Asiakirjatyyppi
Tutkimusraportti

Päivämäärä
19. Helmikuuta 2016

VESI JÄRVENKATU 11 SISÄPIHA, LAHTI MAAPERÄN PILAANTUNEI- SUUDEN LISÄTUTKIMUS

Pilaantuneen maa-alueen kunnostuksen yleissuunnitelma

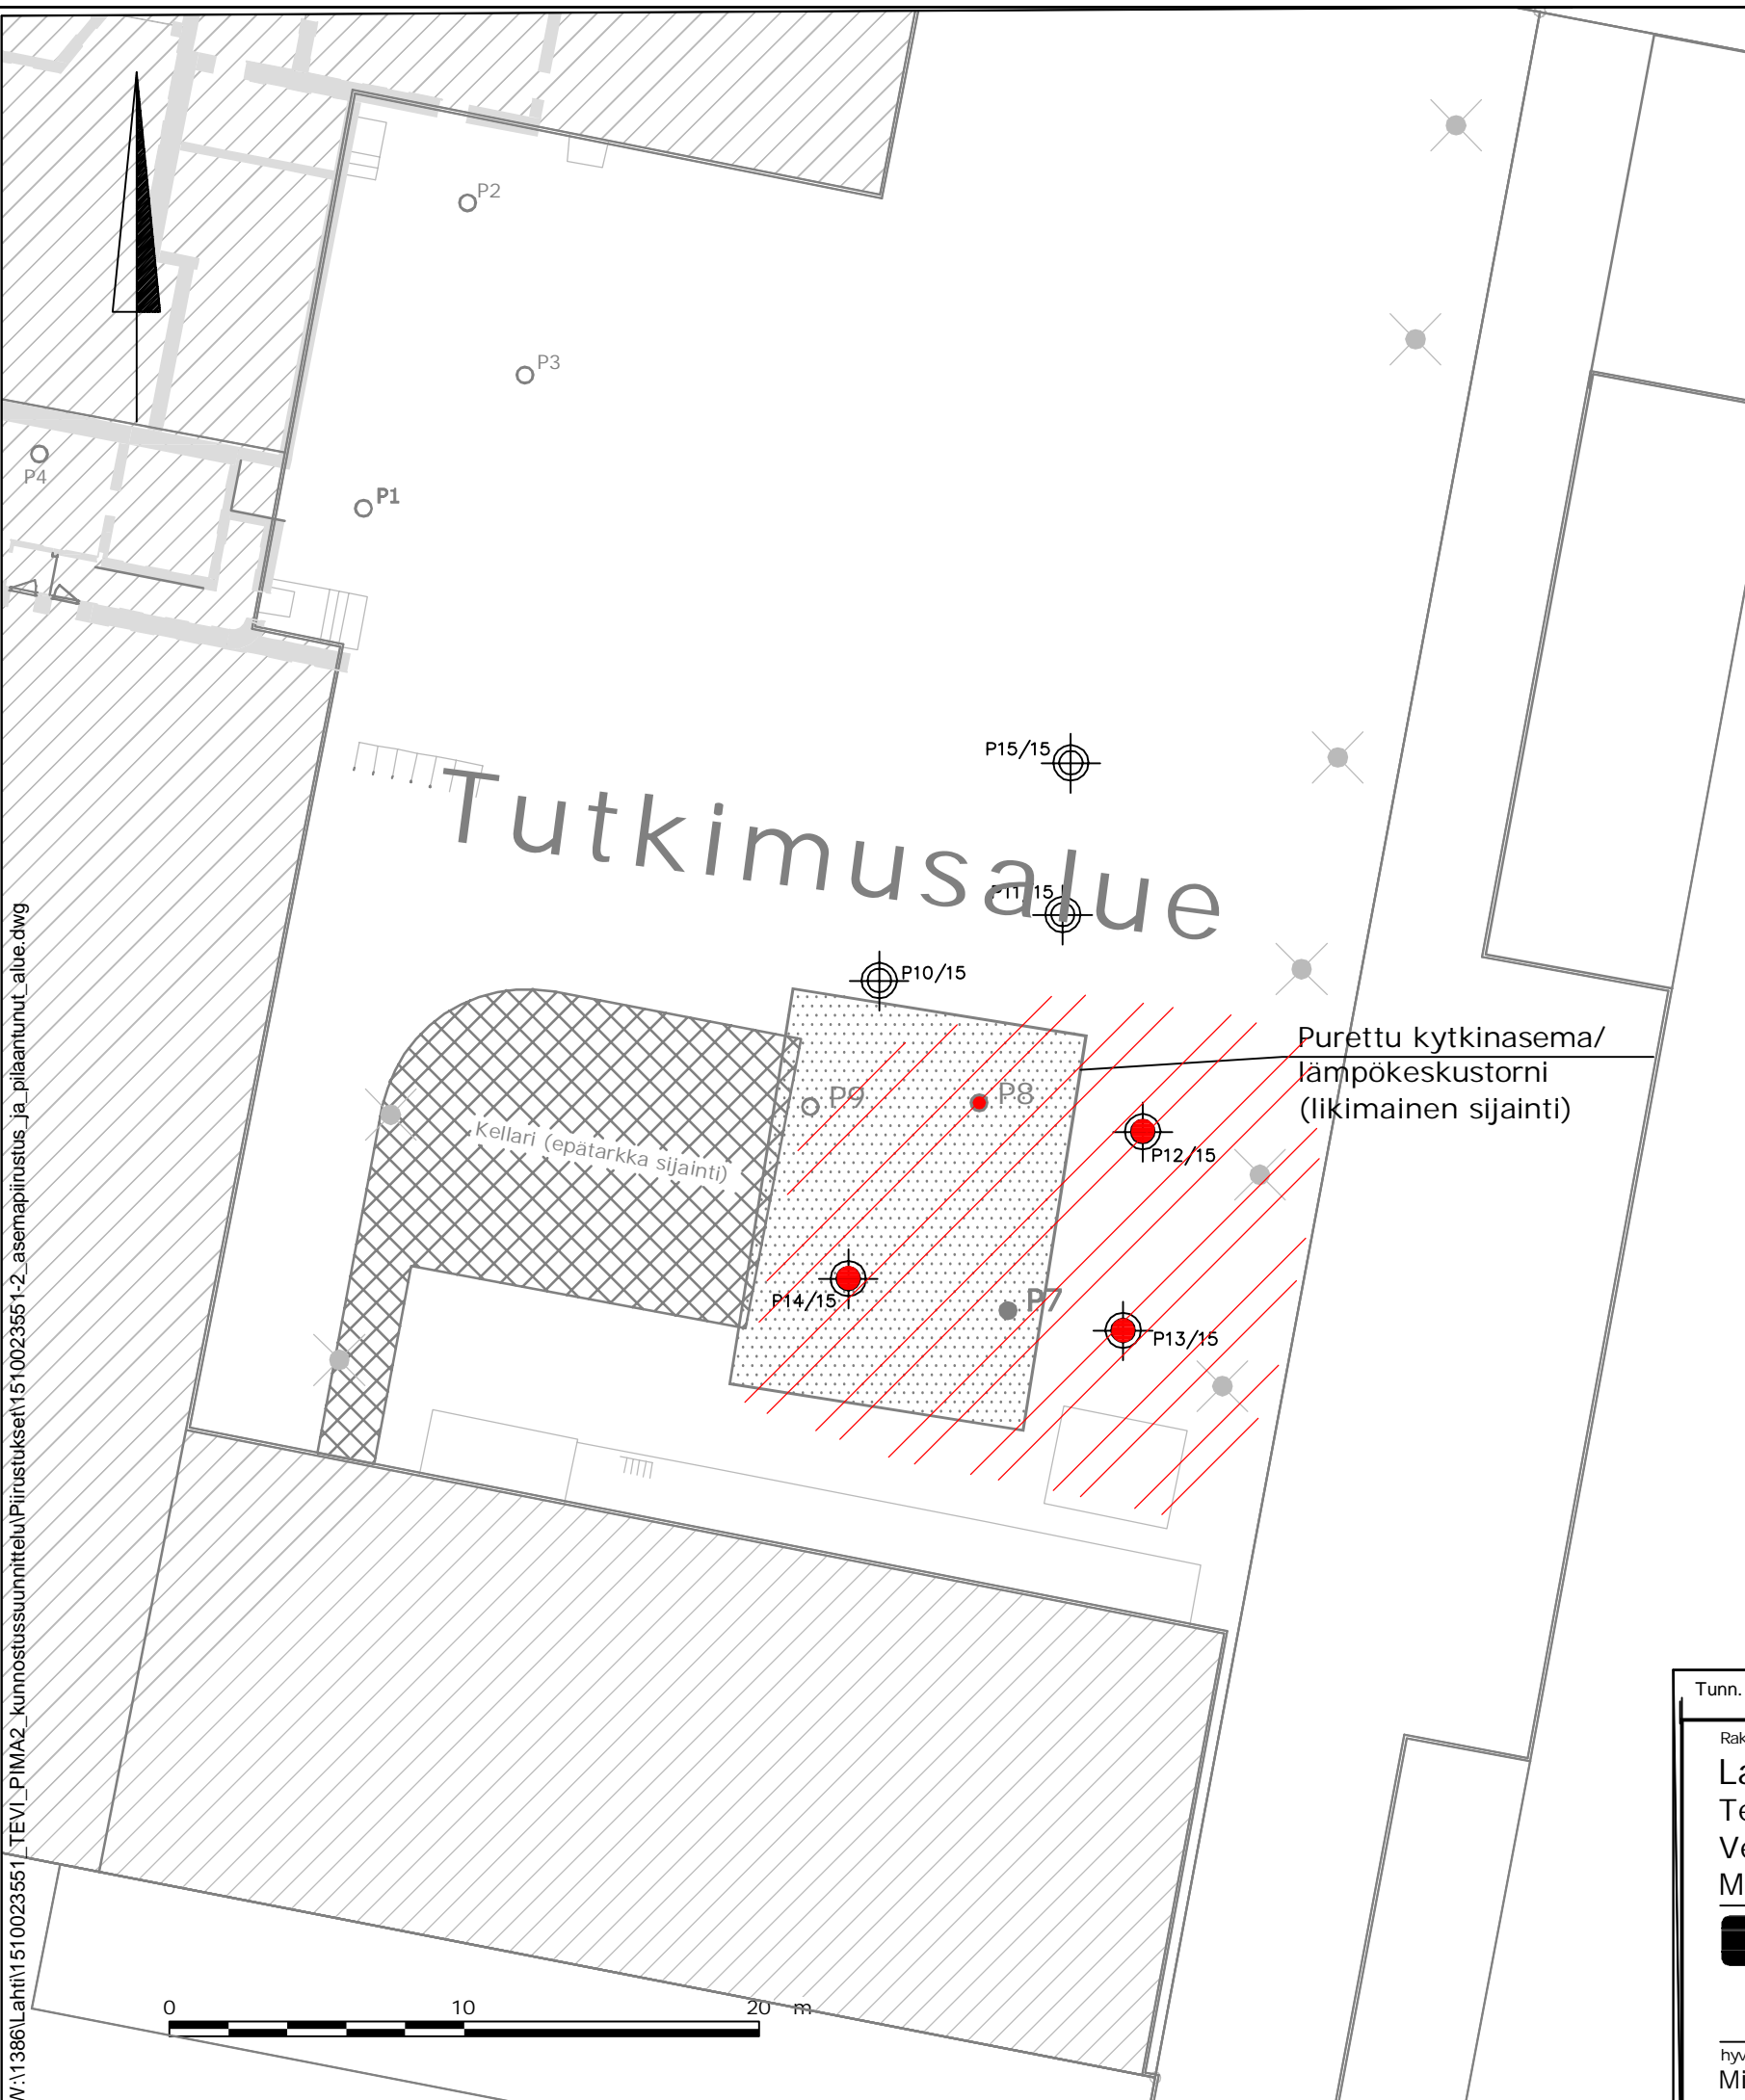
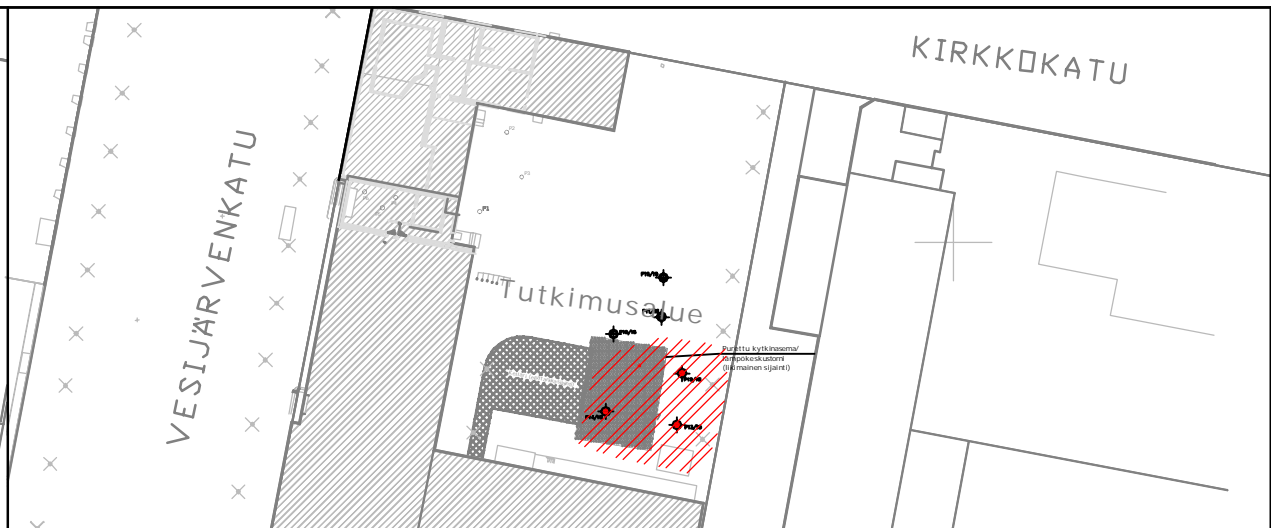
1510023551-2

- haitta-aineita yli vaarallisen jätteen raja-arvon
- haitta-aineita yli ylemmän ohjearvon
- haitta-aineita yli alemman ohjearvon
- haitta-aineita yli kynnysarvon
- teollisuus-, varasto- ja liikennealueen tms. viitteellinen pilaantuneisuusraja
- yleinen viitteellinen pilaantuneisuusraja
- ⊕ Lisätutkimuspiste 2015, suunnitellut sijainnit
- P8 vanhat tutkimuspisteet
- /// alueella todettu ylemmän ohjearvotason ylittäviä öljyhiilivetypitoisuuksia

Piste	Syvyys	Maa- laji arvio	Aistinvaraiset havainnot	C10-C21	C21-C40	C10-C40
				Keskit.	Raskaat	sum.
				-	-	300
				300	600	-
				1 000	2 000	-
				(mg/kg)	(mg/kg)	(mg/kg)
P12 / 15	3,0 - 4,0	Mr	outo hajua	1400	1400	2800
P13 / 15	2,0 - 3,0	Sr	eh			
P13 / 15	3,0 - 4,0	Mr	outo hajua	2300	1800	4100
P13 / 15	4,0 - 5,0	Si	eh	600	580	1200
P14 / 15	3,0 - 4,0	Mr	outo hajua	3200	2700	5900
P 7	2,0 - 2,9	Tä+M	Ei hajua, bet	230	280	510
P 8	2,0 - 3,0	Tä+M	Ei hajua	2600	3100	5700
