**Kiinteistöyhtiö Onnelat
Onnelantie 2
15100 Lahti**

SISÄILMA / RAKENNETUTKIMUS

**Tutkimusselostus
12.5.2017 päivitetty 18.8.2017
Työnro: 051721700287**

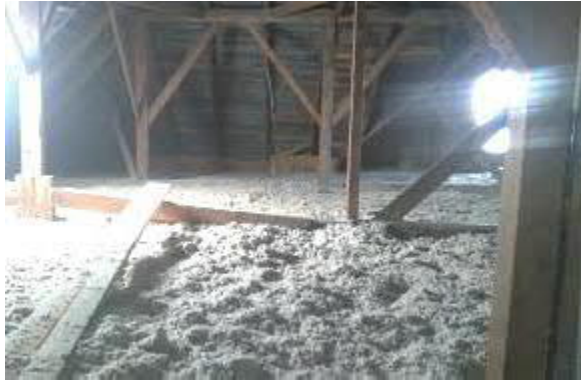
Kuva 1

Yläpohjanpuurakenteita 1923 rakennettu osa.

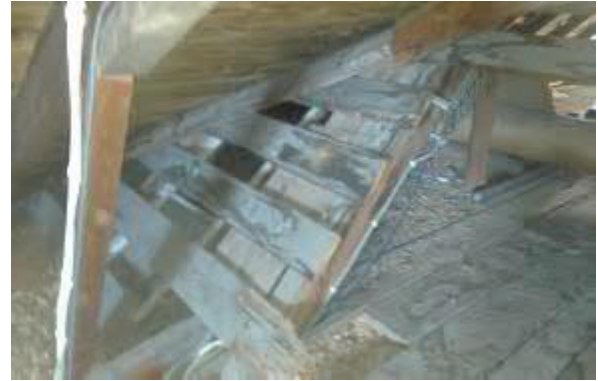
Kuva nro 2

Yläpohjanpuurakenteita 1923 rakennetun ja 1953 rakennetun osan liitoskohta.

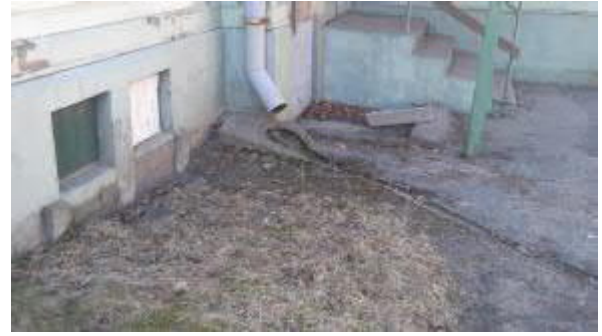
Kuva nro 6

Sadevesijärjestelmä oikokadun puoleisella sivulla.

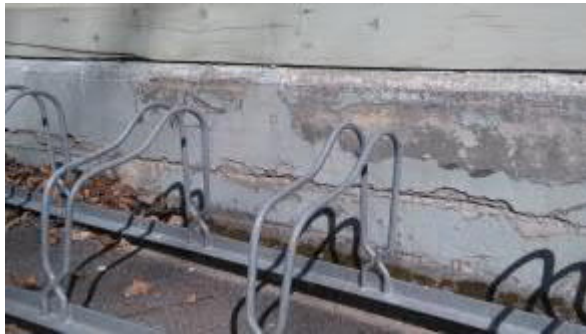
Kuva nro 7

Sokkelin vaurioita oikokadunpuoli.

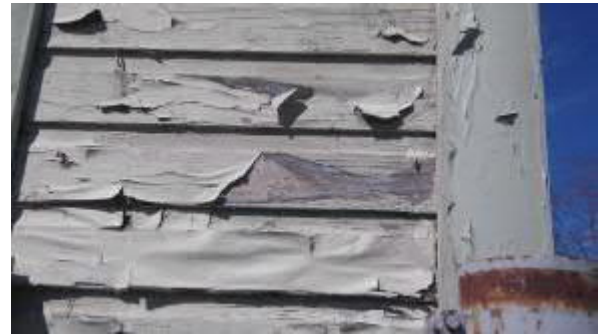
Kuva nro 8

Julkisivuverhouksen maali hilseilee voimakkaasti.

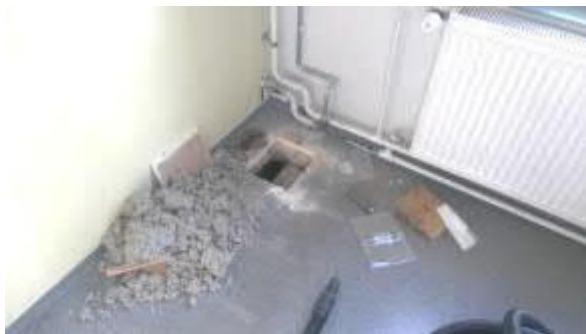
Kuva nro 9

Näyte numero 9 otettiin tästä rakenneavauskohdasta.

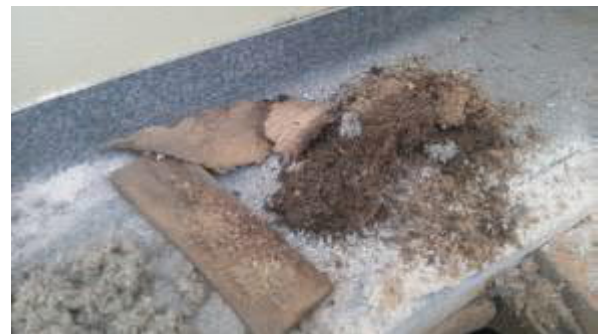
Kuva nro 10

Näyte numero 9 otettiin tästä rakenneavauskohdasta, purueriste silminnähten vaurioitunut.

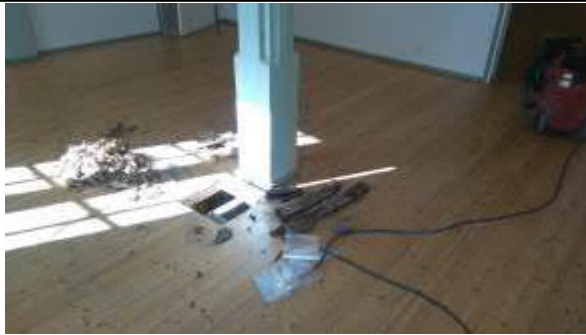
Kuva nro 11

Näyte numero 10 otettiin tästä rakenne-avaus kohdasta.

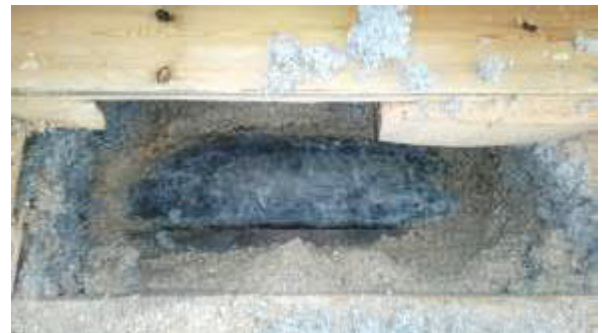
Kuva nro 14

Näyte numero 11 otettiin **tästä** rakenne-avaus kohdasta, purueriste lahonnut / mikrobivaurioitunut.

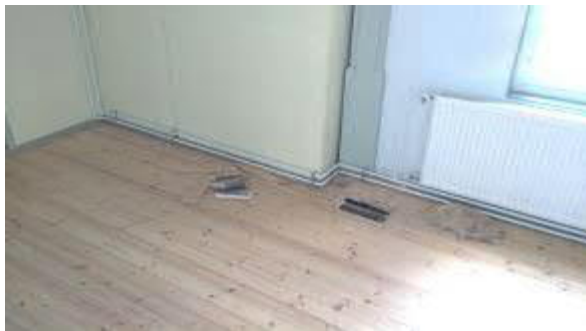
Kuva nro 15

Näyte numero 12 otettiin **tästä** rakenne-avaus kohdasta.

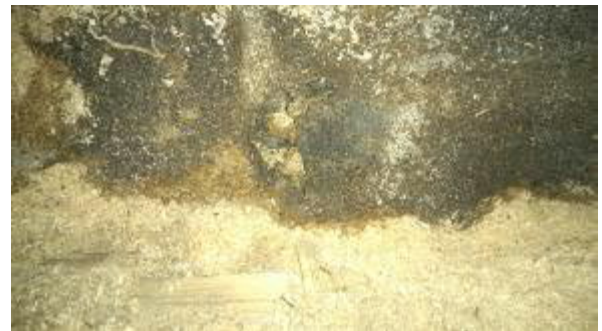
Kuva nro 16

Näyte numero 12 otettiin **tästä** rakenne-avaus kohdasta, purueriste lahonnut / mikrobivaurioitunut.

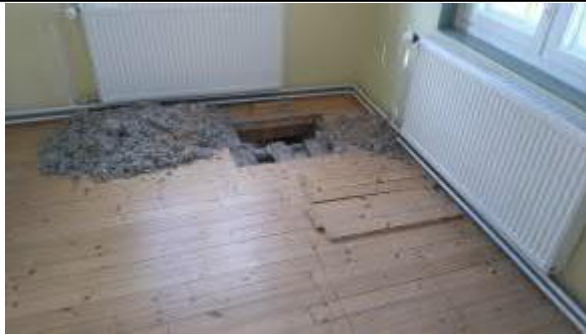
Kuva nro 17

Näyte numero 13 otettiin tästä rakenne-avaus kohdasta, purueriste lahonnut / mikrobivaurioitunut.

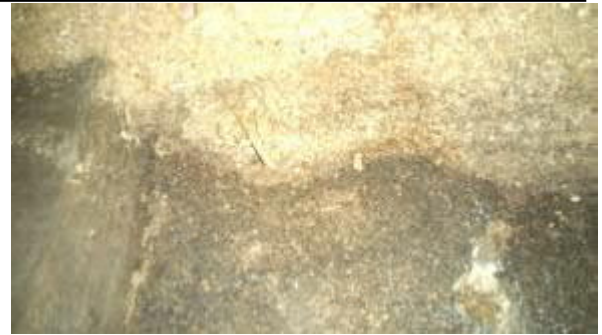
Kuva nro 18

Näyte numero 13 otettiin tästä rakenne-avaus kohdasta, purueriste ja puurakenne lahonnut / mikrobivaurioitunut.

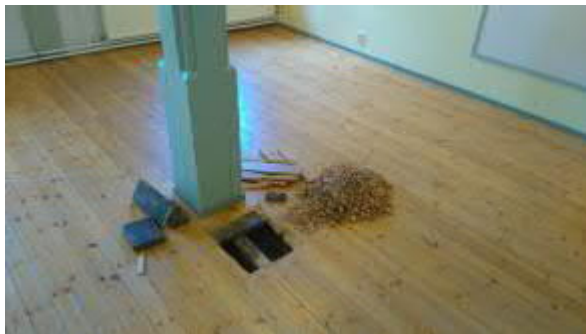
Kuva nro 19

Näyte numero 14 otettiin tästä rakenne-avaus kohdasta.

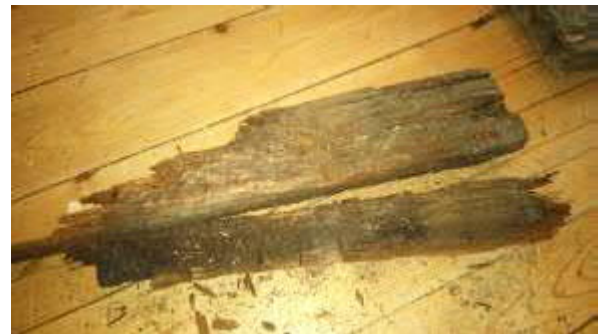
Kuva nro 20

Näyte numero 14 otettiin tästä rakenne-avaus kohdasta, purueriste lahonnut / mikrobivaurioitunut.

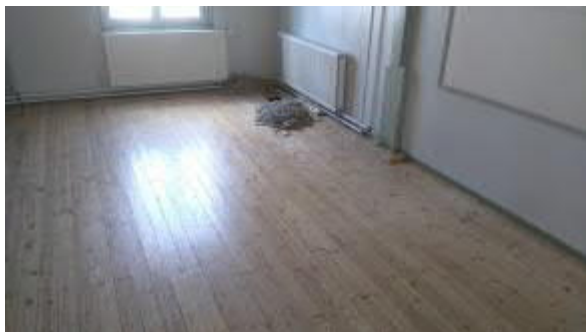
Kuva nro 21

Näyte numero 15 otettiin tästä rakenne-avaus kohdasta.

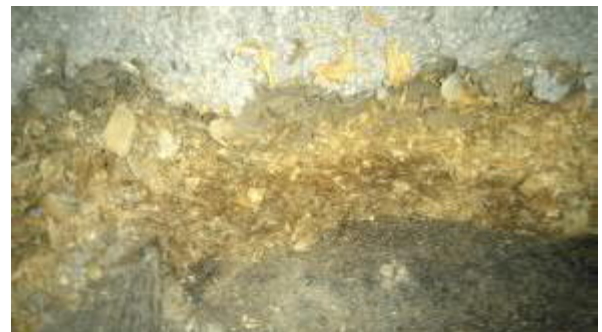
Kuva nro 22

Näyte numero 15 otettiin tästä rakenne-avaus kohdasta, purueriste lahonnut / mikrobivaurioitunut.

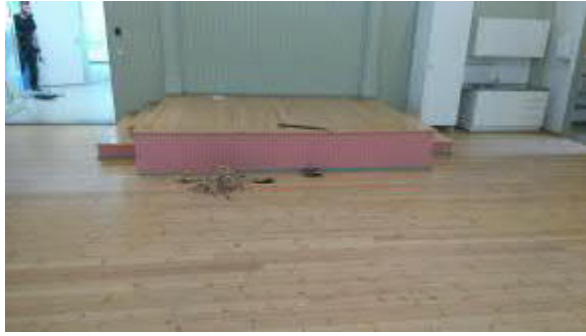
Kuva nro 23

Näyte numero 16 otettiin tästä rakenne-avaus kohdasta.

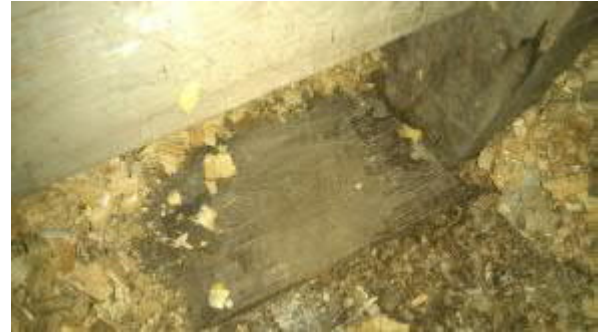
Kuva nro 24

Näyte numero 16 otettiin tästä rakenne-avaus kohdasta, purueriste lahonnut / mikrobivaurioitunut.

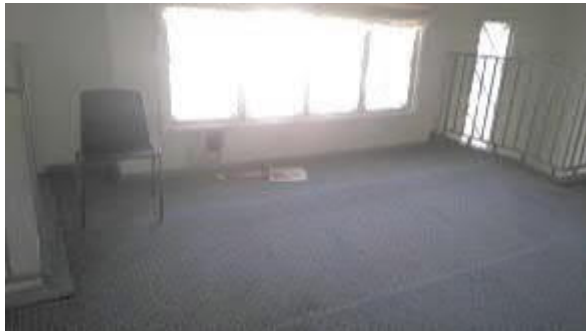
Kuva nro 25

1923 rakennettu osa ulkoseinän lisäeristys kohta.

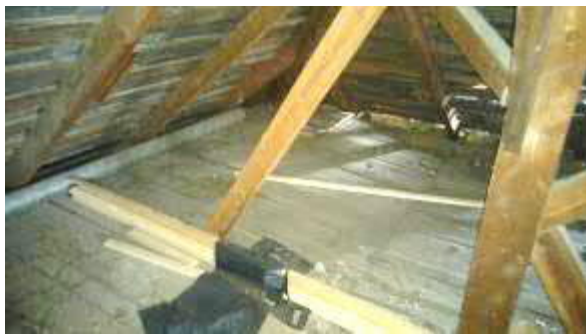
Kuva nro 28

1953 laajennuksen yläpohjan puurakenteita.

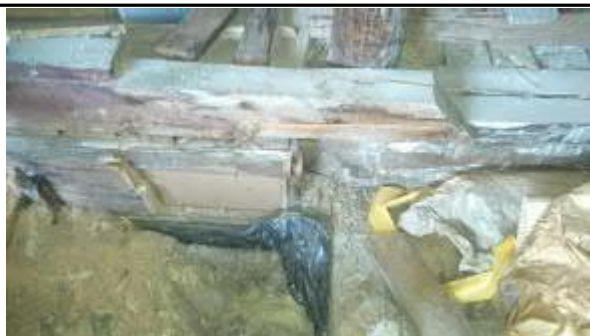
Kuva nro 31

1953 laajennuksen yläpohjan puurakenteita, puurakenteissa silminnähden mikrobivaurioita.

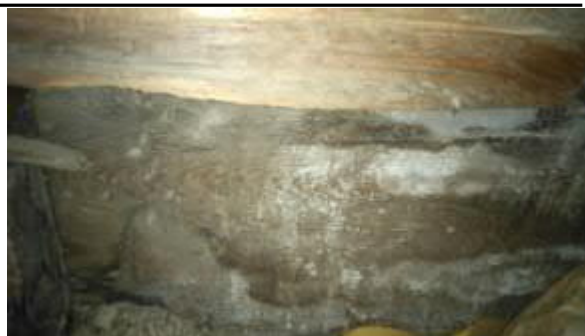
Kuva nro 32

1953 laajennuksen yläpohjan puurakenteita, puurakenteissa silminnähden mikrobivaurioita.

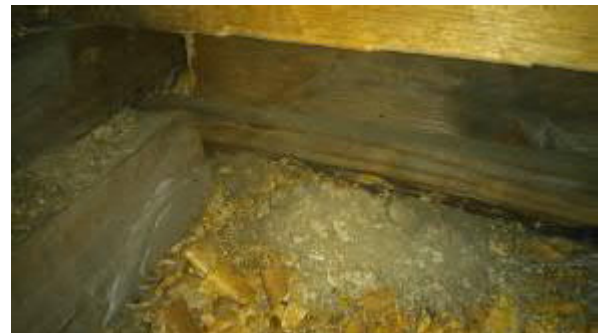
Kuva nro 38

1956 laajennus ulkonurkka, näyte 17 otettiin tästä, (180 pmy/g), vauriojäljet puussa.

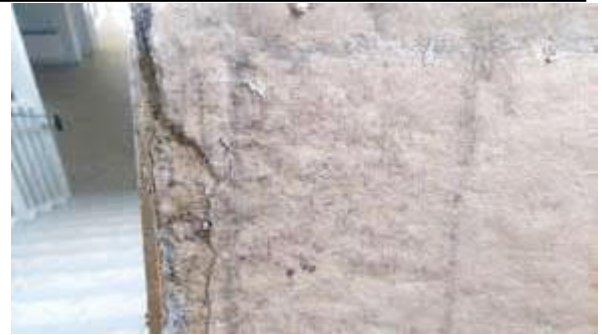
Kuva nro 40

1953 laajennus ulkoseinän avaus näyte 7 otettiin tästä, rakenne silmin nähden mikro-bivaurioitunut.

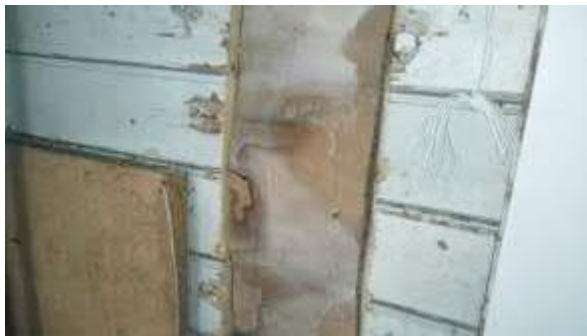
Kuva nro 41

1953 laajennus ulkoseinän avaus näyte 7 otettiin tästä, rakenne silmin nähden mikro-bivaurioitunut.

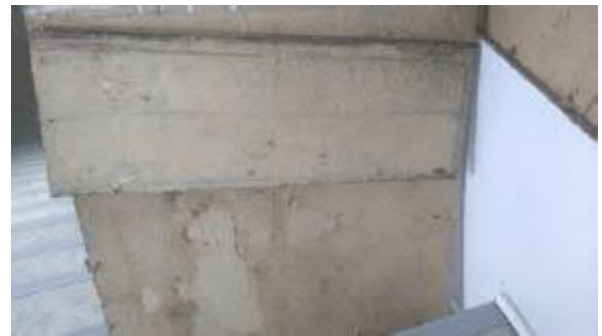
Kuva nro 42

1953 laajennus ulkoseinän avaus näyte 7 otettiin tästä, rakenne silmin nähden mikro-bivaurioitunut.

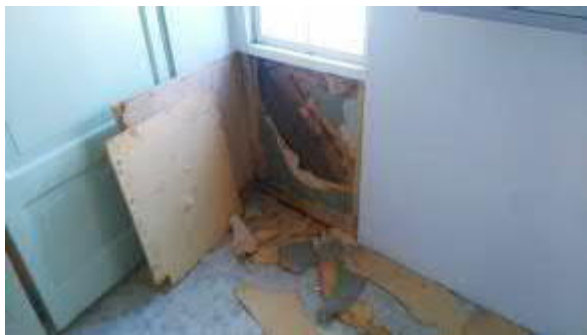
Kuva nro 43

1953 laajennus ulkoseinän avaus näyte 8 otettiin tästä, rakenne silmin nähden mikro-bivaurioitunut.

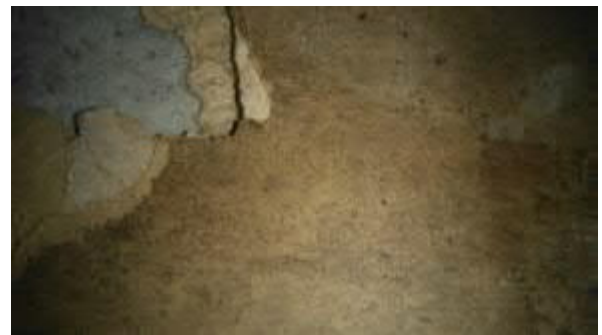
Kuva nro 44

1953 laajennus ulkoseinän avaus näyte 8 otettiin tästä, rakenne silmin nähden mikro-bivaurioitunut.

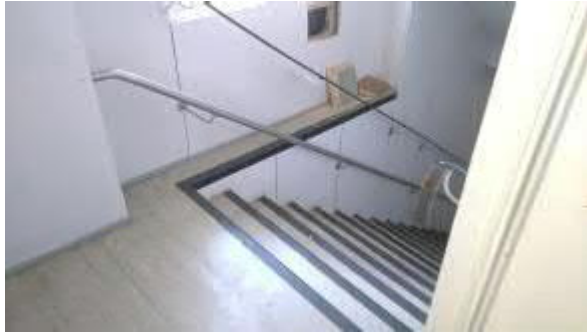
Kuva nro 45

1956 laajennus ulkoseinän avaus näyte 19 otettiin tästä, rakenne silmin nähden mikrobivaurioitunut.

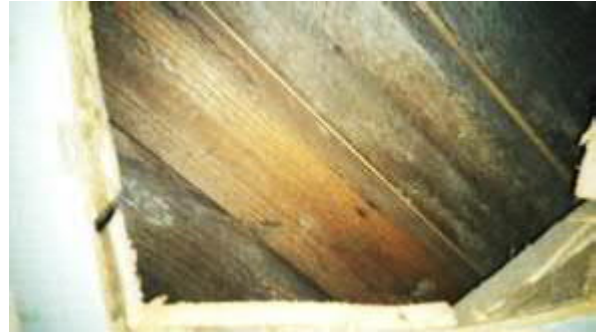
Kuva nro 46

1956 laajennus ulkoseinän avaus näyte 19 otettiin tästä, rakenne silmin nähden mikrobivaurioitunut, seinässä ei eristettä.

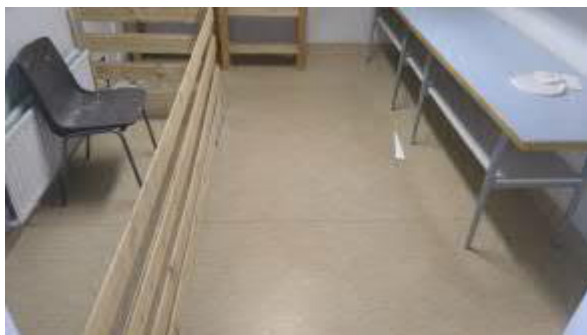
Kuva nro 47

Kellarikerros, pukuhuone maakosteus kastelee lattiarakenteen.

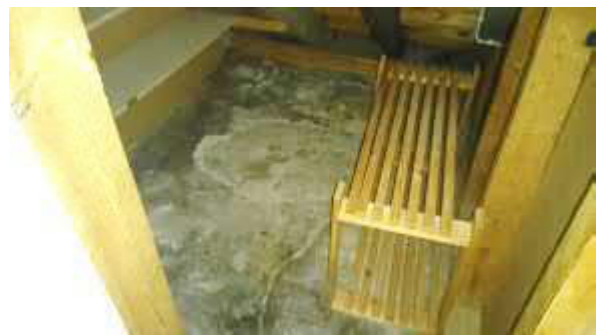
Kuva nro 48

Kellarikerros, rappujen alustila maakosteus kastelee lattiarakenteen.

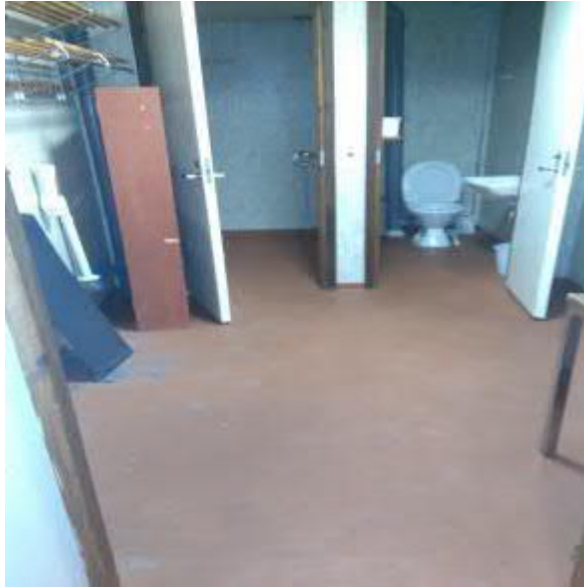
Kuva nro 49

Kellarikerros, wc-tila maakosteus kastelee lattiarakenteen.

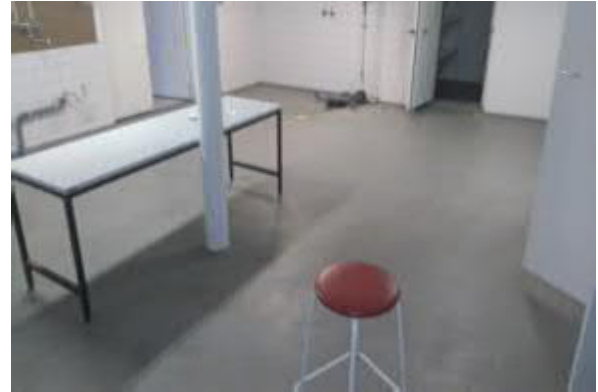
Kuva nro 50

Kellarikerros, keittiö maakosteus kastelee lattiarakenteen.

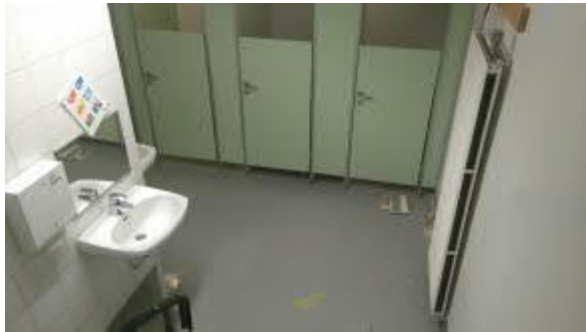
Kuva nro 51

Kellarikerros, wc-tila maakosteus kastelee lattiarakenteen.

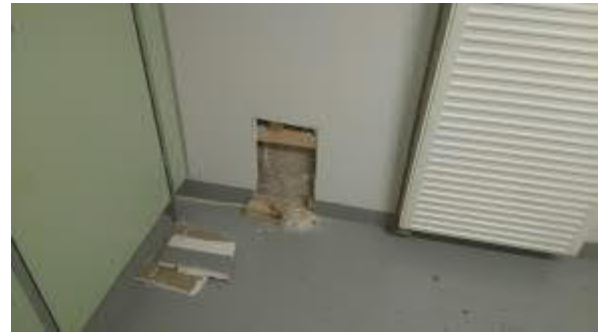
Kuva nro 52

Kellarikerros, wc-tila maakosteus kastelee perusmuurin rakennetta, näyte 23 otettiin tästä.

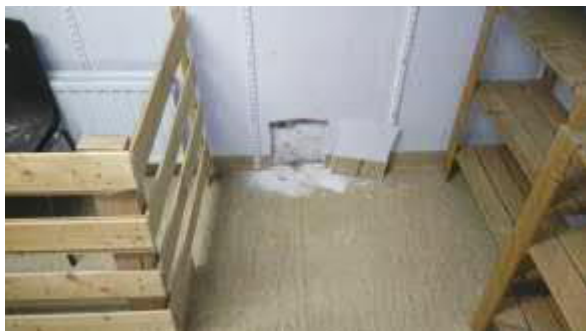
Kuva nro 53

Kellarikerros, varasto maakosteus kastelee lattiarakenteen ja rasittaa maanpaineeseinää (perusmuuri).

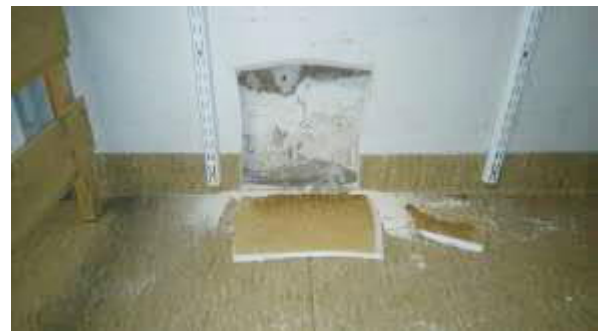
Kuva nro 54

Kellarikerros, varasto maakosteus kastelee lattiarakenteen ja rasittaa maanpaineeseinää (perusmuuri), näyte 22 otettiin tästä.

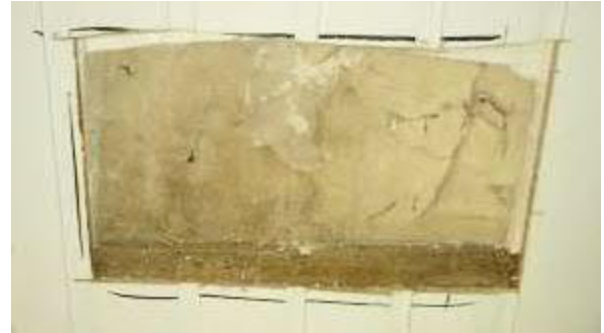
Kuva nro 58

Kellarikerros 1956 laajennus maanpainesien rakenneavaus kohta, materiaalinäyte 21 otettiin tästä. Perusmuurin pinnassa maali on silminnähden mikrobivaurioitunut.

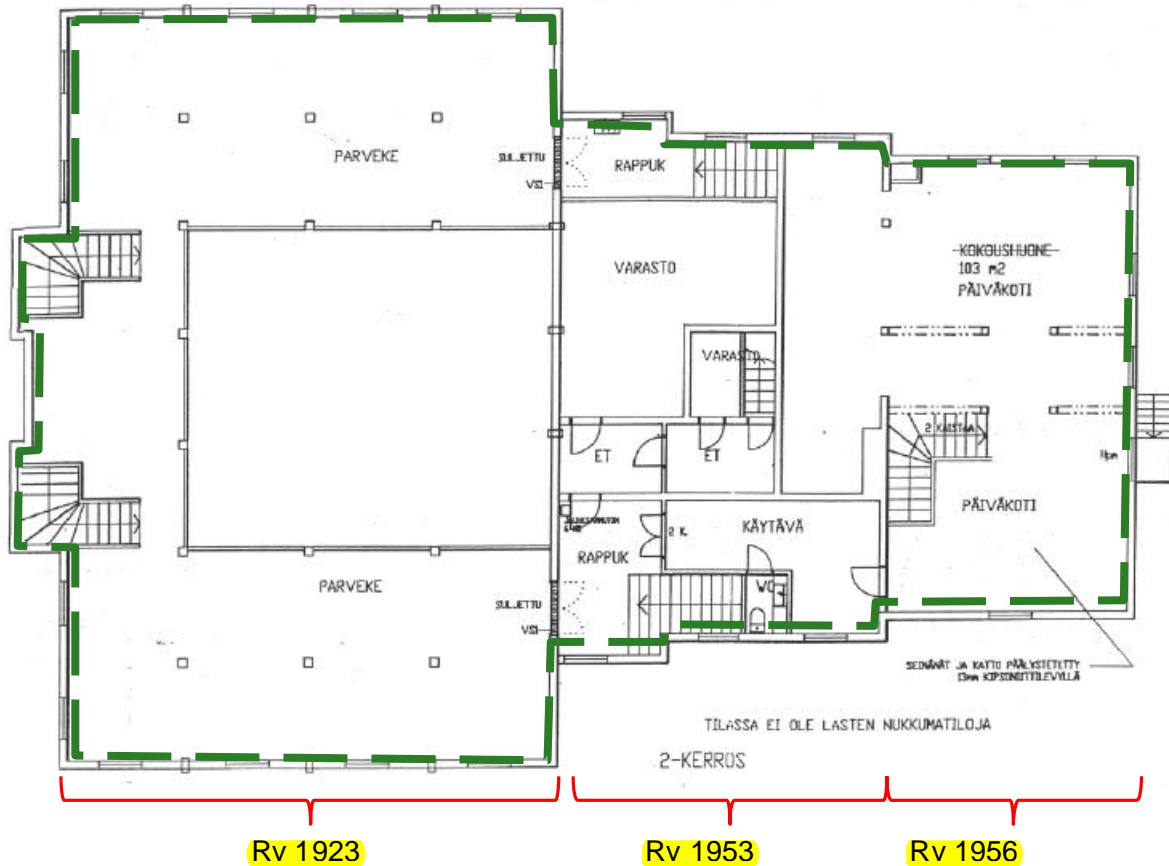
Piirros/pohjakuva: ei mittakaavassa 2 krs

Yläpohjan eristeet ja puurakenteet mikrobivaurioituneet

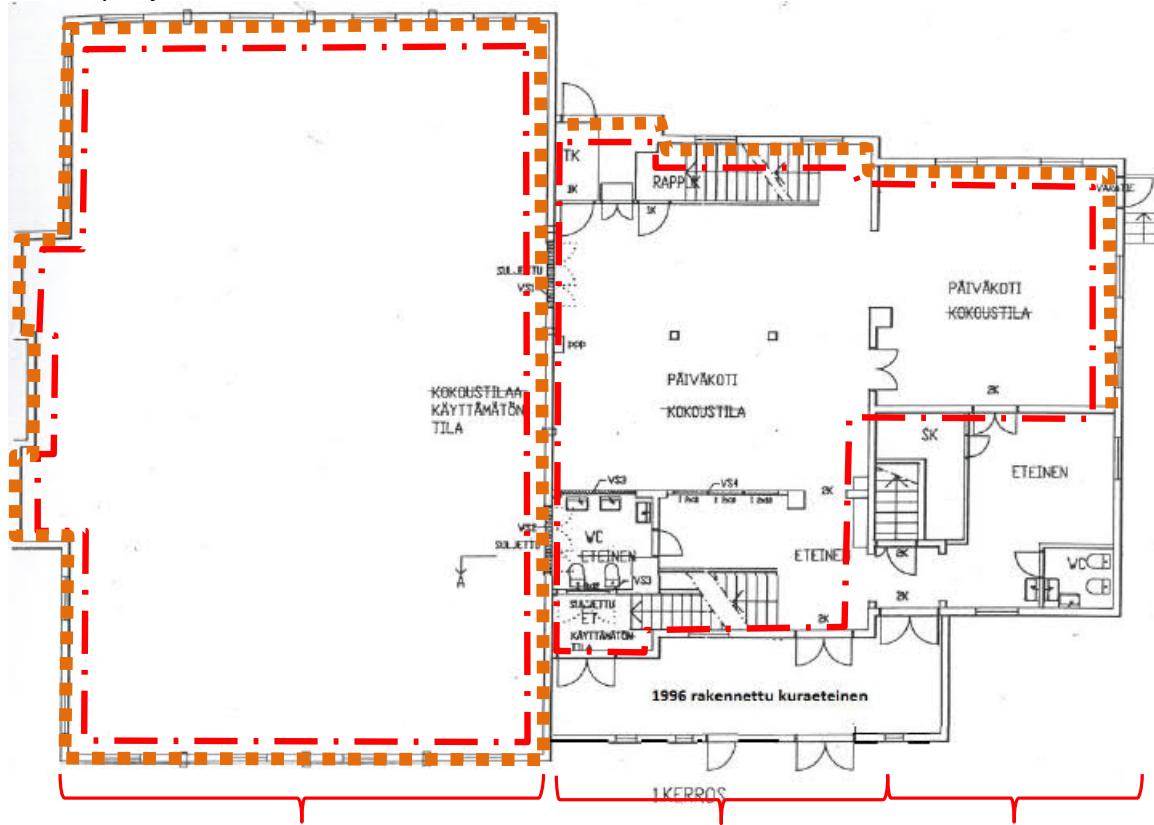
Piirros/pohjakuva: ei mittakaavassa 1 krs

Alapohja laho ja mikrobivaurioitunut

Seinärakenteen alareunassa laho- ja mikrobivaurioita sekä muuten seinässä mikrobivaurioita.

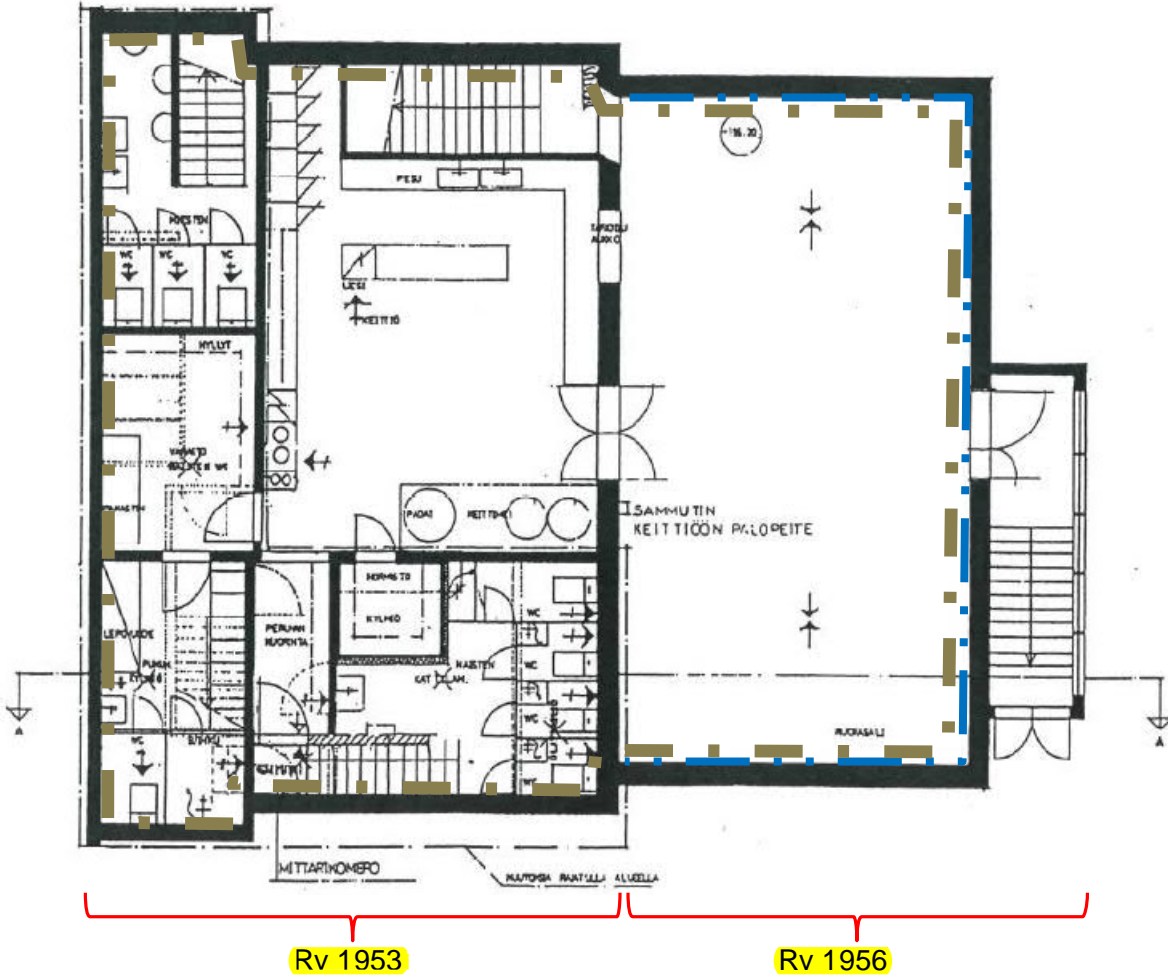
Piirros/pohjakuva: ei mittakaavassa -1 krs

Alapohja laho ja mikrobivaurioitunut

Seinärakenteessa mikrobivaurioita maalipinta sekä lastuvillalevy (tojalevy)

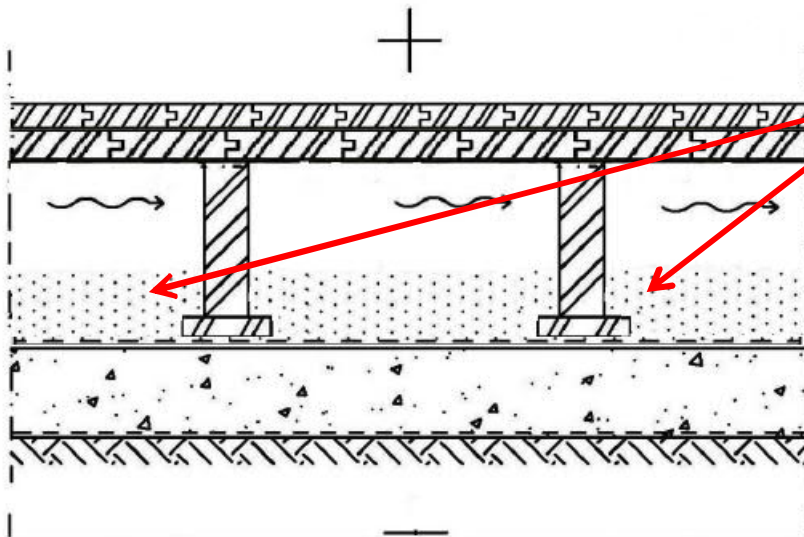
1923 osan alapohjarakenne laho- ja mikrobivaurioitunut kauttaaltaan. Maakosteuden, ulkopuolisten vesien sekä vanhan pesukäytännön seurauksena

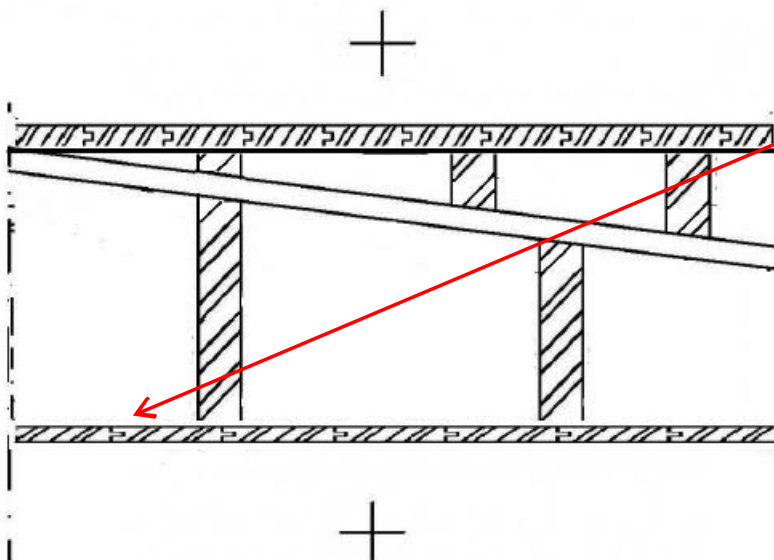
1923 välipohjarakenne (parveke)

1923 osan 1 krs / parvekkeen välipohjarakenteessa tervapaperi, jossa voimakas kresolitiin haju

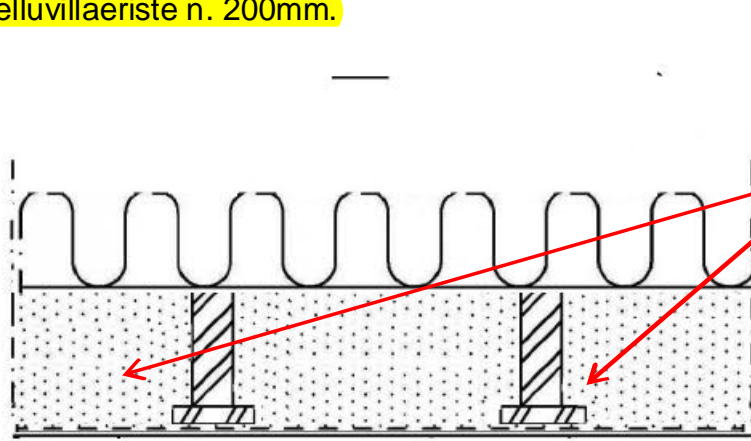
1923 yläpohjarakenne

Yläpohjan kantavissa puurakenteissa ja sahanpurueristeissä on mikroöb- ja lahovaurioita koko yläpohjan alueella. Vauriot ovat aiheutuneet tukuisista kattovuodista ja kosteuden tiivistymisestä päältä alaspäin koko rakennuksen elinkaaren aikana.

Todettu materiaalinäyttein, yllittää Asunnon ja muun oleskelutilan (Asu- misterveystasituksen toimintatavan 10 000 emv/g) pitoisuus: 15 000 000 – 170 000 emv/g.

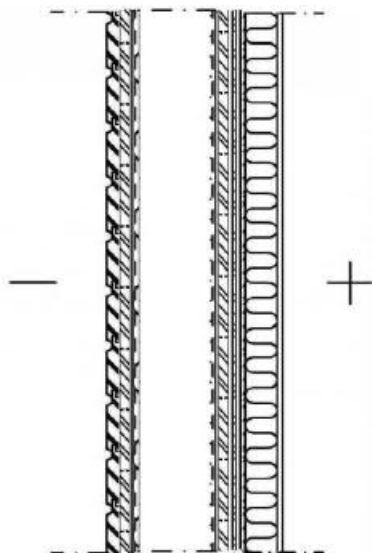
Ulkoseinärakenteessa on ollut ilmaväli vuodesta 1923 vuoteen 1996, jonka jälkeen seinin on asennettu osittain puhallusvilla. Seinärakenteen ala reunat ovat vaurioituneet maakosteuden seurauksena ja yläreunat kattovuotajan ja kondenssikosteuksien seurauksena.

Seinärakenteen raakalaudatukset todettiin rakennearvauksissa silmin nähtä vaurioituneiksi.

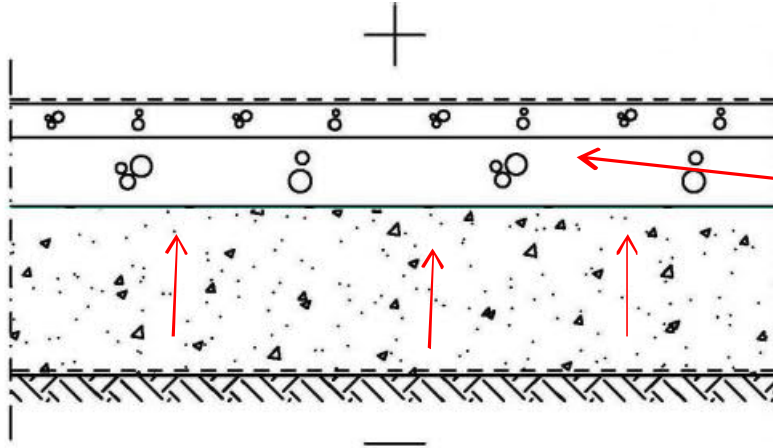
Maakastaus
nousee betoni-
rakenteeseen ja
pitää sen mää-
känä.

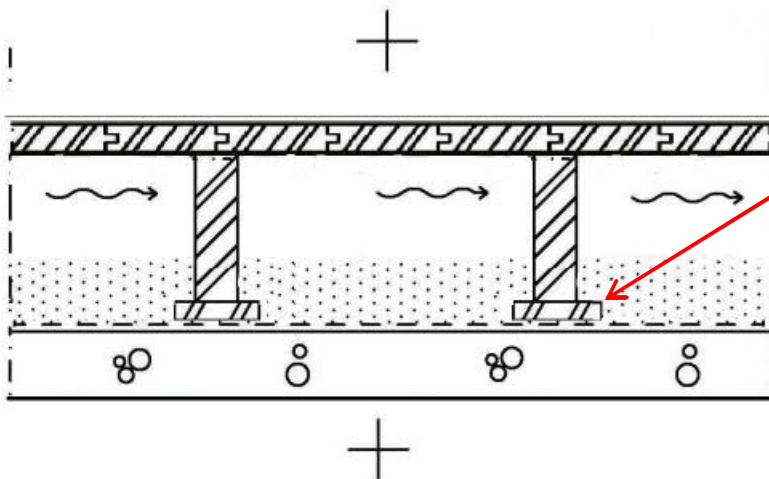
Vanhhat vuotovahingot
aiheuttaneet vaurioita
välipohjan puurakenteille.

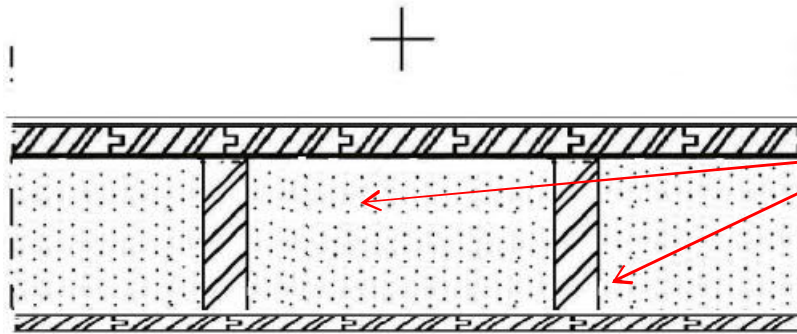
Vanhhat vuotevahingot aiheuttaneet vaurioita välipohjan puurakenteelle. Vy-kaheen patterin jäätyminen sekä viemärin tulostusputken vuodot.

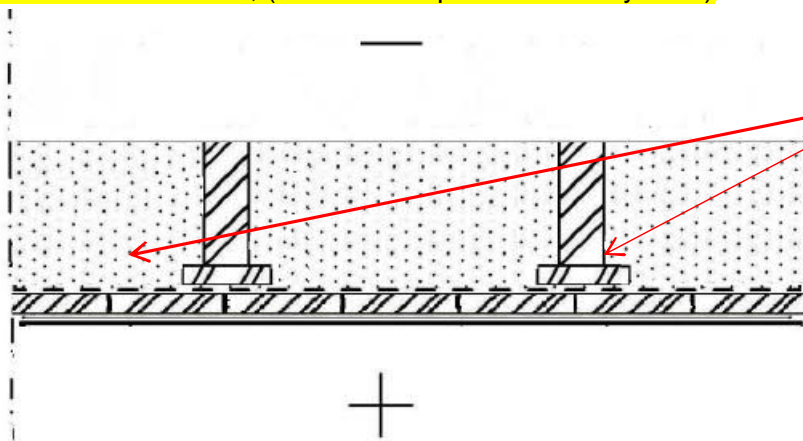
Yläpohjan kantavissa puurakenteissa ja sahanpurueristeissä on mikrobi- ja lahovaurioita koko yläpohjan alueella. Vauriot ovat aiheutuneet lukuisista kattovuodoista ja kosteuden tiivistymisestä peltikatteen alapintaan koko rakennuksen elinkaaren aikana

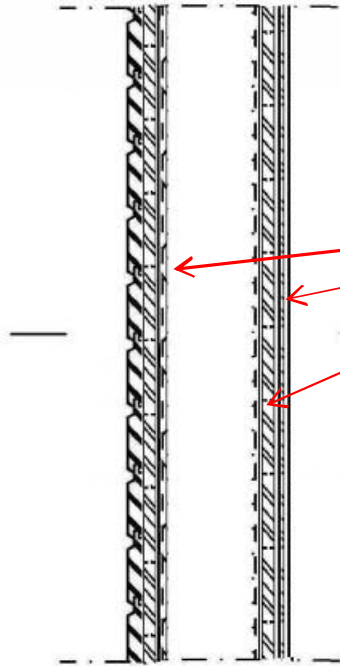
Ilmävälissä mikrobiperäinen tunkkainen haju, raakalaudoituksessa sisäverhouslevyissä silmin nähtäviä mikrobi vaurioita.

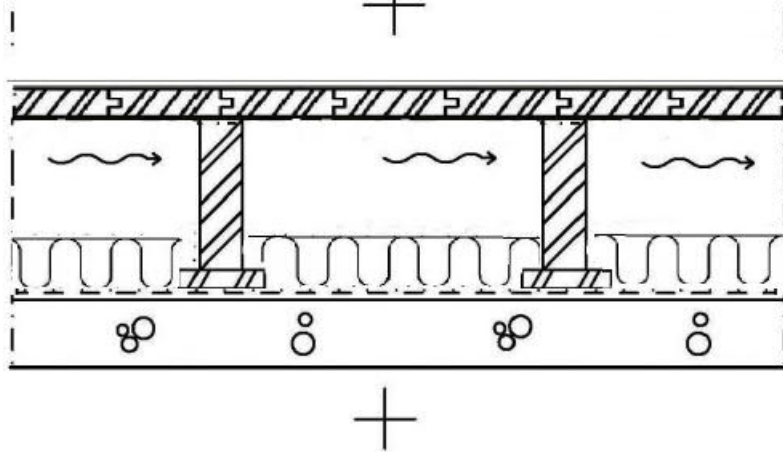
Sahanpurussa tunkkainen mikrobiperäinen haju, rakenteissa silmin nähtäviä vaurioita.

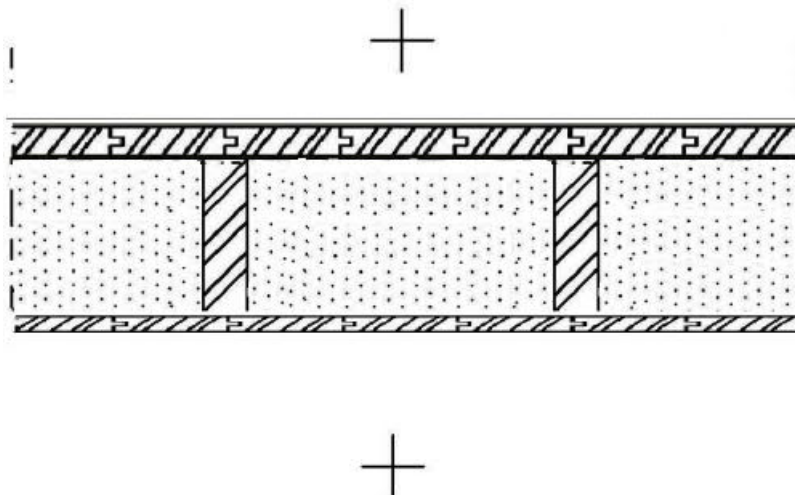
Sahanpurussa tunkkainen mikrobiperäinen haju, sahanpuru silminnähtävien vaurioiden tunnusmerkit.

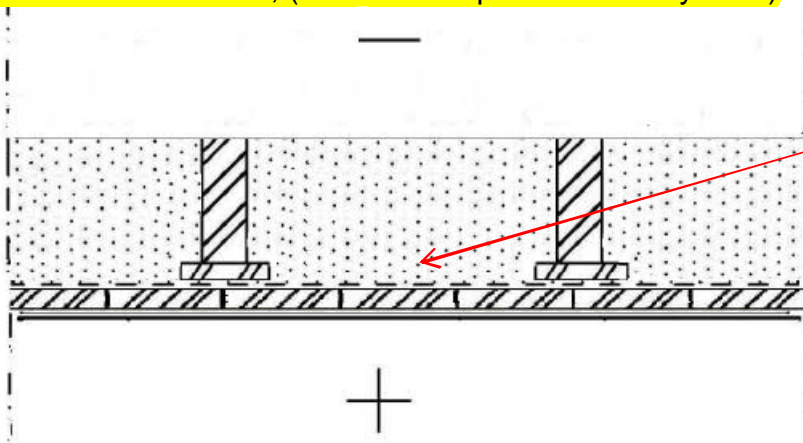
Sahanpurussa tunkkainen mikrobiperäinen haju, rakenteissa silmin nähtäviä vaurioita.

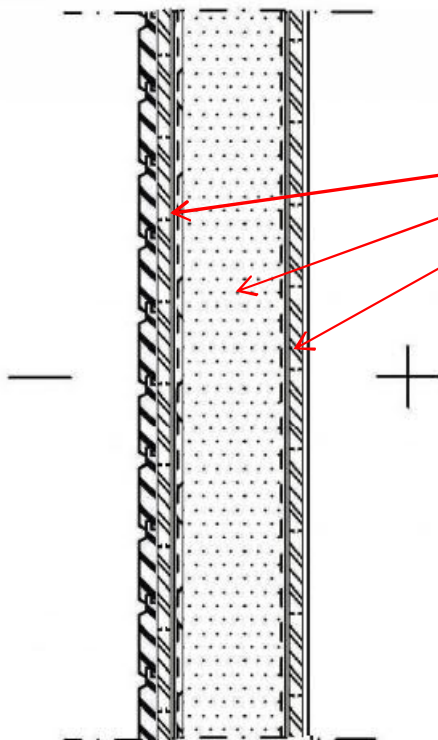
Sahanpurussa tunkkainen mikrobiperäinen haju, raakalautoituksessa silmin nähtäviä vaurioita
