Hartela Etelä-Suomi Oy
Kortteli 3004
maaperälausunto
TYÖ: 1138
29.5.2020

Lausunto

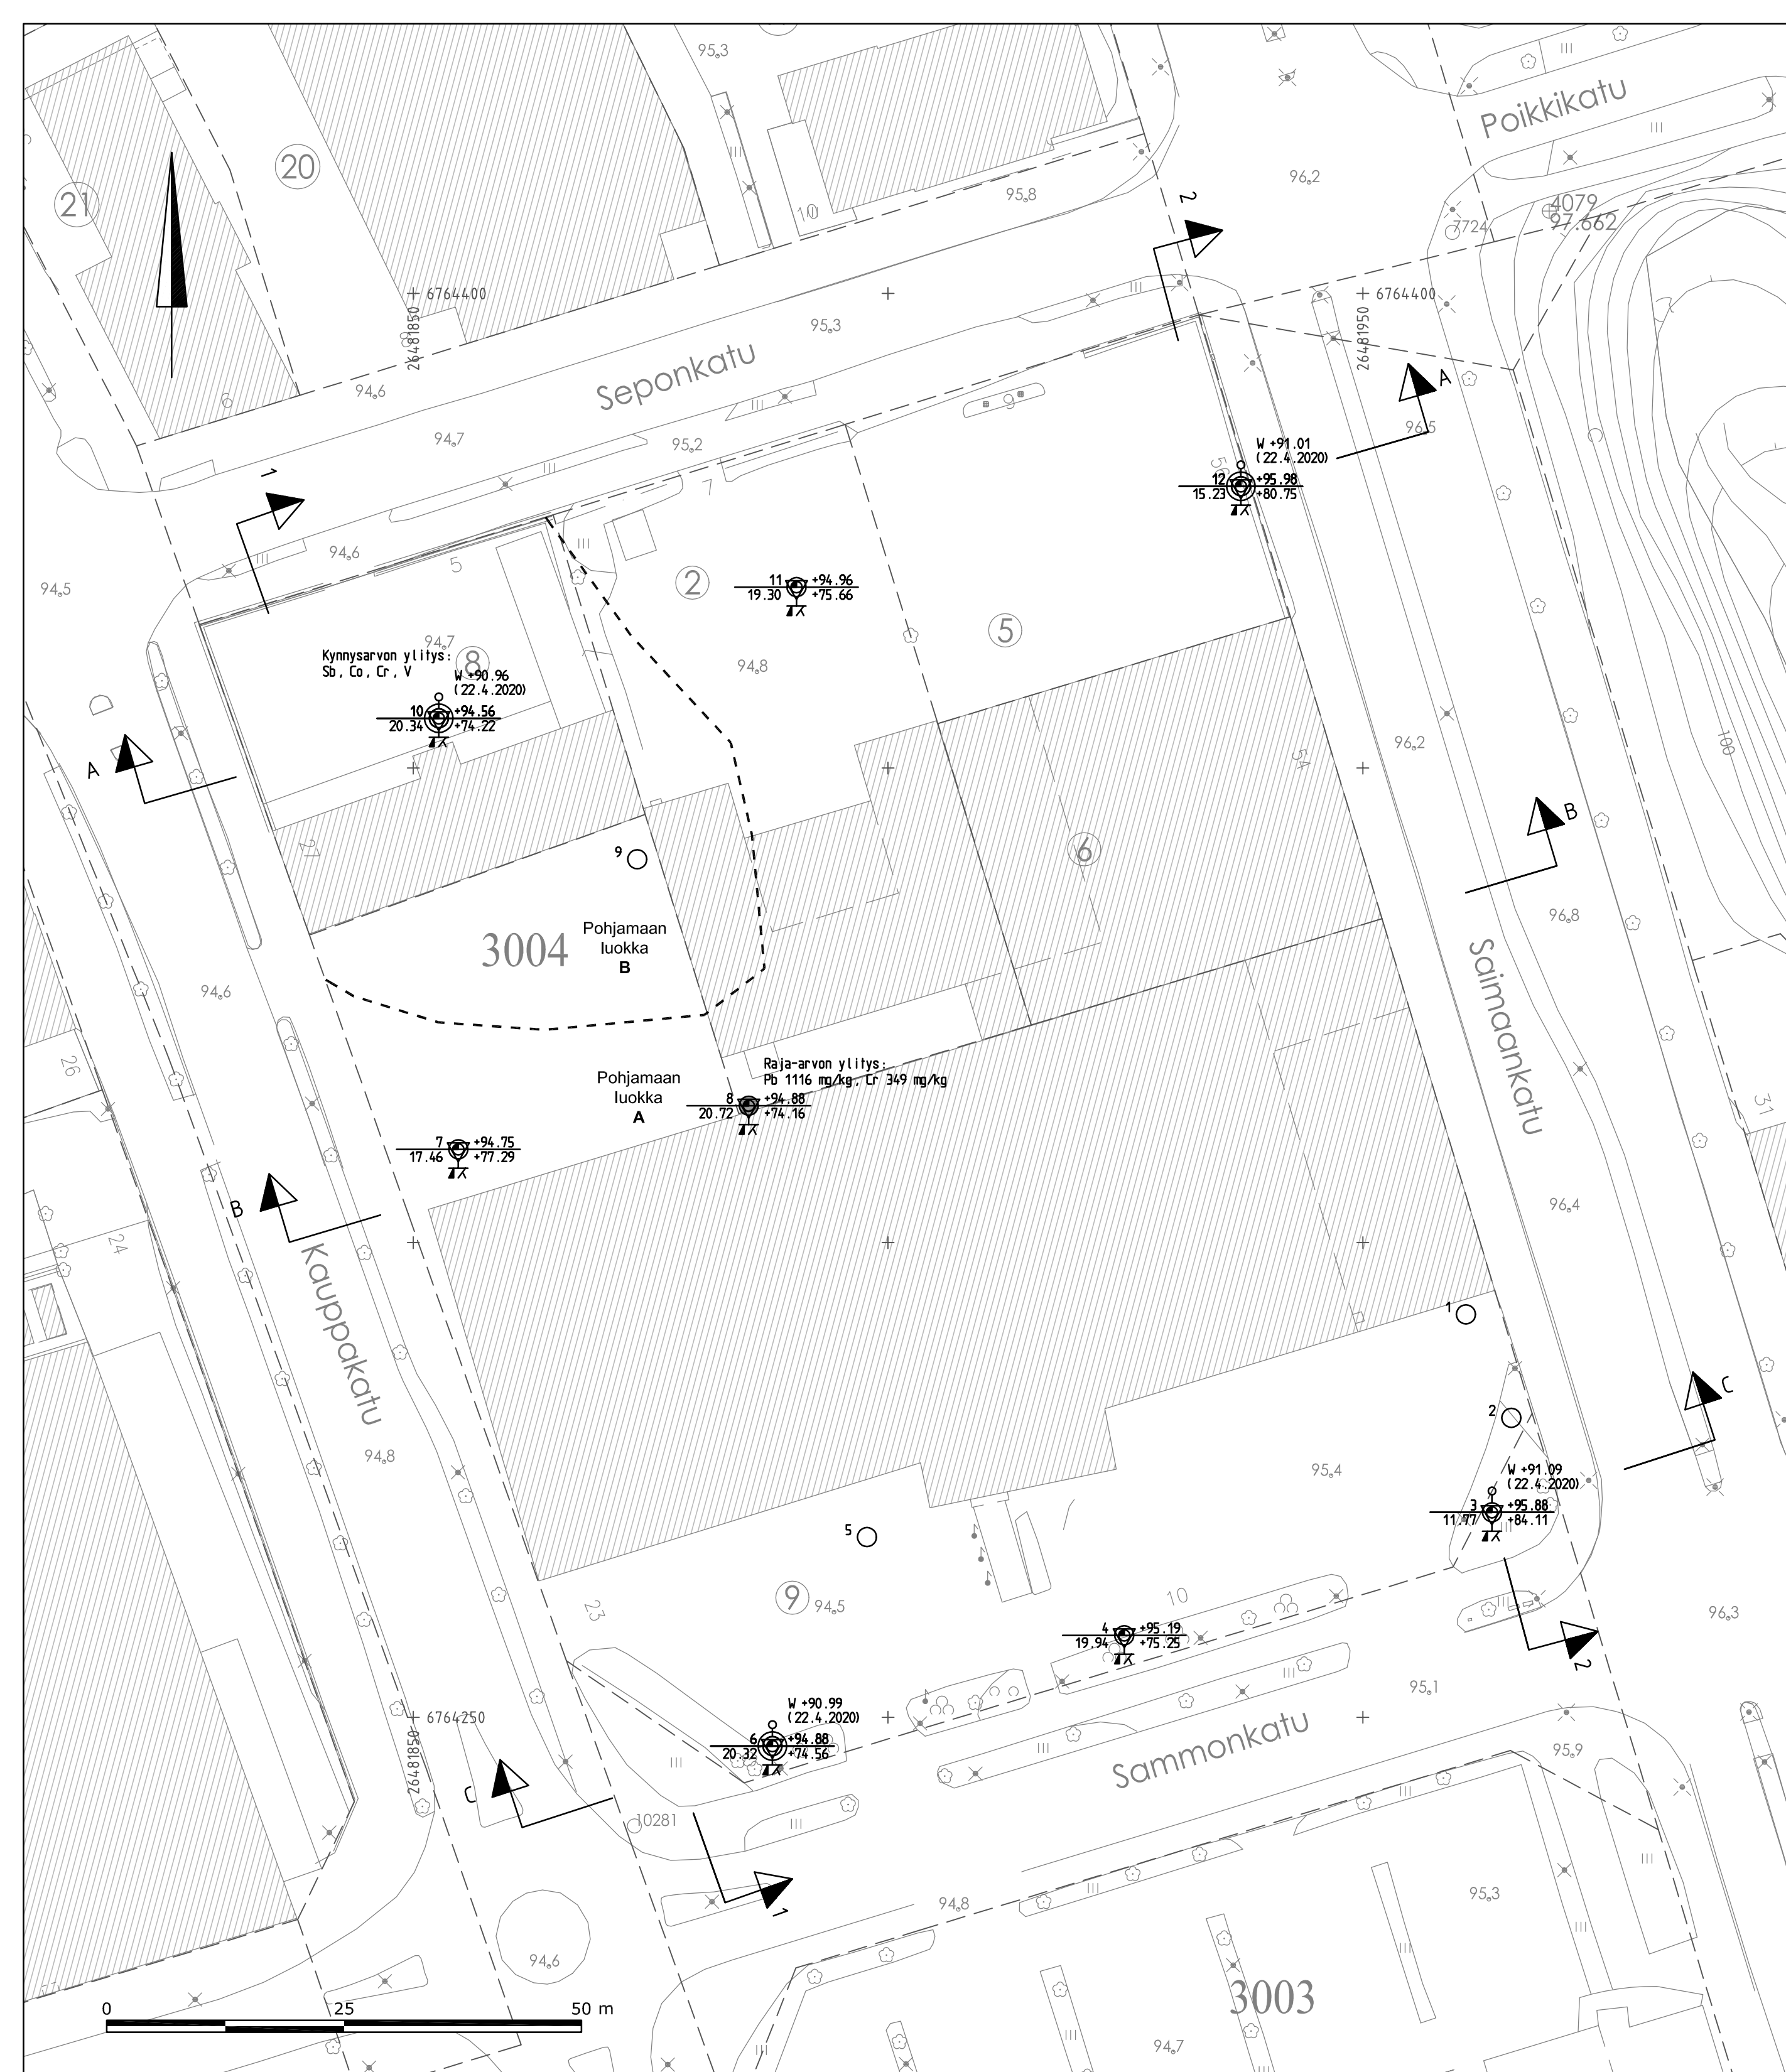
Rakennusten ulkopuolella putkijohdot voidaan perustaa maanvaraisesti murskeesta tai sorasta tehtävän tasauskerroksen tai arinan varaan. Tiivistetyn mursketäytön varaan perustetun anturan geoteknisenä kantavuutena voidaan tehokkaalle pinta-alalle käyttää 140 kN/m², kun perustamissyvyys $D > 0,6$ m kevyiden rakennusten osalta. Tutkimuskartassa tämä alue on merkitty ”pohjamaanluokka A”.

Luoteisnurkalla maanvaraisesti perustetun anturan geoteknisenä kantavuutena voidaan tehokkaalle pinta-alalle käyttää 100 kN/m², kun perustamissyvyys $D > 0,6$ m kevyiden rakennusten osalta. Tutkimuskartassa tämä alue on merkitty ”pohjamaanluokka B”.
