## Tutkimusraportti

**Osoite:** Vesijärvenkatu 11  
15140 LAHTI

Kohteessa suoritettiin vanhan taidehalliosan kuntotutkimus, jonka tarkoituksena oli määrittää rakennuksen kunto ja rakenteissa mahdollisesti olevat mikrobivauriot, sekä haitta-aineet ennakkoon määritellyllä laajuudella.

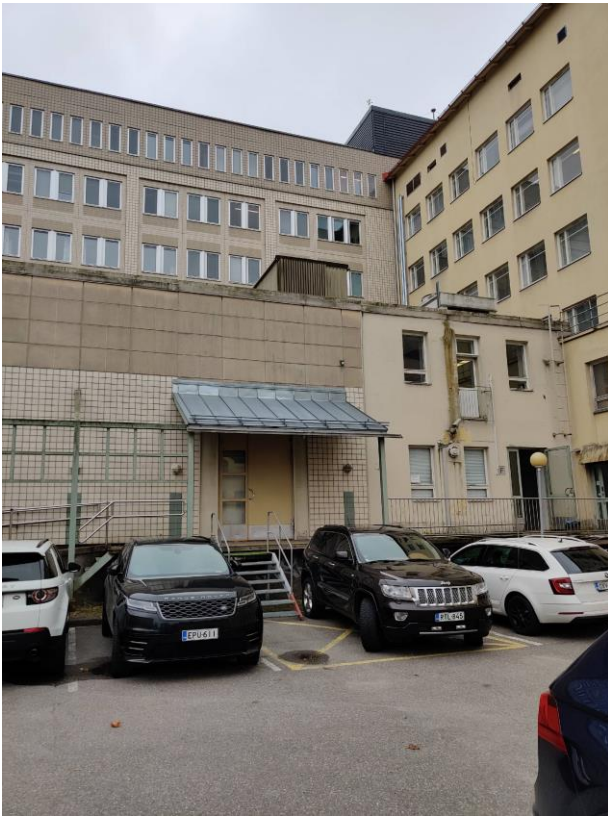
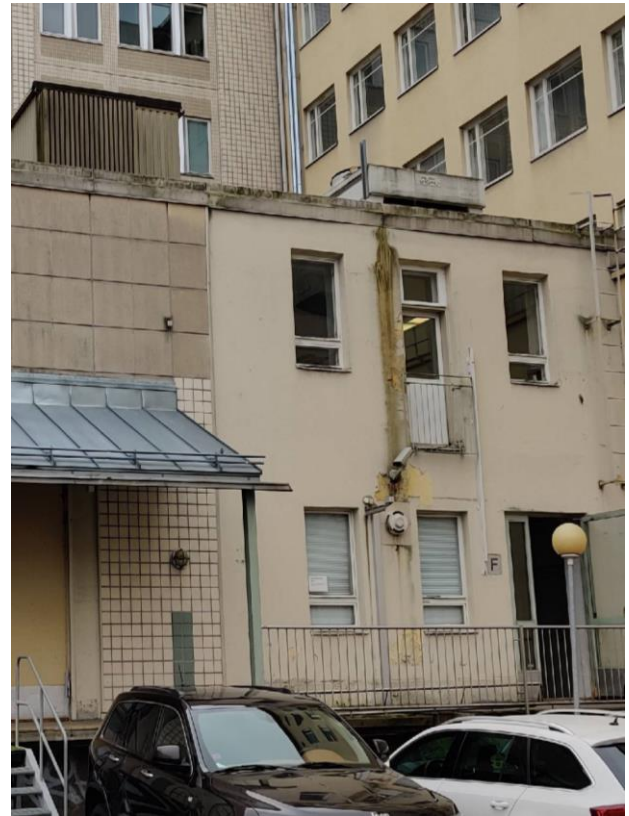
Julkisivupinnoitteessa on kosteusjälki F-sisäänkäynnin vieressä. Havaittu kosteusjälki viittaa vesikatolta valuvaan veteen. Riskinä on kosteuden kulkeutuminen seinärakenteeseen.

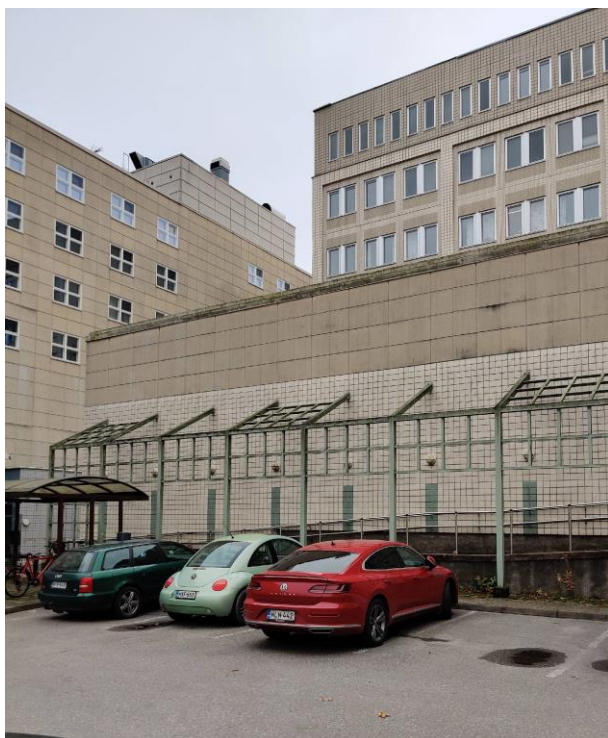
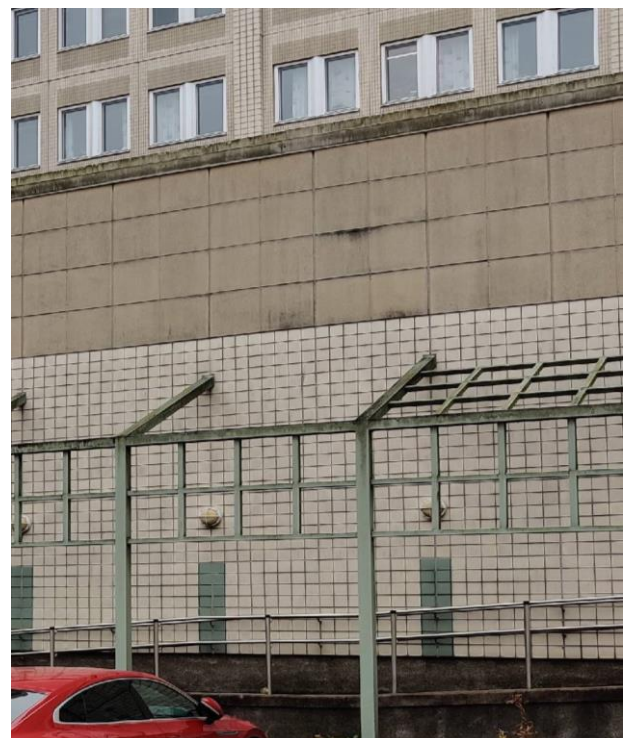
Rakennuksessa ei ole räystäistä. Räystäättömyyden vuoksi rakenteisiin kohdistuu viistosadetta. Viistosade rasittaa seinärakennetta.

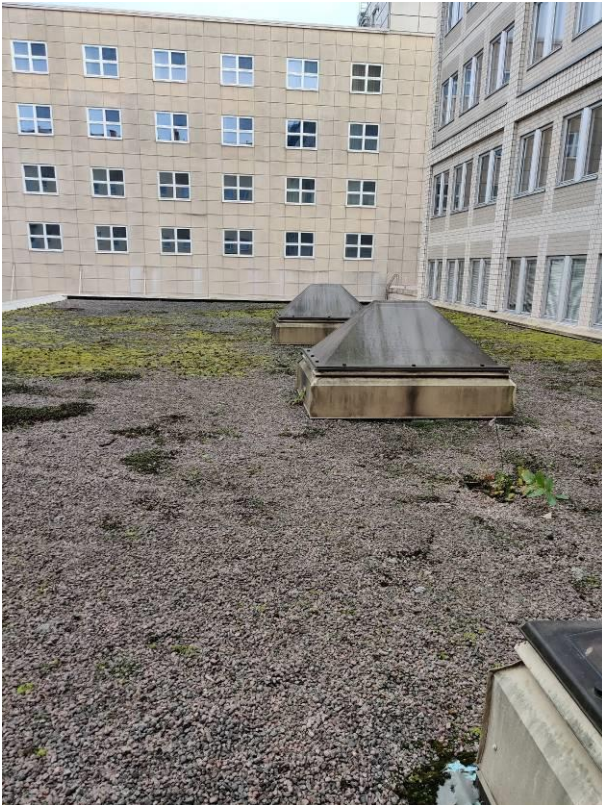
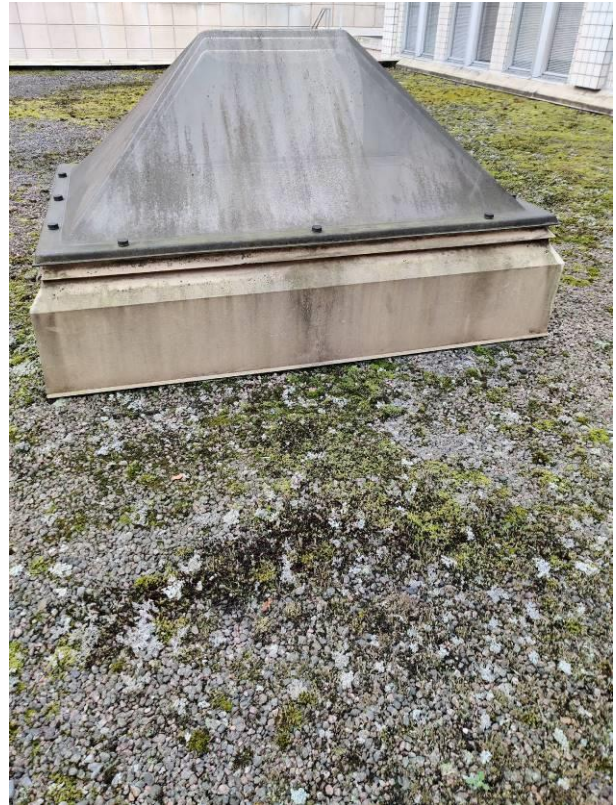
Saatujen tietojen mukaan vesikatolla on ollut vuotoja, jonka seurauksena vesiä on päässyt taidehalliin. Vuotojen ajankohta ei ole tiedossa.

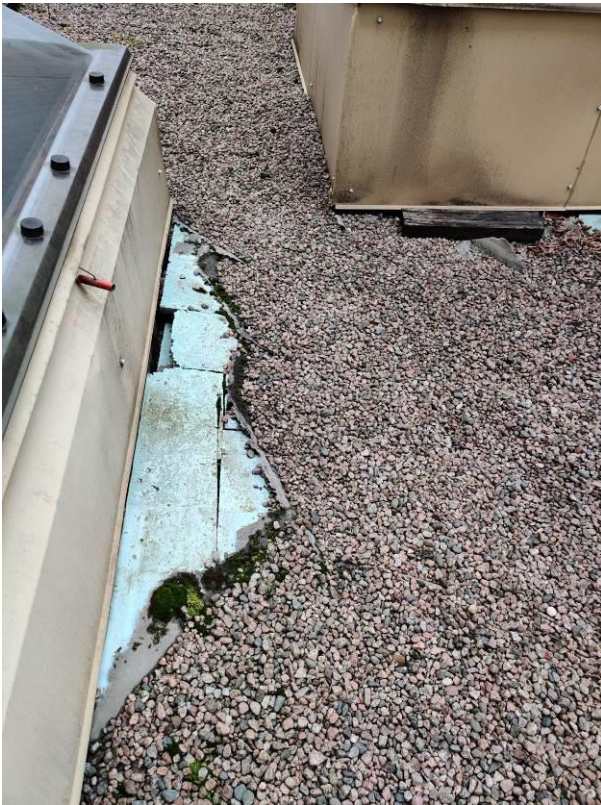
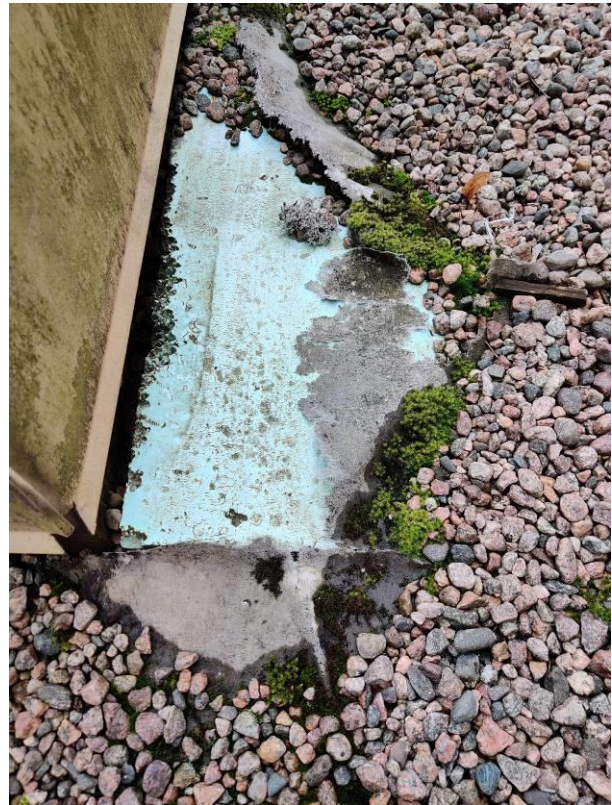
Vesikaton huoltoa on laiminlyöty. Kattokaivoissa on kasvillisuutta. Kaivojen toimimattomuuden vuoksi vesi voi tulla kattopinnalla ja päätyä rakenteisiin (ks. yläkerta, ulkoseinärakenne).

Vesikattoa ei avattu. Bitumikatteen yläpuoliset rakenteet ovat rakennekuvien mukaiset. Yläpohjaan pääsevä kosteus vaurioittaa yläpohjan villaeristeitä.

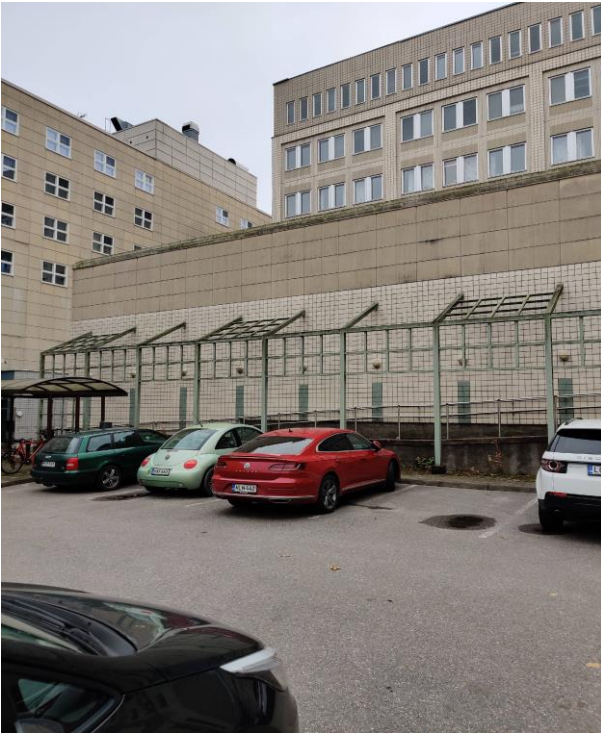
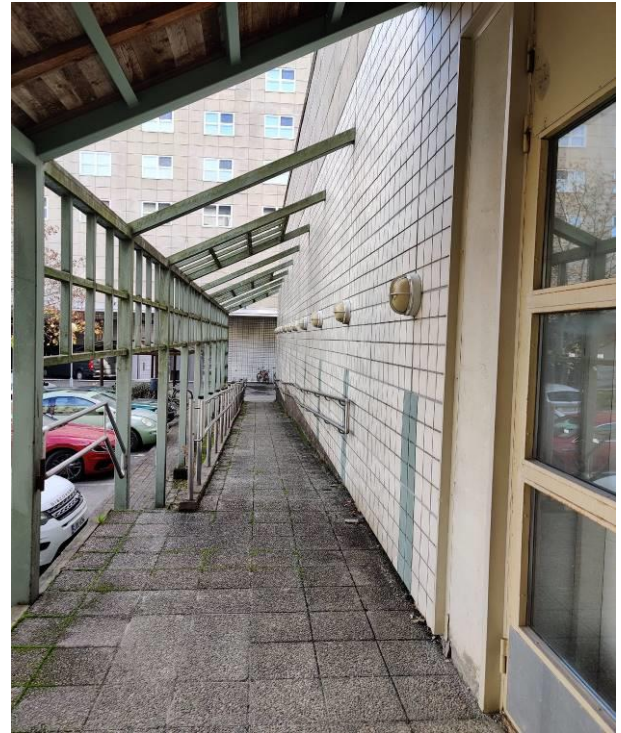
Piha-alue on asfaltoitu. Rakennuksen juuressa on laatoitusta. Maanpaineisiin rakenteisiin kohdistuu kosteusrasitusta rakennuksen ulkopuolelta. Rakennuksen ulkopuolinen vedeneriste on teknisen käyttöikänsä päässä.

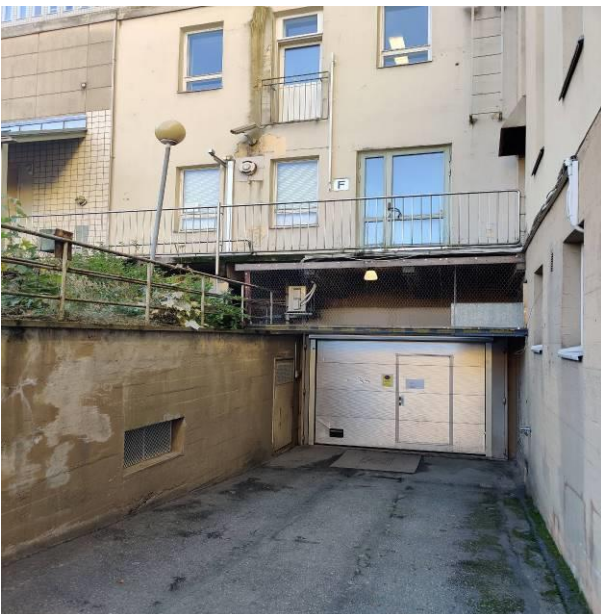
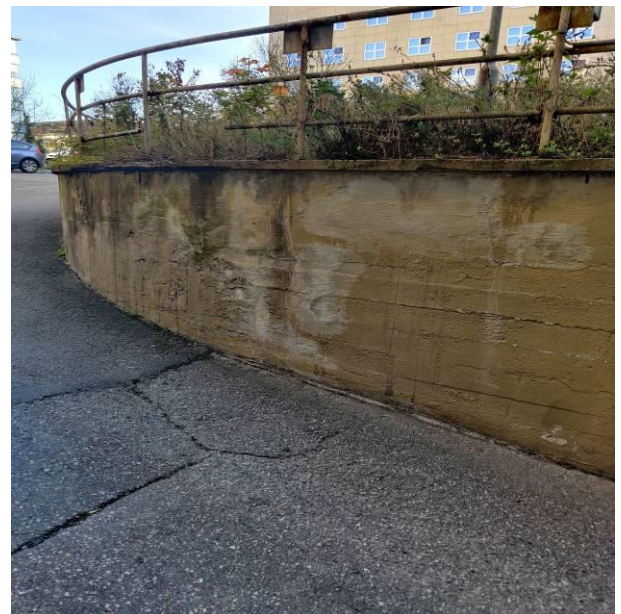
Kellariin menee asfaltoitu luiska. Vanha pannuhuone on pihakannen alla. Pannuhuoneen seinä- ja kattorakenteissa on havaittavissa kosteutta, joka kertoo kosteuden pääsystä ulkopuolelta rakenteisiin.

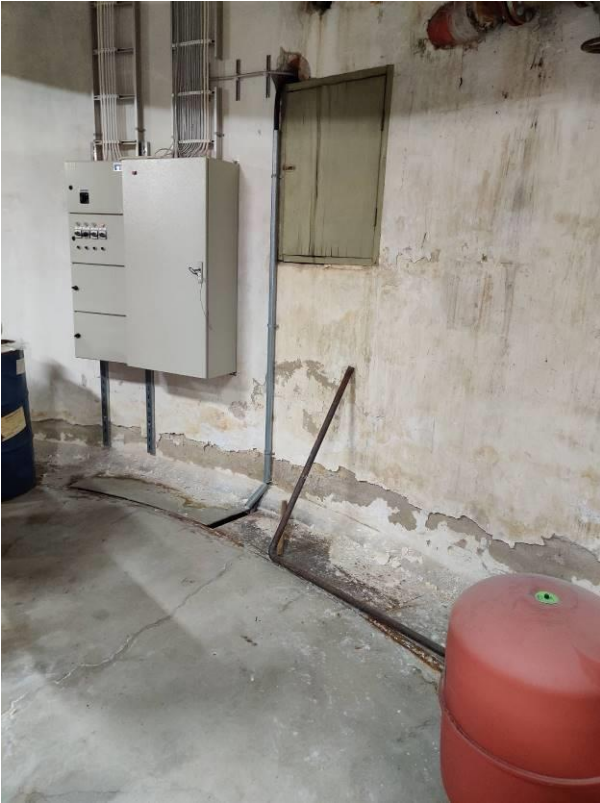
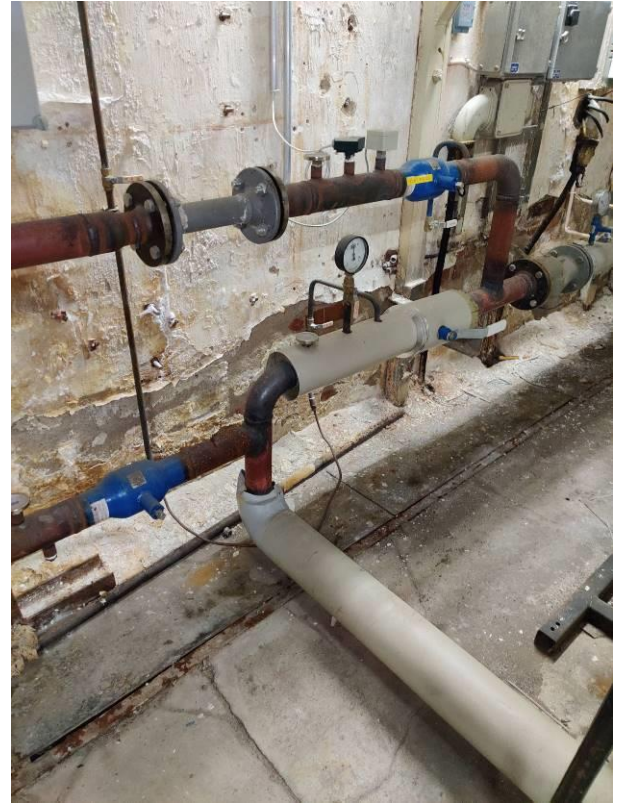
Maanpaineiseinärakenteissa on laajasti kosteutta. Kosteus tulee ulkoseinärakenteen lävitse ulkopuolelta sisäpuolisiin rakennesiin, ulkopuolisten kosteuseristysten puutteiden vuoksi. Seinärakenne ja niiden rakennusaika huomioiden kosteutta nousee myös maaperästä antura- ja seinärakenteisiin. Kosteus aiheuttaa mikrobivaurioita pintarakenteille

Maanpaineseinärakenteissa on laajasti kosteutta. Kosteus tulee rakennuksen ulkopuolelta ja maaperästä.

**Suoritettujen havaintojen perusteella voidaan todeta, että kellarin rakenteet ovat olleet vuosia kosteusrasituksessa, joka on vaurioittanut rakenteita. Rakenteiden kunnostaminen ei ole kannattavaa tai mahdollista. Tiloista ei saada toteutettua turvallisesti tiloja, joihin voidaan sijoittaa jotakin toimintaa. Rakenteissa on lisäksi materiaaleja, jotka sisältävät haitallisia aineita ja maaperään on aikaisempien tutkimusten valossa päässyt öljyä. Tällaista tilaa ei ole suositeltavaa jättää kunnostamattomana pihakannen alle, vaan se suositellaan purettavaksi.**

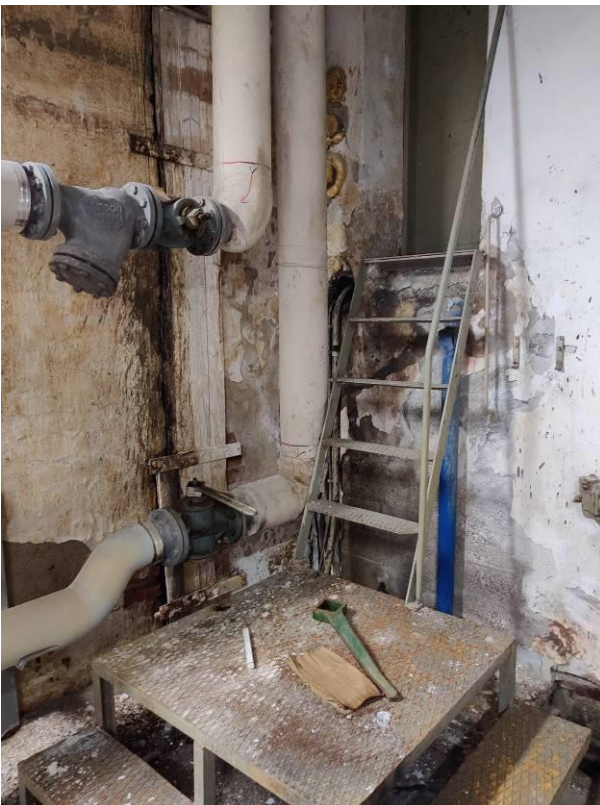
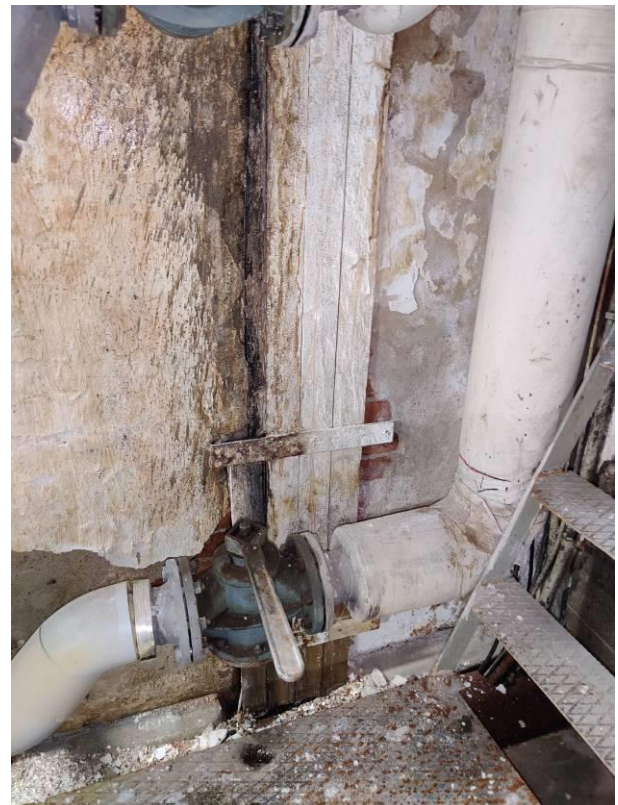
Maanpaineseinärakenteet ovat paikoin laajasti kastuneet. Rakenteen pinnassa olevat materiaalit vaurioituvat. Kuvassa rakenteen pinnassa vaurioituneita puurakenteita.

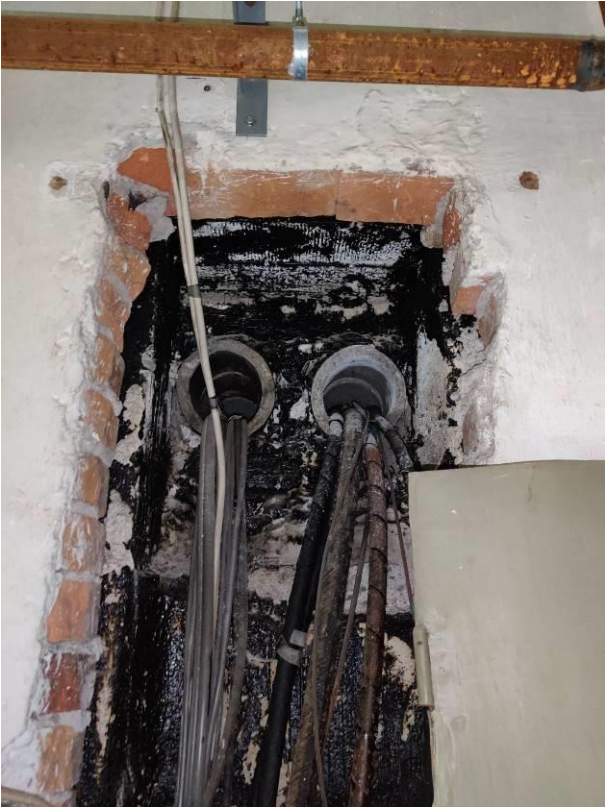
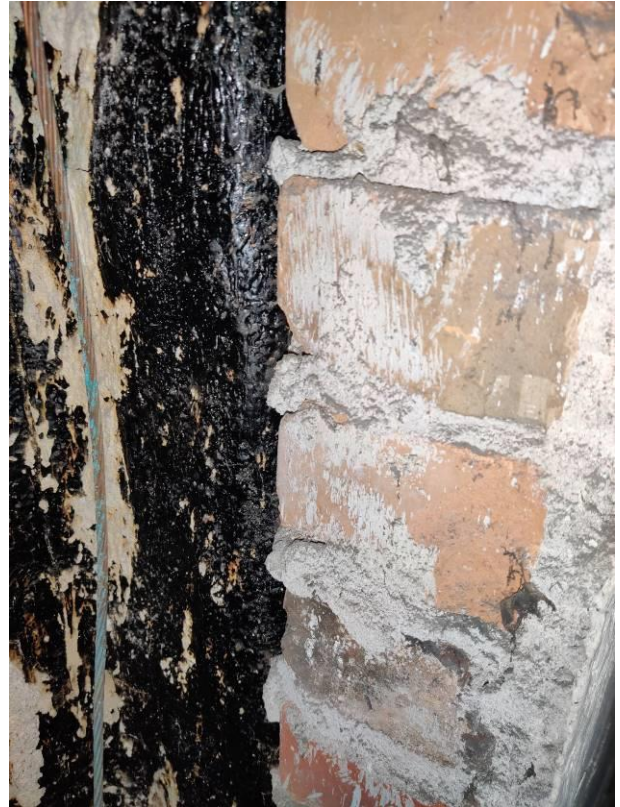
Maanpaineseinärakenteessa on PAH-yhdisteitä sisältäviä bitumieristeitä. Tilassa on PAH-yhdisteistä johtuvaa hajuhaittaa.

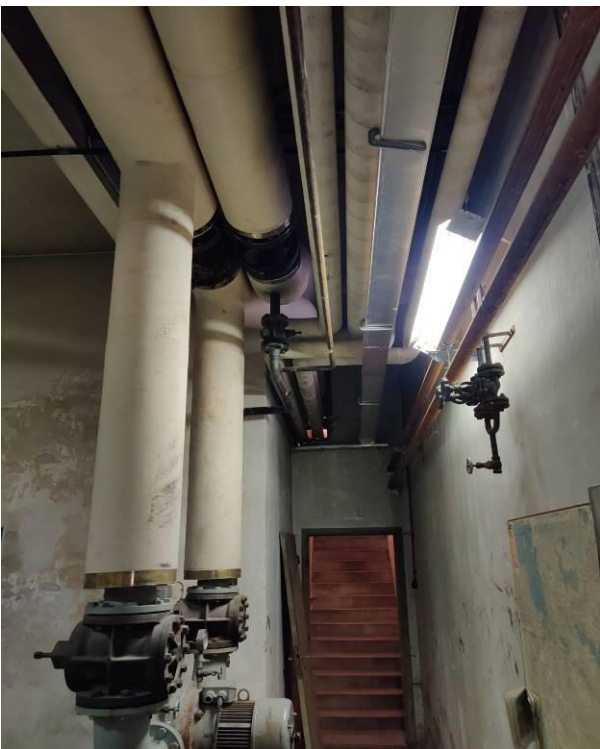
PAH-yhdisteitä sisältävien materiaalien lisäksi tilan putkissa on laajasti asbestieristeitä.

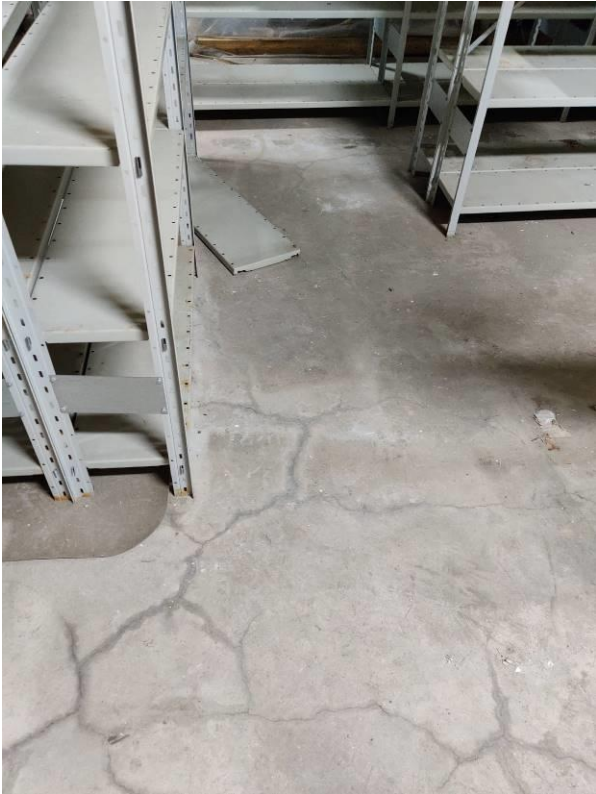
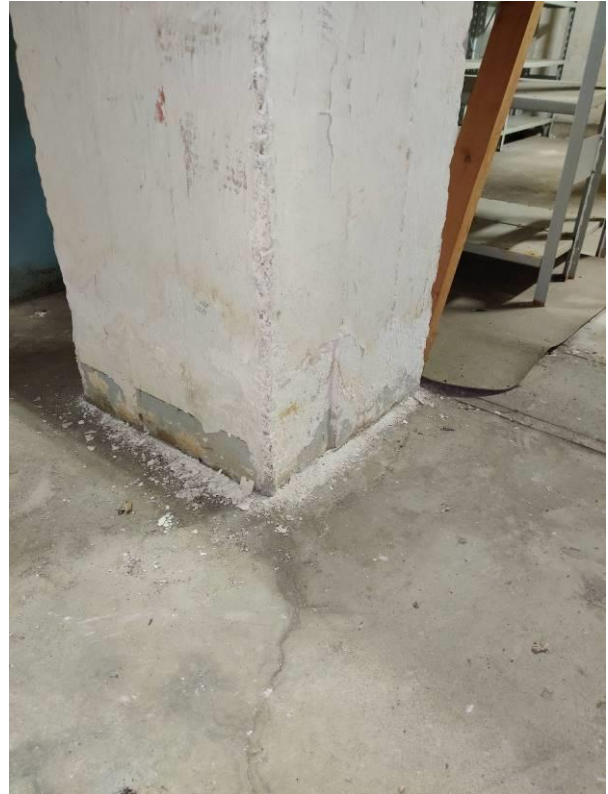
Lattiarakenteisiin kohdistuu kosteusrasitusta maaperästä. Kosteus nousee pilari- ja seinärakenteisiin.

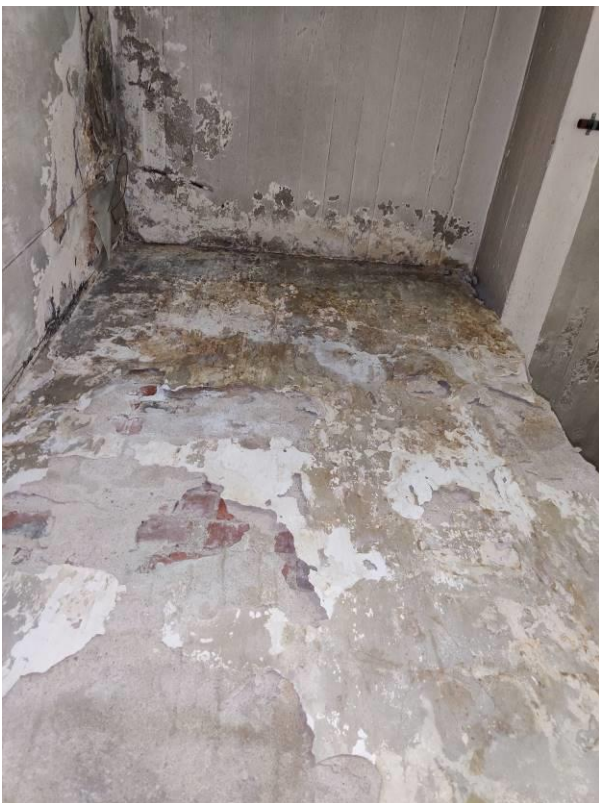
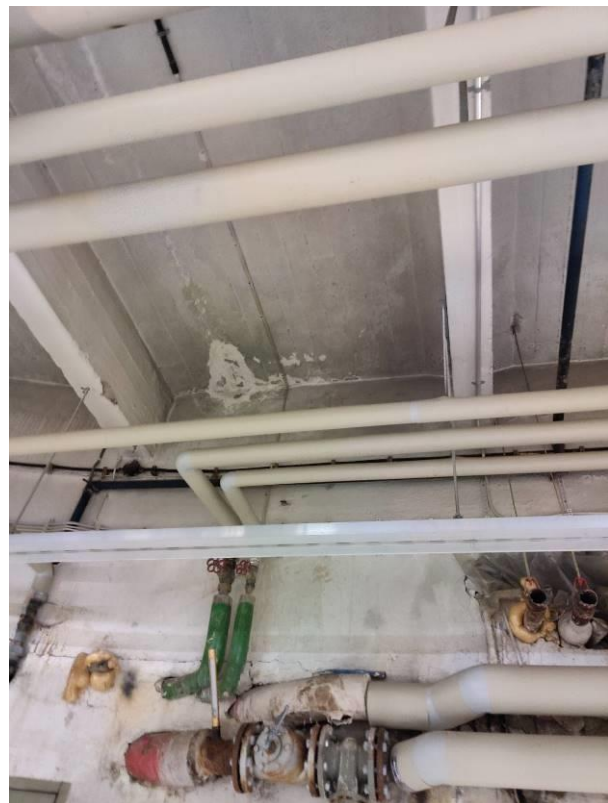
Pihakansi vuotaa paikoin. Kattorakenteessa on havaittavissa vuotopaikkoja.

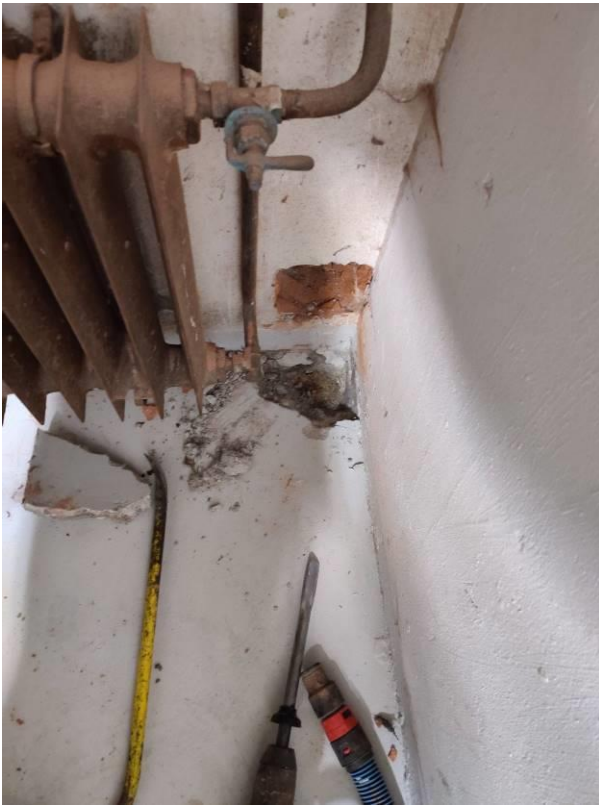
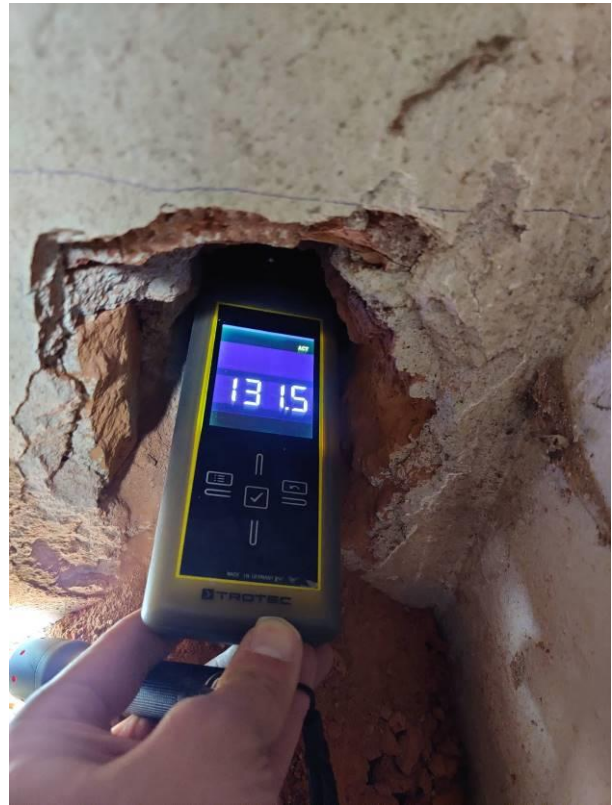
Seinärakenne on kastunut alareunastaan. Seinän rakenneavauskohdassa oli havaittavissa selkeä homeen haju. Bitumieristeestä otetussa näytteessä (näyte 1) on havaittu runsaasti mikrobeja. Mikrobeja on tiilen ja betonirakenteen välisessä ilmaraossa, jossa kosteus on mikrobikasvun kannalta otollinen. Mikrobit kulkeutuva ilmaraossa ja rakenteen epätiivelyskohtien kautta sisäilmaan.

Seinärakennetta avattiin pohjakuvaan merkitystä kohdasta. Seinä rakenteeseen kohdistuu kosteusrasitusta maaperästä. Seinärakenne on märkä ja ilmaraossa on mikrobivaurioon viittaava haju. Bitumieristeen pinnassa on runsaasti kosteusvaurioon viittaavaa mikrobistoa.

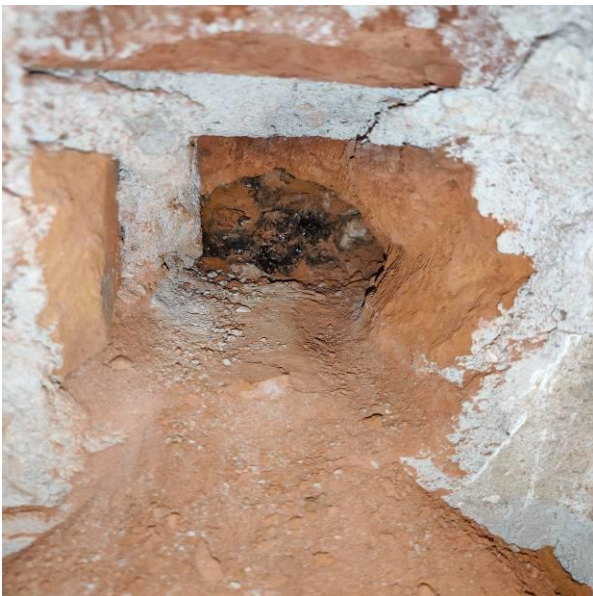
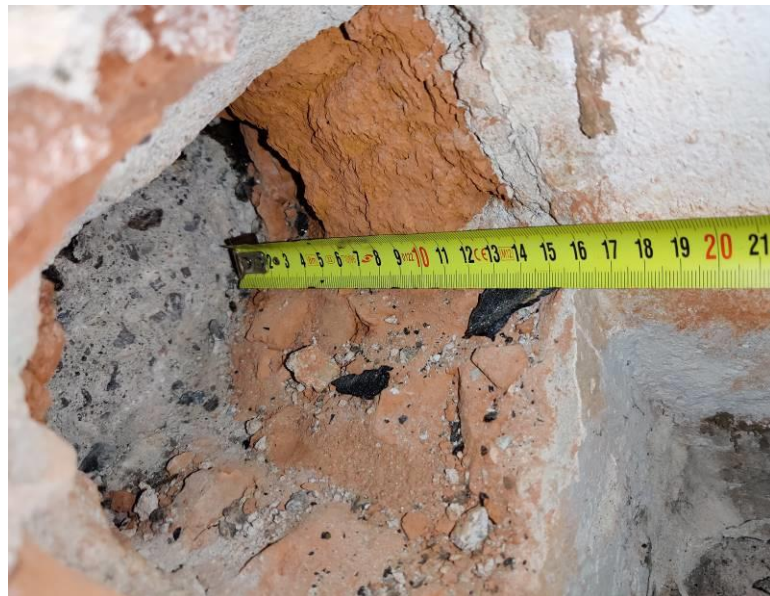
Seinä rakenteessa olevassa bitumieristeessä on runsaasti PAH-yhdisteitä. PAH-yhdisteitä kulkeutuu sisäilmaan.

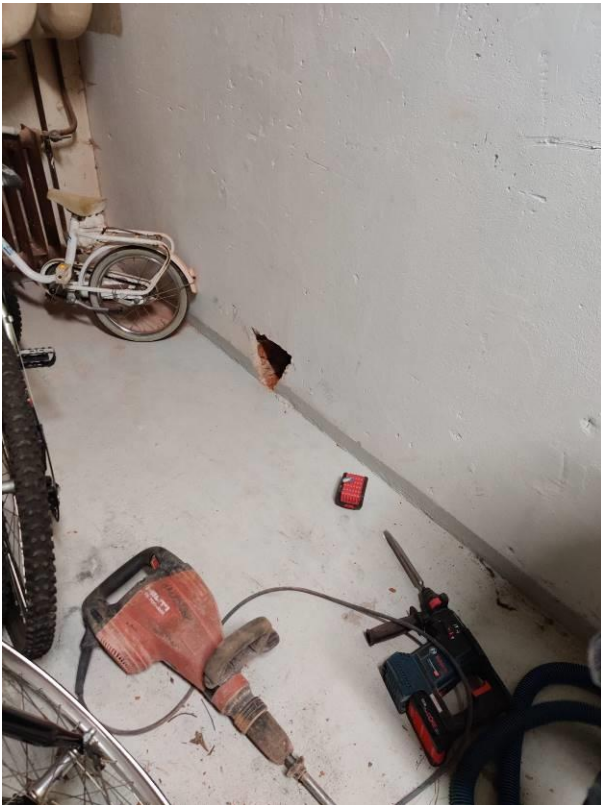
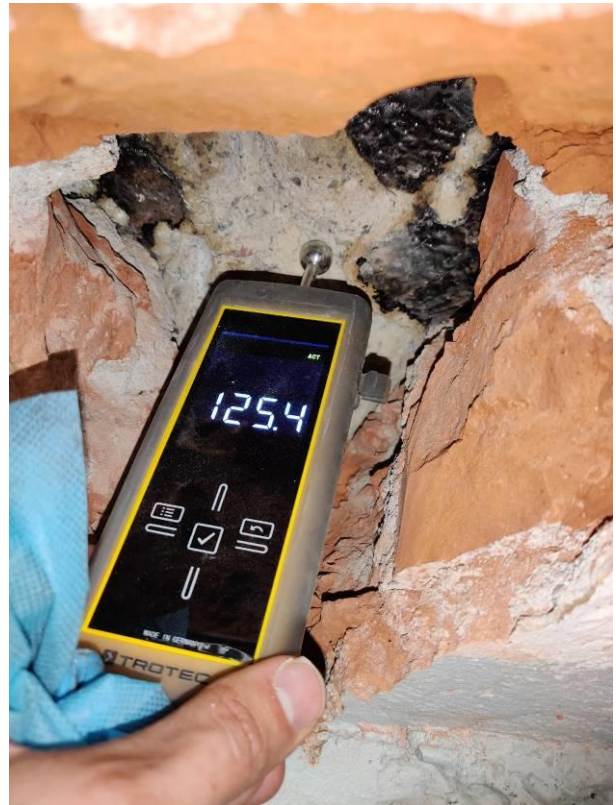
Rakenneavauskohta eteisen ja harrastetilan väliseinän kohdalla. Seinärakenne on alaosaan kastunut ja rakenteessa on korkea PAH-yhdistepitoisuudet, sekä öljyjäämiä.

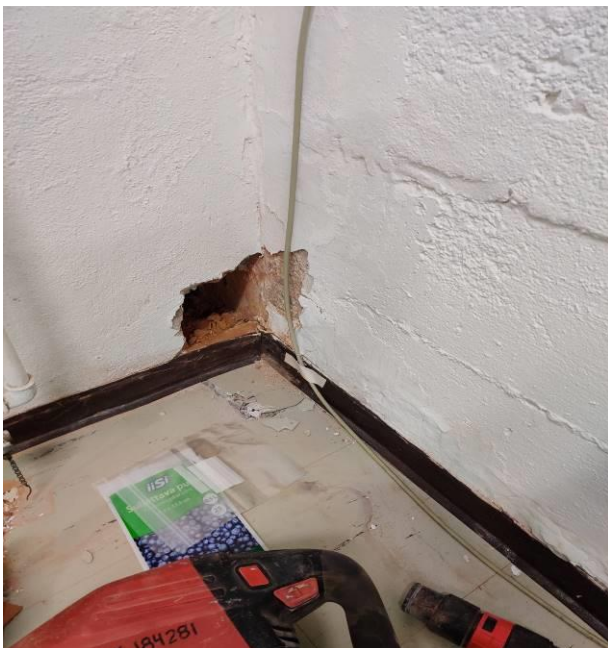
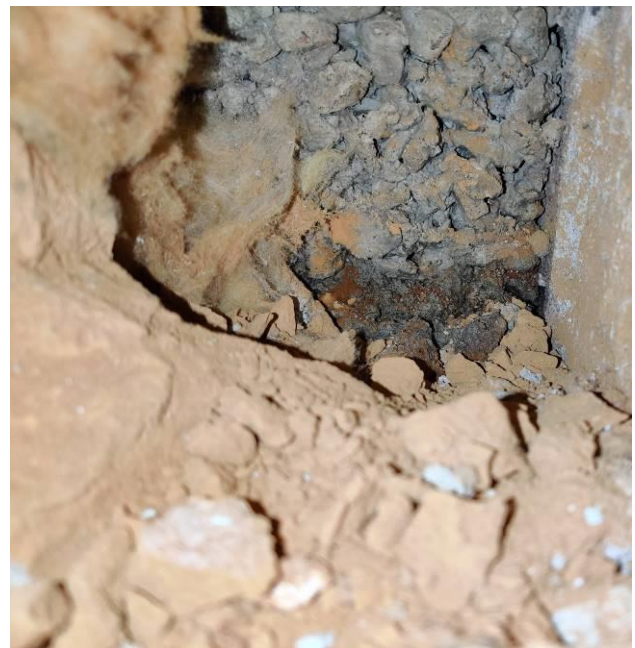
Seinän villaeristeestä otettiin mikrobinäyte. Otetussa näytteessä (näyte 3) on runsaasti homeita ja sädesieniä. Rakenteessa on selkeä mikrobivaurio. Rakenteesta on ilmayhteys sisäilmaan ja rakenteen epäpuhtauksilla on mahdollisuus kulkeutua sisäilmaan.

Seinän tiilimuurauksen taustalla oleva villaeriste ja betoni ovat kastuneet. Villaeristeessä on runsaasti homeita. Betonirakenne on märkä ja herkästi mureneva.

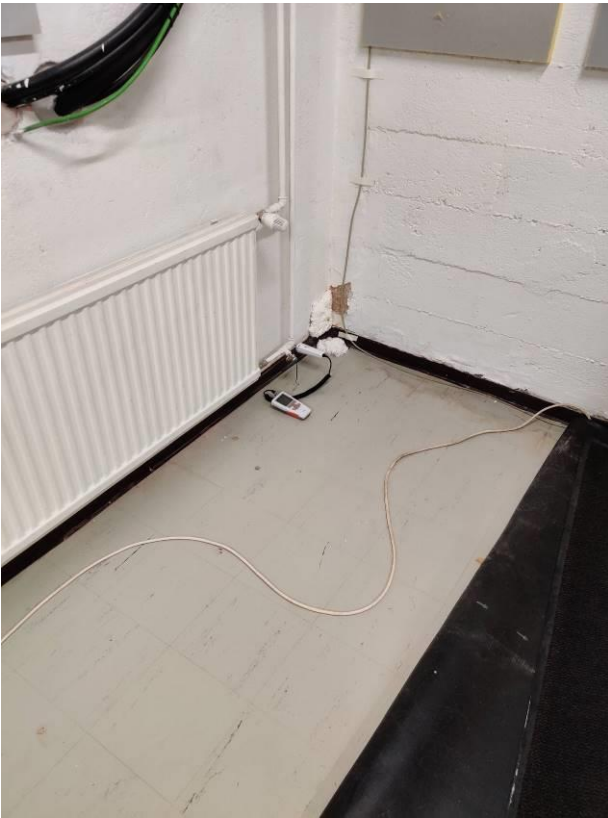
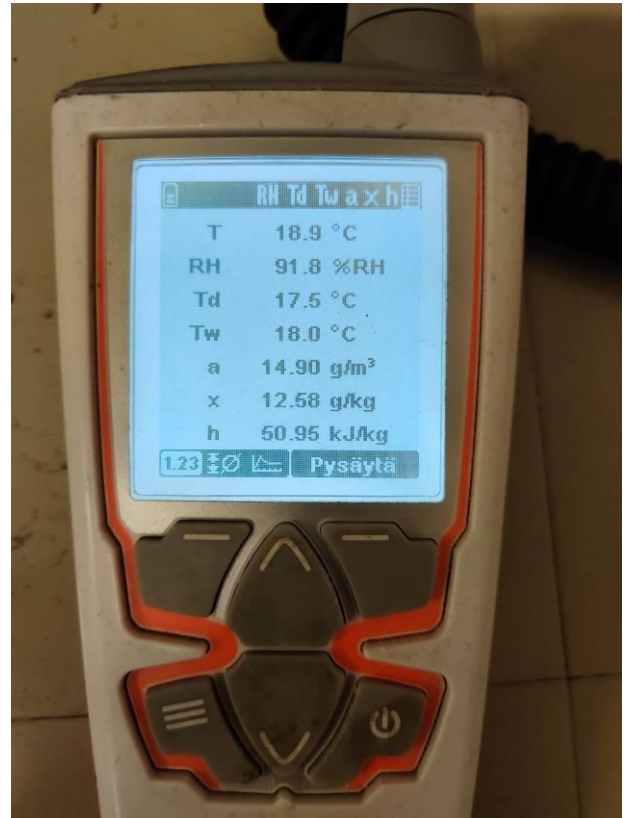
Tiilimuurauksen taustan villaeristeen kosteus mitattiin porareikämittauksena. Mittapisteen on merkitty pohjakuvaan ja mittauks tulokset mittausspöytäkirjaan. Seinän villaeriste on kastunut ja mikrobivaurioitunut.

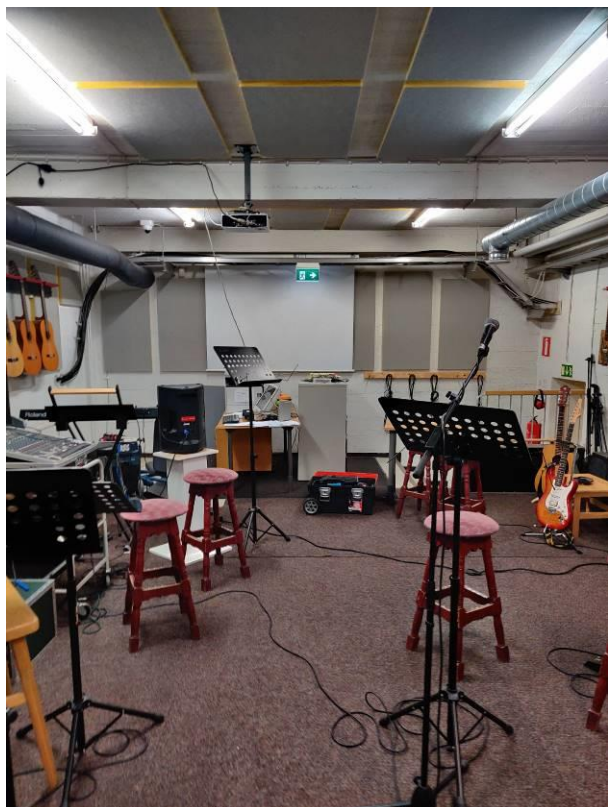
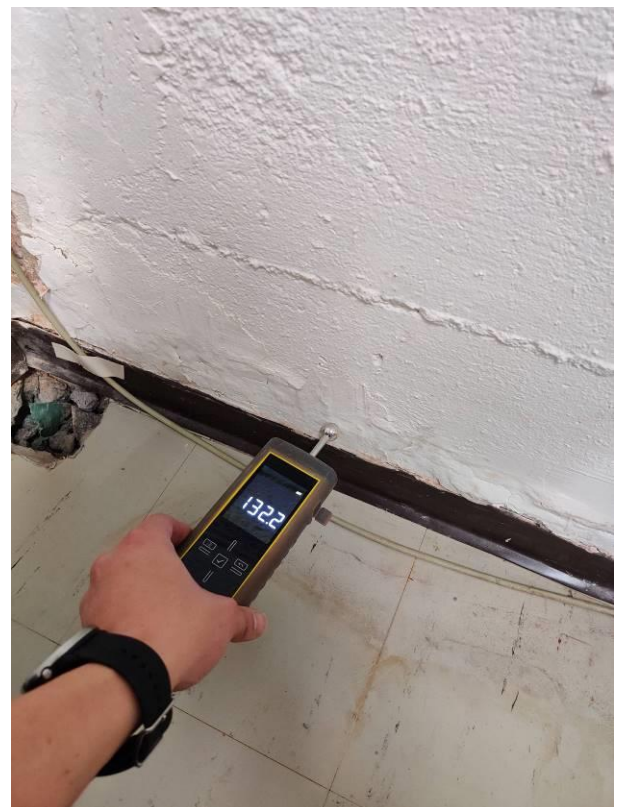
Harrastetila 3 päätyseinä on betonirakenteinen. Betoniseinä on alaosastaan kastunut.

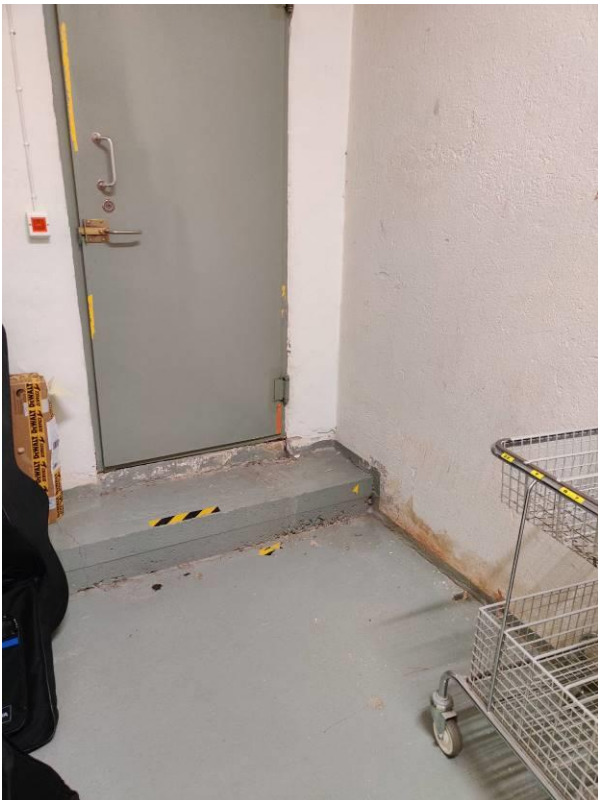
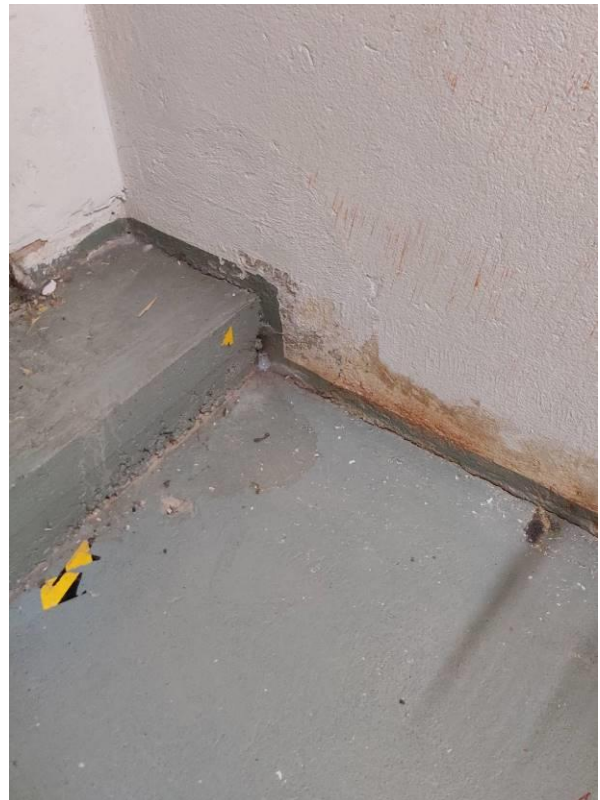
Varaston seinärakenne on kastunut alaosastaan. Seinään kohdistuu kosteusrasitusta rakennuksen ulkopuolelta ja maaperästä.

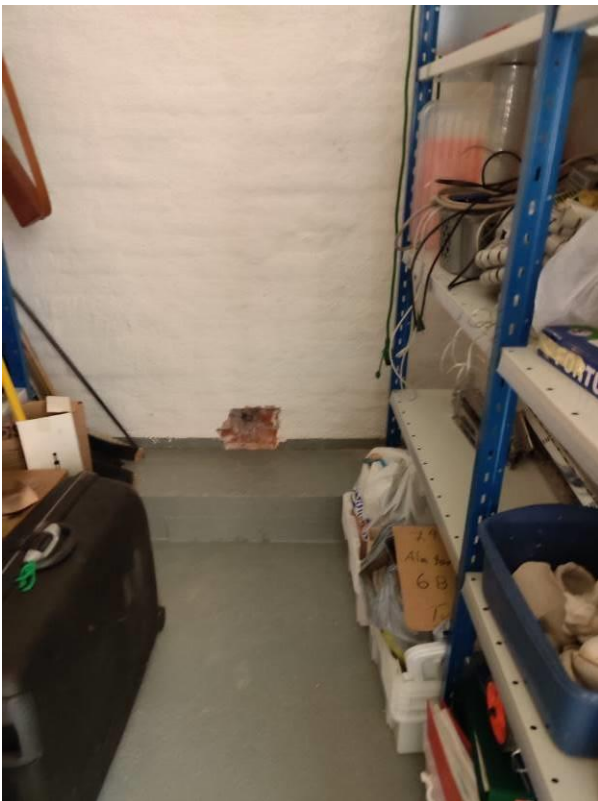
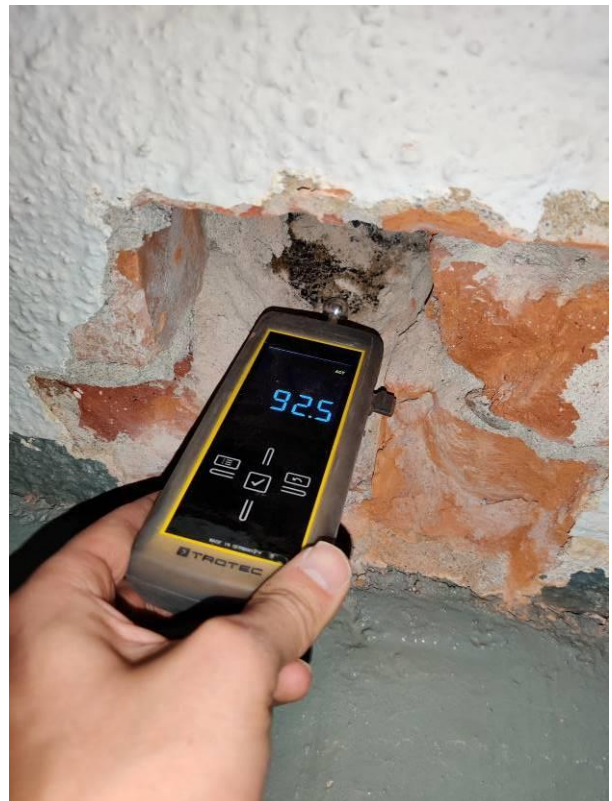
Seinärakenteen kosteus on alareunasta hieman koholla. Rakenneavauskohta ei ole ulkoseinän juuressa ja siksi siihen ei kohdistu yhtä suurta kosteusrasitusta kuin ulkoseinärakenteeseen.

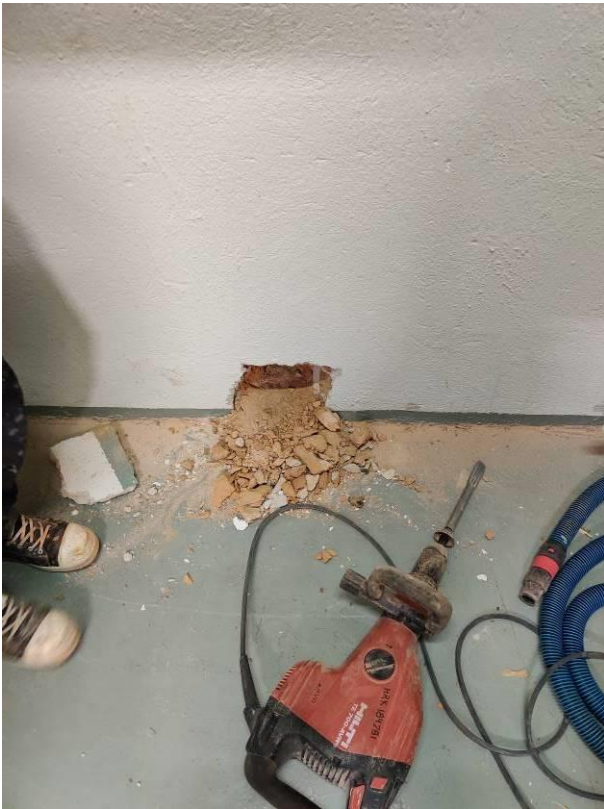
Kellarikäytävän osalla rakennetta avattiin seinän alareunasta. Rakenteessa on polttoöljyn hajua.

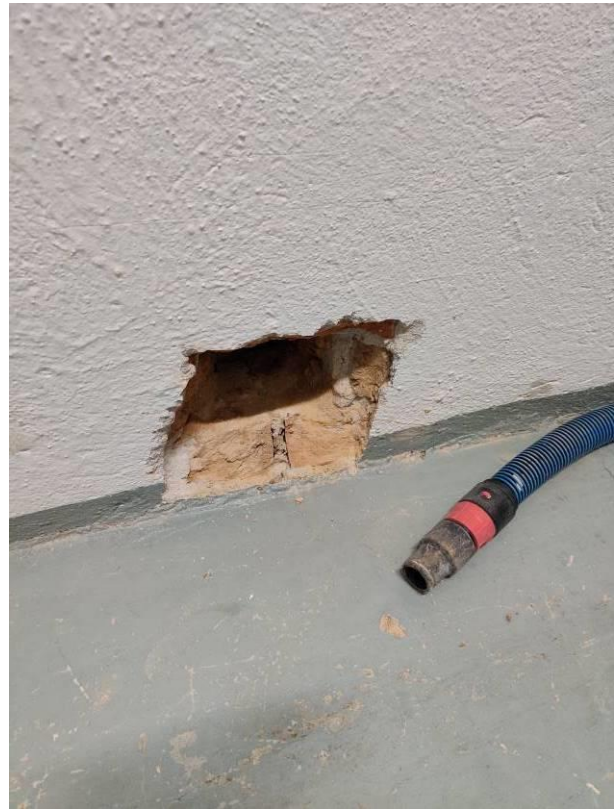
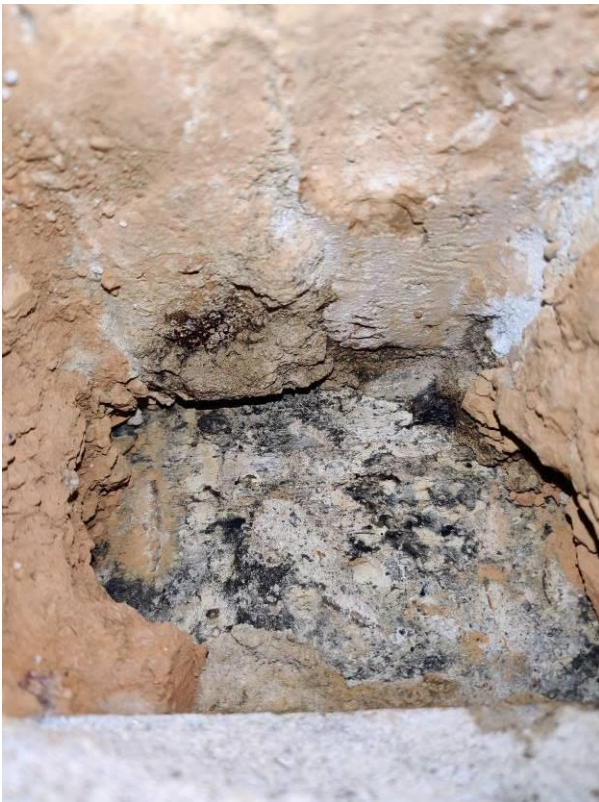
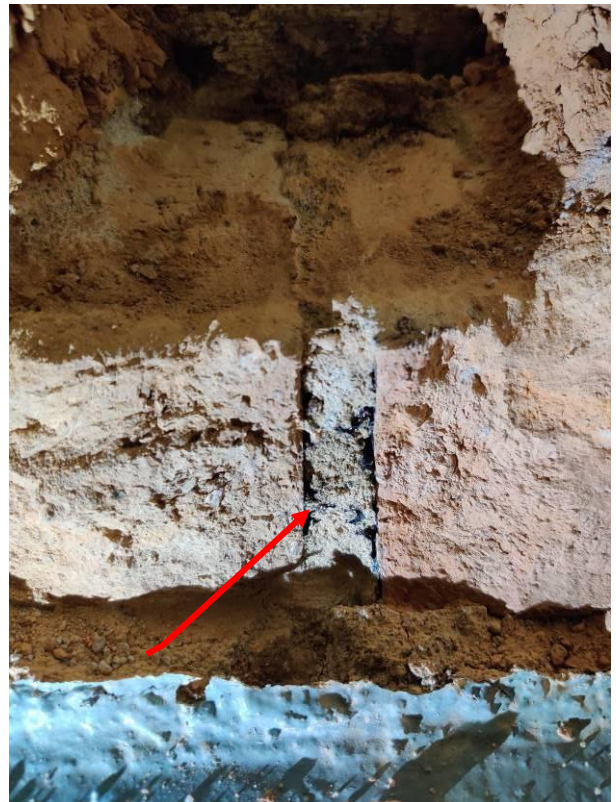
Rakenteessa on korkeat PAH-yhdisteet ja polttoöljyn hajua. Bitumia oli havaittavissa betonirakenteen lisäksi tiilisaumoissa.

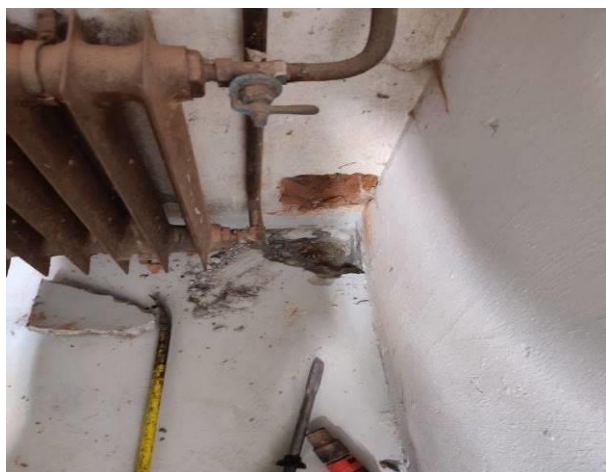
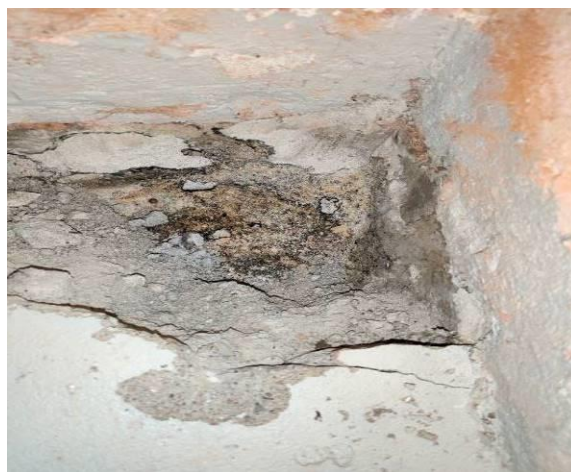
Rakenneavauskohta eteisen osalla. Rakenne on märkä bitumieristeen alapuolelta. Maakosteus vaikuttaa rakenteeseen. Kohdassa, jossa bitumieriste ei enää toimi, kosteus siirtyy rakenteen pintaosiin.

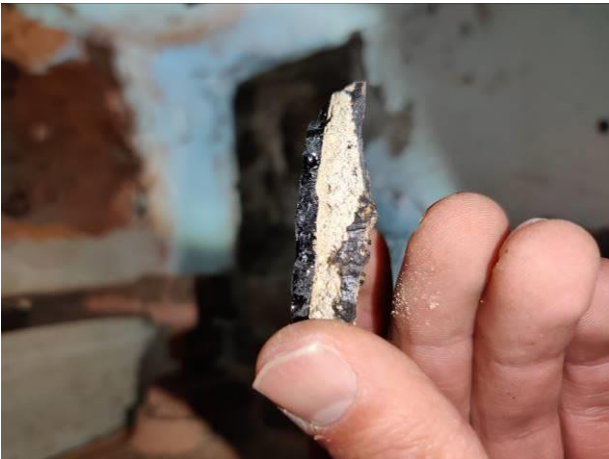
Eteisen osalla useampi bitumikerros ja kerrosten välissä tasoite.
