## Tutkimusraportti

**Osoite:** Vesijärvenkatu 11  
15140 LAHTI

Kohteessa suoritettiin vanhan taidehalliosan kuntotutkimus, jonka tarkoituksena oli määrittää rakennuksen kunto ja rakenteissa mahdollisesti olevat mikrobivauriot, sekä haitta-aineet ennakkoon määritellyllä laajuudella.

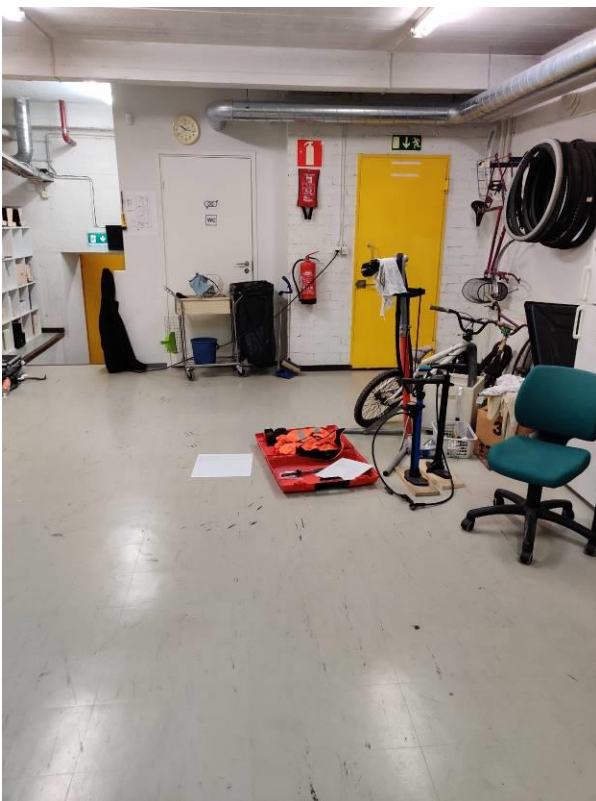
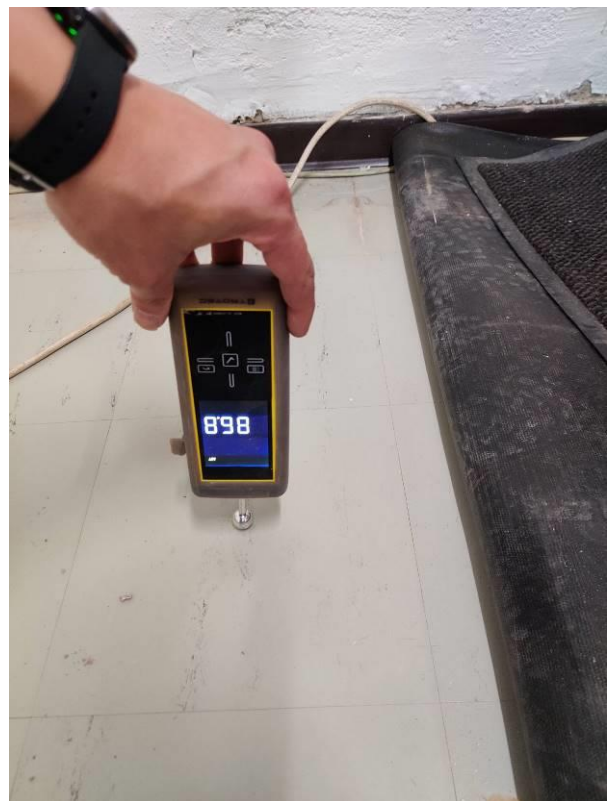
Harrastetilan osalla lattiapinnoitteena on vinyylilaatta. Lattioissa havaittiin paikoin kohonneita kosteusarvoja. Maakosteus vaikuttaa rakenteeseen.

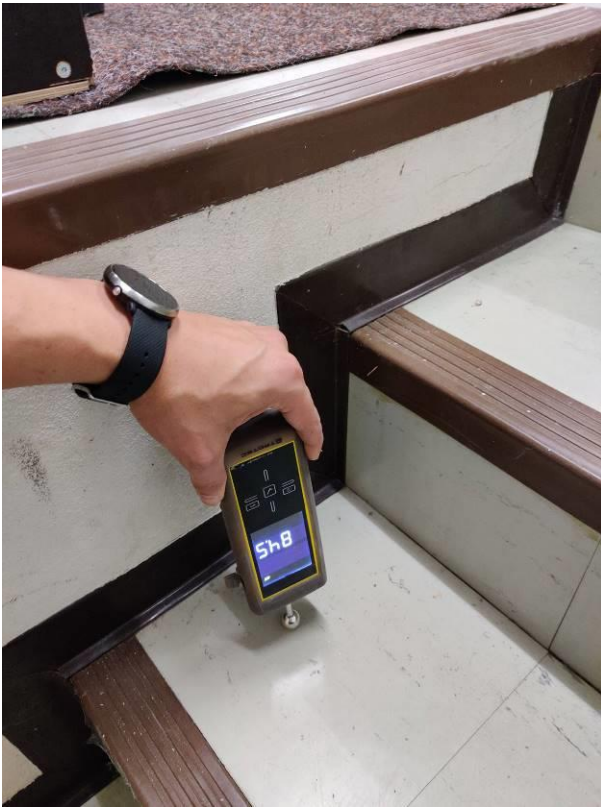
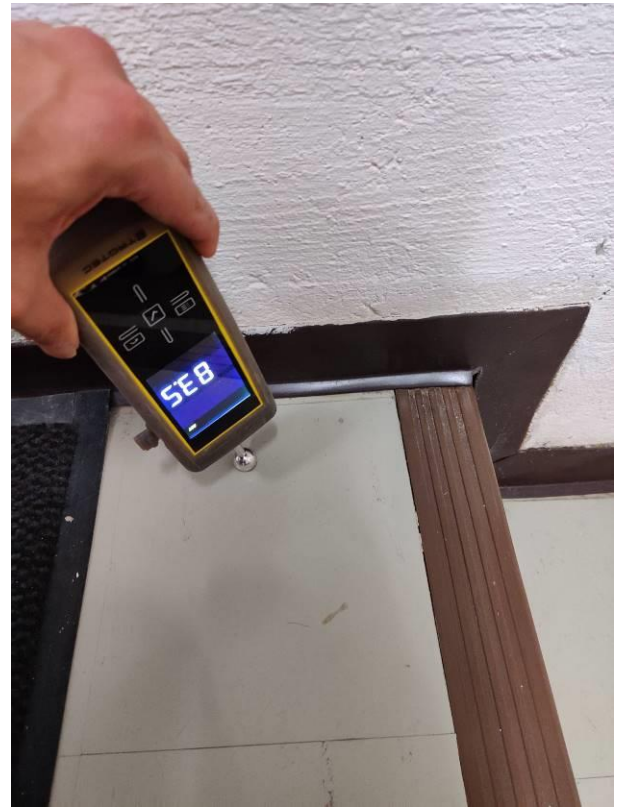
Lattioissa havaittiin paikoin kohonneita kosteusarvoja. Maakosteus vaikuttaa rakenteeseen.

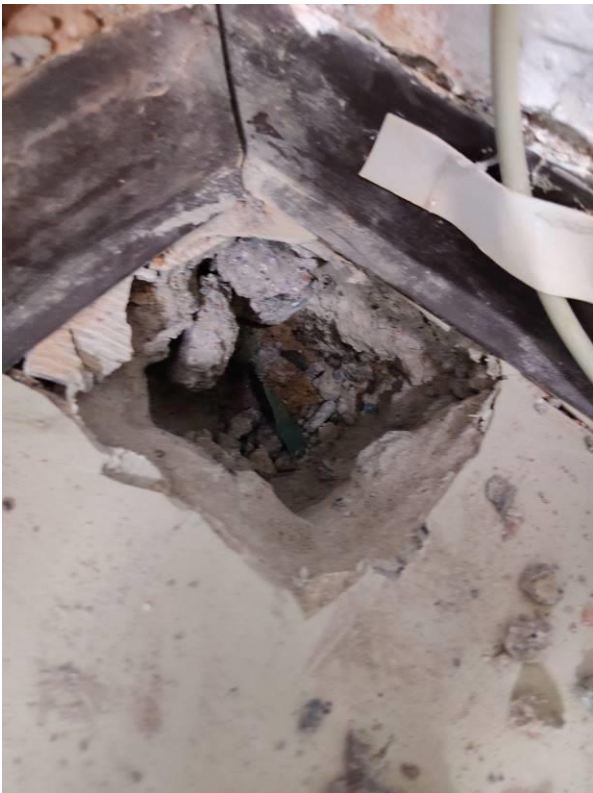
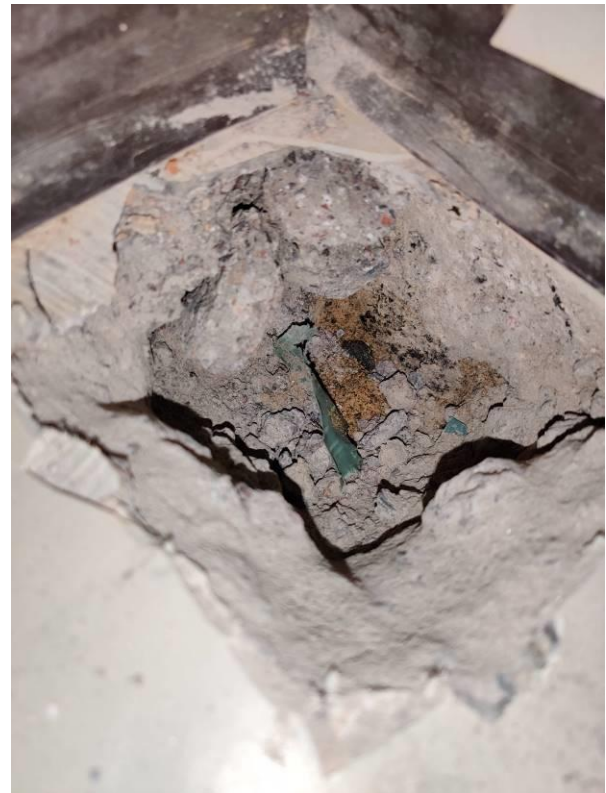
Harrastetilan osalla betonilaatan alle on lisätty muovikalvo. Muovikalvon asennusajankohta ja rakenteen uusimisen ajankohta ei ole tiedossa. Muovikalvon alapuolinen maa-aines on märkää. Muovikalvo ei ole yhtenäinen ja maakosteus nousee paikoin rakenteeseen.

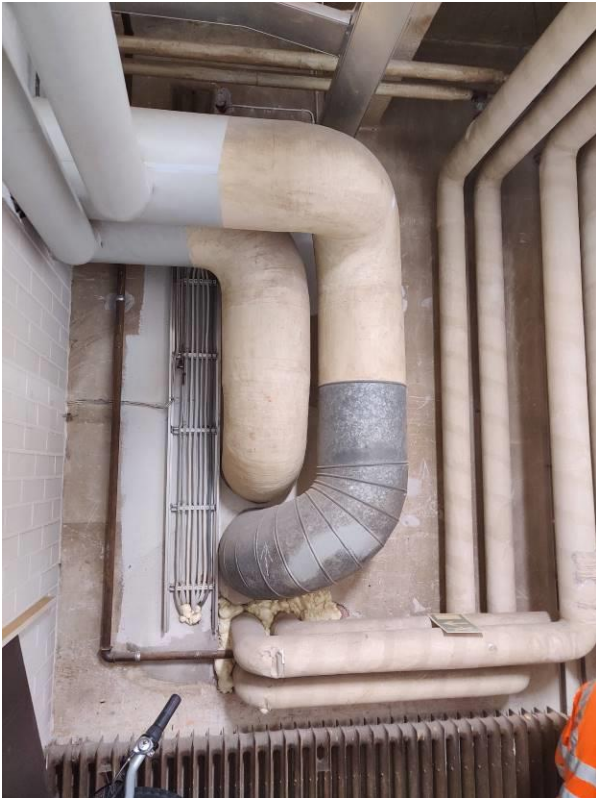
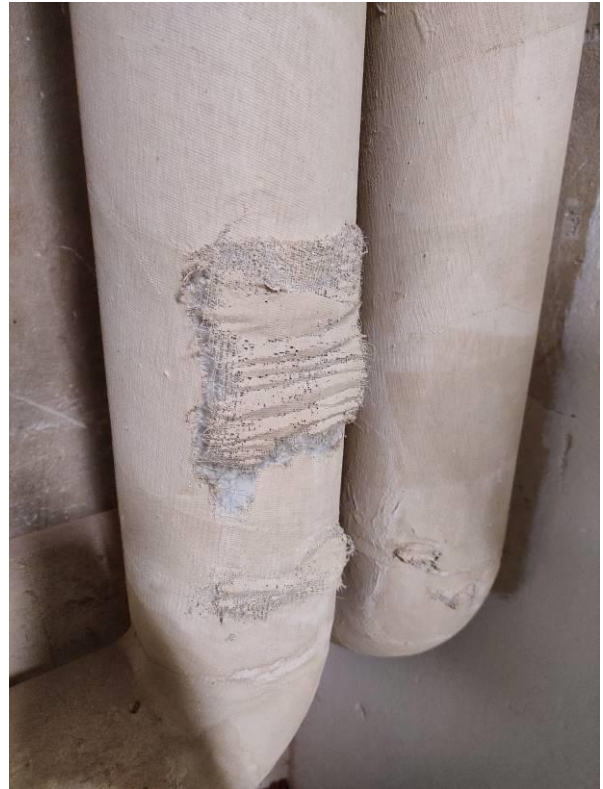
Kellarissa laajasti asbestia sisältäviä putkieristeitä. Eristeet on paikoin rikki. Kuituja vapautuu sisäilmaan.

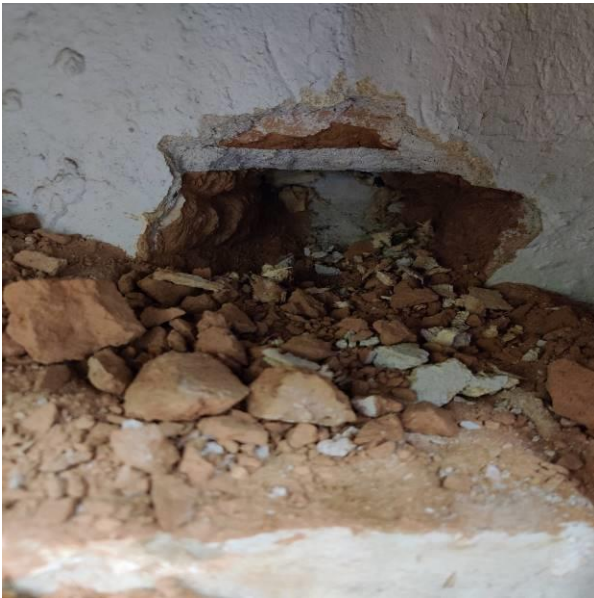
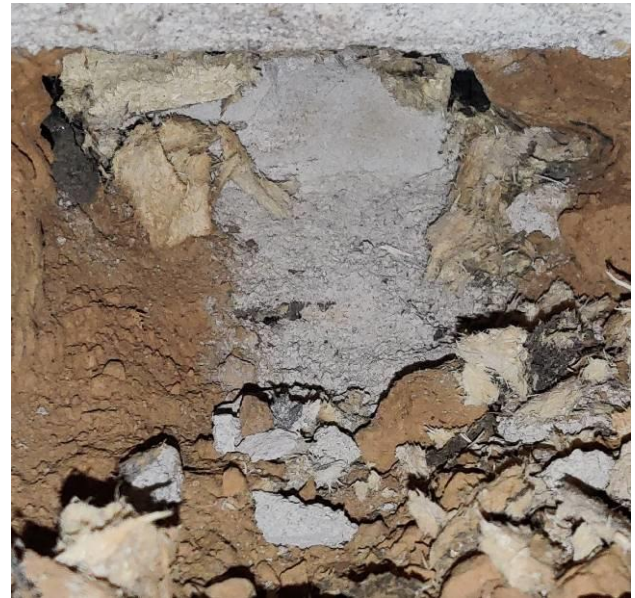
Rakenneavauskohdassa tiilimuurauksen taustalla on puukuitulevy. rakenteessa ei havaittu merkkejä normaalista poikkeavasta kosteudesta. Rakenne on vanhaa ulkoseinää ja on mahdollista, että seinärakenne on ollut rakennuksen elinkaaren aikana alttiina ulkoilman kosteudelle. Puukuitulevystä otettiin mikrobinäyte (näyte 4). Näytteessä ei ole havaittu poikkeavaa mikrobistoa. On kuitenkin mahdollista, että vaurioita voi olla muualla rakenteessa (tarvittaessa lisäselvitys).

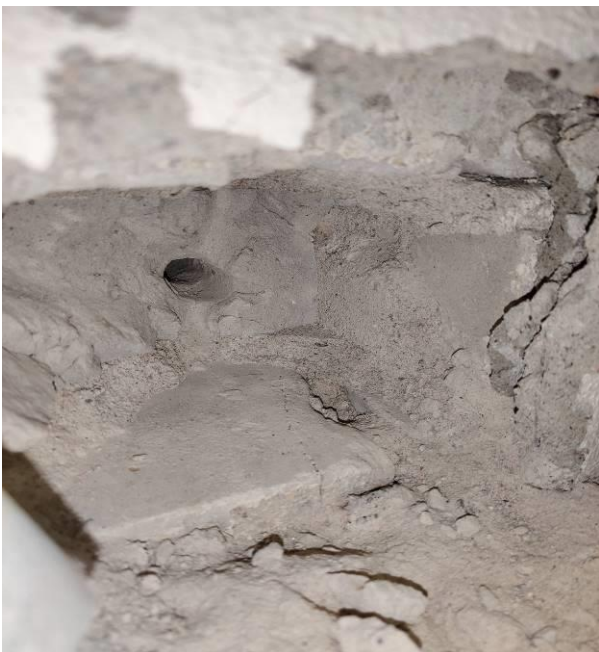
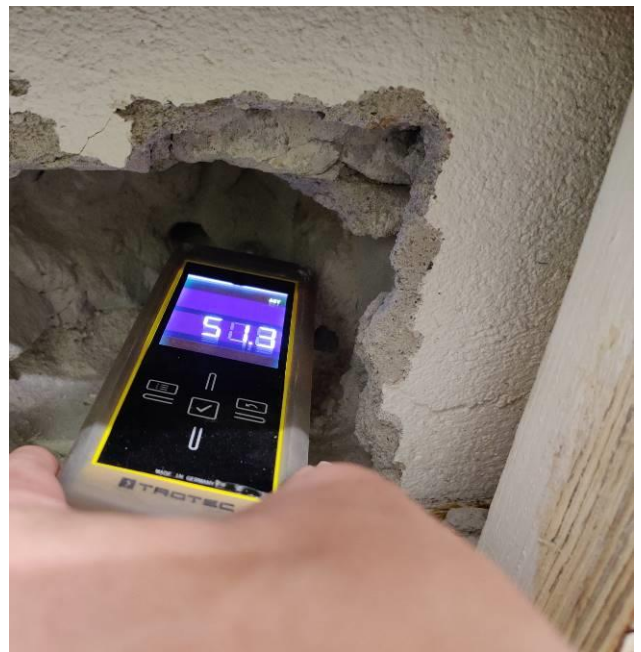
Seinärakenteessa ei havaittu merkkejä normaalista poikkeavasta kosteudesta tai näkyvistä vaurioista.

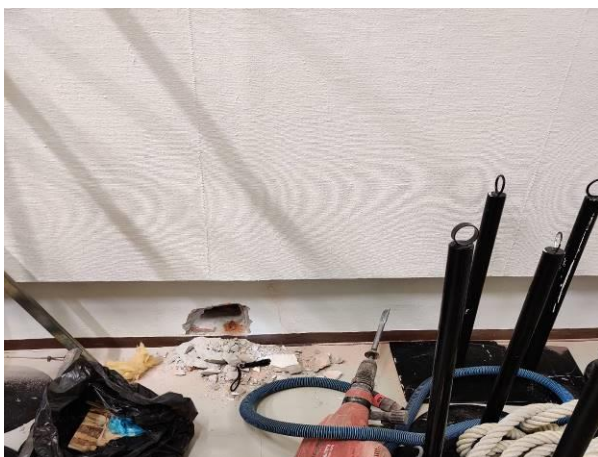
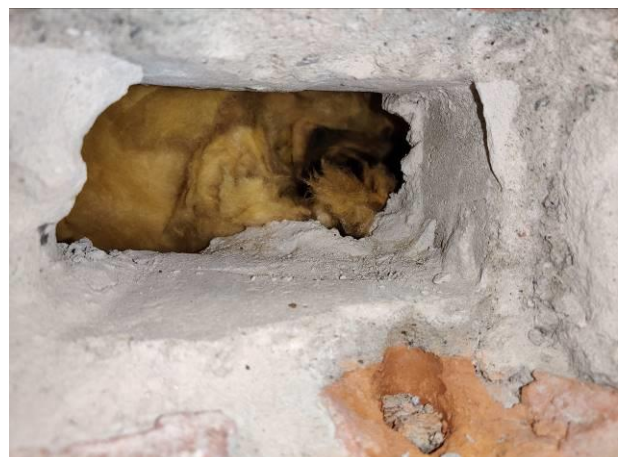
Seinän rakenneavauskohdassa villaeriste oli käsin tunnusteltavissa märkä. Seinän sisälle on valunut vettä. Vesi pääsee rakenteeseen vesikaton kautta tai viistosateen vaikutuksesta julkisivusta. On sattumaa, että tutkimuksessa on osuttu märän villaeristeen kohdalle. Rakenteessa on oletettavasti muitakin märkiä seinärakenteita. Tarvittaessa suoritetaan lisätutkimuksia rakenteiden kosteuden ja vaurioiden laajuuden määrittämiseksi.

Seinän villaeristeestä otettiin mikrobinäyte (näyte 5). Näytteessä on runsaasti homeita ja sädesientä. Seinärakenteeseen päässyt kosteus on vaurioittanut seinärakenteen villaeristeen.

Seinärakenteessa on vesimärkää villaa. Seinässä on runsaasti homeita ja sädesientä (näyte 5). Rakenne on vaurioitunut.
