Tarkastuskertomus

Asia Terveydensuojelulain mukainen säännöllisen valvonnan tarkastus
Toimija Päijät-Hämeen hyvinvointikuntayhtymä (0215606-8)
Kohde Kilpiäisten Palvelukoti
 Kielokatu 1a, 15240 LAHTI
Toiminnan nimi Kilpiäisten Palvelukoti
Toiminta Kehitysvammalaitos, muu kehitysvammaisten yksikkö (tehostettu palveluasuminen)
Aika 28.7.2021

SISÄILMAONGELMAN TUTKIMINEN

Tutkimusselostus
30.5.2016

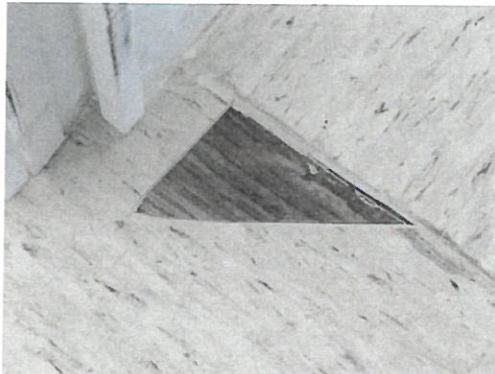
Kuva 2. Liima tummunut muovimaton alla.

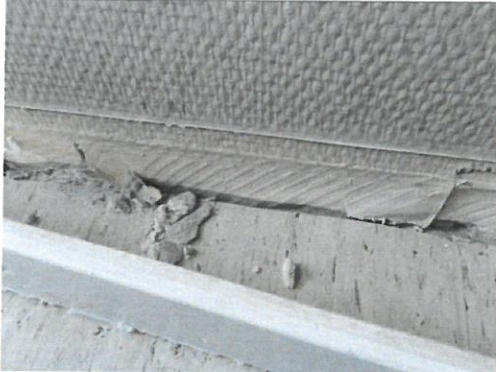
Makuuhuoneiden lattioissa havaittiin paikoitellen tapahtuneen jonkin verran painumista. Ulkoseinien ja lattian rajoissa oli havaittavissa rakoilua, jonka kautta pääsee kulkeutumaan epäpuhtauksia ilmavirtauksien mukana rakenteiden läpi.

Kuva 4. Ulkoseinän ja lattian rajassa pieniä halkeamia
