Avain-säätiö
Kielokatu 1 A, B, C ja D
15240 Lahti

SISÄILMAONGELMAN TUTKIMINEN

Tutkimusselostus
30.5.2016

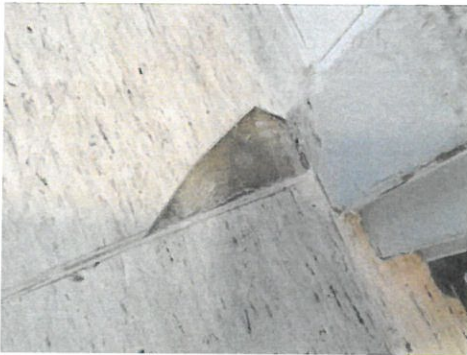
Kuva 1. Lattian muovimaton alla voimakas haju.

Analyysivastauksissa havaittiin taloista B ja C otetuissa materiaalinäytteissä 2,3 ja 5 vahva viite vauriosta. Näytteissä mikrobikasvu oli runsasta (+++) ja näytteissä oli havaittavissa kosteusvaurioon viittaavia mikrobilajikkeita. Näytteiden tulokset tukivat aistinvaraisia havainnotkohteesta. Tulokset ovat liitteenä raportin perässä.

Kohonneita kosteusarvoja tutkimuksissa havaittiin makuuhuoneiden kynnyksien kohdalla sekä pesutiloissa ja kodinhoitohuoneissa. Makuuhuoneissa syynä on kosteuden kapillaarinen nouseminen vahvikeanturan kohdalta, jossa ei ole riittävää kapillaarikatkoa täyttösoran ja vahvikeanturan välissä. Kynnysten kohdalla muovimattojen alla oli havaittavissa voimakasta hajua sekä mikrobinäytteissä todettua runsasta kasvua.

- Suositellaan kiinteistöjen A, B ja C maanvaraisen lattiarakenteen korjaamista vahvi-keanturasta nousevan kapillaarisen kosteuden ehkäisemiseksi erillisen korjaussuunnitelman mukaisesti ja valvotusti.
- Suositellaan muovimattojen uusimista havaittujen mikrobivaurioiden vuoksi rakennuksissa A, B ja C. Muovimattojen poistamisen jälkeen lattia tulee jyrsiä huolellisesti puhtaalle betonipinnalle. Tarvittaessa lattiapinnan tuulettaminen noin viikon ajan ja käsittely orgaanisella peroksidilla, mikäli tiloissa havaitaan hajua jyrsimisen jälkeen.

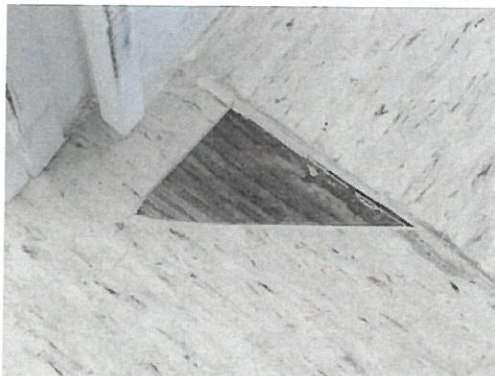
Kuva 2. Liima tummunut muovimaton alla.

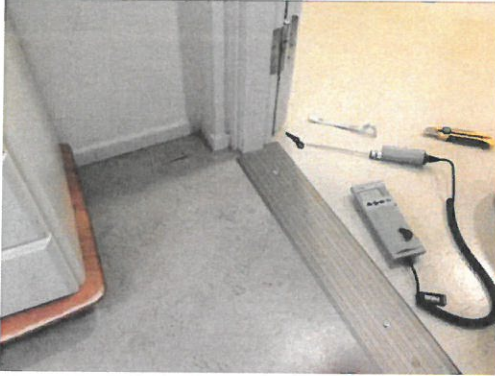
Kuva 3. Viiltomittaus lattian muovimaton alta.

Kohonneita kosteusarvoja havaittiin lattiapinnoitteen alla kaikissa kolmessa kiinteistössä. Tämä viittaa jo aiemmin todettuun kosteuden kapillaarisen nousun ongelmaan.

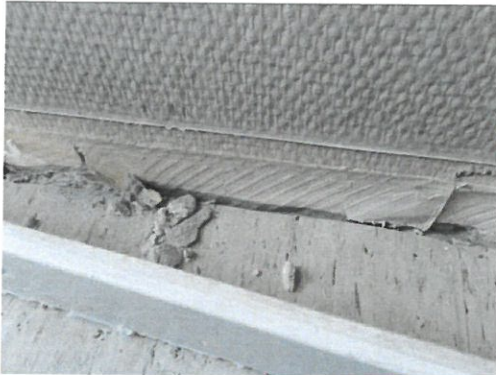
Makuuhuoneiden lattioissa havaittiin paikoitellen tapahtuneen jonkin verran painumista. Ulkoseinien ja lattian rajoissa oli havaittavissa rakoilua, jonka kautta pääsee kulkeutumaan epäpuhtauksia ilmavirtauksien mukana rakenteiden läpi.

Kuva 4. Ulkoseinän ja lattian rajassa pieniä halkeamia

Ulkoseinien ja lattian rajoissa havaittiin epätiivelyksiä. Korvausilmaa pääsee tällöin kulkeutumaan epäpuhtaasti rakenteiden läpi sisäilmaan. Osittain seinien ja lattian rajakohtia oli yritetty tiivistää massalla.

- Suositellaan tiivistämään seinien ja lattian ulkoseinien rajakohdat, jonka avulla pyritään estämään rakenteiden kautta tulevat ilmavuodot/ korvausilma ja sitä kautta epäpuhtaudet. Tiivistäminen suositellaan tehtäväksi esimerkiksi Ardexin tai Bettonin tiivityskorjauksiin tarkoitettujen tuotteiden avulla.

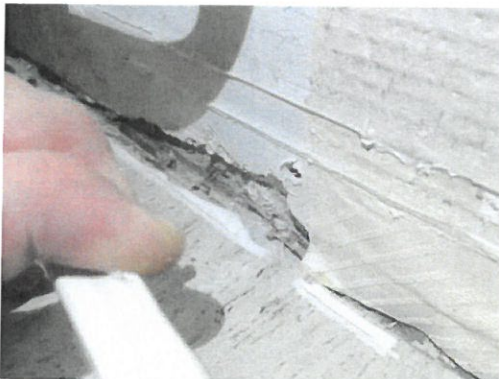
Kuva 5. Ulkoseinän ja lattian rajassa pieniä halkeamia

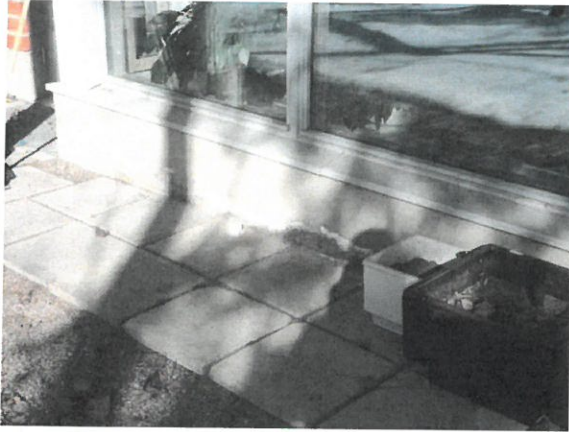
Rakennusten ulkopuoletta havaittiin sokkeleissa kosteuden aiheuttamia vauriojälkiä. Sokkeleita ei ole eristetty kosteudelta patolevyin tai pikeyksin. Sadevesirännien päihin on lisätty putkia, joilla vesiä on ohjattu pois päin rakennuksesta. Sokkeleissa oli kuitenkin havaittavissa jälkiä, kun sadevedet ovat laskeneet suoraan perustuksen vierelle. Maanpinta kohteessa vietti paikoin taloihin päin. Rakennuksien salaojituksen kunnosta ei ollut tietoa.

Kuva 6. Kosteuden aiheuttamia jälkiä sokkelissa.

Rakennuksien ulkopuolilla oli havaittavissa sokkeleissa kosteuden aiheuttamia jälkiä. Sokkeleita ei ole eristetty kosteudelta esimerkiksi patolevyillä tai bitumihuovilla. Tällöin ympäröivän maan kosteus pääsee aiheuttamaan kosteusrasitusta sokkelirakenteisiin. Sadevesiä oli ohjattu pois rakennuksista, mutta aiemmin ne ovat laskeneet perustuksen vierille. Salaojituksen kunnosta ei ollut tarkkaa tietoa.

- Rakennuksien A, B ja C ulkopuolelle suositellaan perustusten kosteuden eristämistä ja maanpintojen muotoilua viettäväksi pois päin rakennuksista
- Sadevesien ohjaus pois päin rakennuksista
- Salaojituksen toimivuuden tarkistaminen ja tarvittaessa salaojituksen uusiminen.
- Kiinteistöjen vesikattojen betonitiilien peseminen
- Ikkunoiden huoltomaalaus tai uusiminen tarvittavilta osin
- Ulkoa sisälle menevien korvausilmaputkien nuohous (takan ja saunan korvausilmaputket)

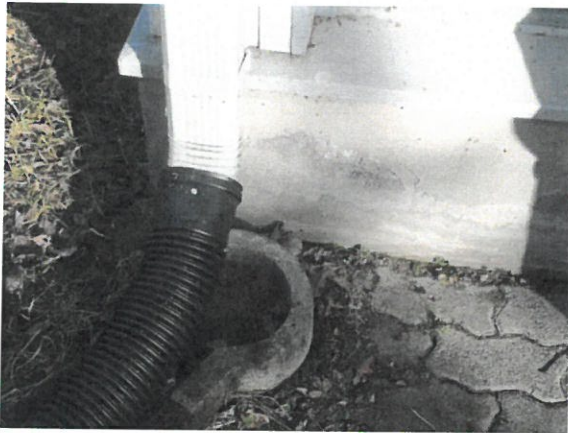
Kuva 7. Roiskevesien aiheuttamia vauriojälkiä sokkelissa.

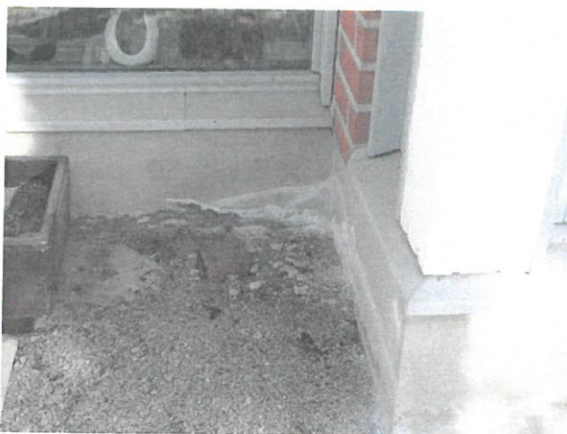
Kuva 8. Kosteuden aiheuttamia vauriojälkiä sokkelissa.

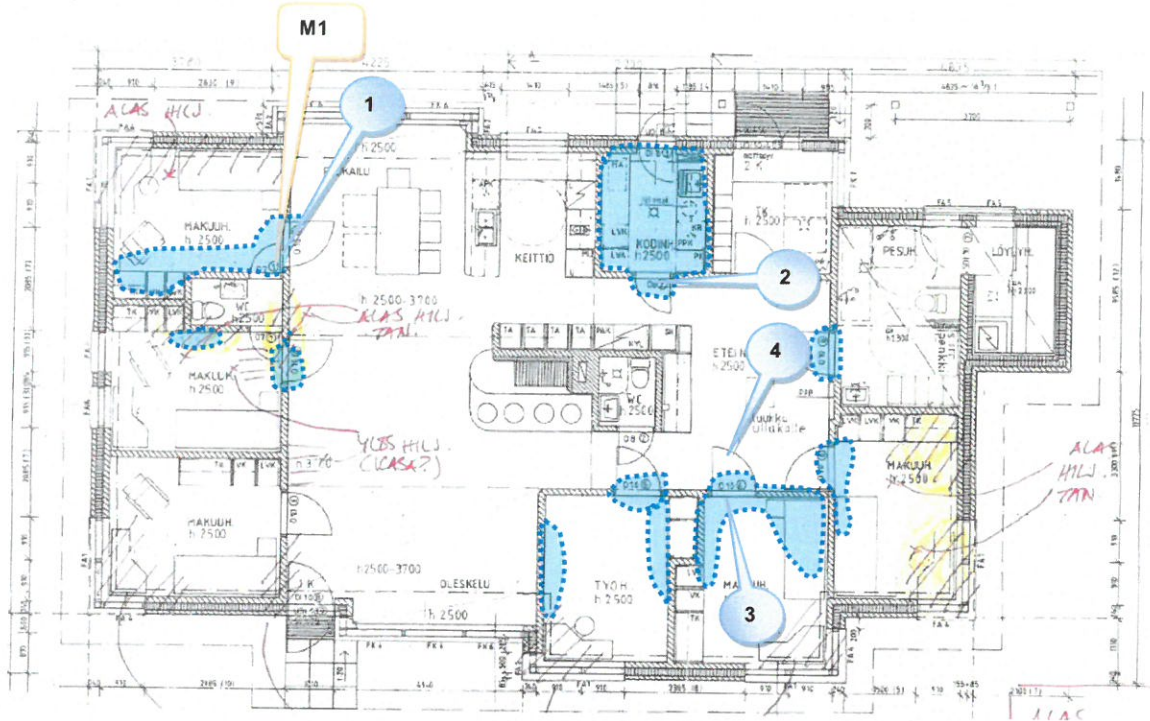
Pohjakuva Talo A:

Mitta piste	Suht. kost. (%)	Lämpötila (°C)	Kosteusarvio
1	73	22	Koholla
2	61	24	Kuiva
3	73	21	Koholla
4	66	21	Kuiva

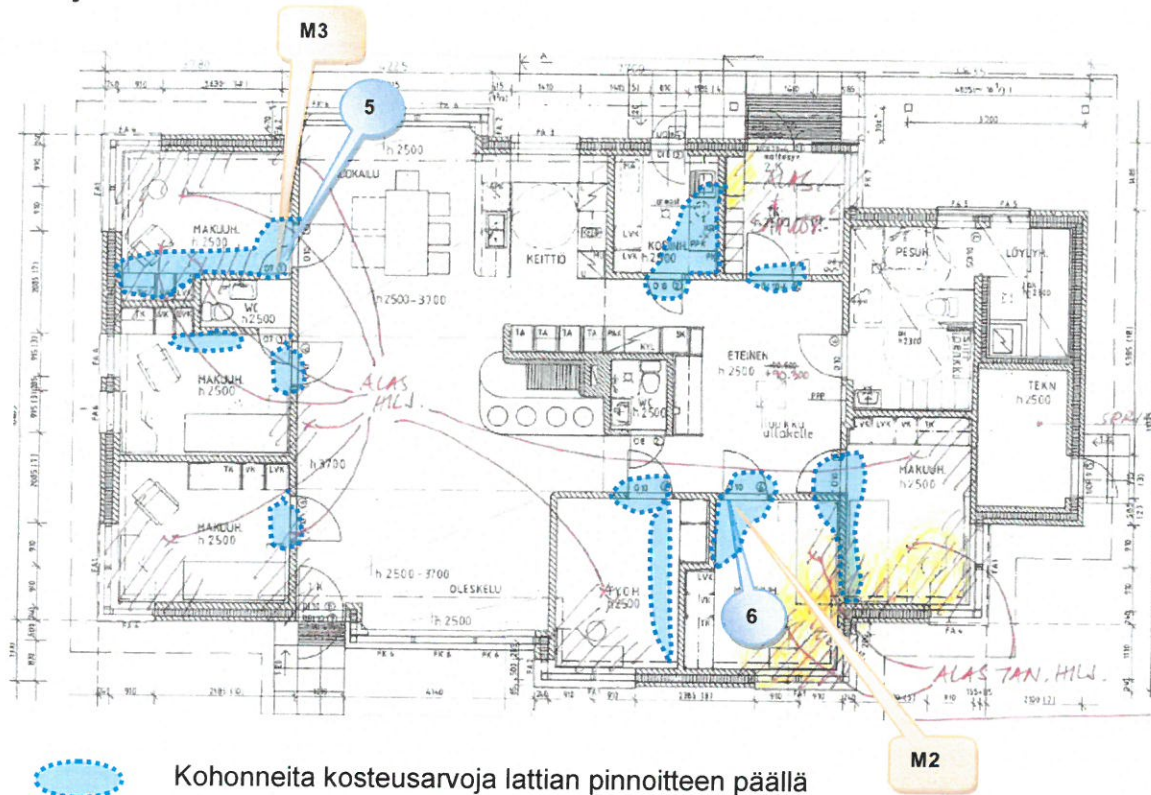
Pohjakuva Talo B:

Mitta piste	Suht. kost. (%)	Lämpötila (°C)	Kosteusarvio
5	76	23	Koholla
6	61	24	Kuiva

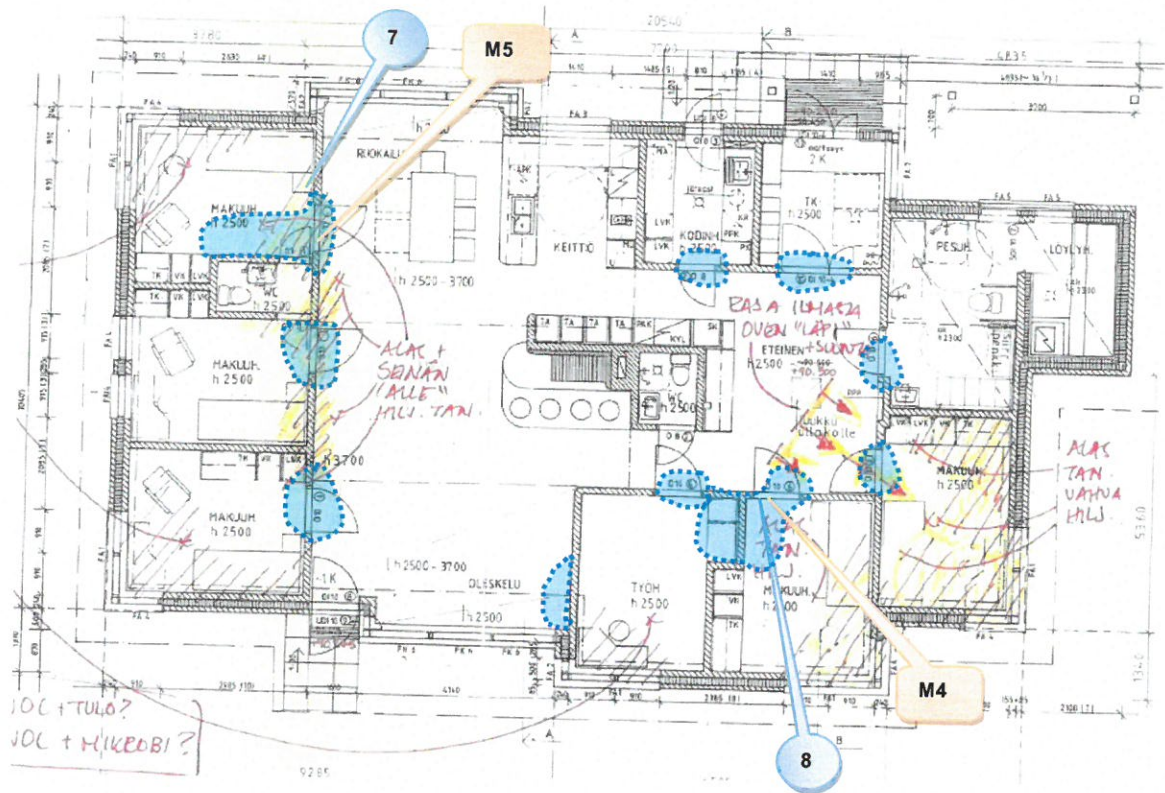
Pohjakuva Talo C:

Mitta piste	Suht. kost. (%)	Lämpötila (°C)	Kosteusarvio
7	83	22	Koholla
8	78	23	Koholla
