# KIINTEISTÖKATSELMUS + PTS

ONNELANTIE 4, LAHTI

10.8.2015

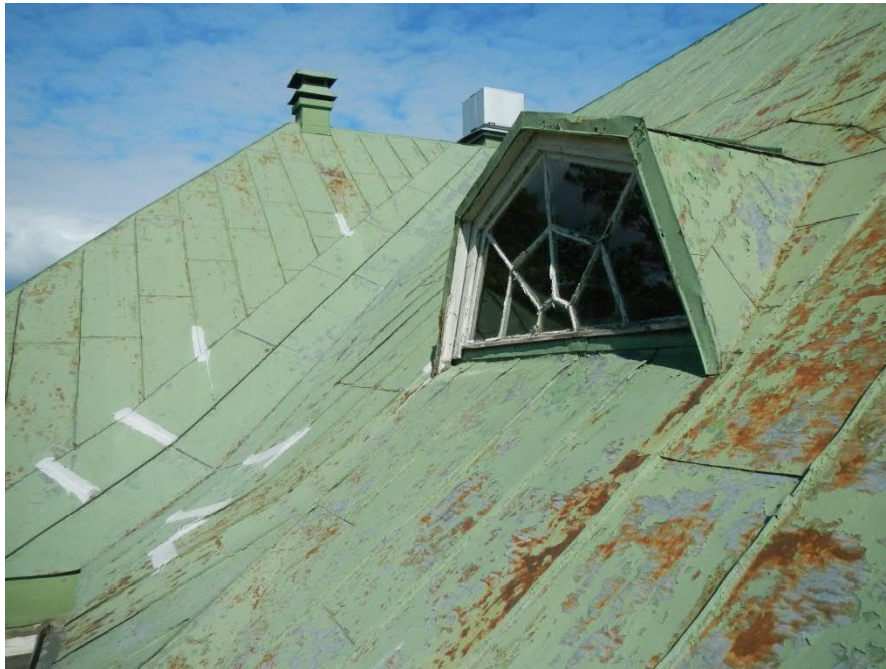
Rukoushuoneen peltikatto on huonossa kunnossa ja ullakkotilaan on jouduttu asentamaan useita muovikaistoja, jotka ohjaavat veden astioihin. Peltikaton saumoja on tiivistetty paikoin elastisella massalla. Peltikatteessa on ruostetta ja maalaus lohkeilee irti. Ullakkotilassa havaittiin yksittäinen pieni puupalkki, joka on murtunut. Murtuma ei ole merkittävä.

*Rukoushuoneen peltikatto on huonossa kunnossa. Maalaus lohkeilee, pelleissä on ruostetta ja saumoja on tiivistetty elastisella massalla.*

Rukoushuoneen katto on suositeltavaa uusida. Uusimisen yhteydessä asennetaan aluskate. Aluskatteena voidaan käyttää bitumikermiä. Samalla uusitaan kattojen varusteet. Omakotitalon katto puhdistetaan ja maalataan. Samalla uusitaan kattojen varusteet. Korjaukset tehdään 2-3 vuoden kuluessa.

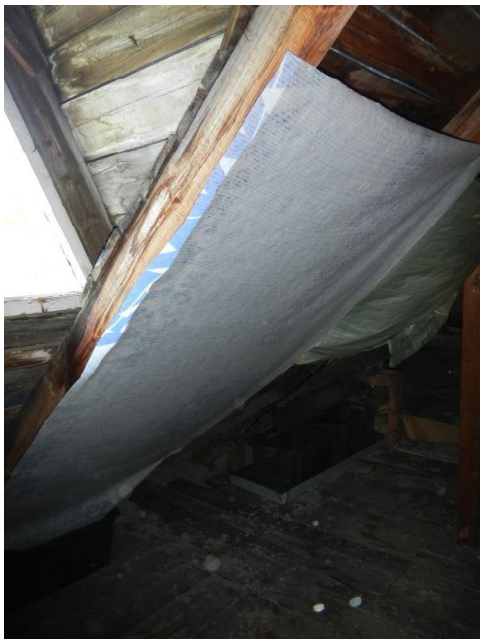
*Rukoushuoneen katossa on vesivuotoja, minkä takia ullakotilaan on asennettu vedenhajaimia joista vesi ohjautuu ämpäreihin.*

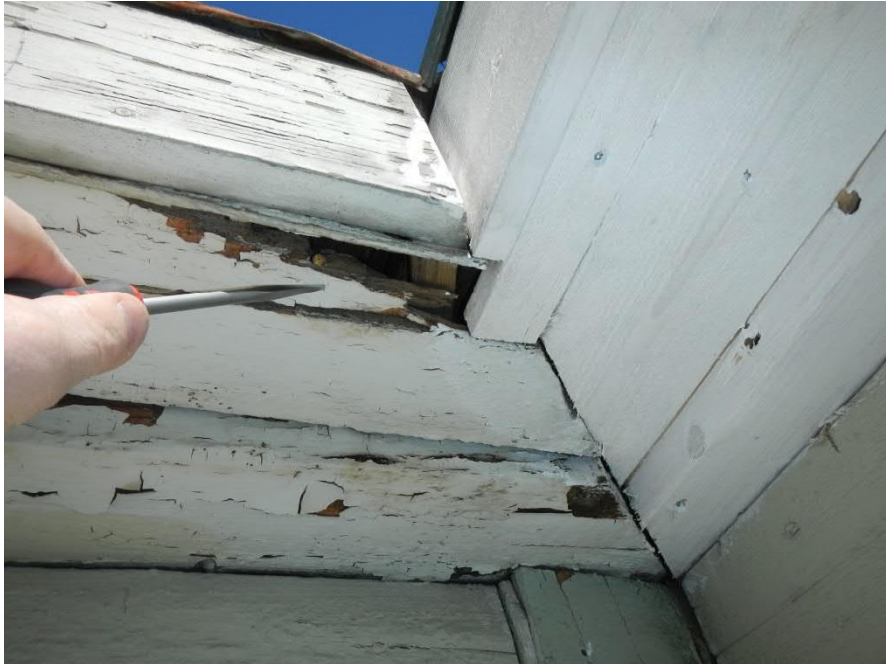
*Rukoushuoneen räystäässä on havaittavissa pieniä lahoalueita.*

Molempien rakennusten puuosissa on havaittavissa paikallisia lahovaurioita, maalaus on kulunut ja lohkeilee irti. Paikoitellen maalikerros on hyvin paksu ja irtoaa alimman maalikerroksen päältä. Lahonneet puuosat uusitaan, vanha maali poistetaan kokonaan koska vanha maalikerros on liian paksu ja paikoin kokonaan irti alustastaan. Julkisivujen korjaus on suositeltavaa tehdä 2-3 vuoden kuluessa.

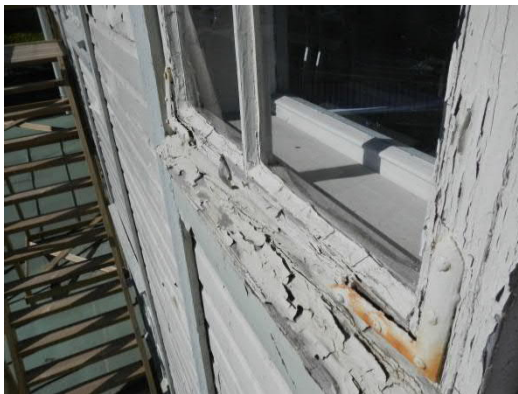
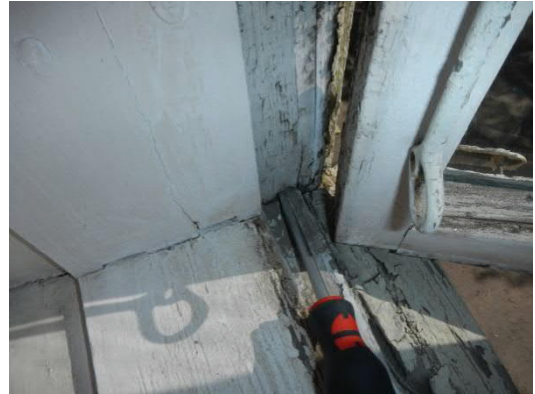
Rukoushuoneen ikkunat on osittain uusittu. Uudemmat ovat 3-lasisia, 2-puitteisia sisään avautuvia puuikkunoita. Vanhemmat ikkunat ovat 2-lasisia, 2-puitteisia sisäänulos avautuvia puuikkunoita. Ikkunoiden kunto vaihtelee, uusien ikkunoiden kunto on tyydyttävä, paikoitellen ulkopuitteen maalaus on kulunutta tai lohkeilee hieman. Vanhemmissa ikkunoissa on paikoitellen lahoa ja maalaus lohkeilee irti.

*Osa rukoushuoneen ikkunoista on huonossa kunnossa, puuosissa on lahoa ja maalaus lohkeilee irti.*

Rukoushuoneen uudet ikkunat ja omakotitalon ikkunat on suositeltavaa huoltomaalata. Päiväkodin vanhat ikkunat ja ullakon ikkunat on suositeltavaa uusida. Ikkunakorjaus on suositeltavaa tehdä 2-3 vuoden kuluessa.

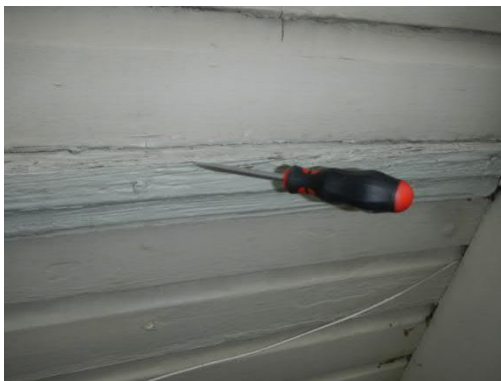
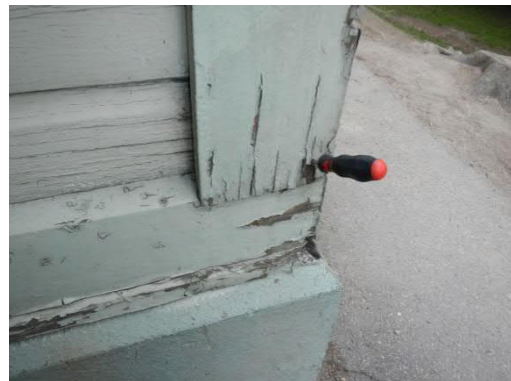
*Rukoushuoneen seinän maalaus lohkeilee, paikoitellen puu on lahoa tai pinta on pehmeää.*

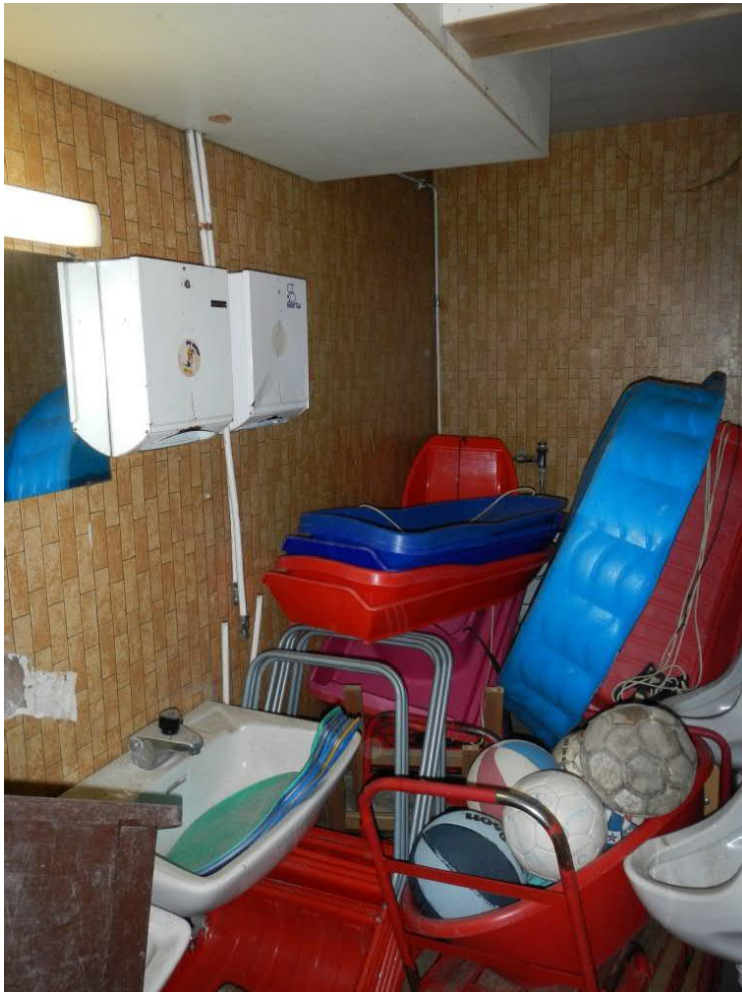
Miesten WC- ja SH-tila toimii varastona ja on huonossa kunnossa.

*Osa rukoushuoneen märkätiloista on huonossa kunnossa.*

WC- ja miesten suihkutilan peruskorjaus 2-3 vuoden kuluessa.

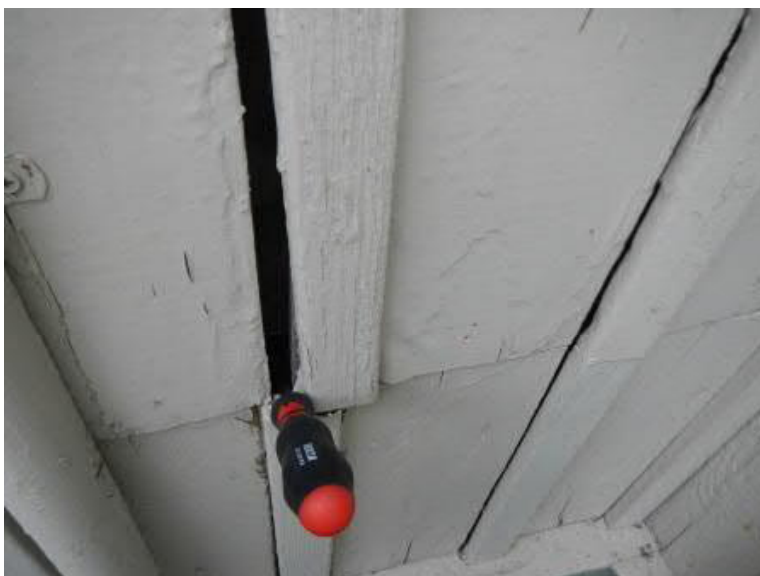
*Omakotitalon seinässä on rako, jonka kautta vesi pääsee seinärakenteen sisään.*

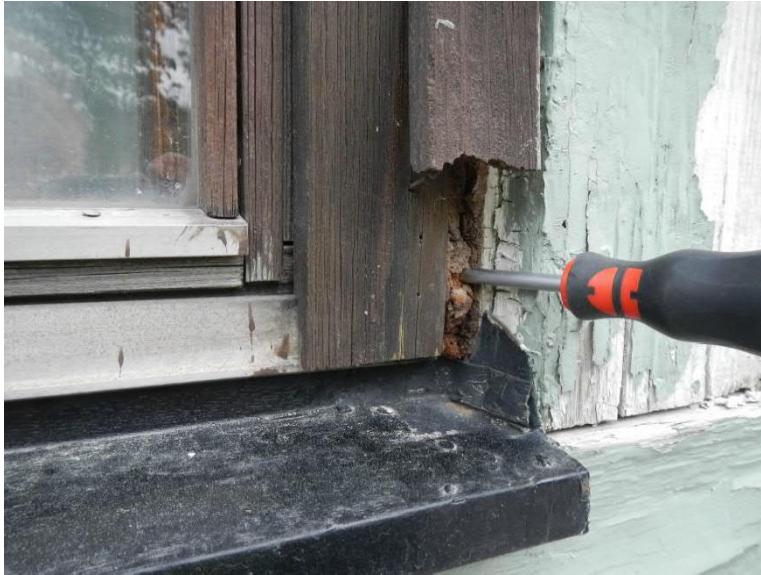
Omakotitalon ikkunat ovat 3-lasisia, 3-puitteisia sisään avautuvia puuikkunoita. Ikkunat on kuultomaalattu tummalla kuultomaalilla. Ikkunoiden maalaus on kulunutta.

*Omakotitalon ikkunan kunto on paikoin huono. Puun pinta halkeilee ja katkenneen listan kohdalta vesi pääsee seinärakenteen sisään.*

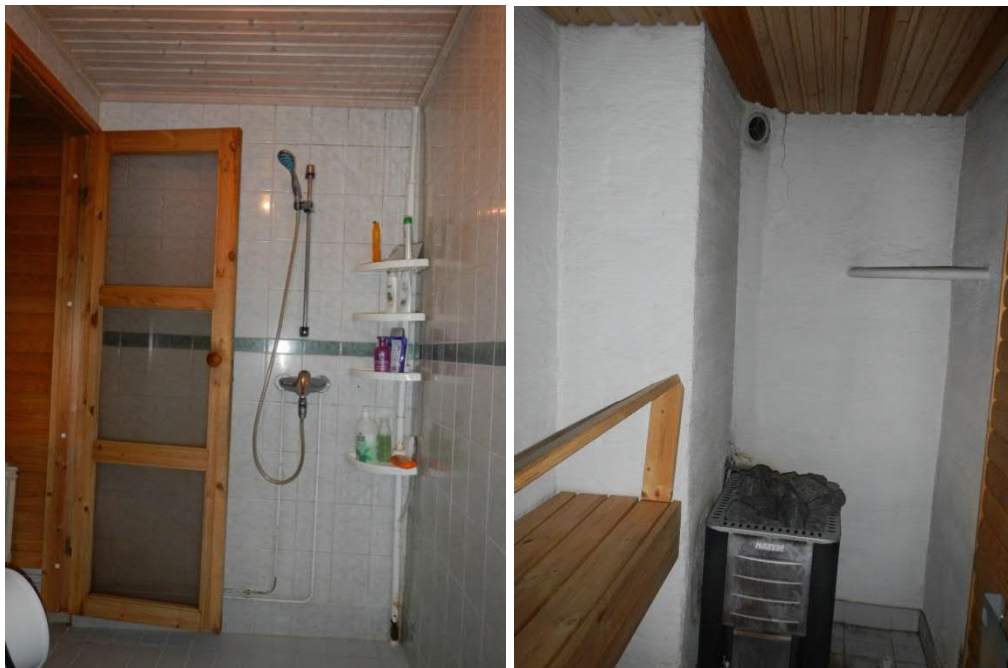
Yläkerran SH on tyydyttävässä kunnossa. Vedeneristystapa ei selvinnyt tarkastuksen aikana. SH:n seinän alaosassa ja lattialla seinän vieressä havaittiin kohonneita kosteuspitoisuuksia. Jos vedeneristykseenä toimii muovimatto, on suositeltavaa tehdä SH:n peruskorjaus 2-3 vuoden kuluessa. Löylyhuoneen panelointi on pääosin tyydyttävässä kunnossa. Seinän alaosan alin lauta on maalattu lattian väriseksi. Laudan maalaus lohkeilee hieman. Seinän höyrynsulkuna toimiva alumiinipaperin alareuna on irronnut seinälaatasta. Rapatussa seinässä hormin kohdalla on halkeamia, jotka on syytä korjata vuoden kuluessa.

*Omakotitalon saunan suihkutila ja löylyhuone ovat huonossa kunnossa. Löylyhuoneen seinän yläosassa on halkeama.*

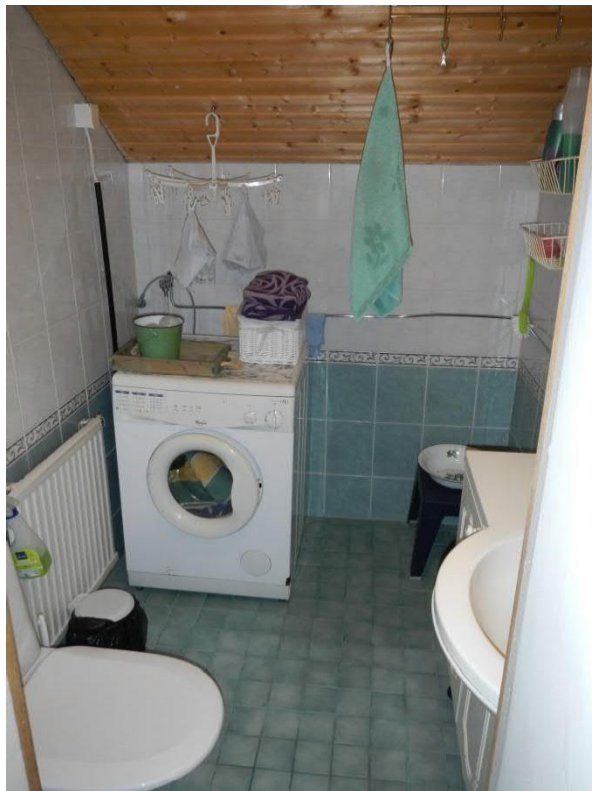
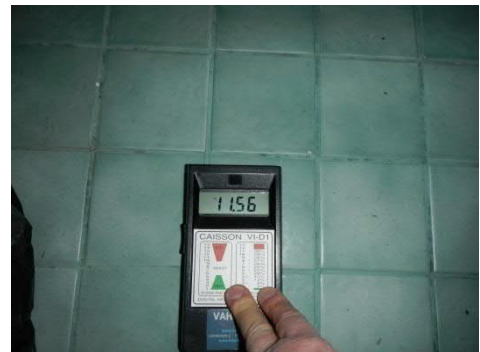
Alakerran WC on huonossa kunnossa, lattiassa on kohonneita kosteuspitoisuuksia. WC-tila on suositeltavaa uusida 2 vuoden kuluessa.

*Omakotitalon WC-tilan lattiassa on kohonneita kosteuspitoisuuksia.*

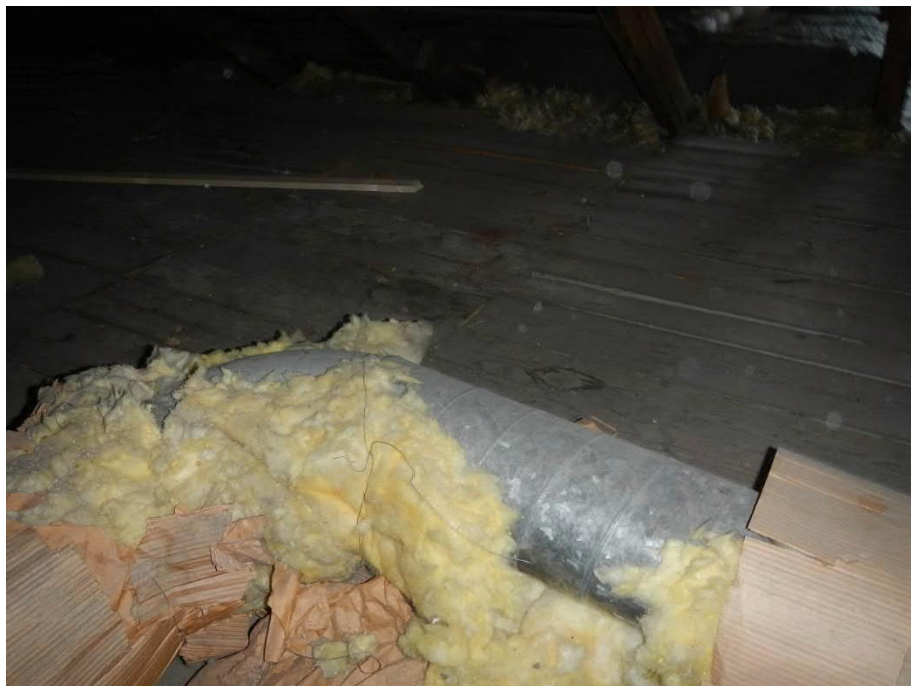
*Rukoushuoneen ullakolla IV-kanavien eristys on puutteellinen.*

eristystä ullakkotiloissa. Kanavapuhdistusten yhteydessä on syytä tasapainottaa tilojen ilmamäärät.

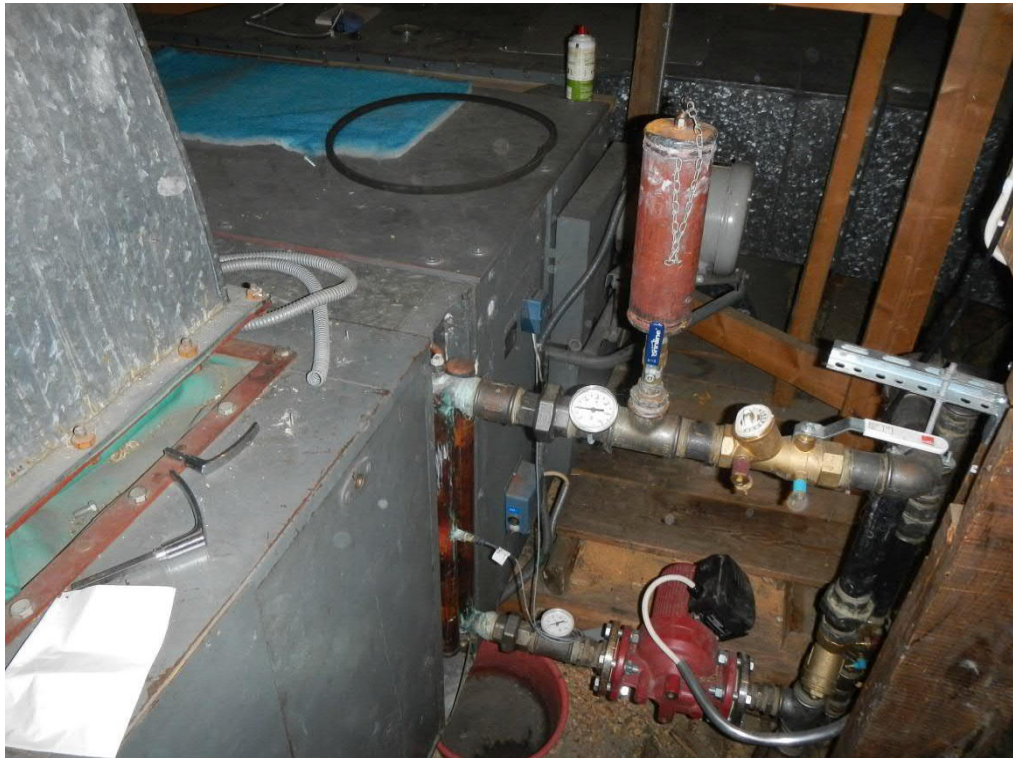
Rukoushuonetta, jossa toimii päiväkotitoiminta, palvelee koneellinen tulo- ja poistoilmavaihto. Kiinteistön ilmanvaihtokoneet ovat pääosin vanhoja ja ne ovat teknisen käyttöikänsä loppussa. Tehtyjen havaintojen perusteella kiinteistön ilmanvaihtokoneet ovat korkeintaan välttävissä kunnossa. Suosittelemme kiinteistön kaikkien ilmanvaihtokoneiden uusimista. Mikäli kiinteistön käyttötarkoitukset muuttuvat, niin ilmanvaihto tulee suunnitella uusien käyttötarkoitusten ja nykymääräysten mukaiseksi.

*Rukoushuoneen IV- kone on heikossa kunnossa ja teknisen käyttöään lopussa.*

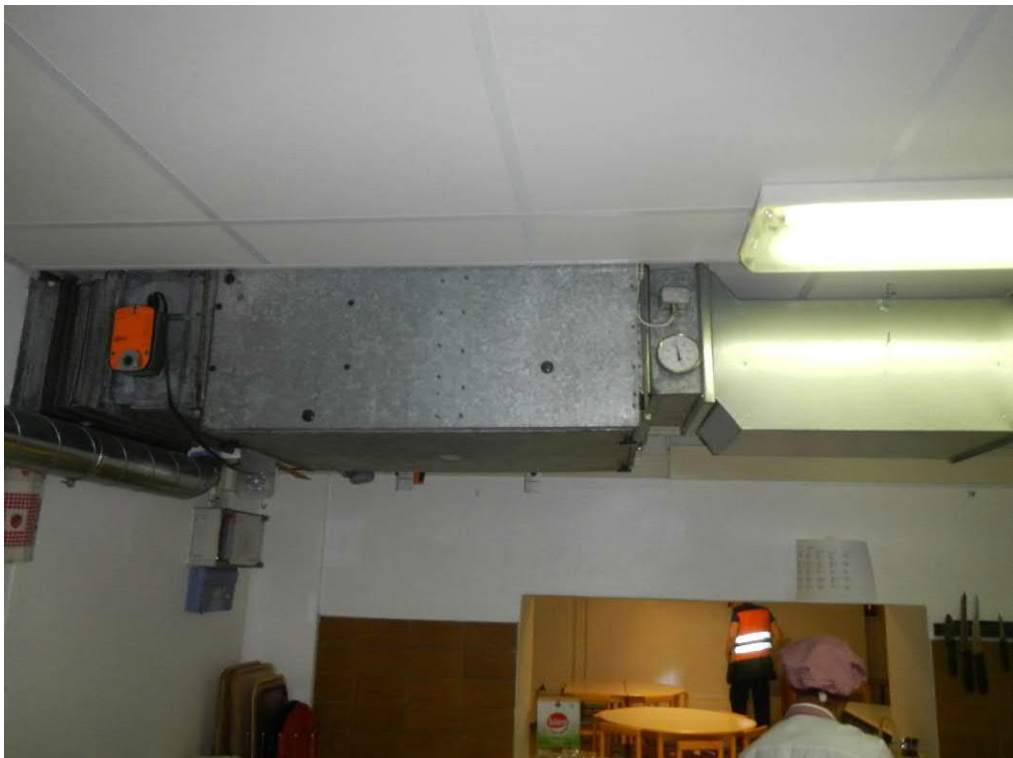
*Rukoushuoneen keittiön tuloilmakone on teknisen käyttöään lopussa.*

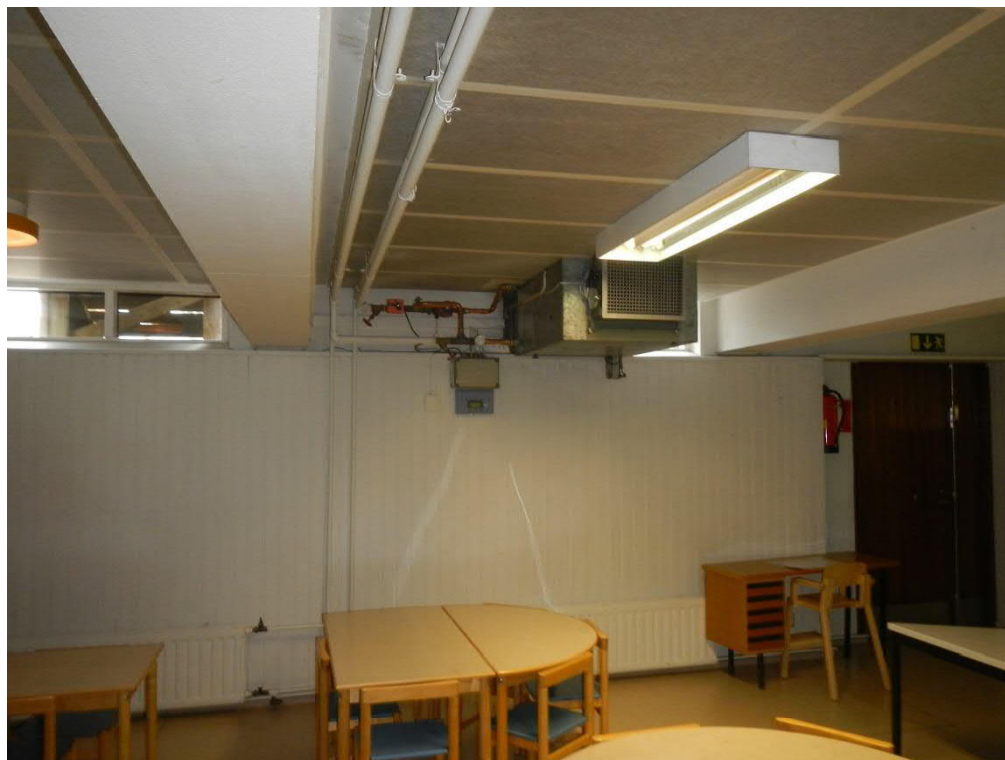
*Rukoushuoneen ruokasalin IV- kone on teknisen käyttöään lopussa.*

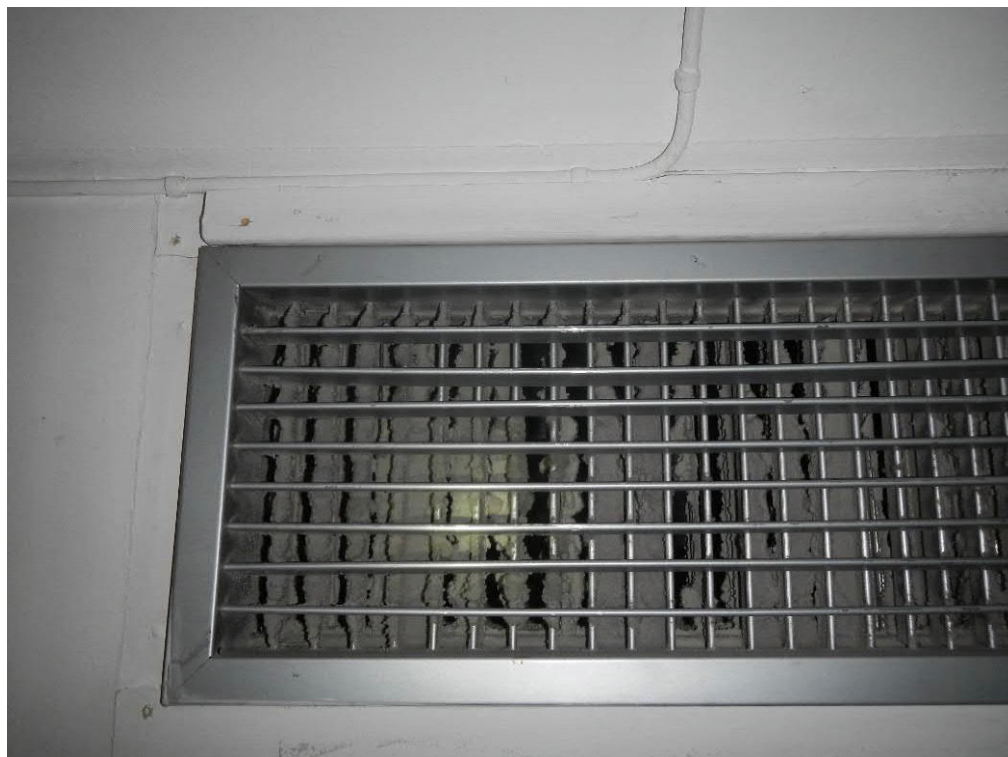
*Rukoushuoneen ilmanvaihdon päätelaitteet ovat likaiset.*

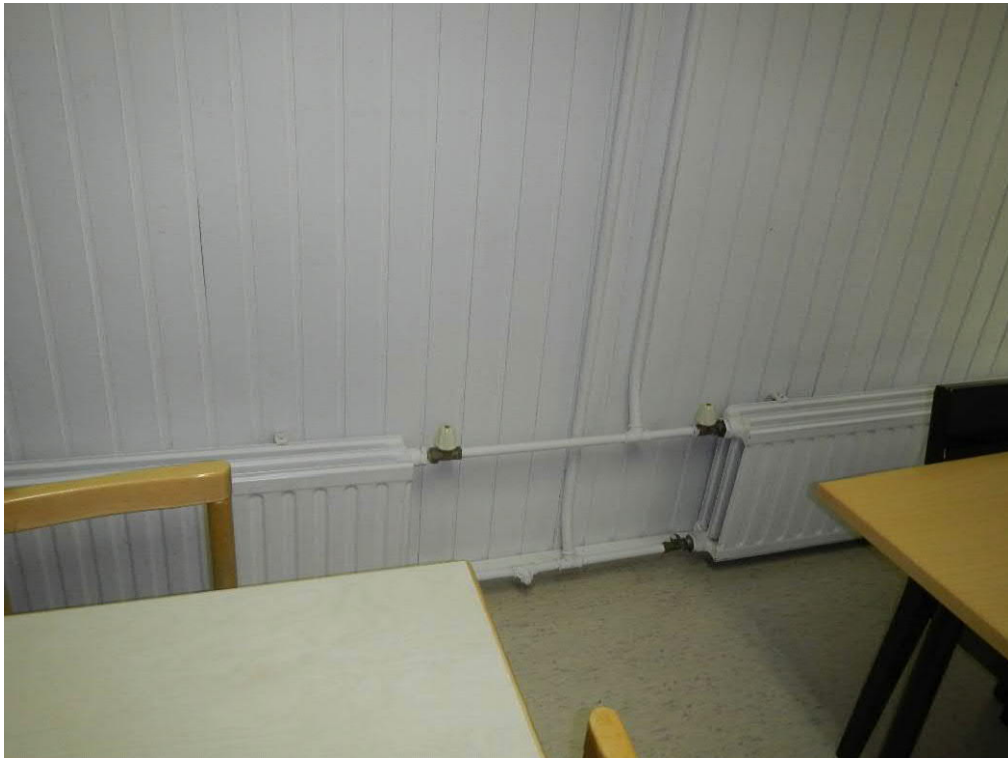
*Rukoushuoneen patteriventtiilit ovat osittain käsisäätoventtiileitä.*

Kiinteistöjen lämmitys on toteutettu teräslevypattereilla, joiden tarkka asennusajankohta ei ole tiedossa. Lämpöpattereiden patteriventtiilit ovat pääosin termostaattiventtiileitä, joiden valmistaja on Danfoss/Oras. Patteriventtiilit ovat osittain teknisen käyttöään loppupuolella ja niiden uusiminen on ajankohtaista tarkastelujaksolla. Samassa yhteydessä myös lämmitysverkosto tulee tasapainottaa.

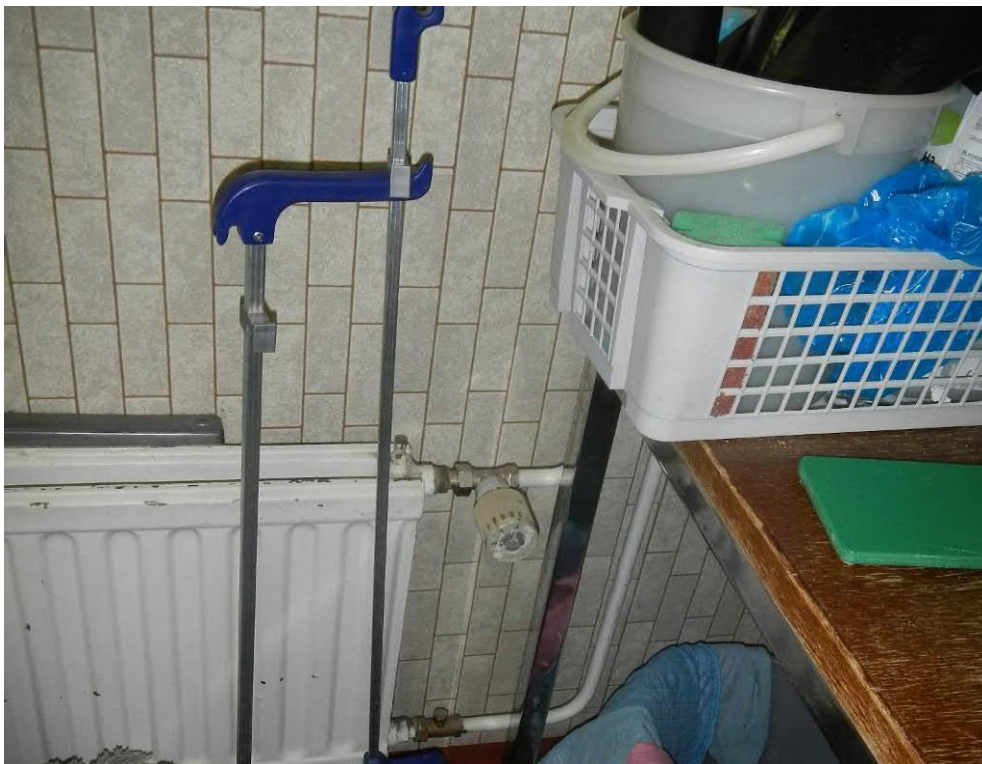
*Rukoushuoneen patteriventtiilit ovat osittain teknisen käyttöään lopussa.*

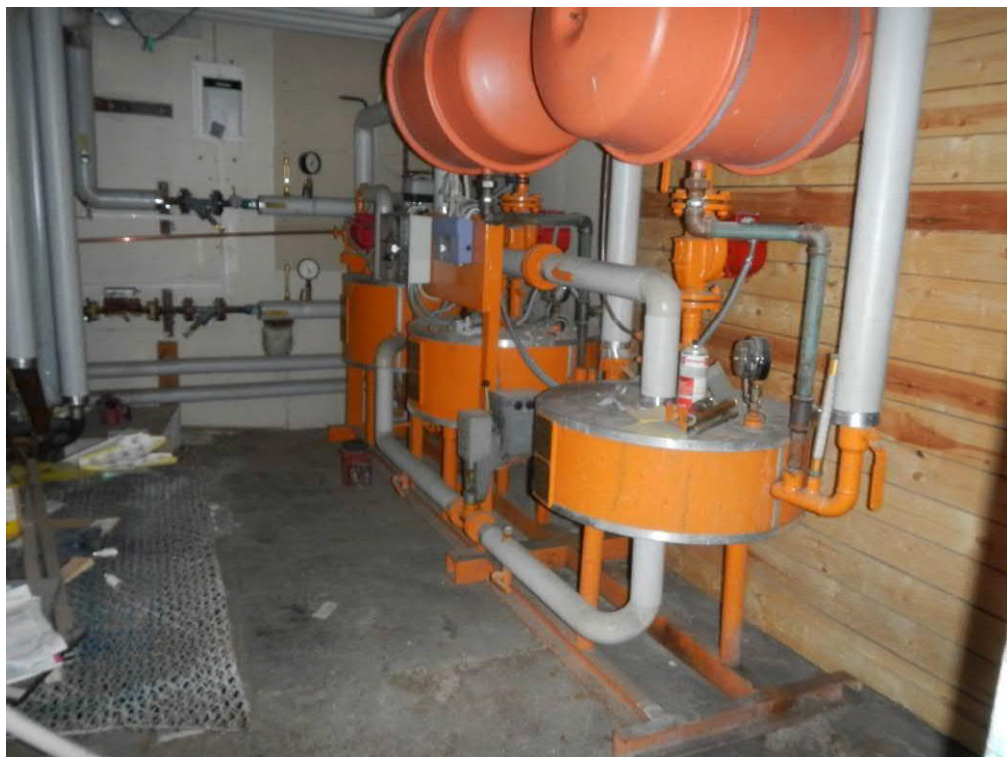
Kiinteistö on liitetty kaukolämpöverkkoon ja varustettu pumppukiertoisella suljetulla vesilämmityslaitoksella. Kiinteistön lämmönsiirtimet sijaitsevat omakotitalon kellarikerroksessa ja ne ovat vuodelta 1980. Lämmönsiirtimet ovat teknisen käyttöiän lopussa ja ne ovat korkeintaan välttävässä kunnossa. Lisäksi lämmönsiirtimissä havaittiin paljon vanhoja vuotojälkiä. Suosittelemme uusimaan kaukolämmön alajakokeskuksen lähivuosien aikana.

*Rukoushuonetta ja omakotitaloa palvelevat lämmönsiirtimet ovat teknisen käyttöön lopussa.*

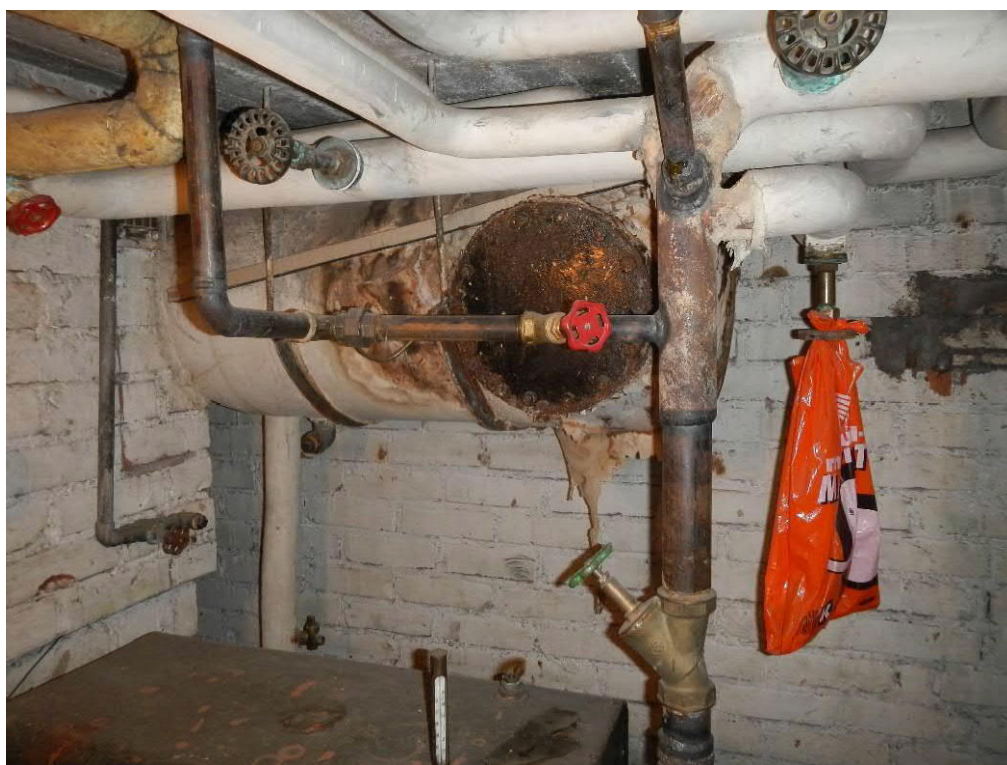
*Omakotitalon kellarissa on rikkiäistä asbestieristettä.*

- Asbestikartoitus (omakotitalon kellarissa rikkinäistä asbestieristettä)
- Eteläsvun sisäänkäynnin peltikaton juuripellin yläreunan raon korjaus

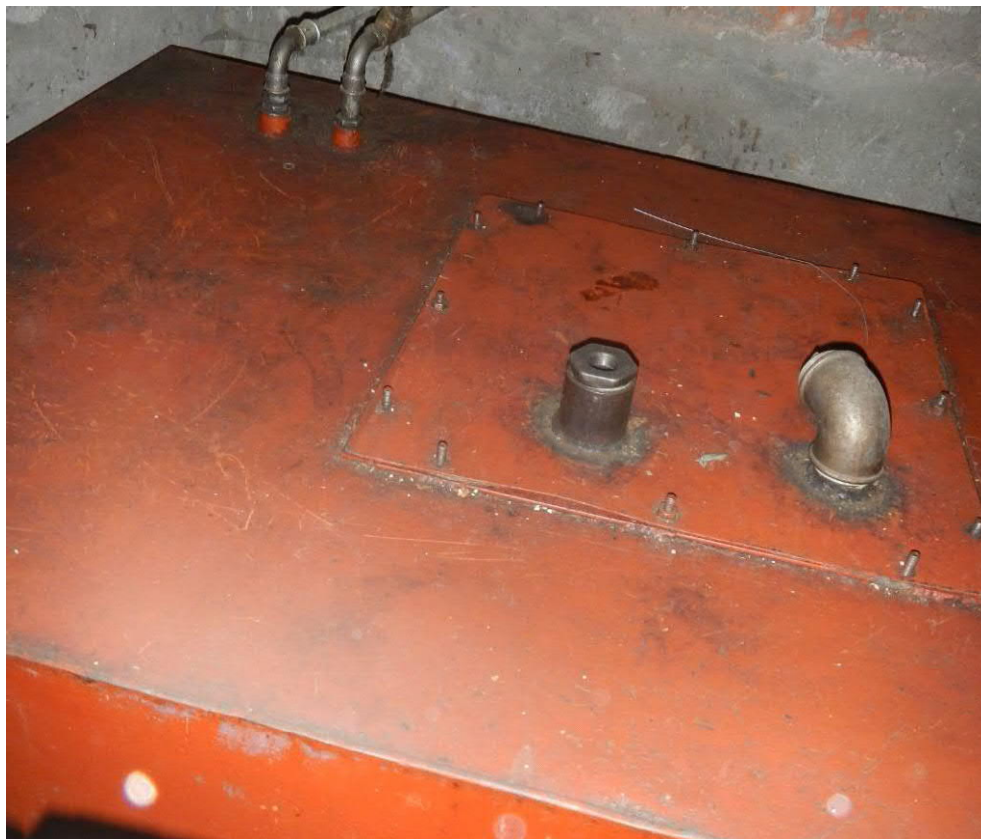
Omakotitalon kellaritila on huonossa kunnossa. Kellarissa on ollut öljysäiliö ja poltin, minkä takia tilassa on öljyn aiheuttama tuoksu. Tilan rakenteista on suositeltavaa tutkia PAH-yhdisteet. Tila on toisarvoisessa käytössä, minkä takia tilan korjaus ei välttämättä ole tarpeellista.

*Omakotitalon kellarikerroksessa on vanha öljysäiliö, jonka puhdistuksesta ei ole tietoa.*

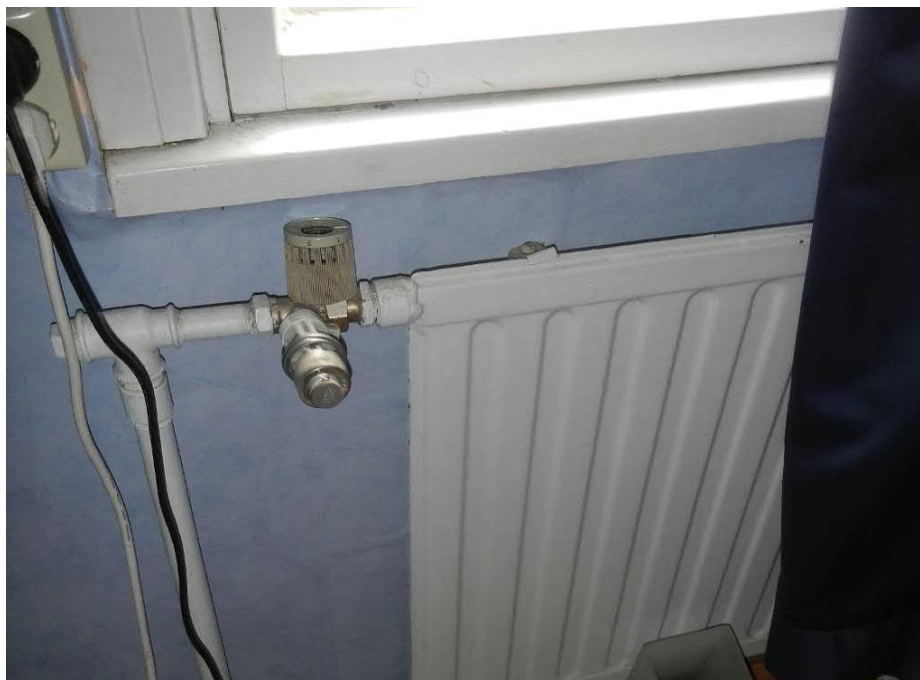
*Omakotitalon patteriventtiilit ovat osittain teknisen käyttöään lopussa.*

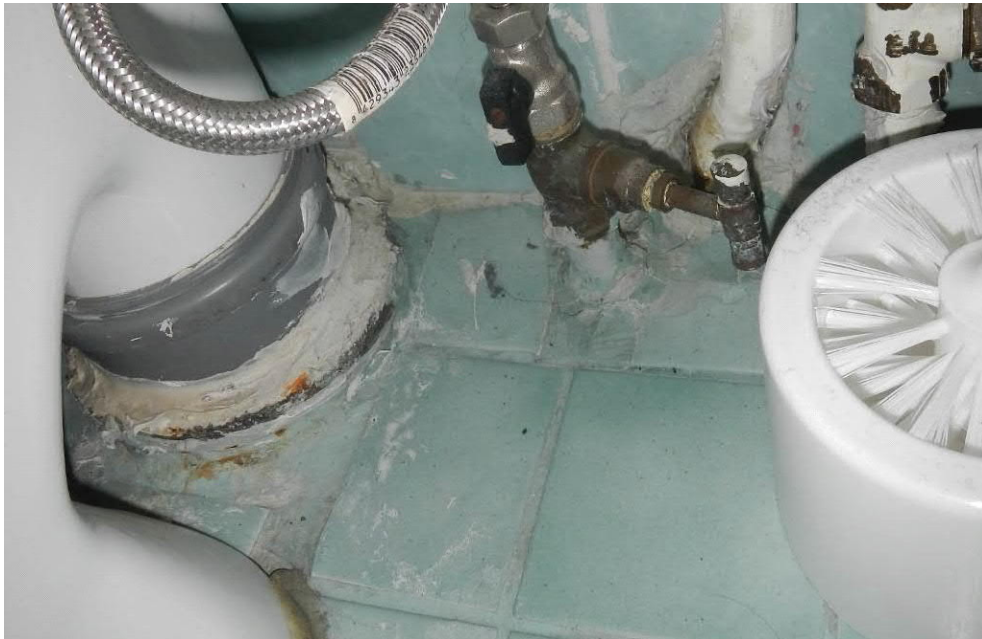
*Kiinteistöjen käyttövesi- viemäri ja lämpöjohtojen kuntoa on syytä selvittää putkiston kuntotutkimuksen avulla.*
