Kuntoarvio RS¹⁵

Rakennustekniikka, LVI- ja sähköjärjestelmät

KOy Harjula
Hollolankatu 12, Lahti

Tarkastuspäivä 25.3.2019 | Raportointipäivä 24.4.2019

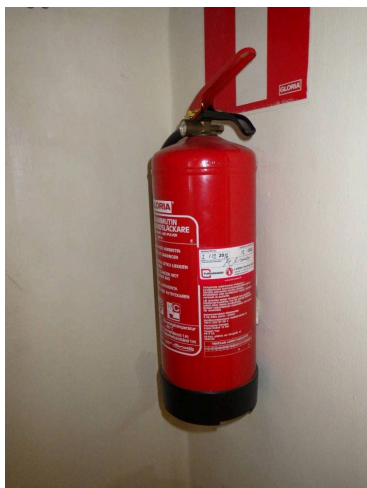
Sähköpääkeskuksessa havaittiin kosketussuojapuutteita, tulppasulakkeen pitimiä puuttuu. Kiinteistöissä olevien käsisammuttimien määräaikaistarkastus on vanhentunut. Tarkastus tulee suorittaa mahdollisimman pian.

1. Turvallisuus ja ympäristöriskit

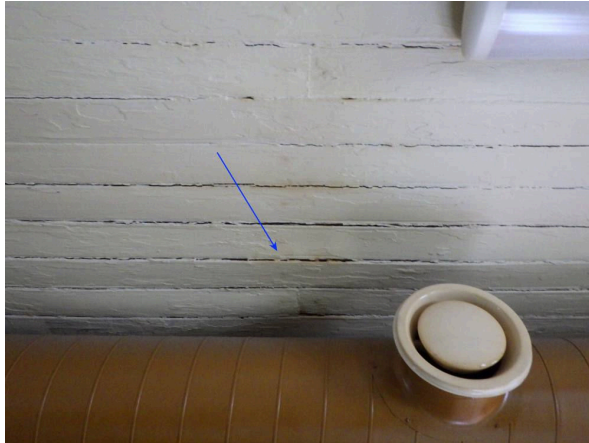
Yläkerran ja 1 kerroksen katossa oli havaittavissa kosteusvaurioihin viittaavia jälkiä.

2. 1 kerroksen katossa on kosteusvaurioon viittaava jälki

- 1 kerroksen katossa oli näkyvä mahdollinen vesivuodon jälki, joka tulee korjata ja välipohjan kunto tarkistaa samalla. Lattian maalipinta oli osin huonossa kunnossa. Lattiassa oli myös kohtia, jotka näyttivät jälkikäteen korjatuilta. Suositellaan kunnostamaan lattia kokonaisuudessaan. Tiloissa oli tupakoitu ja hirsipinnot tulee tarvittaessa puhdistaa hajun poistamiseksi. Vessatila tulee peruskorjata kokonaan.

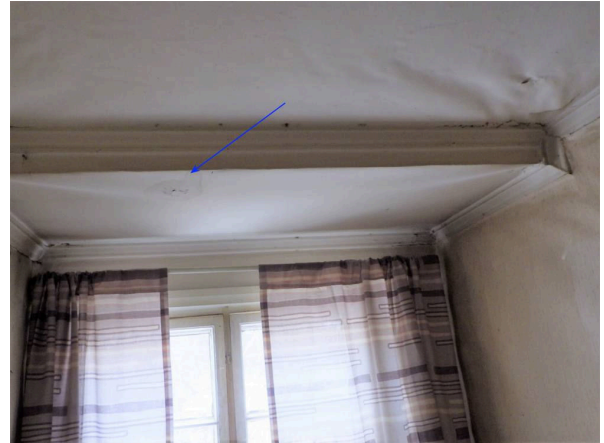
3. Yläkerran katossa on kosteusvaurioon viittaava jälki

- Yläkerran tilat tulee kunnostaa kauttaaltaan. Yläkerran kattopinnassa oli näkyvä jälki, joka on voinut syntyä katon vuodon aiheuttamana. Yläkerran kattopinnot tulee poistaa kokonaan ja rakenteen toimivuus tarkastaa ja korjata samalla. Yläkerran kylpyhuone tulee peruskorjata, samalla tulee tarkistaa välipohjan kunto ja korjata mahdolliset vauriot. Korjaustöiden yhteydessä suositellaan purkamaan koko yläkerran lattia ja tarkastamaan ja kunnostamaan välipohjan kunto. Kaikki sisäpinnot, kalusteet ja kodinkoneet on uusittava.

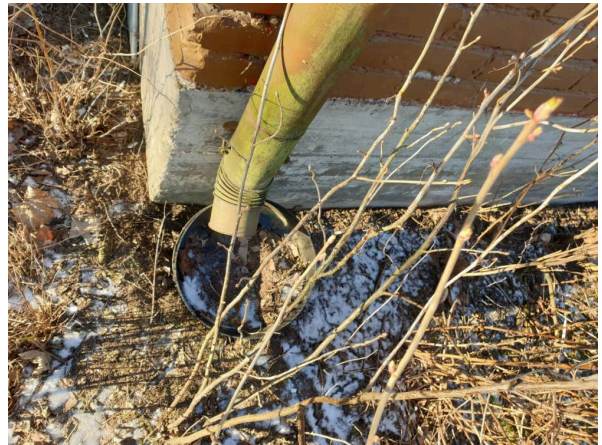
5. Syöksytorvet ja rännikaivot kaipaavat puhdistusta ja huoltoa

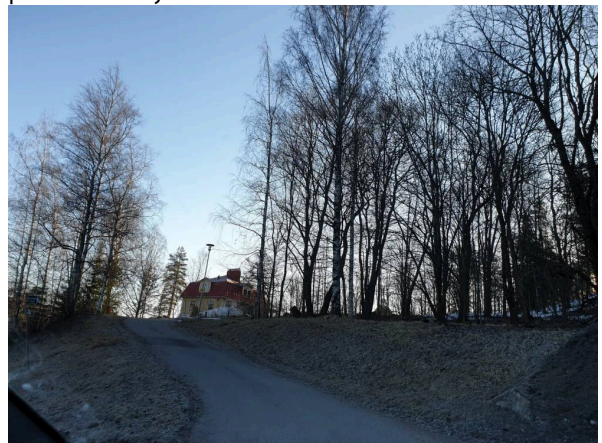
7. Rakennus sijaitsee korkean rinteän päällä

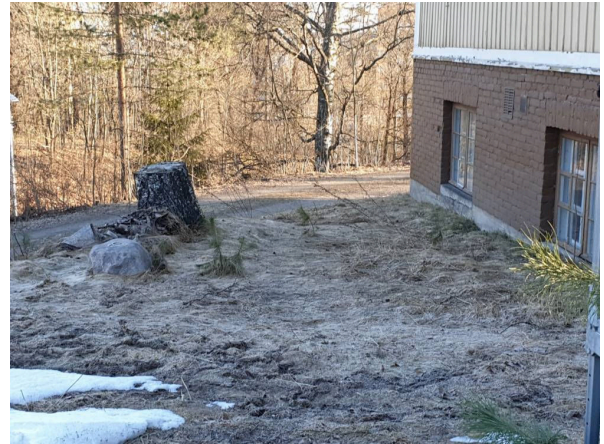
9. Rakennuksen vierustalla kasvaa nurmikkoa

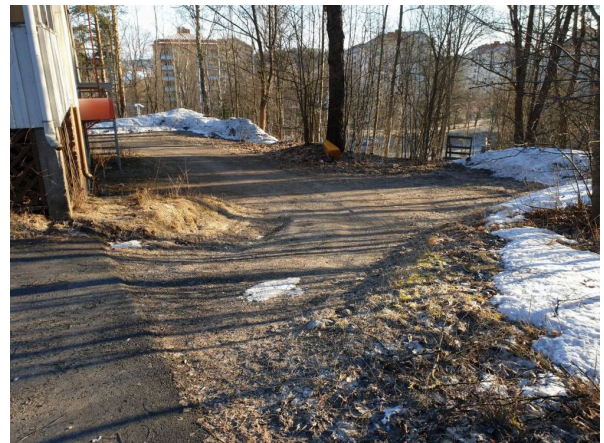
11. Liikenneväylät ja -alueet

Piha-alueen päällysrakenteissa on havaittavissa vaurioita.

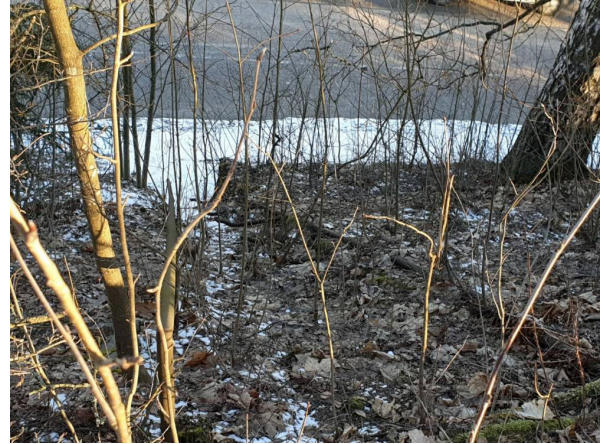
13. Tontille johtaa käytöstä poistetut rappuset.

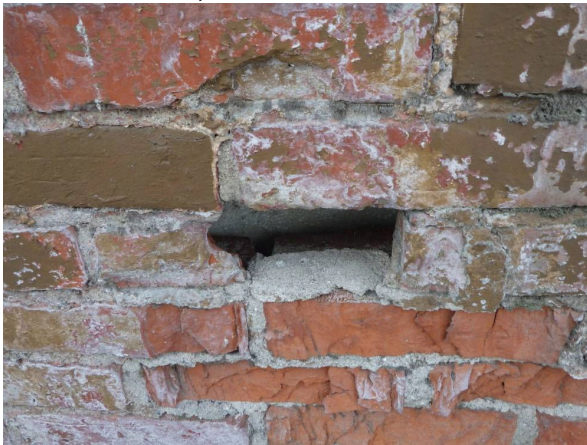
17. Perusmuurin tiilipinnassa on vaurioita

4.2.	Perustukset ja sokkelit	KL 2															
	Sokkeleiden ja tiilimuurausten perusteellinen kunnostus.		1 erä	10													10
4.3.	Alapohja	KL 2															
	Rakennusjätteen poistaminen välipohjatilasta, tilan tarkastus ja kunnostus.		1 erä	8													8

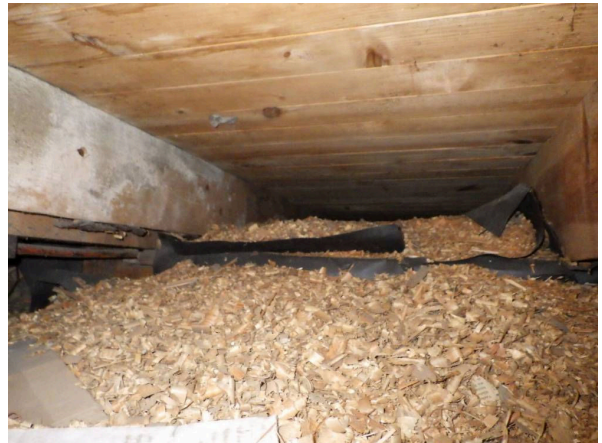
20. Välipohjassa on eristeenä purua.

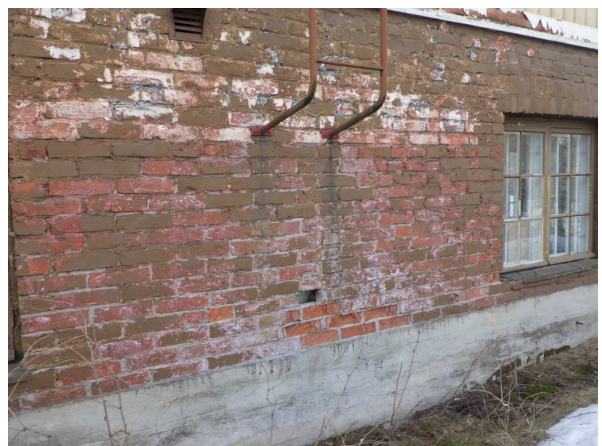
22. Tiilipinnassa on vaurioita

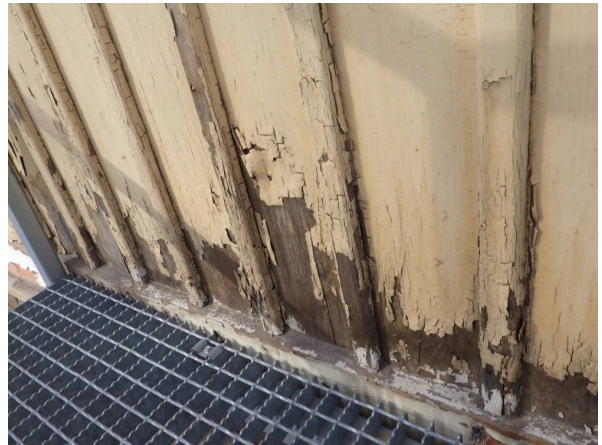
24. Lautaverhouksen maalaus hilseilee paikoin.

4.5.	Ulkoseinät	KL 2															
	Julkisivupintojen huoltomaalaus ja puurakenteiden uusiminen tarvittavilta osin.		1 erä	10										10			20
4.6.	Ikkunat	KL 1															
	Ikkunoiden kunnostus ja vesipeltien uusiminen.		1 erä	25													25

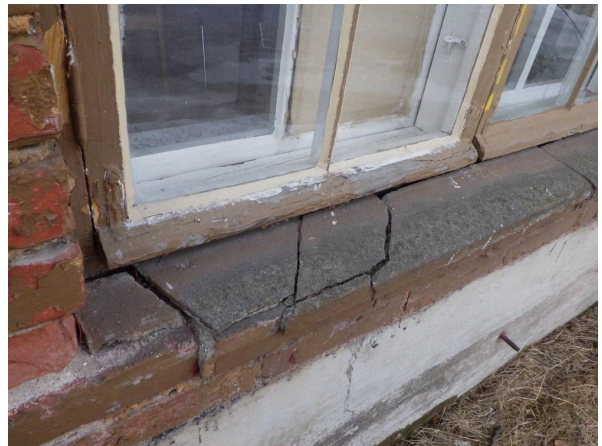
Ikkunat ovat välttävässä kunnossa, niissä esiintyy lahovaurioita ja maalipintojen kulumaa ja hilseilyä. Ikkunat suositellaan kunnostamaan. Ikkunoiden kunnostuksessa tulee ottaa huomioon rakennuksen mahdolliset suojelumääräykset. *Puuikkunan tekninen käyttöikä normaaleissa olosuhteissa on 50 vuotta. Ulkomaalaus 5-15 vuotta, sisämaalaus 8-15 vuotta. Tiivistäminen suoritetaan tarpeen mukaan mutta siihen on varauduttava 3-12 vuoden välein. (KH 90-00403 Kiinteistön tekniset käyttöiät ja kunnossapitojaksot).*

26. Alaikkunoissa ei ole erillistä vesipeltiä ja pinnoite on vaurioitunut

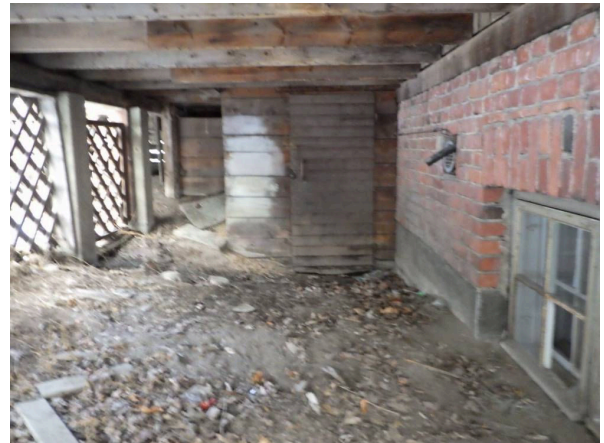
34. Terassin alapuolisia rakenteita.

4.7.	Ulko-ovet	KL 2															
	Ulko-ovien kunnossapitokorjaukset tai uusimiset.		1 erä	5													5
4.8.	Terassi	KL 1															
	Terassin peruskorjaus.		1 erä	12													12

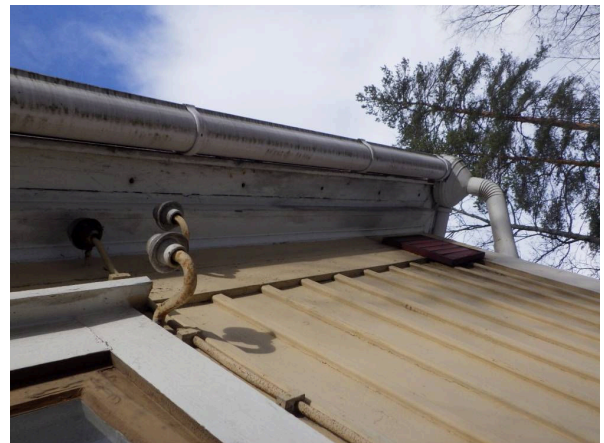
40. Rästäs rakenteiden maalipinta on tummunut ja kulunut.

- Vesikatteen huoltokorjaukset ja maalaus sekä liitosten kunnon tarkastaminen.
- Yläpohjan tuulettavuuden tarkastaminen ja parantaminen yläkerran kunnostustöiden yhteydessä.

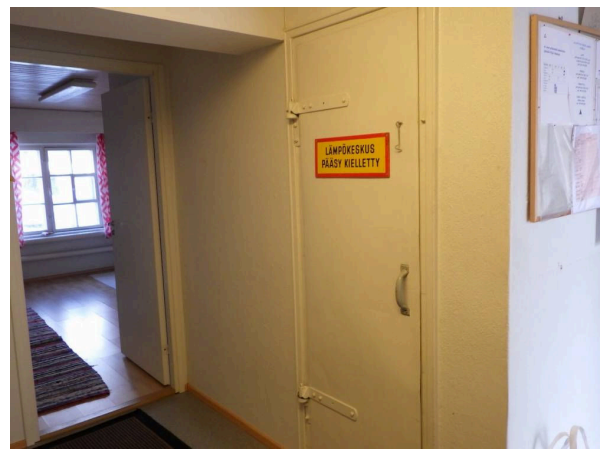
42. Öljypoltin tilan oven paloturvallisuuden tarkistus

- Lämmönjakohuoneen pintojen kunnostus laitteiston uusimisen yhteydessä. Tilassa on tällä hetkellä öljypoltin tilan paloturvallisuus tulee tarkastaa. Mikäli öljypoltin poistetaan tulee tilan kunnostuksessa huomioida, että tilassa on ollut öljypoltin.

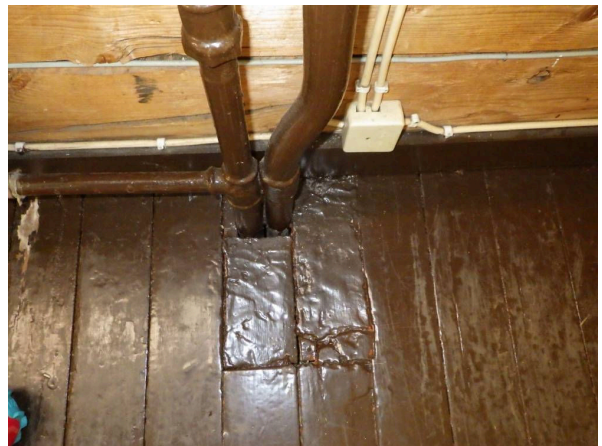
46. Lattiapinnassa on korjattuja kohtia.

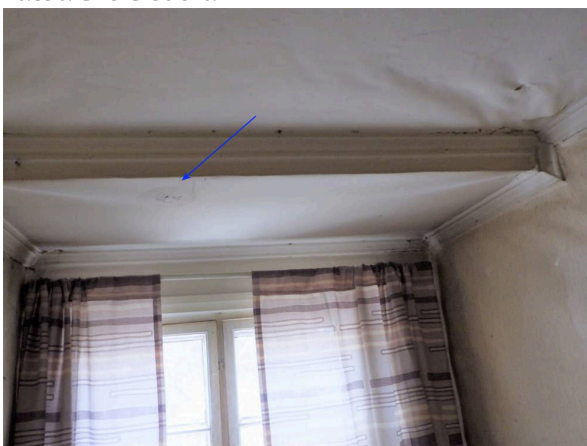
47. Yläkerran katossa on havaittavissa kosteusvaurion aiheuttamia jälkiä.

- Yläkerran tilat tulee kunnostaa kauttaaltaan. Yläkerran kattopinnassa oli näkyvissä jälki, joka on voinut syntyä katon vuodon aiheuttamana. Yläkerran kattopinnat tulee poistaa kokonaan ja rakenteen toimivuus tarkastaa ja korjata samalla. Yläkerran kylpyhuone tulee peruskorjata, samalla tulee tarkistaa välipohjan kunnan tilanne ja korjata mahdolliset vauriot. Korjaustöiden yhteydessä suositellaan purkamaan koko yläkerran lattia ja tarkastamaan ja kunnostamaan välipohjan kunto. Kaikki sisäpinnat, kalusteet ja kodinkoneet on uusittava.

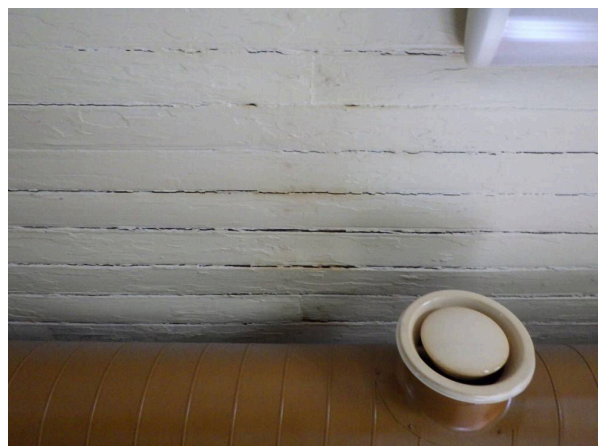
48. 1 kerroksen tilassa on katossa havaittavissa kosteusvaurion aiheuttamia jälkiä.

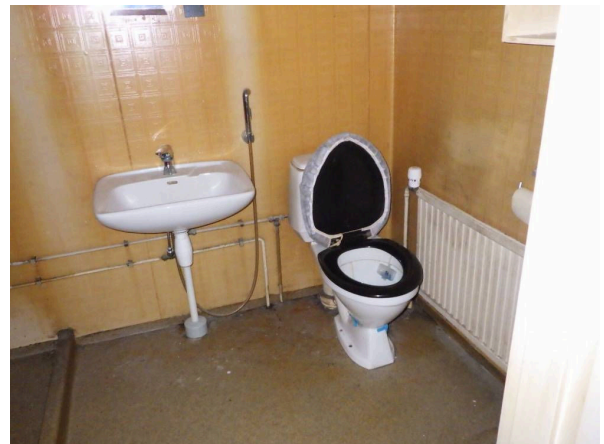
52. Yläkerran pesutilan on huonossa kunnossa.

- 1 ja 2 kerroksen märkätilat tulee kunnostaa perusteellisesti ja pintarakenteiden alapuolinen kunto tarkastaa ja kunnostaa.

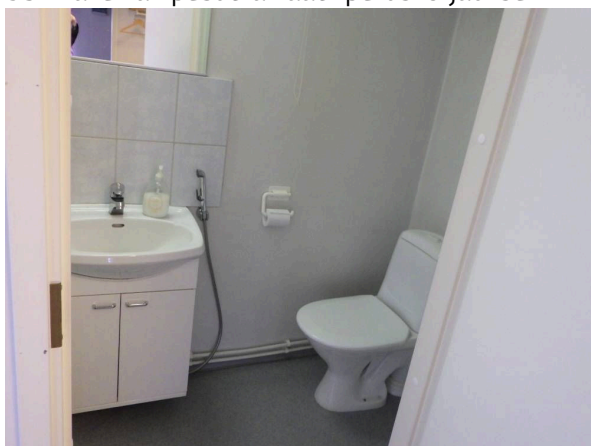
55. Alakerran vessatila on hyvässä kunnossa.

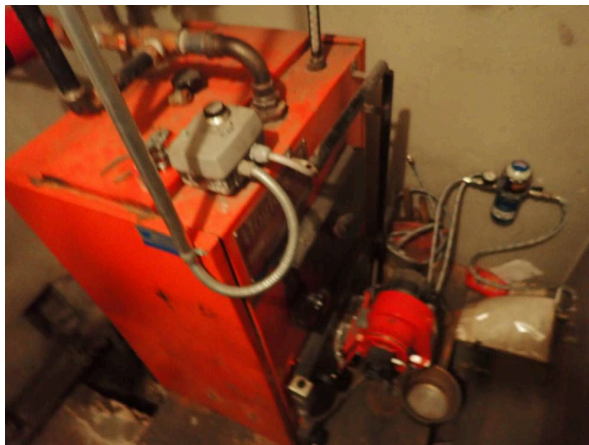
Kiinteistössä on öljylämmitys. Öljylämmityskattila on vuodelta 1984, mallia Högfors. Öljypoltin on melko uusi. Öljysäiliöt sijaitsee kellarissa omassa kammiossaan ja ovat arviolta myös vuodelta 1984. Öljysäiliöt ovat teräksiset. Lämmönjakohuoneessa sijaitseva varaaja on vanha. Öljylämmityskattiloiden tekninen käyttöikä on noin 40 vuotta, öljypolttimilla noin 15 vuotta. Myös teräksisten sisätiloissa sijaitsevien öljysäiliöiden tekninen käyttöikä on noin 40 vuotta.

56. Kevytöljykattila.

- Lämmöntuotannon uusiminen (esimerkiksi siirtyminen ilmasta-veteen lämpöpumppuun).

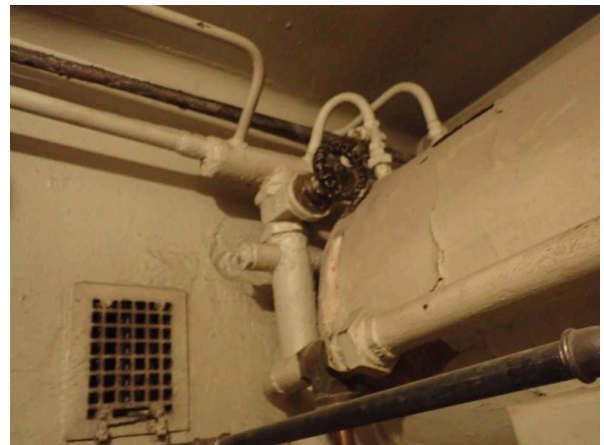
57. Vanha varaaja.

- Varaajan mahdollisesti asbestipitoisten eristeiden kunnostus.
- Keskimmäisen kerroksen wc:n ilmanvaihdon lautasventtiili puuttuu.
- Käsisammuttimien määräaikaistarkastukset olivat myöhässä.

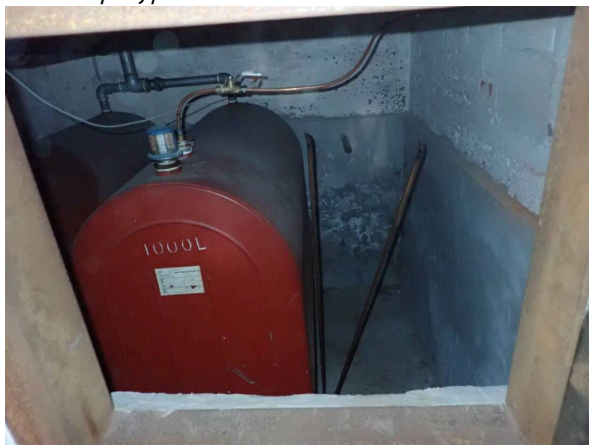
58. Öljysäiliöt ovat arviolta myös vuodelta 1984.

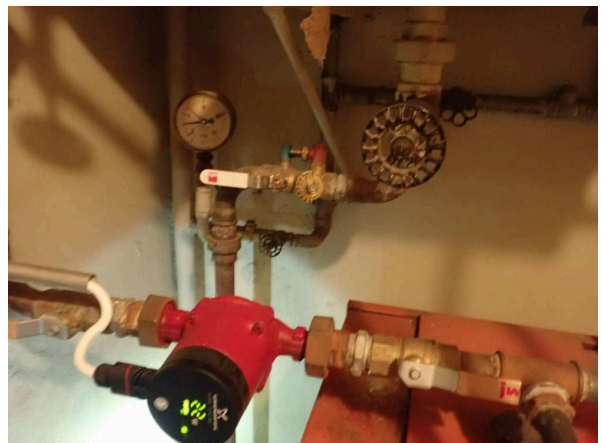
62. Päärungon linjasäätöventtiili uusittu.

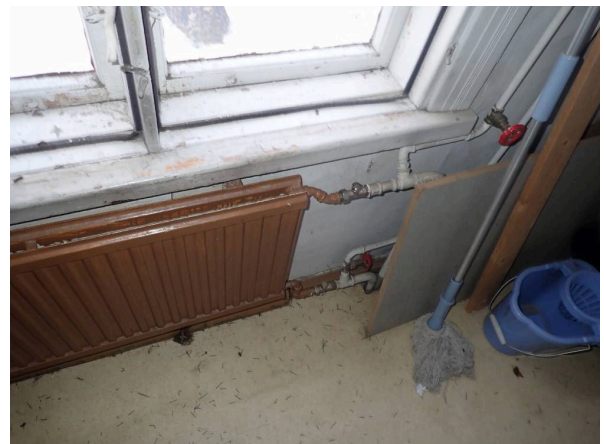
65. Patteriventtiilit ovat uusittuja.

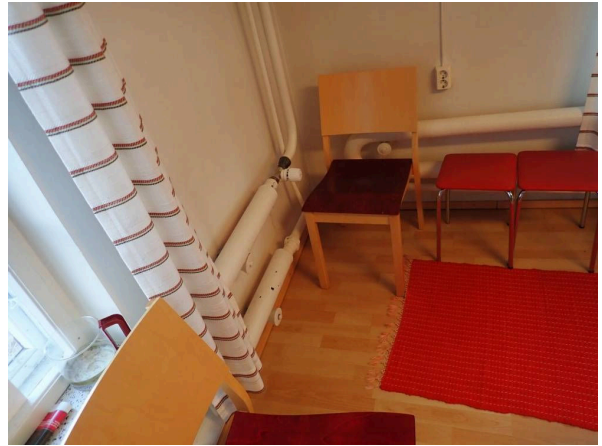
67. Kellarin tiloissa on putkipattereita.

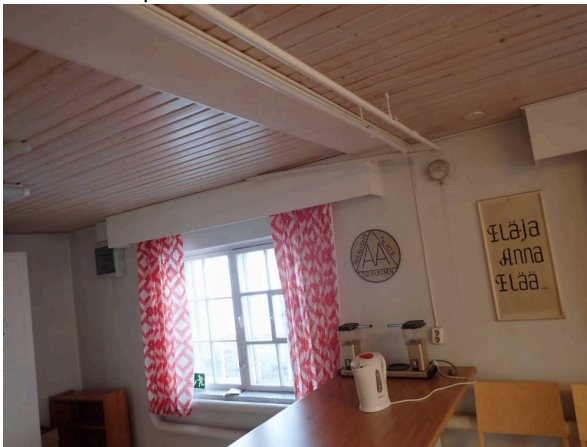
68. Lämpölinjat kulkevat pääosin näkyvillä.

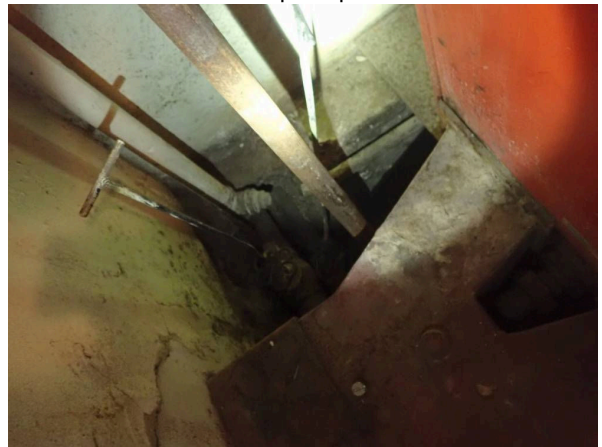
69. Osin lämpölinjat kulkevat myös rakenteissa.

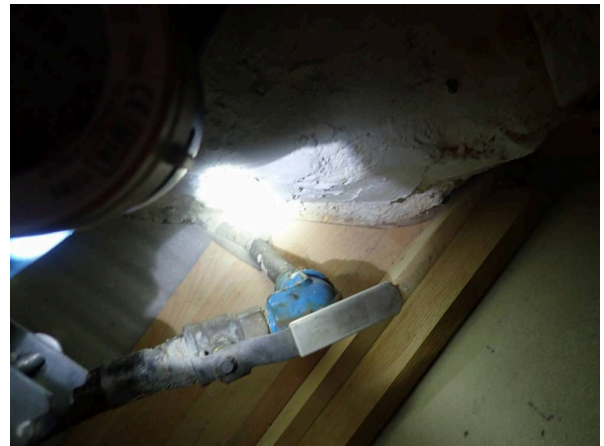
72. Tonttivesijohto uusittua muoviputkea.

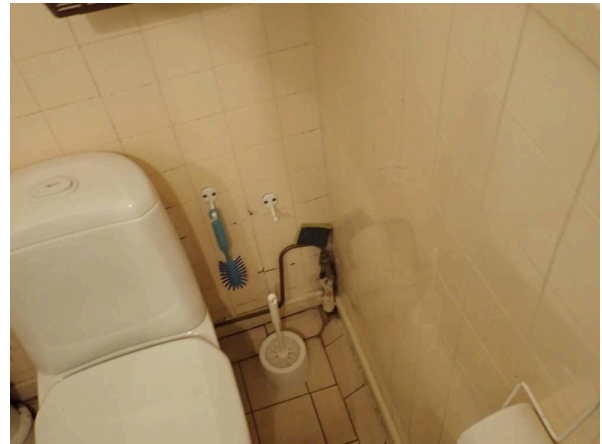
74. Keskimmäisessä kerroksessa kylmävesijohto tulee sinkityllä teräsputkella vesikalusteelle asti.

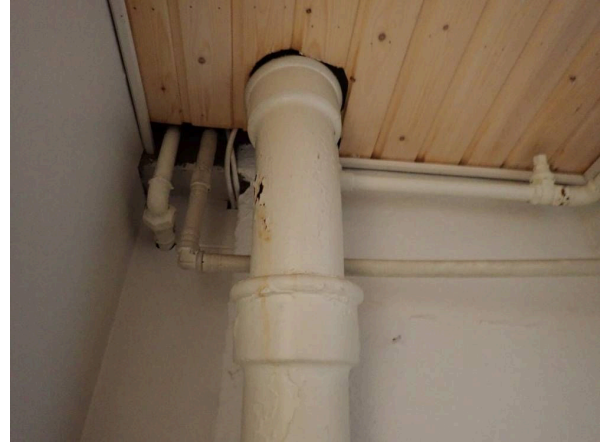
79. Viemärit ovat valurautaa. Oletettavasti 60-luvulta.

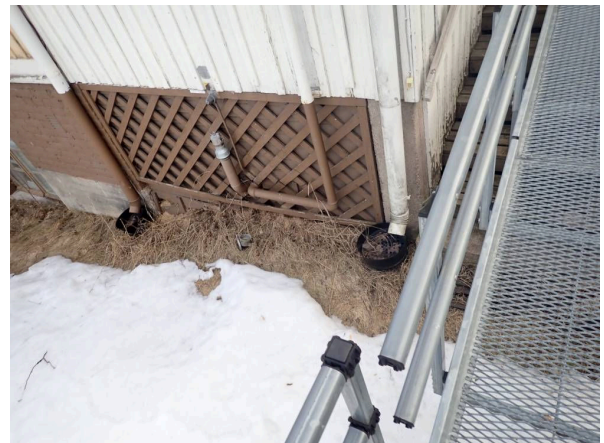
81. Rännikaivo lisätty.

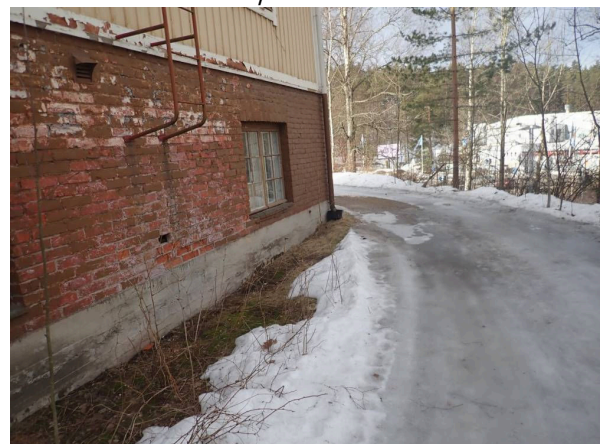
83. Rännikaivo lisätty.

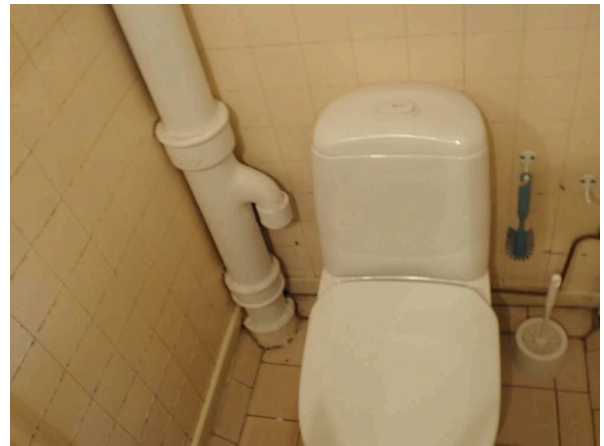
85. Keskipöydän wc-istuin uusittu.

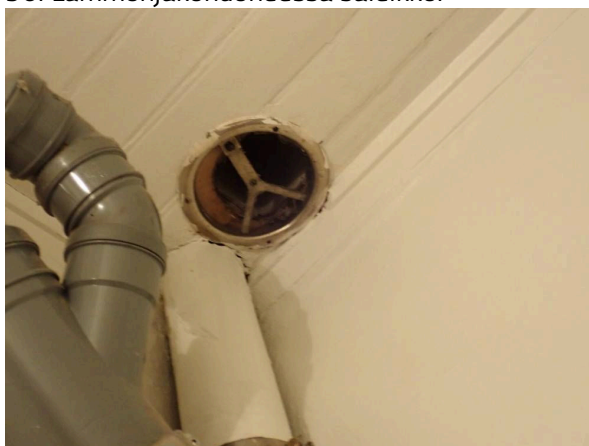
98. Keskimmäisen kerroksen wc:n lautasventtiili puuttuu.

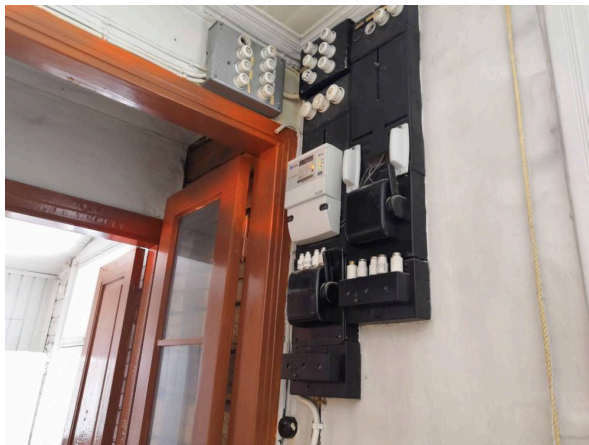
103. Sähköpääkeskus.

- Sähkö- ja telejärjestelmien uusiminen
