Lahden toriparkki, Pilaantuneen maan kunnostuksen loppuraportti

14.3.2014

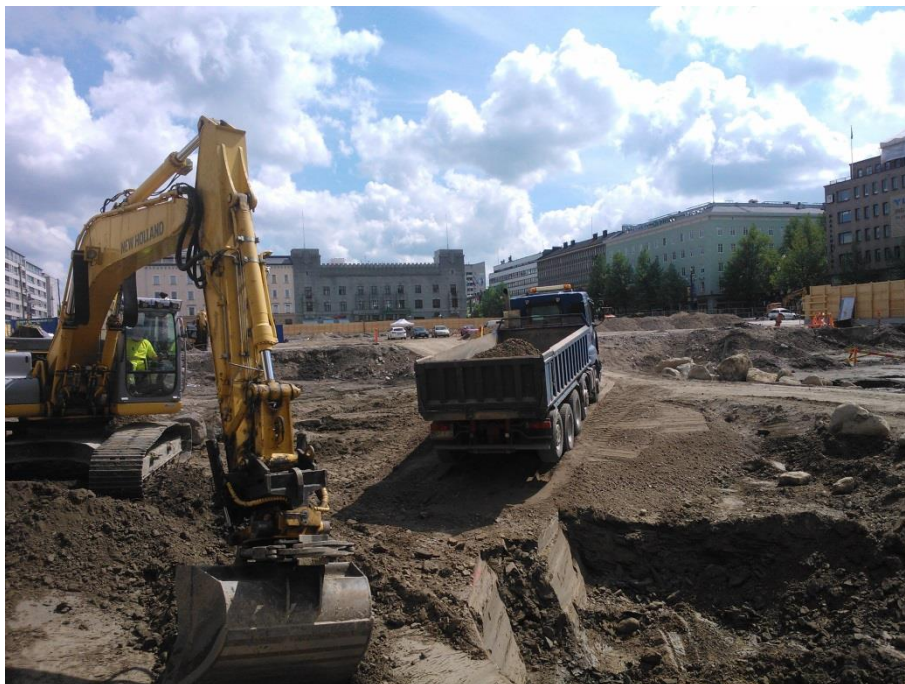
Kuva 2. Pilaantuneen maan kuormaus alatorilla.

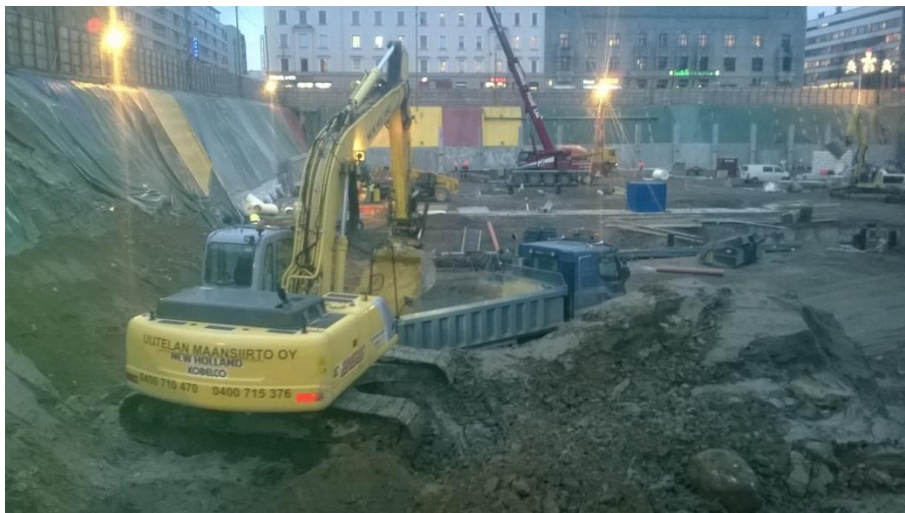
Kuva 3. Pilaantuneen maan kuormaus kaupatorilla.

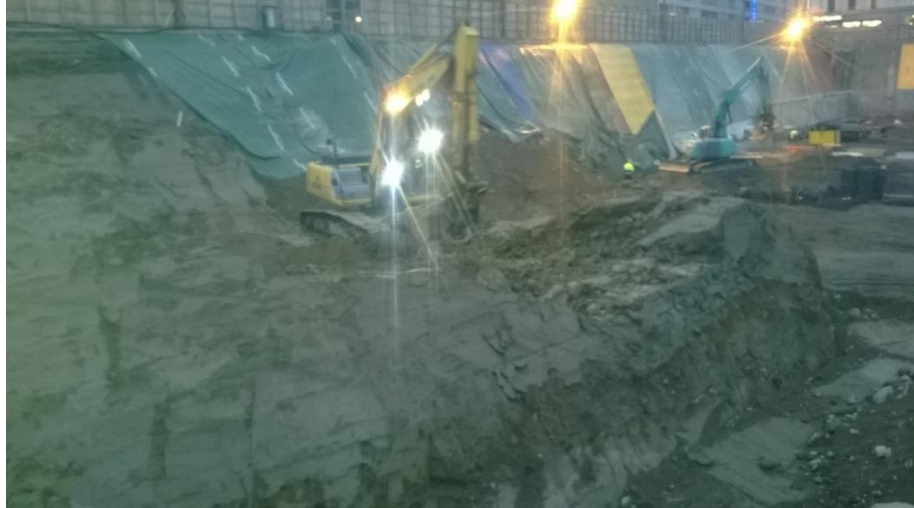
Kuva 4. Pilaantuneen maan kaivuu anturalinjan 3 kohdalla.

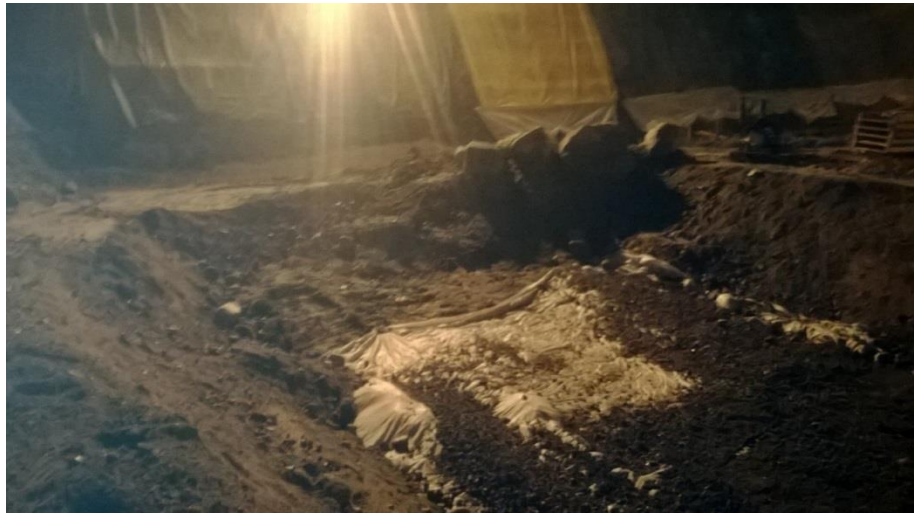
Kauppatorin alueella kaivu jouduttiin lopettamaan ennen puhdistustavoitteen saavuttamista, pohjaveden pinnan tultua vastaan. Kaivun alueen pohjan niissä osissa, joissa pilaantunutta maata jäi kaivun alueen alapuolelle, jäännöspitoisuusnäytteen tulos oli pisteessä JP196 490 mg/kg (C5-C10). 12.11.2013 pidetyssä katselmuksessa viranomaisen totesi, että kaivu voidaan lopettaa pohjaveden pintaan. Katselmuksen muistio on esitetty liitteessä 5. Alue johon kunnostustavoitteen ylittäviä pitoisuuksia jäi, erotettiin puhtaista täyttömassoista suodatinkankaalla. Alue on merkitty karttaan 6.

Kuva 6. Suodatinkangas pisteen JP196 kohdalta.

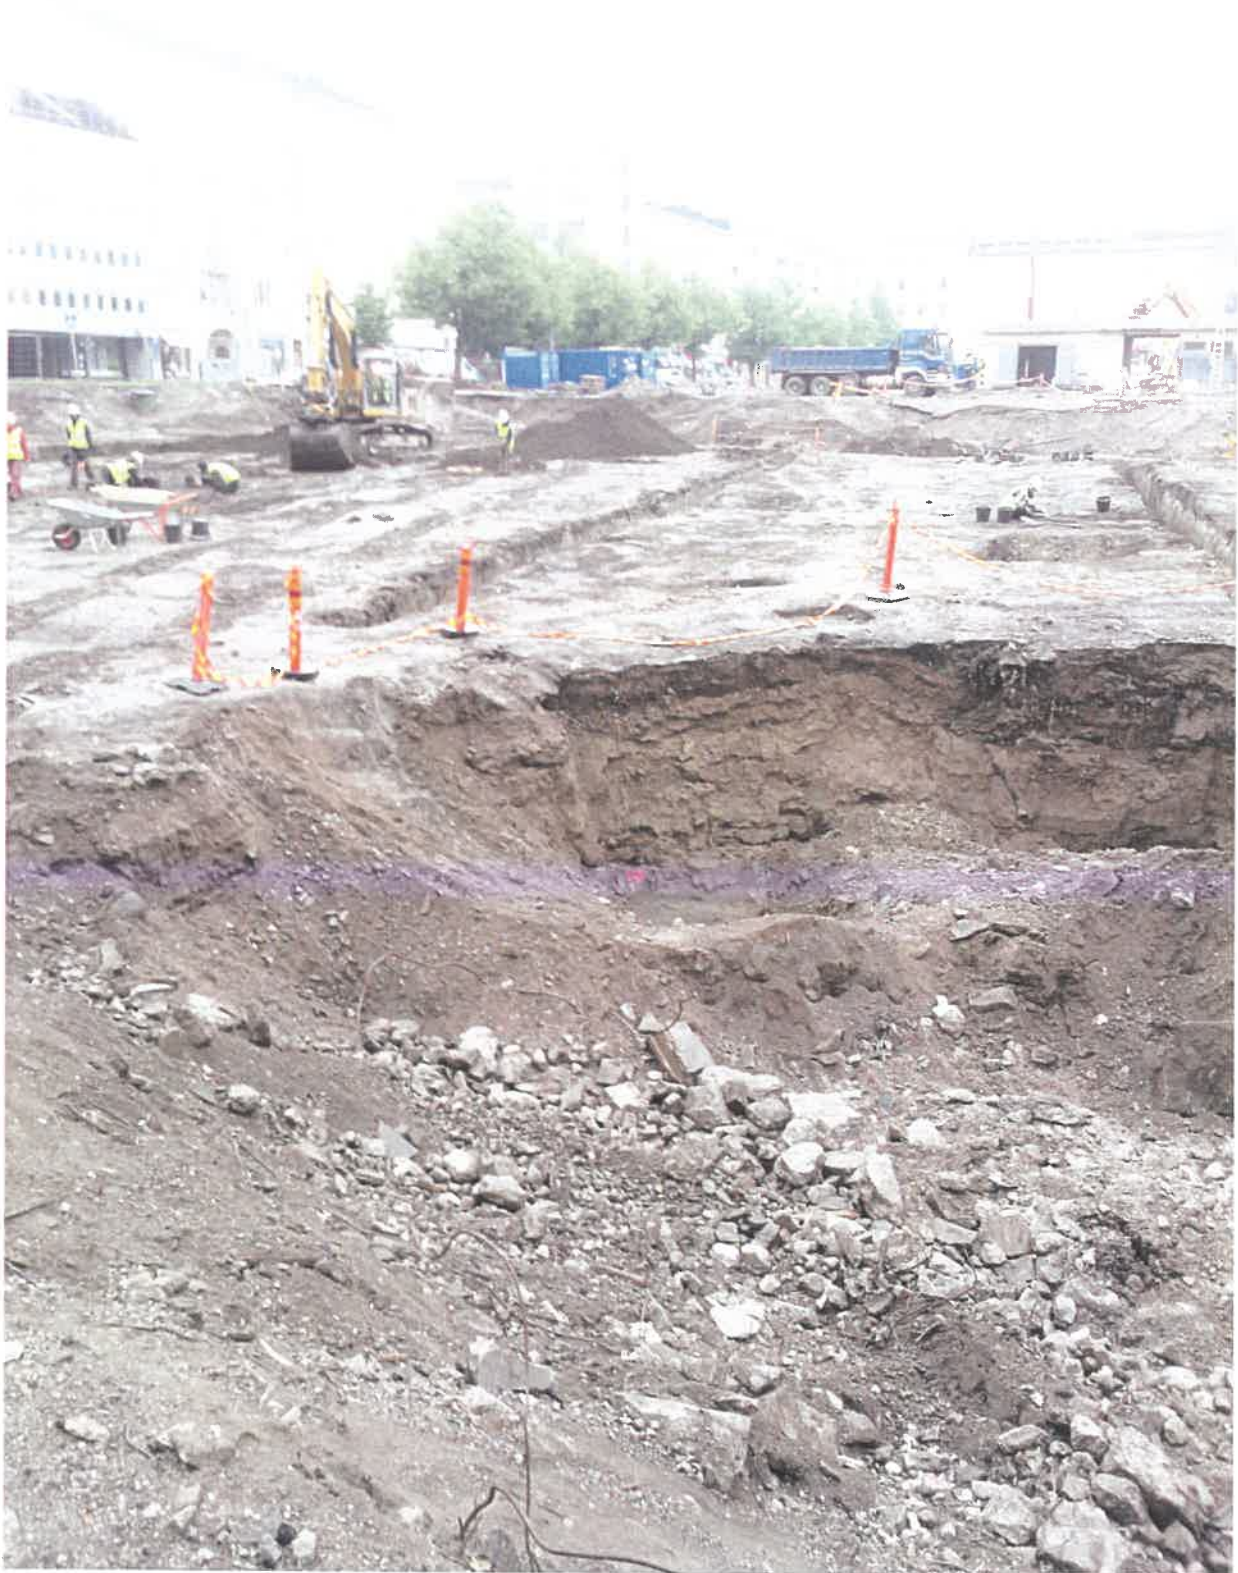
Pidettiin pima-katselmus työmaalla Rauhankadun puolella, tulevan työmaaluiskan kohdalla. Suvi Strandbergin mukaan pilaantunut alue noudattaa näytepisteiden mukaan arvioitua aluetta. Kaivetussa montussa näkyi piste 43, josta vasempaan pima-alue on. Todettiin, että Rauhankadun puolella katualueella, heti urakka-alueen rajalla on ainakin Lahti Energian ja Elisan kaapeleita, sen jälkeen DNA:n kaapeleita, joissa on jonkinlainen vaurio, jonka korjaaminen kestäisi noin kaksi kuukautta. Kaivuilla ei vaaranneta näitä kaapeleita. Pima-alueen leveydestä riippuen voidaan kaivaa varovaisesti, kunnes kaapelit näkyy. Pilaantuneelle maalle tehdään massanvaihto, ja vaihdettu maa-aines erotetaan pilaantuneesta aineesta suodatinkankaalla. Todettiin myös tarkastuskaivo HP1 (joskus esiintyy nimellä HP 109), joka säilytetään mahdollisimman pitkään.

Kuva 1. Kuva pima-alueesta Rauhankadun puolella. Pilaantunut aines kuvassa näkyvästä pisteestä 43 vasempaan.

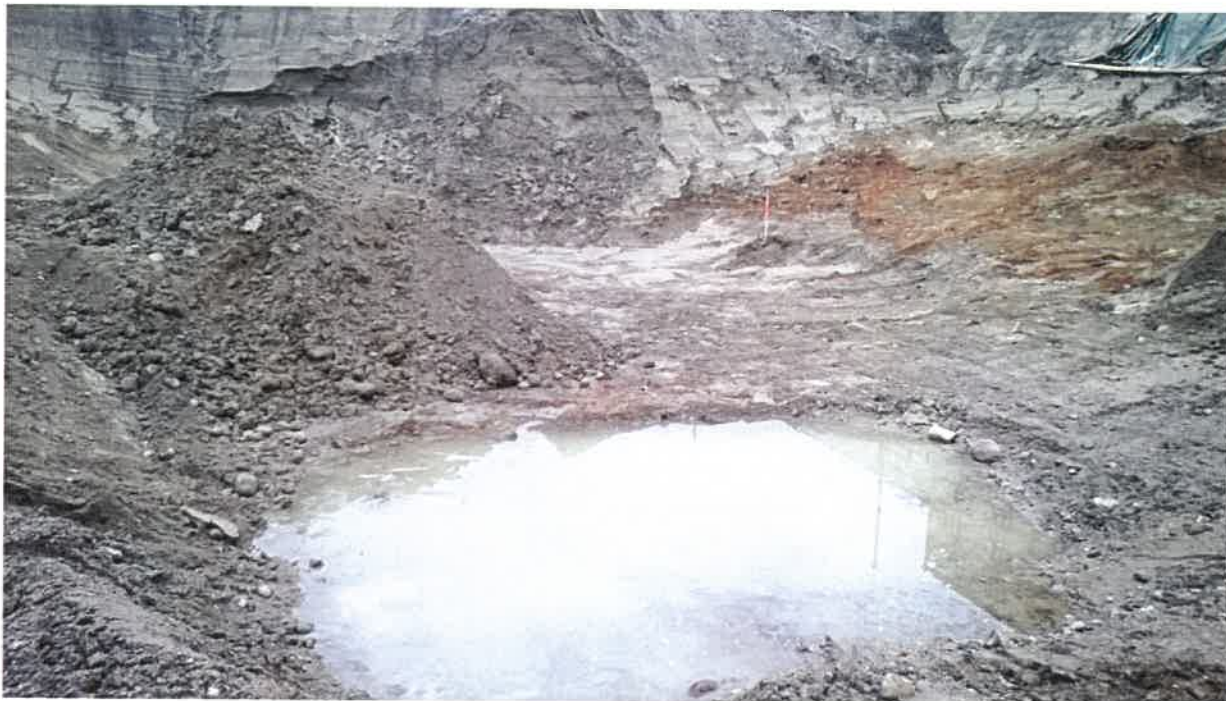
Kuva 1. Pima-kaivanto. Kuva otettu noin kohdalta 4¹/₂ / E suuntaan luode. Oikeassa yläkulmassa, missä näkyy pressun alareuna, on Vapaudenkadun puoleinen kaivuuluiska.
