Brado Oy

Sisäilma- ja rakenneselvitys

27.04.2022

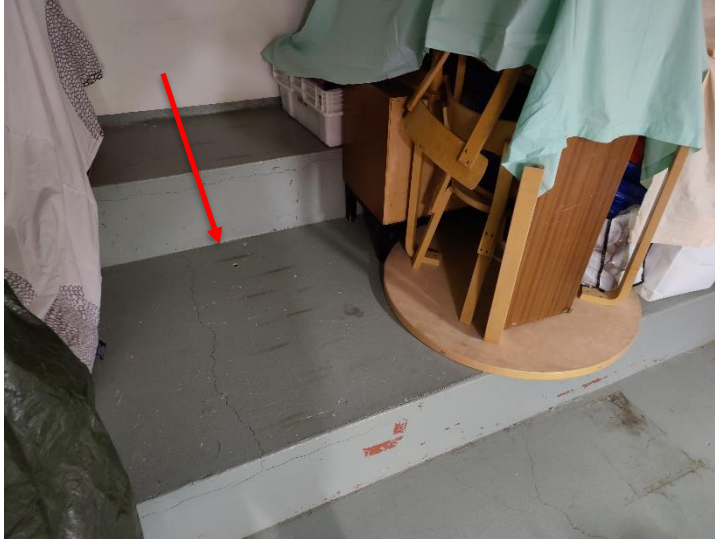
Kuva 1:

Kellarikerroksessa tehtiin alapohjarakenteen korokeosaan tarkastus mahdollisten eristekerrosten olemassaolon selvittämiseksi. Eristekerroksia ei havaittu (Kuva 1).

Rakenneavaus kellarin alapohjan korokeosaan.

Rakenne oli betonia, po-
rausta suoritettiin noin 300
mm. Betonin alla savi-
maista maa-ainesta.

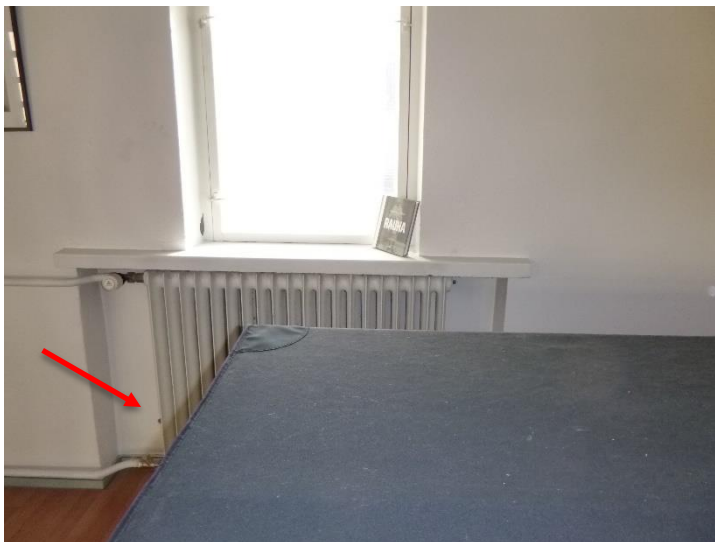
Kuva 2:

Ulkoseinärakenteen patterisyvennykseen tehtiin rakenneavaus mahdollisen eristeen olemassaolon tarkastamiseksi. Avaus tehtiin 2. kerroksen liikuntasaliin. Eristekerrosta ei havaittu (kuva 2).

Ulkoseinän rakennetarkas-
tus tehtiin 2. kerroksen lii-
kuntasalin patterisyven-
nykseen.

Rakenne oli tiiltä, tarkas-
tettiin 200 mm. Rakenn-
teessa ei ole erillistä eris-
tekerrosta.

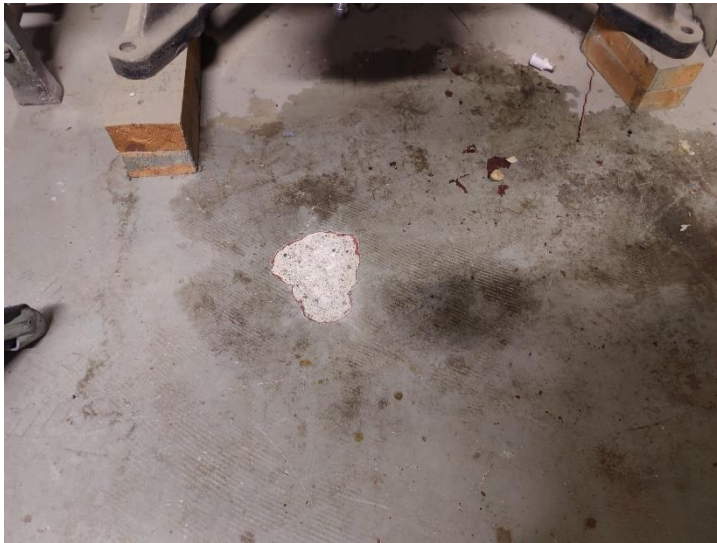
**Kuva 3:**

Näytteessä oli kuparia, nikkeliä, lyijyä, sinkkiä ja vanadiiniä yli haitallisen jätteen ylempien ohjearvojen. Purkujätettä toimitettaessa on oltava yhteydessä paikalliseen jäteviranomaiseen. Tilojen käytön aikana huomioitava, että raskasmetalleja voi päästä sisäilmaan lattian kulumisen seurauksena.

Varasto, vanha painokone-sali, lattian pinnasta materiaalia haitta-ainetutkimuksiin.

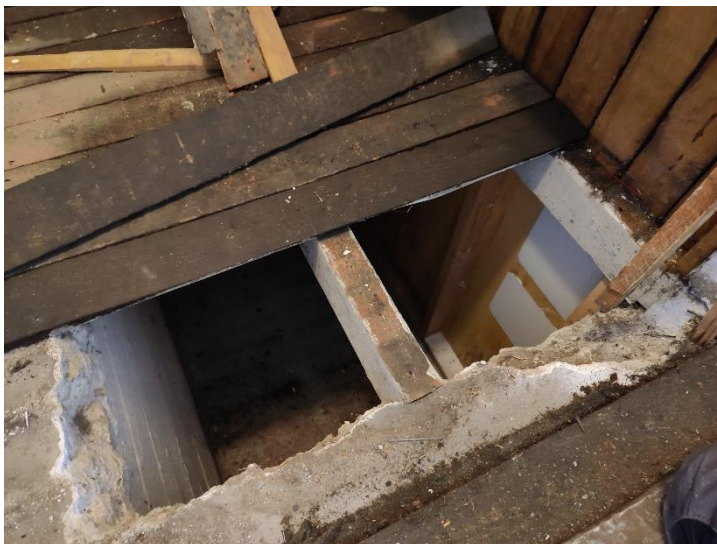
**Kuva 4:**

1. kerroksen lehdenjakajien tilan viereisen, autotallin päädyssä (portaiden alla) öljypitoisia lautoja luukun kantena. Haitta-aineita ei ollut betonipinnoilla.

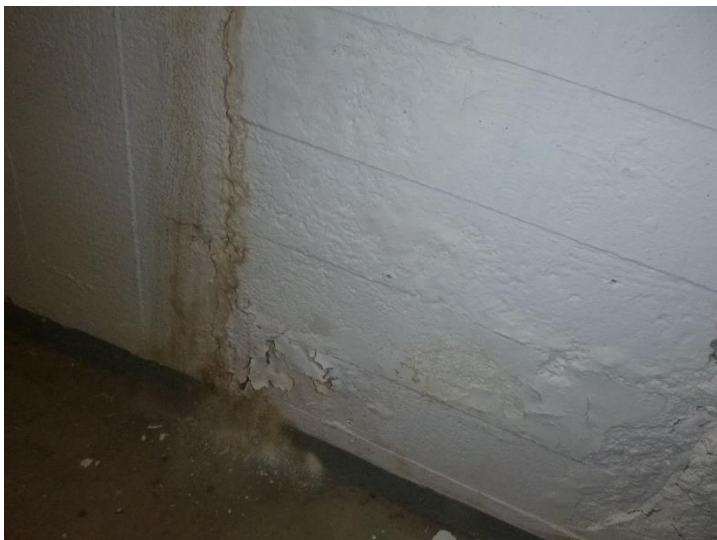
**Kuva 5:**

Kellarin seinäpinnoilla kosteudesta aiheutuneita jälkiä, maali ja betonipinta hilseilee.

Näkyvät kosteusvauriojäljet ovat Asumisterveysasetuksen mukaan toimenpiderajan ylitys.

Näkyvät kosteusvauriojäljet ovat Sosiaali- ja terveysministeriön Asumisterveysasetuksen mukaan toimenpiderajan ylitys ja vaativat korjauksia epäkohdan poistamiseksi. Koska vauriot ovat aiheutuneet rakenteen läpi tulevan kosteuden seurauksena, riittävänä korjauksena ei voida pitää pintojen kunnostamista, vaan myös kosteuslähde on poistettava, jotta vaurio ei uusiudu. Tämä tulee vaatimaan rakennuksen ulkopuolisten rakenteiden esiin kaivamisen, asianmukaisten vedeneristerakenteiden sekä vedenpoistojärjestelmien (sadevesi- ja salaojajärjestelmät) asentamisen.

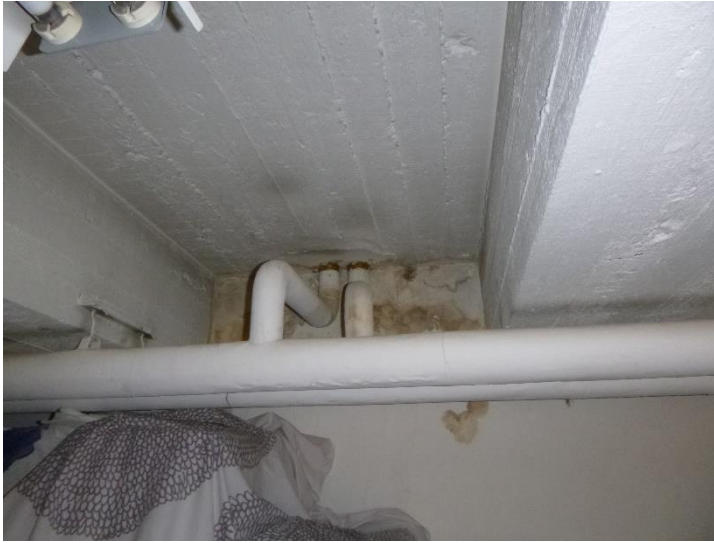
**Kuva 6:**

Kellaritiloissa seinäpinnoilla kosteudesta aiheutuneita jälkiä seinäpinnoilla, maali ja betonipinta hilseilee.

Näkyvät kosteusvauriojäljet ovat Asumisterveysasetuksen mukaan toimenpiderajan ylitys.

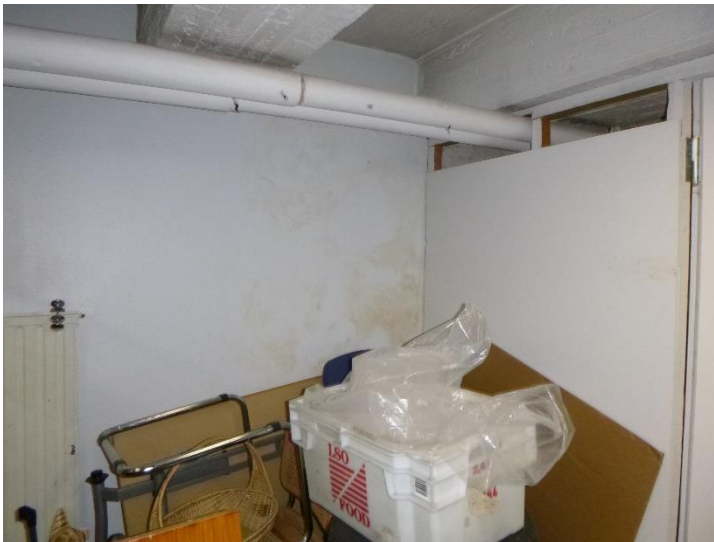
**Kuva 7:**

Kellaritiloissa seinäpinnoilla kosteudesta aiheutuneita jälkiä seinäpinnoilla, maali ja betonipinta hilseilee.

Näkyvät kosteusvauriojäljet ovat Asumisterveysasetuksen mukaan toimenpiderajan ylitys.

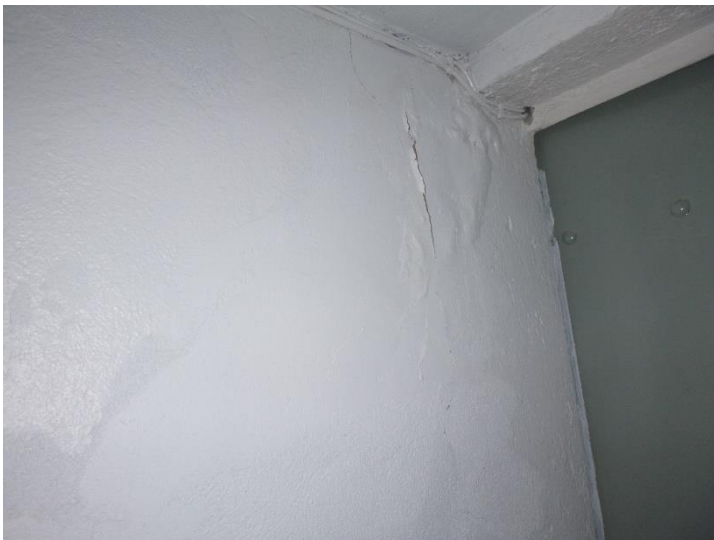
**Kuva 8:**

Kellaritiloissa seinäpinnoilla kosteudesta aiheutuneita jälkiä seinäpinnoilla, maali ja betonipinta hilseilee.

Näkyvät kosteusvauriojäljet ovat Asumisterveysasetuksen mukaan toimenpiderajan ylitys.

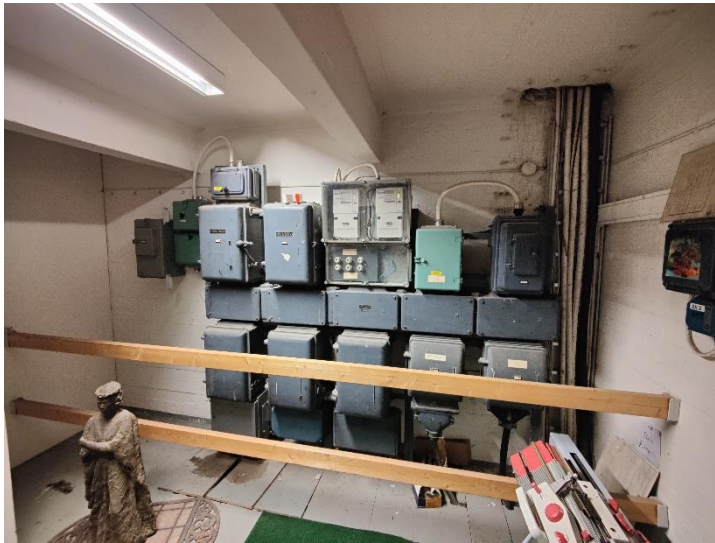
**Kuva 9:**

Kellarikerroksen sähkökaappi. Sähkötekniikka on suurimmaksi osaksi alkuperäistä ja on teknisen käyttökänsä päässä.

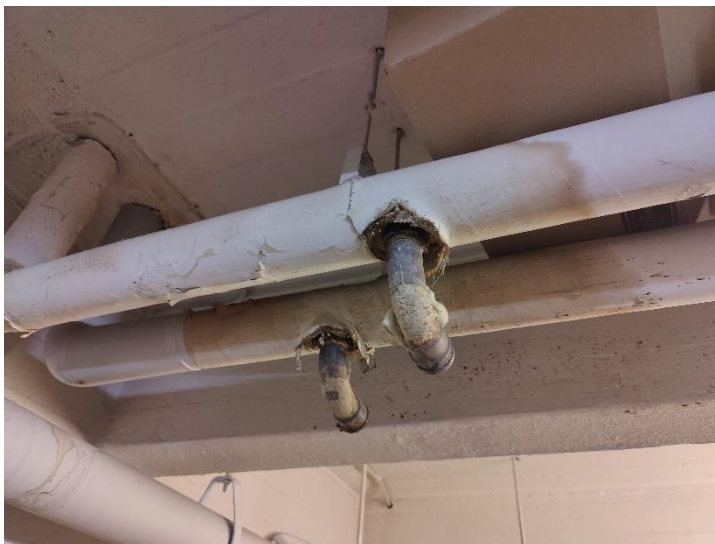
**Kuva 10:**

Kellarissa vanhoja käytöstä poistettuja vesi-/lämpöputkia, joissa todennäköisesti asbestipitoisia eristeitä. Pinnat ei ole ehjiä, joten asbestikuituja on mahdollista päästä sisäilmaan.

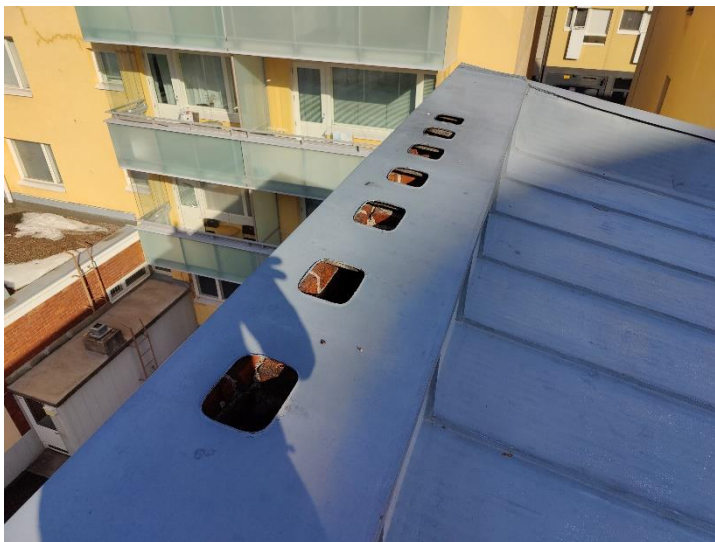
**Kuva 11:**

Vesikatolla ulkoseinissä olevien poistohormien päät avoimia. Kosteuden pääsy ulkoseinärakenteeseen on todennäköistä.

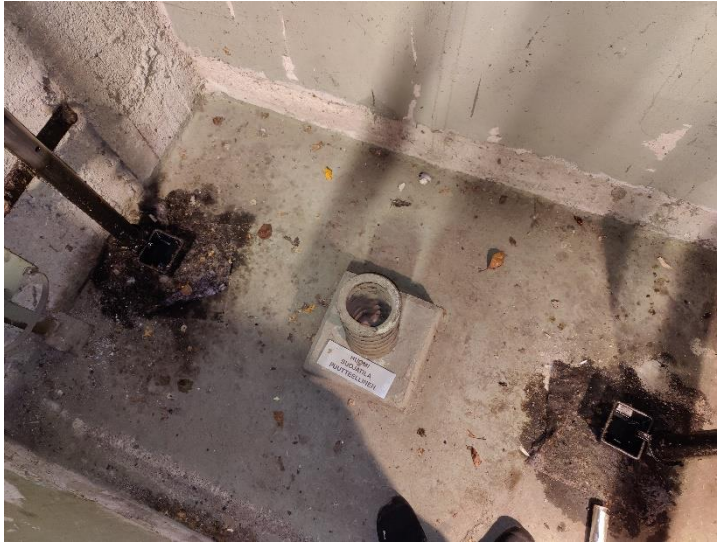
**Kuva 12:**

Toinen näyte otettiin hissikuilun pintabetonista. Näytteen öljyhiilivetyjen pitoisuudet olivat runsaat (C5 – C40 20 000 mg/kg) ja ylittävät vaarallisen jätteen öljyhiilivetyjen pitoisuusrajan. Hissikuilun pohjan pinnoilta voi haihtua öljyhiilivetyjä sisäilmaan. Öljyn hajua havaittiin myös 2. kerroksen aulassa lähellä hissiä ja haju kantautui todennäköisimmin yläkerran hissikonehuoneesta. VOC- ja PAH-sisäilmanäytteissä ei havaittu epätavallisia pitoisuuksia hiilivetyjä tai haitta-aineita.

Hissikuilun pohja likainen. Kuilun pohjalta otettiin materiaalia öljyhiilivety-analyysiin.

Näytteen pitoisuudet ylittivät vaarallisena jätteenä pidettävät raja-arvot.

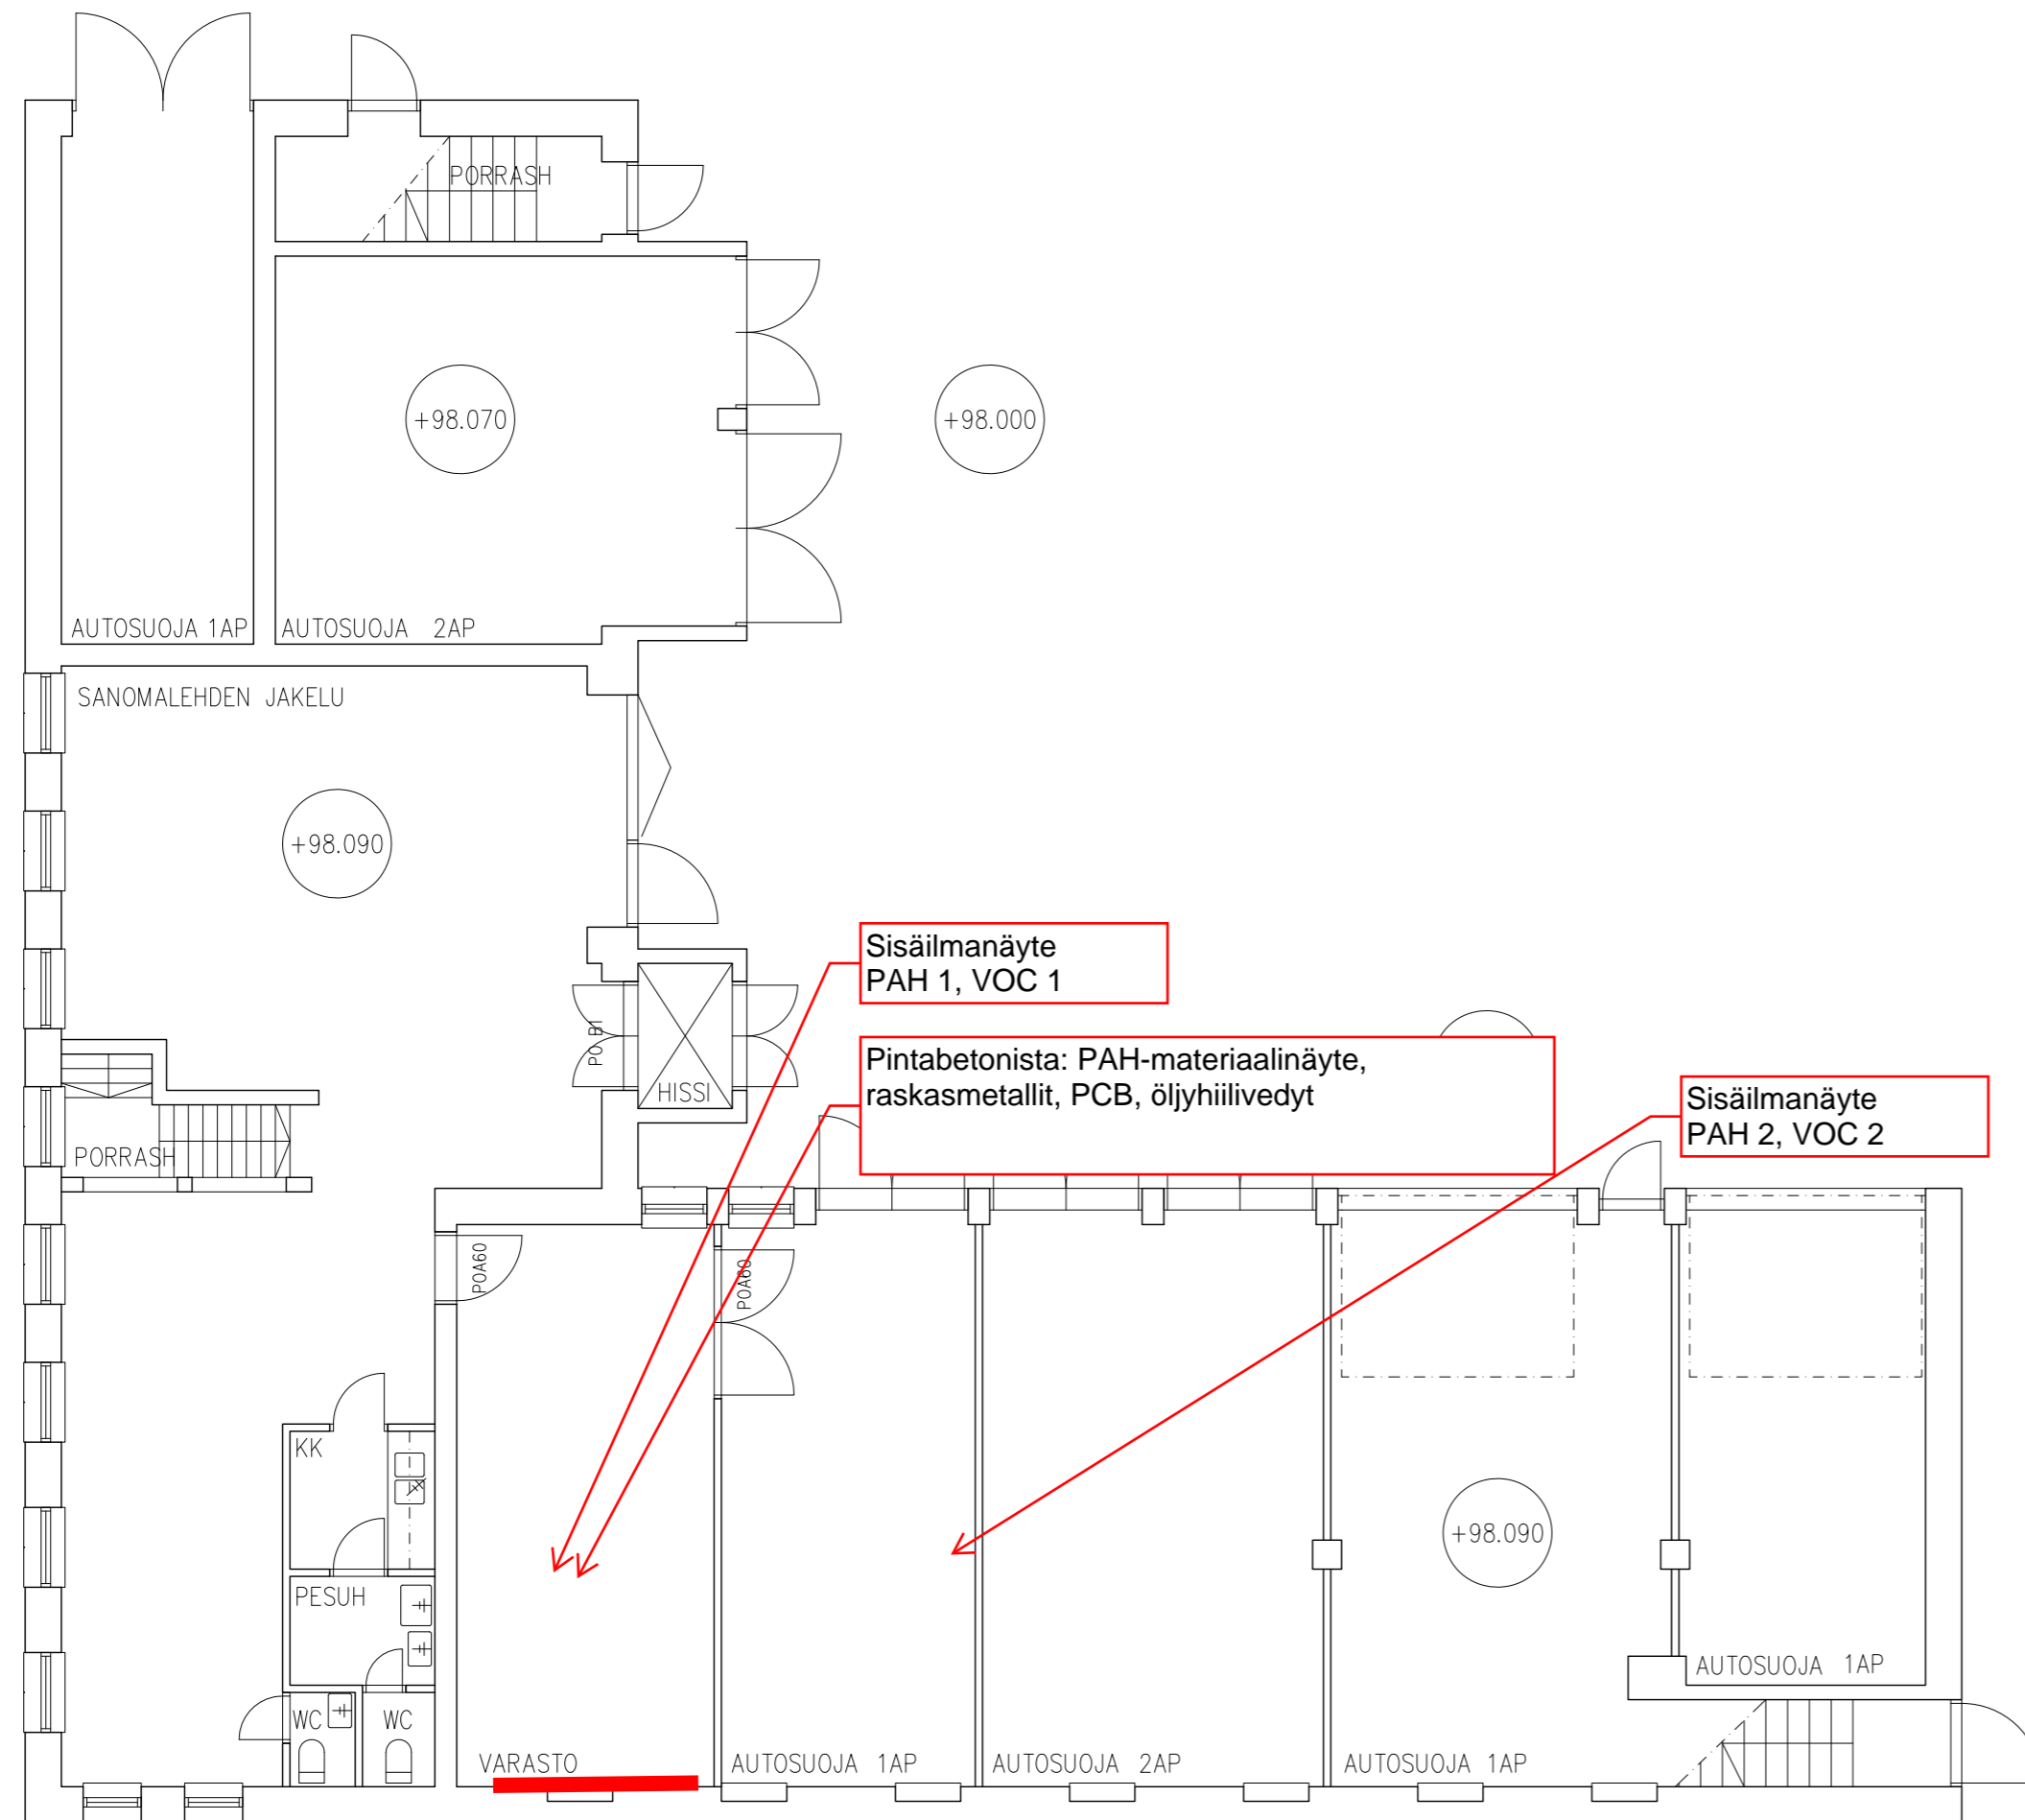
Sisäilmanäyte
PAH 1, VOC 1

Pintabetonista: PAH-materiaalinäyte,
raskasmetallit, PCB, öljyhiilivedyt

Kosteuspoikkeamaa ja/ tai
hilseilyjälkiä seinän alaosassa

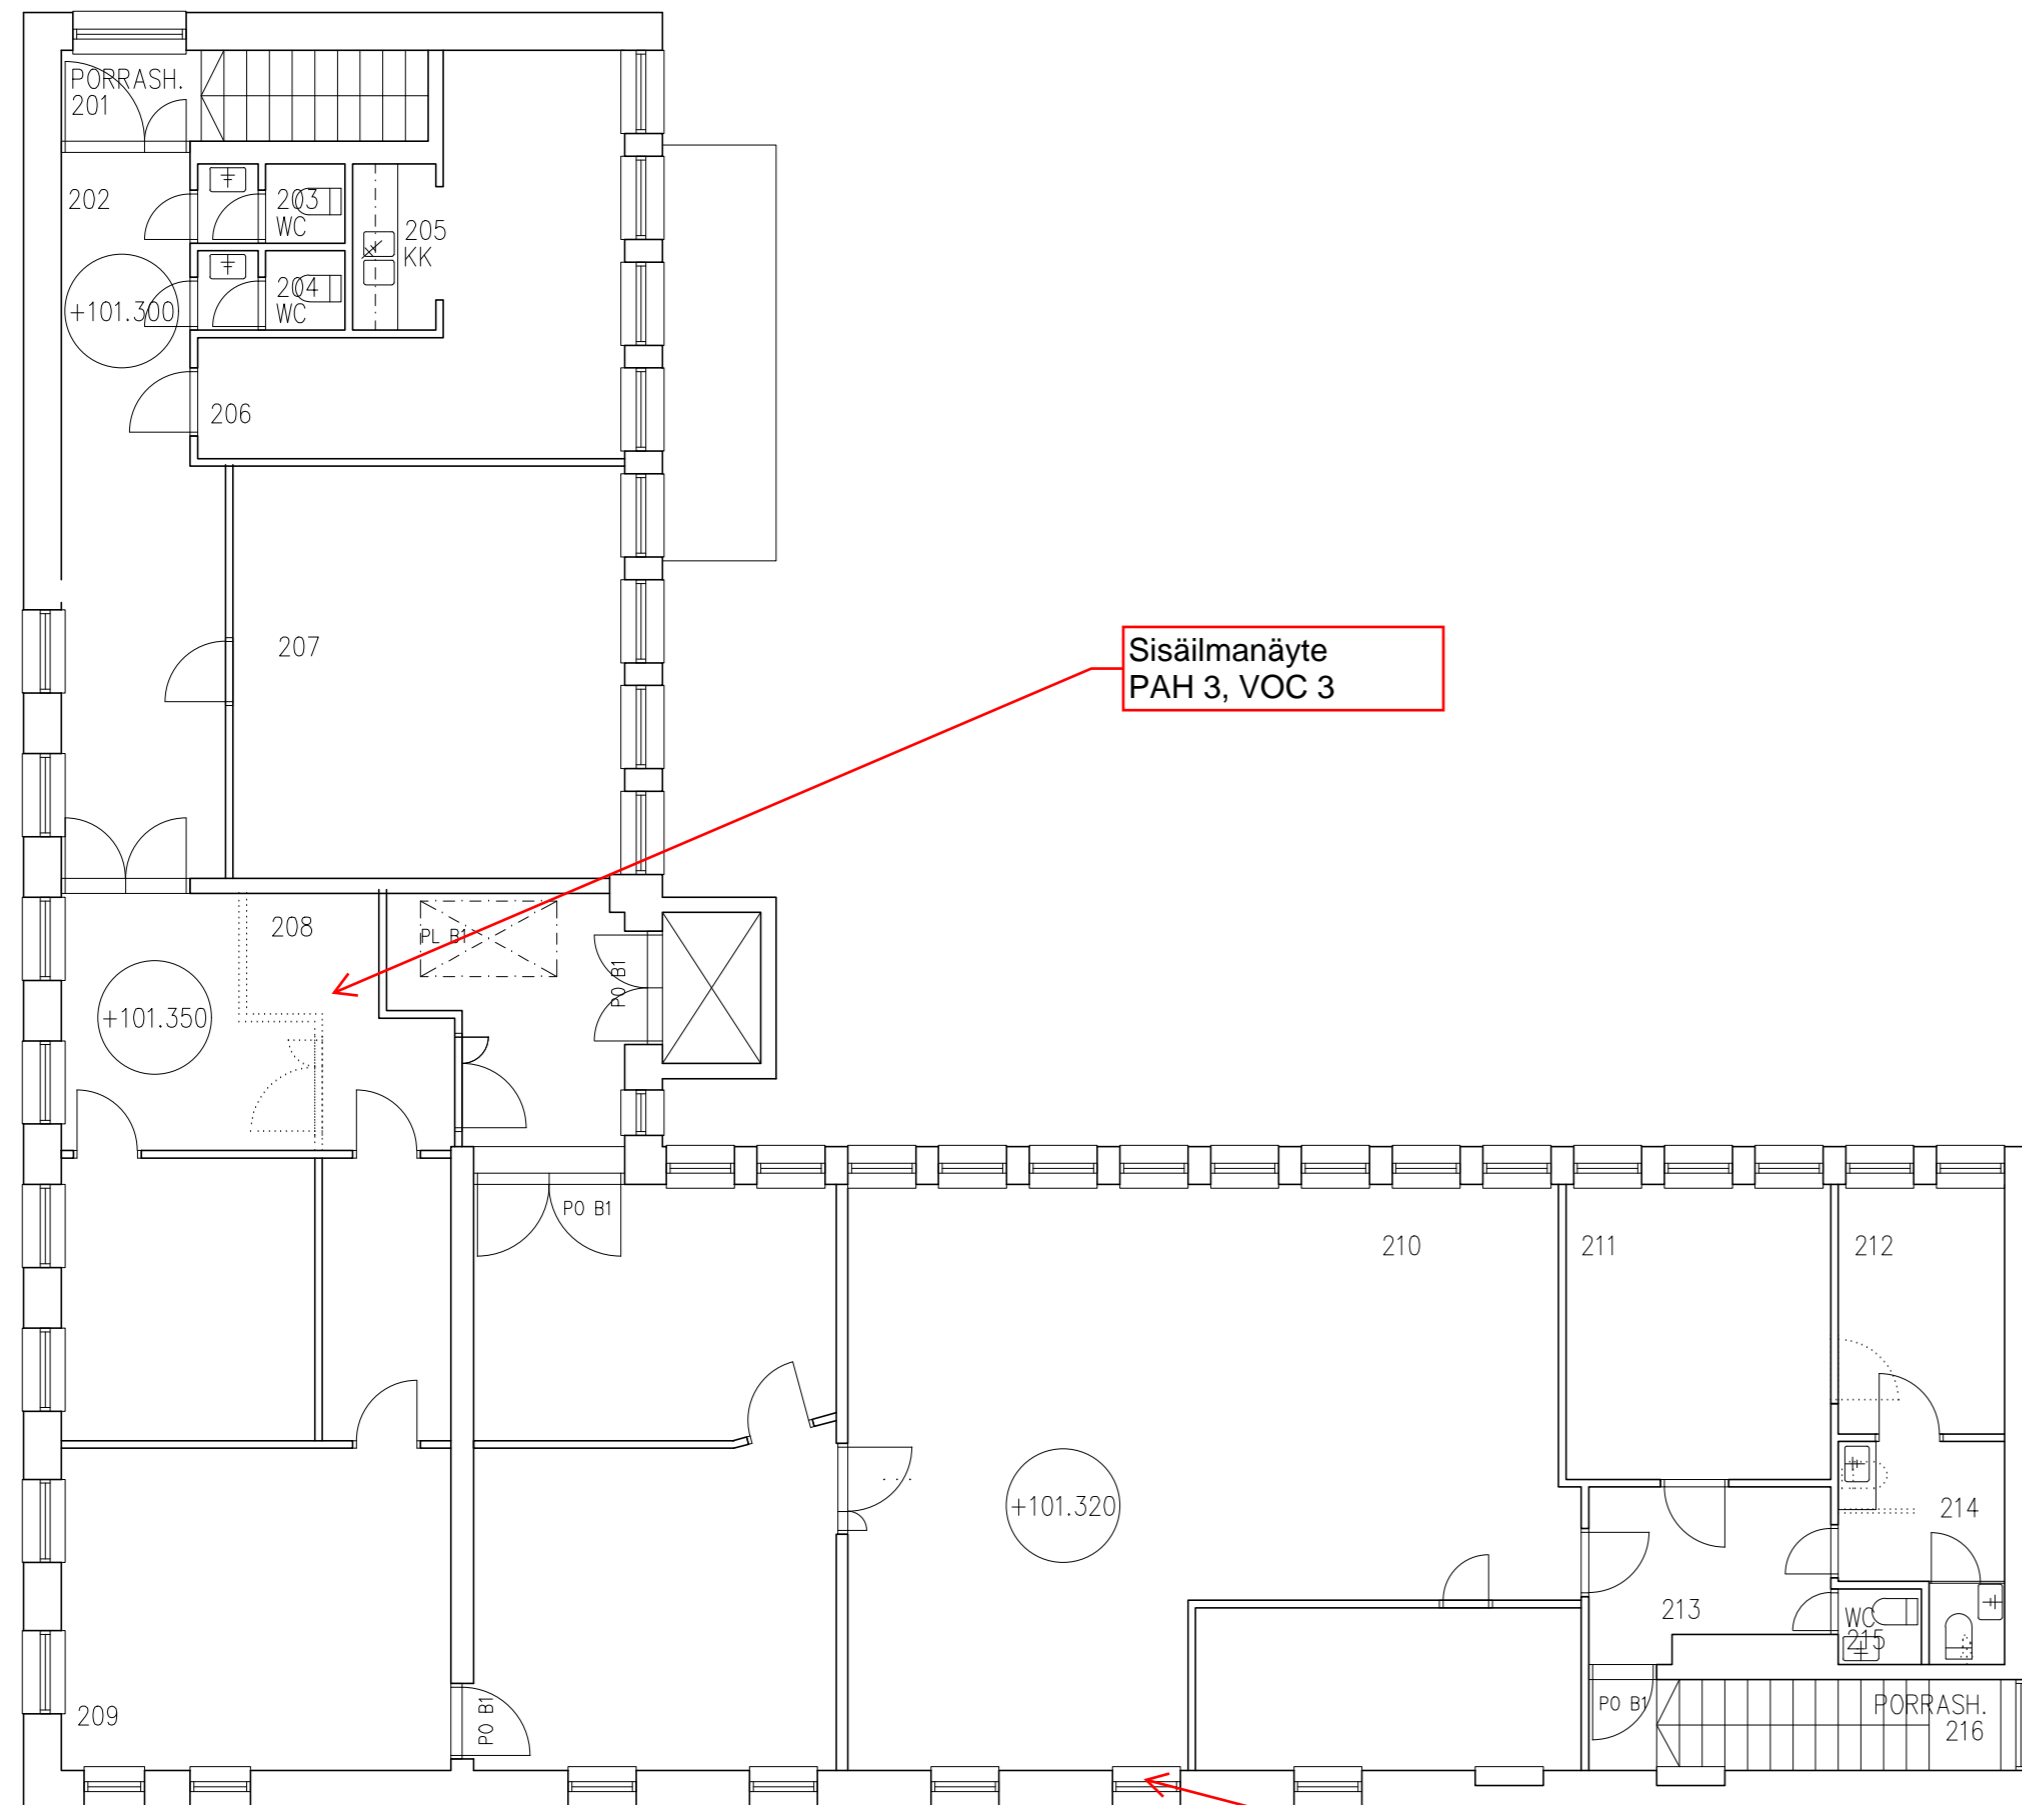
Sisäilmanäyte
PAH 3, VOC 3

RAKENTEEN
TARKASTUS,
ulkoseinä

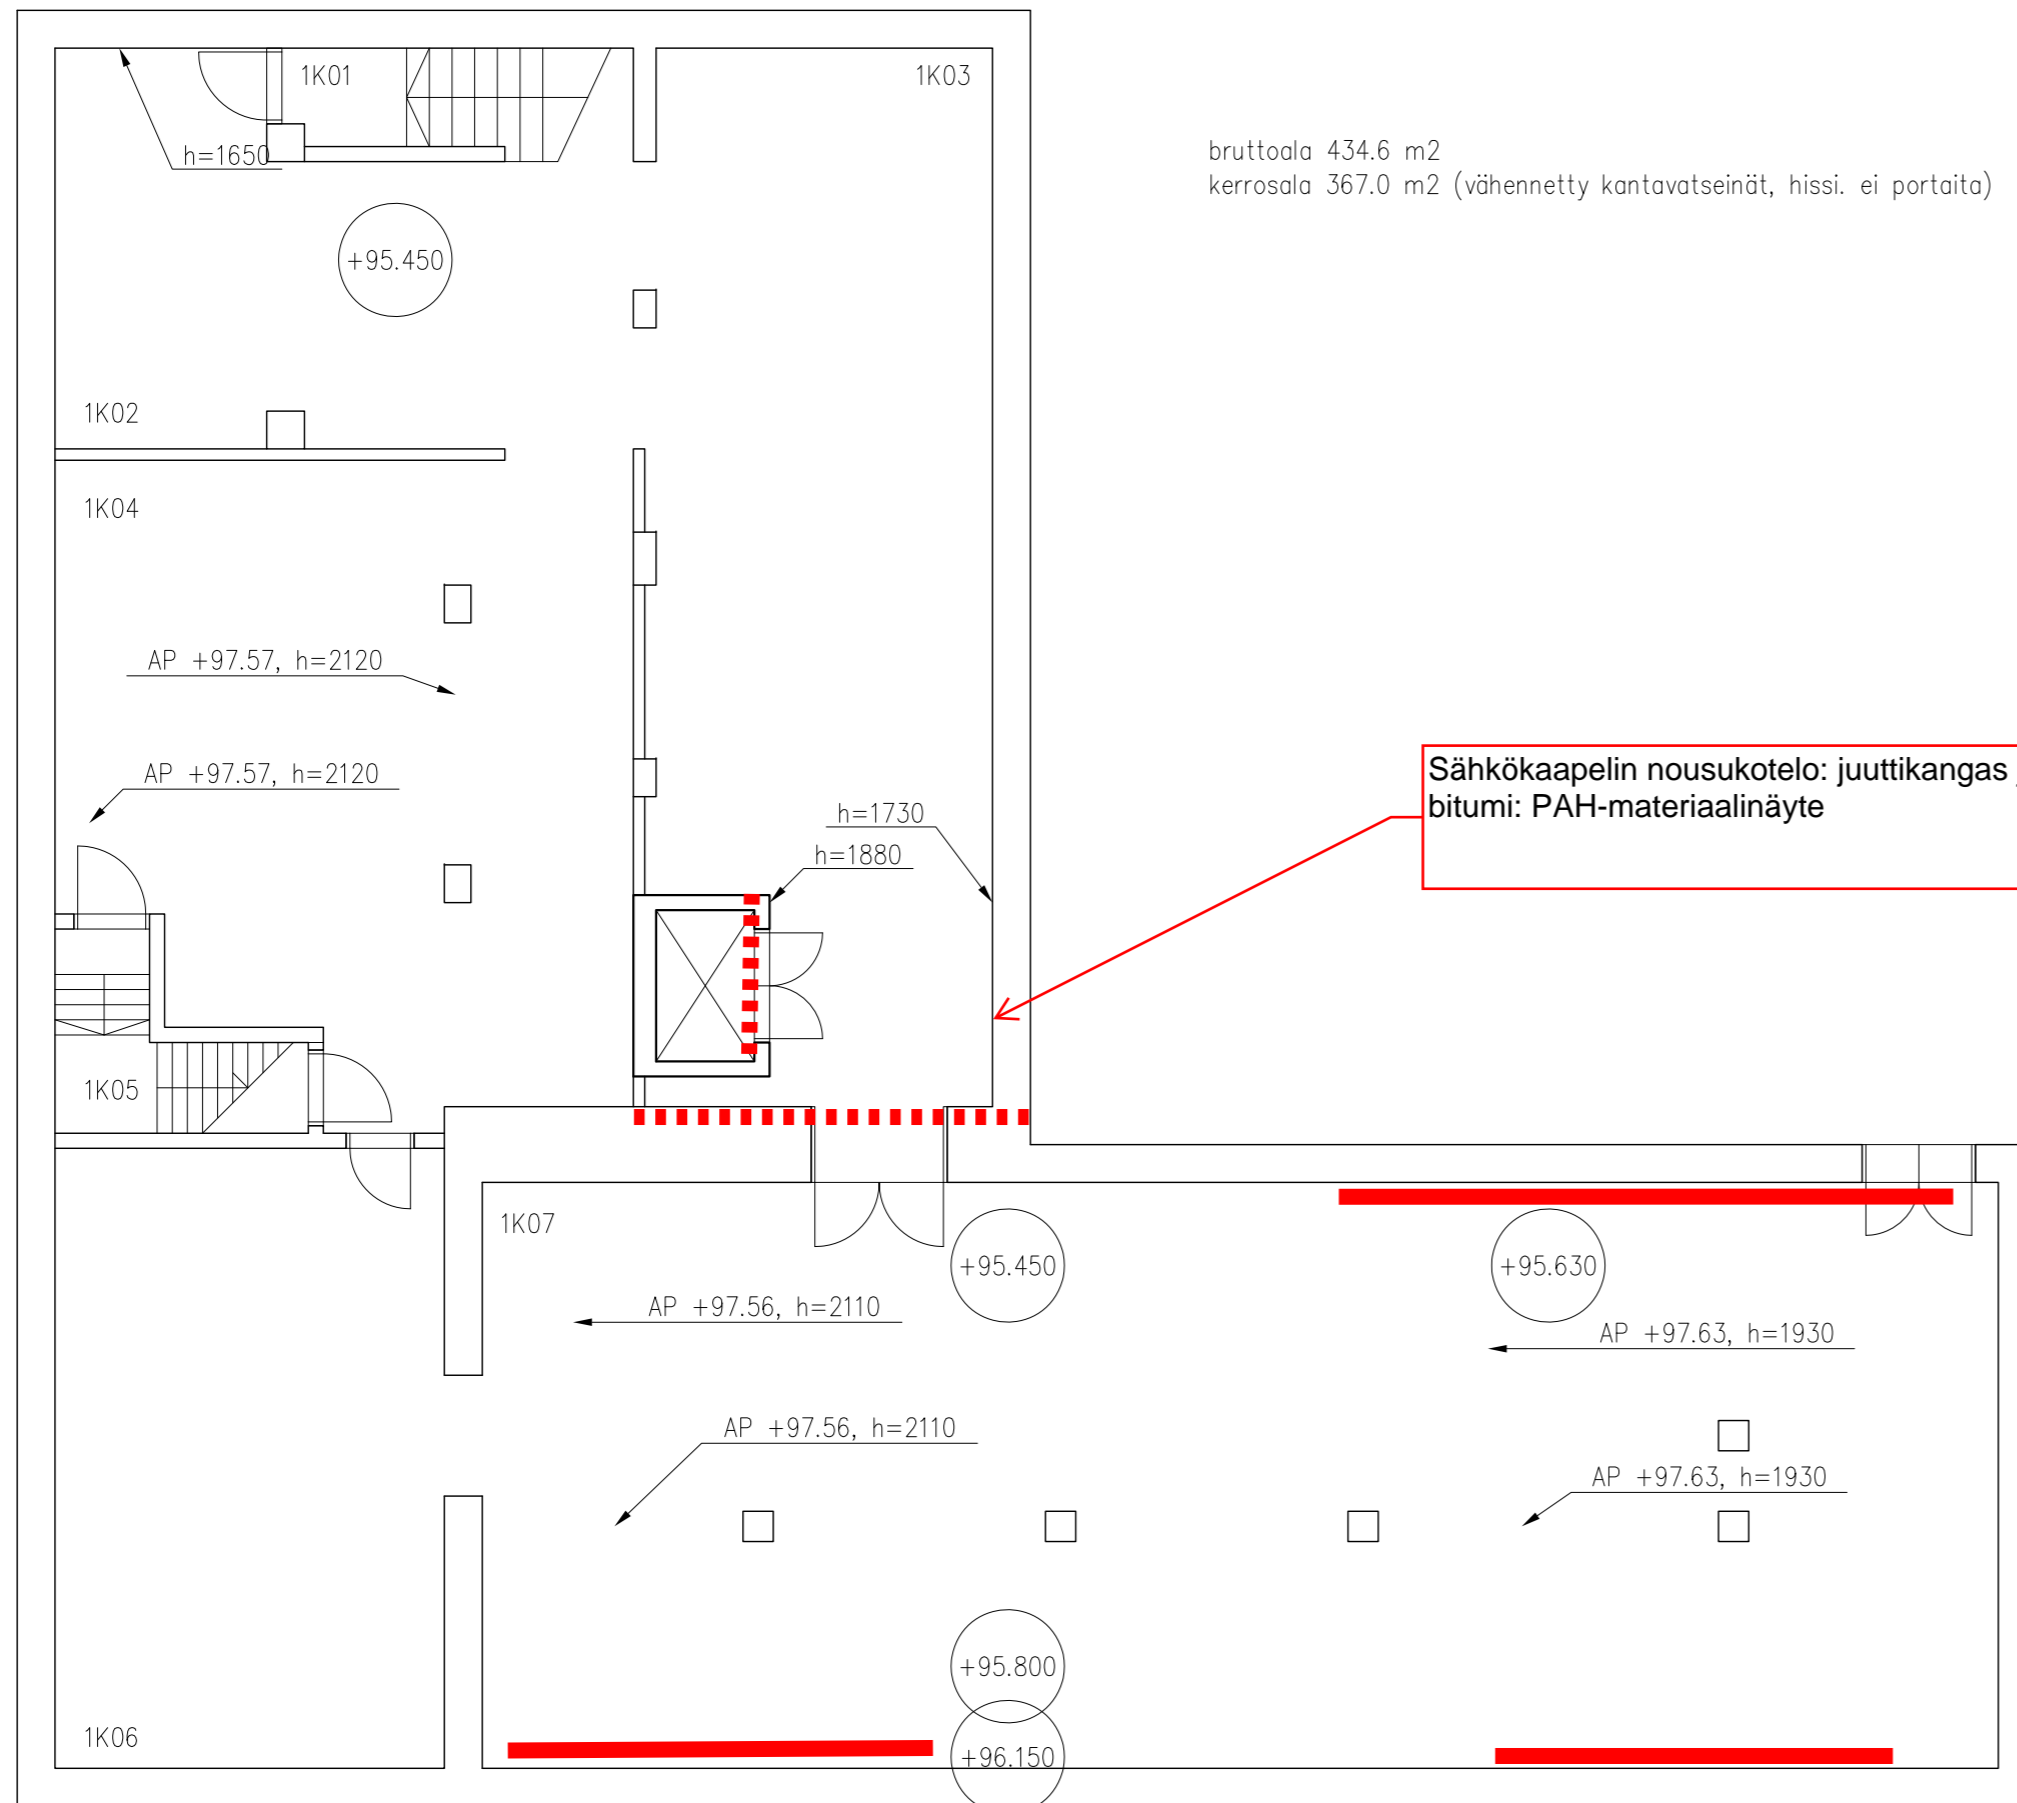
Sähkökaapelin nousukotelo: juuttikangas ja bitumi: PAH-materiaalinäyte

Kosteuspoikkeamaa ja/ tai hilseilyjälkiä seinän yläosassa

Kosteuspoikkeamaa ja/ tai hilseilyjälkiä seinän alaosassa

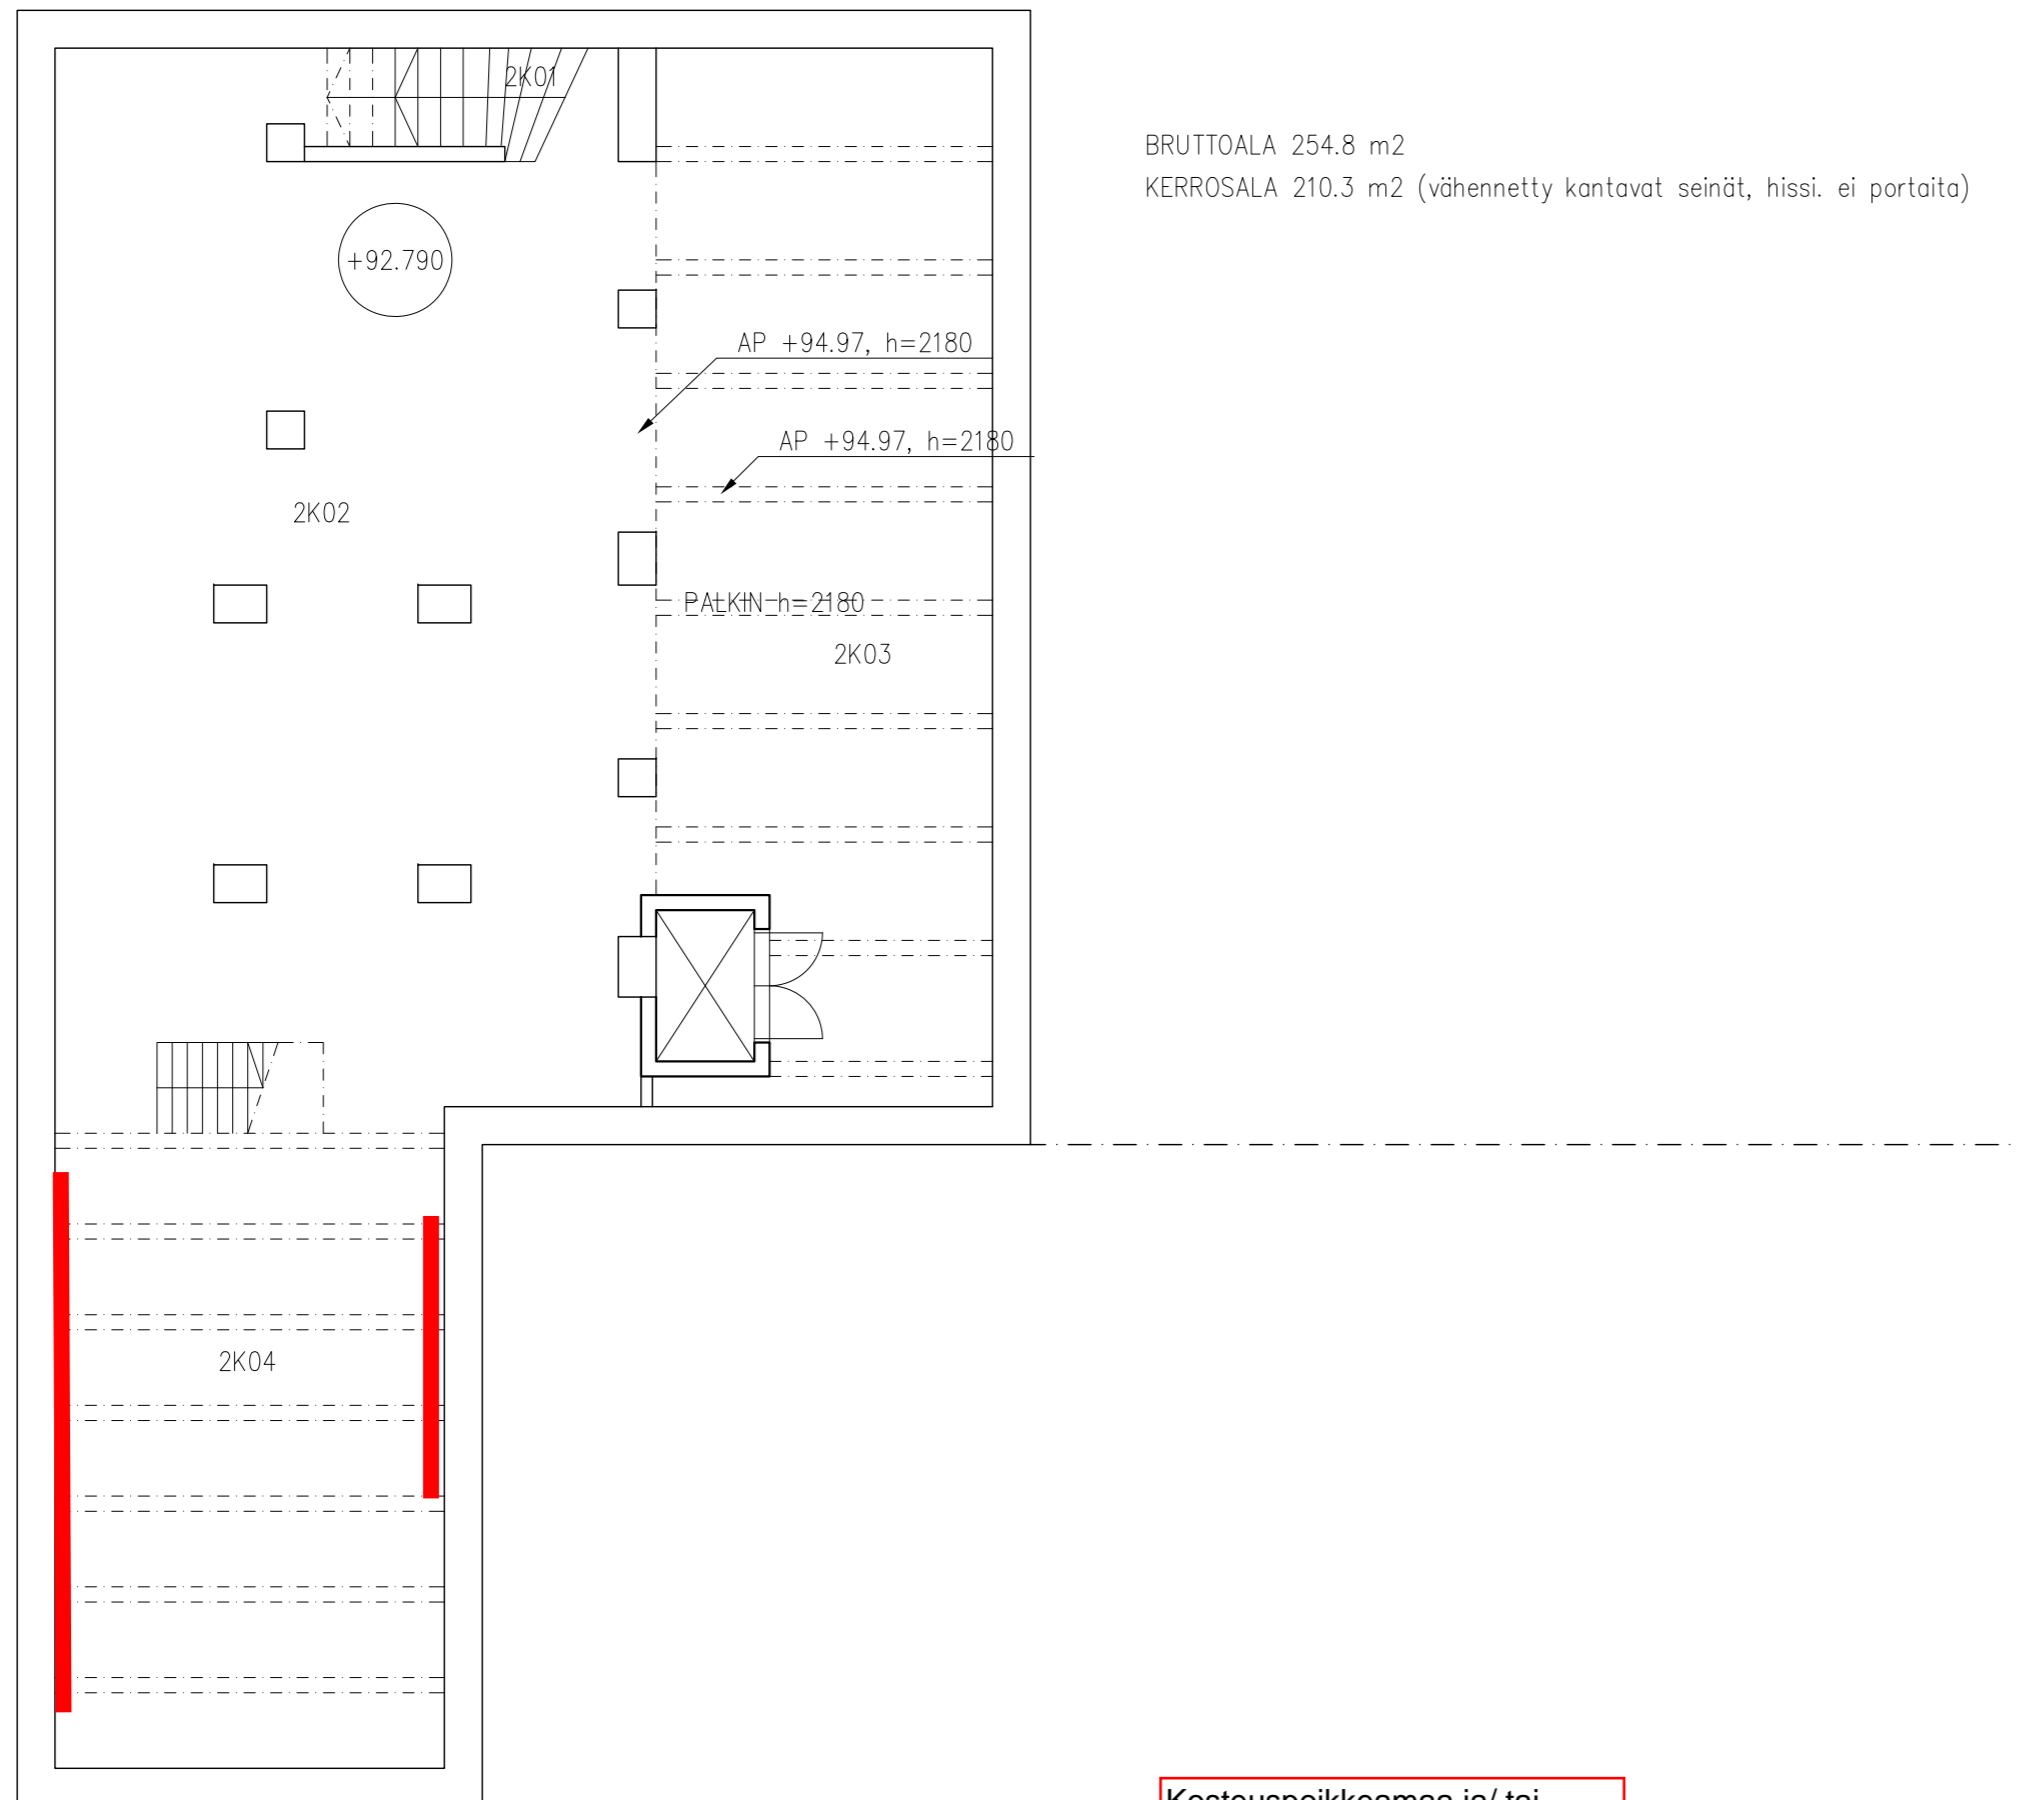
Kosteuspoikkeamaa ja/ tai
 hilseilyjälkiä seinän alaosassa
