KESKISUOMALAINEN OYJ

HÄMEENKATU 5

RAKENTEELLINEN KUNTOTUTKIMUS

23.03.2020

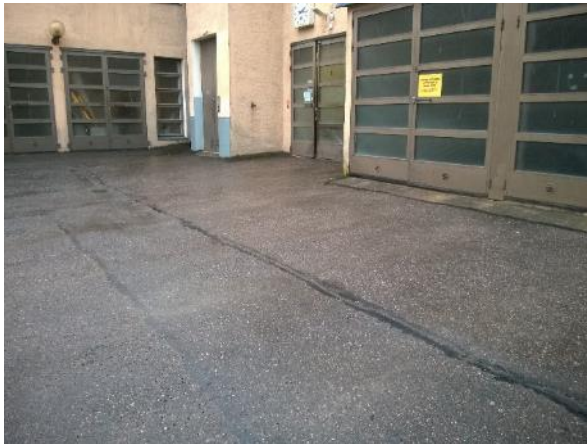
Kuva 2: Sisäpiha on asfaltoitu.

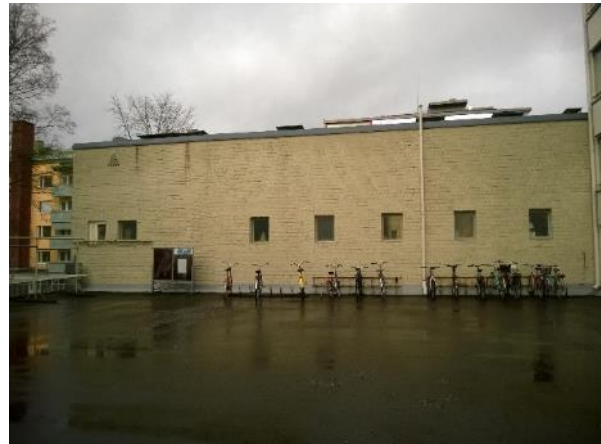
Kuva 3: Takapihan julkisivu rajoittuu viereisen tontin paikoitusalueeseen.

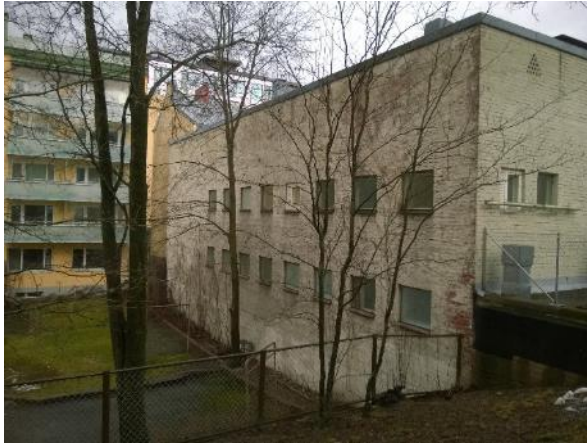
Kuva 4: Läntistä julkisivua, joka rajoittuu viereiseen tonttiin.

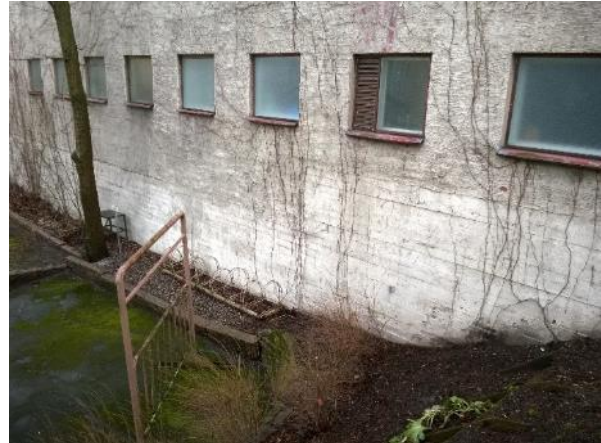
Kuva 5: Läntisen julkisivun maanpinnat ovat nurmipintaisia ja vierustalla kasvaa puustoa.

Rakennuksen vierustat ovat pääosin asfalttipintaisia, läntisellä julkisivulla nurmipintaista. Asfalttipintojen kallistukset ovat hyvät, mutta läntisen julkisivun maanpinnat kallista loivasti kohti rakennusta. Lisäksi julkisivun vierustalla kasvaa puustoa ja muuta kasvillisuutta. Perusmuurien ulkopinnoilla ei havaittu erillistä kosteuseristystä. Nämä seikat lisäävät rakenteiden kosteuskuormaa ja voivat heikentää mahdollisen salaojajärjestelmien toimintaa. Salaojajärjestelmistä ei tutkimuksen yhteydessä tehty havaintoa

Rakenteisiin kohdistuvan ulkopuolisen kosteusrasituksen vähentämiseksi tulee rakennuksen ympärille asentaa salaojajärjestelmä sekä samassa yhteydessä uudet routaeristeet ja perusmuurin kosteuseristykset. Maanpinnat tulee muotoilla rakennuksesta pois päin viettäväksi. Korjaustyöt tulee toteuttaa Ympäristöministeriön asetuksen, 782/2017 rakennusten kosteusteknisestä toimivuudesta, mukaisesti.

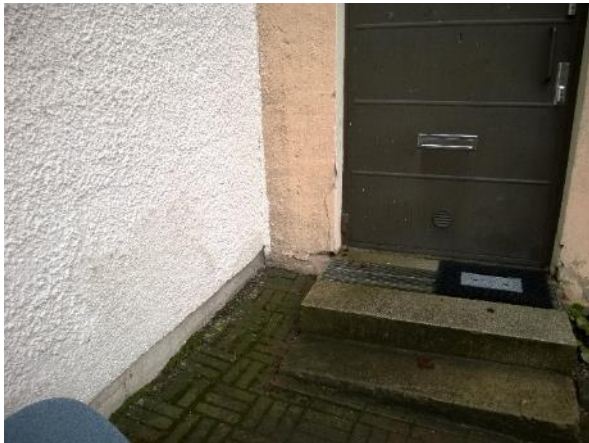
Kuva 6: Umpinainen metallinen ulko-ovi.

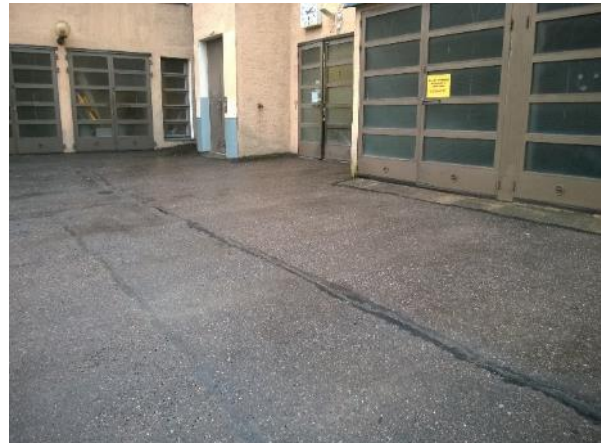
Kuva 7: Lasiukollinen ulko-ovi ja autotallin ovia.

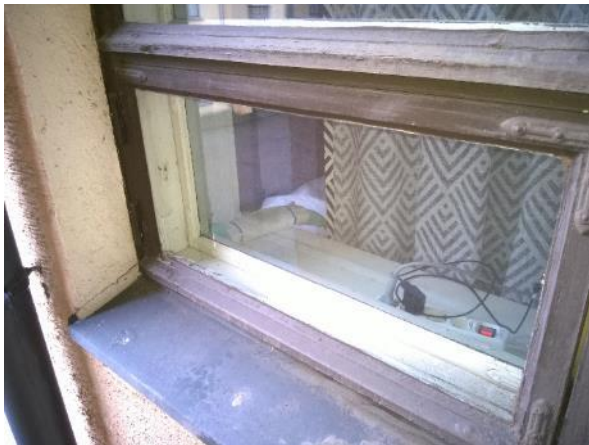
Kuva 8: Rakennuksen alkuperäiset ikkunat.

Rakennuksen ikkunat ovat pääosin rakennusaikaisia kaksi puitteisia ja kaksilasisia puuikkunoita. Ikkunat ovat pääosin heikossa kunnossa ja niiden käynti on tyydyttävä. Tiivisteet ovat heikossa kunnossa tai niitä ei ole lainkaan. Ikkunoiden ulko-osien maalipinnat ovat paikoin haurastuneet, mutta pintaosissa ei ole havaittavissa lahoa. Ikkunapellitykset ovat heikossa kunnossa tai niitä ei ole lainkaan. Puutteellisista pellityksistä ja niiden tiiviydestä johtuen kosteus pääsee kulkeutumaan seinärakenteisiin ja kastelee seinärakenteen sisässä olevia ikkunakarmeja. Ikkunat ja niiden rakenteet tulee uusia mahdollisen peruskorjauksen yhteydessä.

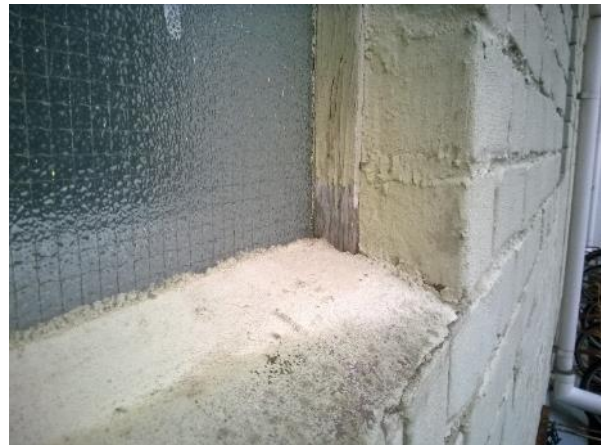
Kuva 9: Takapihalla on rautalankalasisitetuja ikkunoita, joissa ei ole erillisiä vesipellityksiä. Karmirakenteet seinärakenteen sisässä.

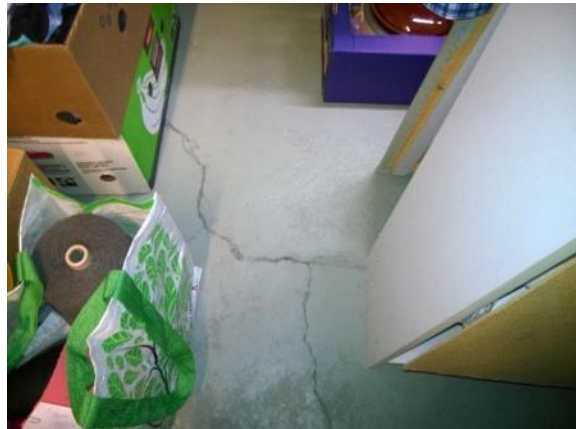
Kuva 13: Alapohjarakenteissa halkeilua.

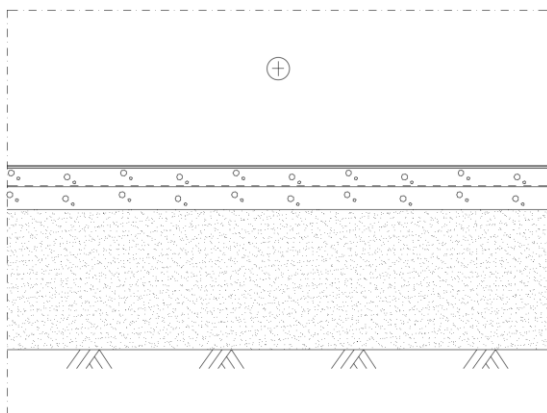
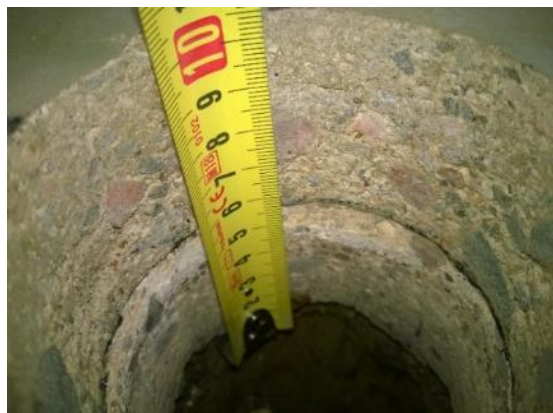
AP1: Alapohjarakenteet toisessa kellarikerroksessa/ensimmäisen kellarin ylätasolla

- Maali
- Betoni 50 mm
- Bitumisively
- Betoni 60 mm
- Täyttömaa

Alimman kellarikerroksen sekä ensimmäisen kellarin kerroksen ylemmän lattiatason alapohjarakenteet ovat kaksoisbetonilaattoja, joiden väliin on asennettu kosteuseristeeksi bitumisively. Bitumisivelystä kerättiin materiaalinäytteet asbesti- sekä PAH-analyysiin. Tulosten perusteella materiaali ei sisällä asbestia eikä PAH-yhdisteitä. Rakenteiden sijainti on esitetty liitteenä olevissa pohjakuvissa.

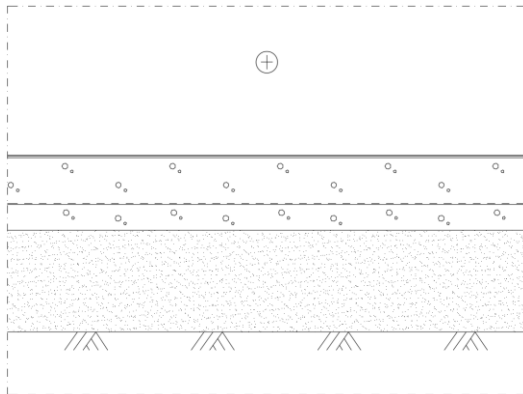
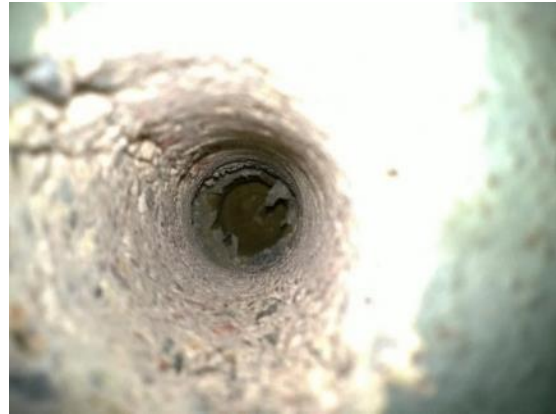
AP2: Alapohjarakenne ensimmäisessä kellarikerroksessa

- Maali
- Betoni 130 mm
- Muovi
- Betoni 70 mm
- Täyttömaa

Ensimmäisen kellarikerroksen keskiosalla alapohjarakenne poikkeaa saman kerroksen ylemmän tason alapohjarakenteesta. Rakenne on myös kaksoisbetonilaatta, mutta betonilaattojen väliin on asennettu muovi. Lattioiden maalipinnoitteista kerättiin myös materiaalinäytteet PCB-analyysiin, jonka perusteella maalit eivät sisällä PCB-yhdisteitä.

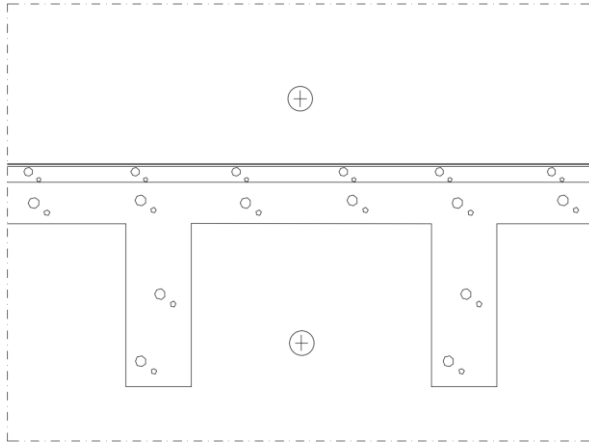
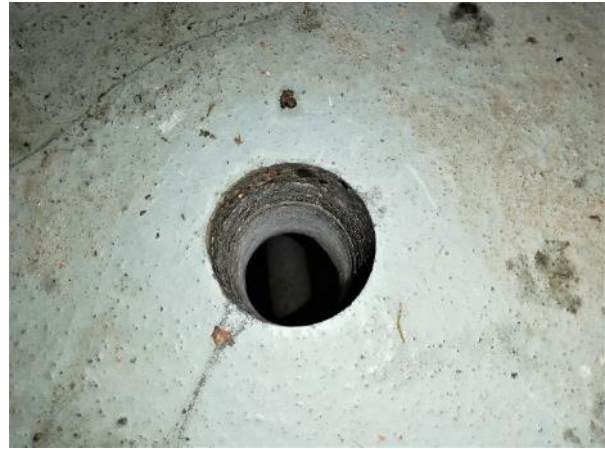
VP1: Välipohjarakenteet yleisesti

- Pintamateriaali
- Betoninen pintalaatta 40...70 mm
- Betonilaatta 100 mm
- Teräsbetonipalkisto 400 mm

Kaikissa tarkastelluissa kerroksissa välipohjarakenteet ovat yleisesti VP1-rakennetyypin mukaisia. Ylälaattapalkistona toteutetuissa rakenteissa ei ole erillisiä eristekerroksia. Kantavien betonipalkistojen korkeus on noin 400 mm, leveys 160 mm ja k-jako 1400... 1700 mm. Paikoin rakenteessa ei ole lainkaan pintalaattaa.

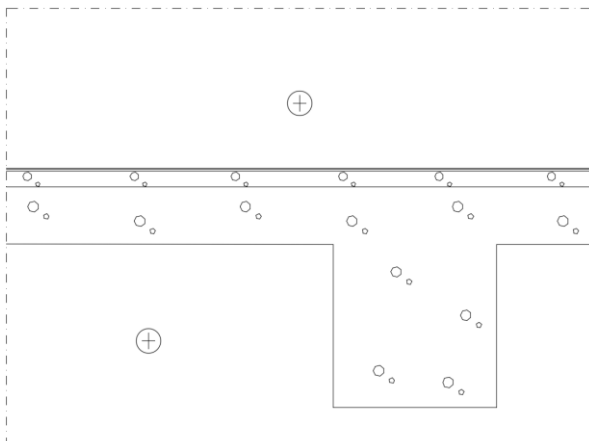
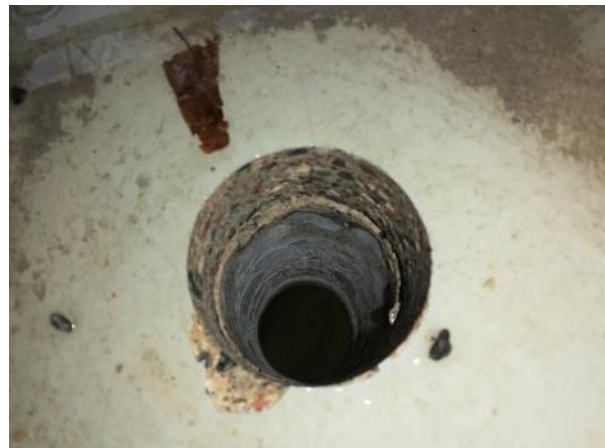
VP2: Välipohjarakenne, vahvistetuilla osilla

- Muovimatto
- Pintabetonilaatta 30...50 mm
- Teräsbetonilaatta 140 mm

Osa välipohjarakenteista on tehty massiivisempina, sillä tiloissa on vaadittu suurempaa kantavuutta. Näissä rakennetyypin VP2 mukaisissa rakenteissa betonisen ylälaatan vahvuus on 140 mm ja betonipalkistot ovat massiivisempia. Palkistojen korkeus ja leveys ovat noin 400 mm ja k-jako noin 1400 mm.

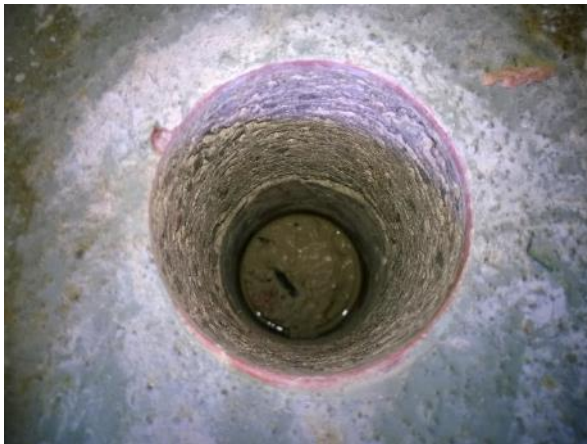
Näyte	Näytteenottoaika	Lieriölujuus [MPa]	Tiheys [kg/m ³]
PUR3	Välipohjan kantava laatta	51,1	2 360
PUR4	Välipohjan kantava laatta	63,2	2 460
PUR5	Välipohjan kantava laatta	59,5	2 410
PUR6	Välipohjan kantava laatta	38,8	2 160

Kuva 18: Eteläsiiven ensimmäisestä autotallista kerätyn näytteen näytteenottoreikä (PUR3).

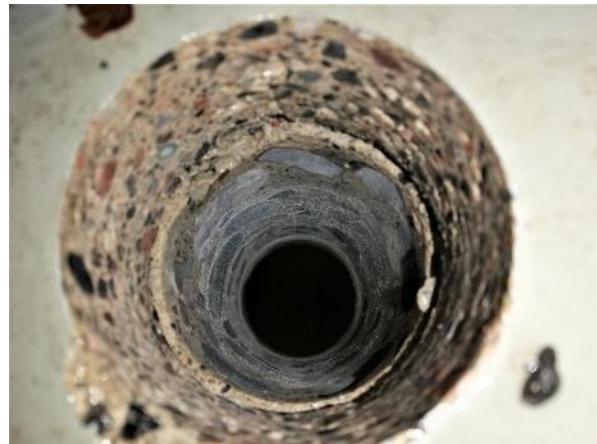
Kuva 19: Eteläsiiven kolmannesta autotallista kerätyn näytteen näytteenottoreikä. Kantavassa laatasta havaittavissa suurehkoja kiviä (PUR5).

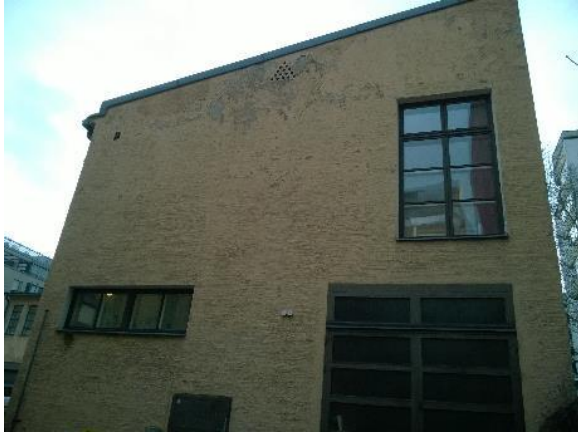
Kuva 20: Pohjoissiiven rapautunutta julkisivua.

Rakennuksen maanpäälliset ulkoseinät ovat massiivitiilirakenteisia, eikä rakenteissa ole käytetty erillisiä lämmöneristemateriaaleja. Ulkoseinien julkisivut ovat rapattuja ja niiden kunto on paikoin heikko. Julkisivurapaukset suositellaan uusittavaksi vähintään vaurioituneilta alueilta.

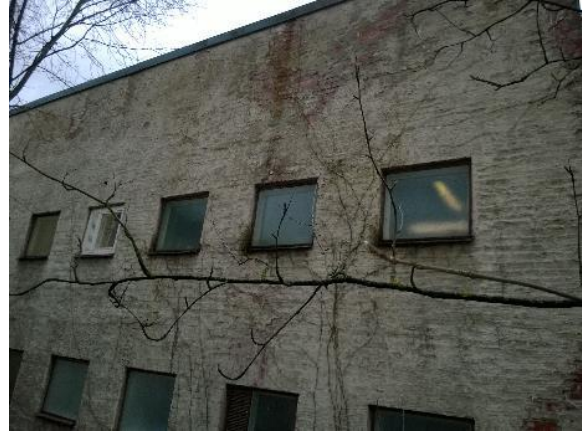
Kuva 21: Itäisen julkisivun rapautunutta ulkoseinää.

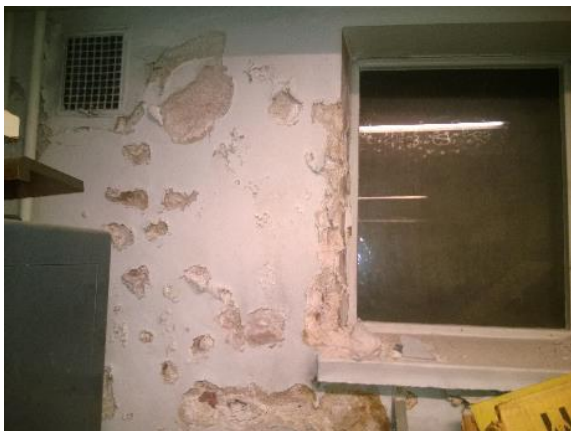
Kuva 22: Ensimmäisen kerroksen yhden autotallin ulkoseinää.

Ensimmäisessä kerroksessa eteläisen päädyn varastotiloissa ulkoseinän sisäpinnoilla havaitut vauriot ovat vanhoja. Vauriot ovat aiheutuneet viereisen paikoitusalueen puutteellisesta pintavesien ohjauksesta, joka on korjattu. Sisäpinnat tulee puhdistaa puhtaalle tiilipinnalle, jonka jälkeen rakenne voidaan uudelleen tasoittaa ja maalata. Julkisivujen korjaukset suositellaan tehtäväksi ikkunoiden peruskorjauksen yhteydessä.

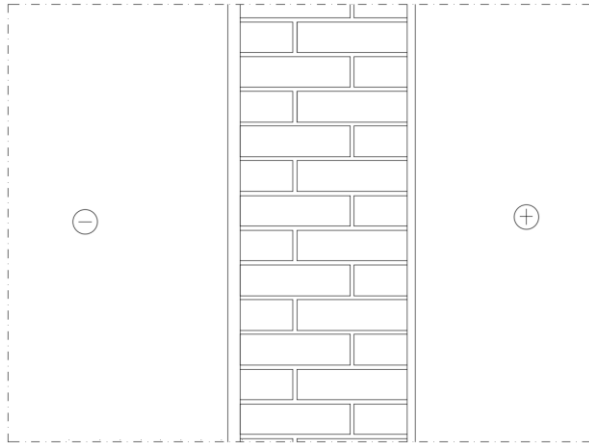
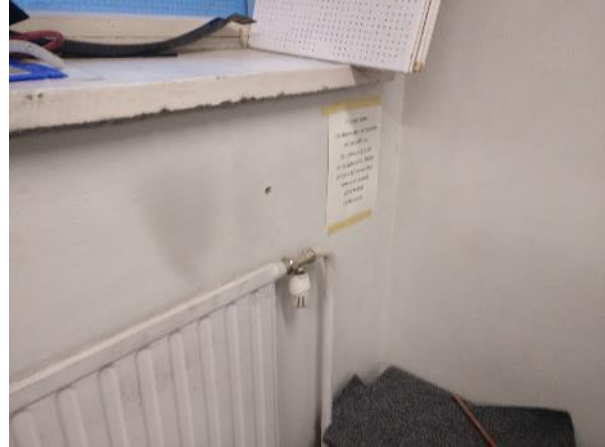
US1: Tiili rakenteiset ulkoseinät

- Maali
- Tasoite 20 mm
- Tiilimuuraus 450 mm
- Rappaus 30 mm
- Maali

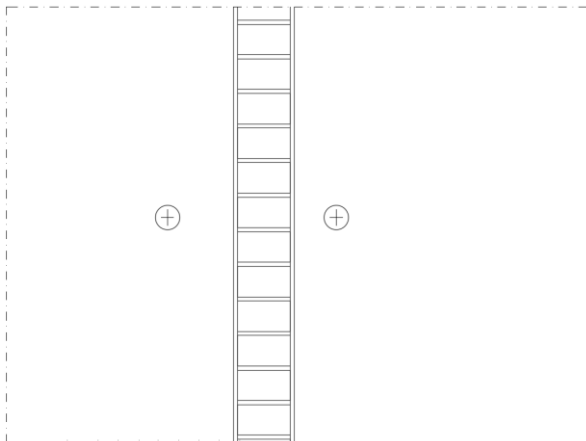
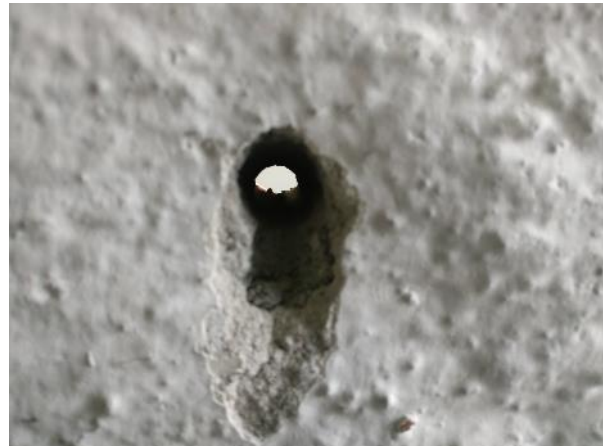
VS1: Tiilirakenteiset väliseinät

- Maali
- Tasoite 10 mm
- Tiilimuuraus 130 mm
- Rappaus 10 mm
- Maali

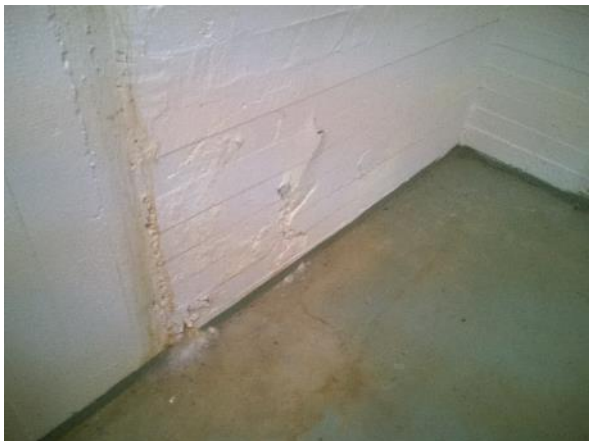
Kuva 28: Alemman kellarikerroksen varaston betonipinnoilla havaittiin kosteuden aiheuttamia materiaalimuutoksia.

Maanvastaiset ulkoseinärakenteet ovat rakennusaikaisia ja niiden kosteuseristyksiset ovat paikoin puutteelliset, joka havaittiin toisen kellarikerroksen varastotiloissa. Lisäksi ensimmäisen kellarikerroksen maanvastaiset seinärakenteet ovat kuorimuurattuja rakenteita, joiden takana on rakennusaikainen bitumisively vedeneristeenä. Vedeneristyksen kunto on heikentynyt eikä se todennäköisesti toimi enää suunnitellusti. Toimenpiteenä suositellaan kuorimurausten purkamista ja bitumikerrosten poistamista. Rakenteiden vedeneristys tulee tehdä rakenteiden ulkopintaan salaoja- ja sadevesijärjestelmien asennuksen yhteydessä.

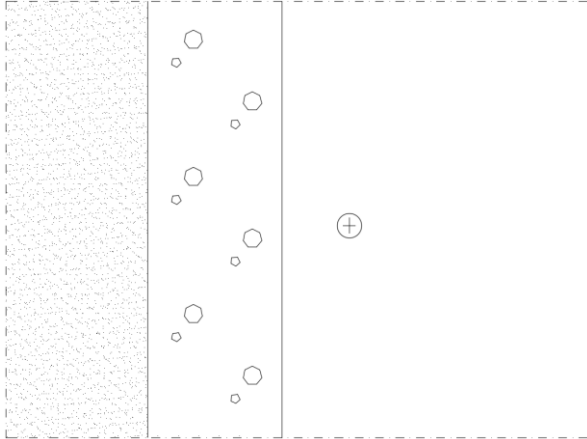
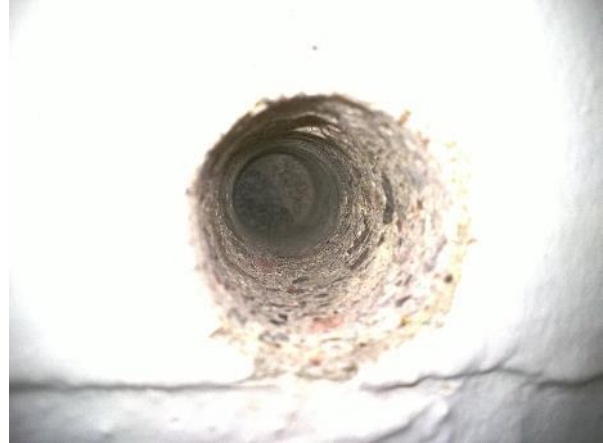
MVUS1: Maanvastaiset seinärakenteet, toinen kellarikerros

- Maali
- Paikallavalettu betoni > 170 mm, ei porattu läpi

Alimmassa kellarikerroksessa maanvastaiset seinärakenteet ovat massiivibetonia, jossa ei tutkimuksen perusteella ole erillistä lämmöneristekerrosta.

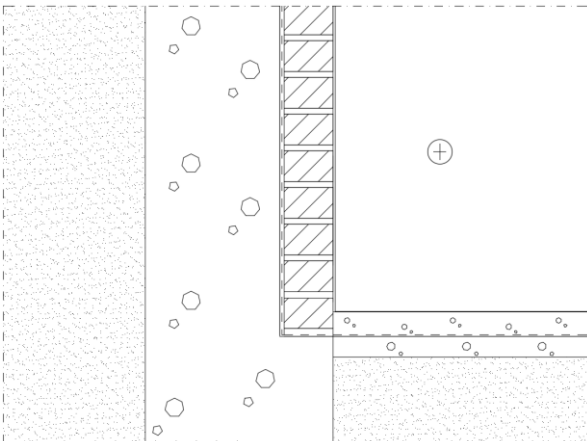
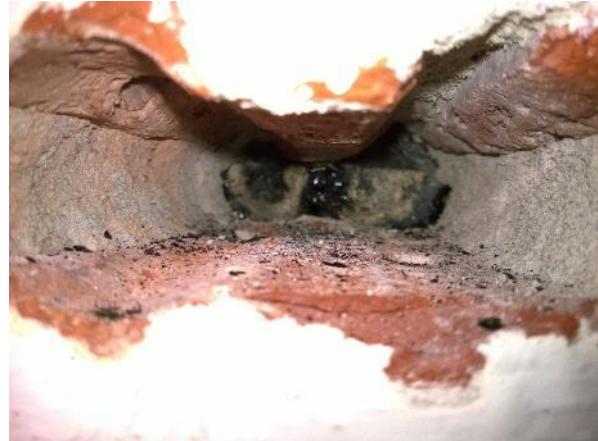
MVUS2: Maanvastaiset seinärakenteet, ensimmäinen kellarikerros

- Maali
- Tiilimuuraus, 130 mm
- Muurausväli 10 mm
- Bitumisively
- Betoni, vahvuutta ei tarkastettu

Ensimmäisessä kellarikerroksessa maanvastaiset seinärakenteiden kantavan betonirakenteen sisäpintaan on asennettu bitumisively kosteuseristeeksi ja kuorimuuraus sisäpintaan. Bitumisivelystä kerättiin materiaalinäyte, jonka perusteella sively ei sisällä PAH-yhdisteitä.

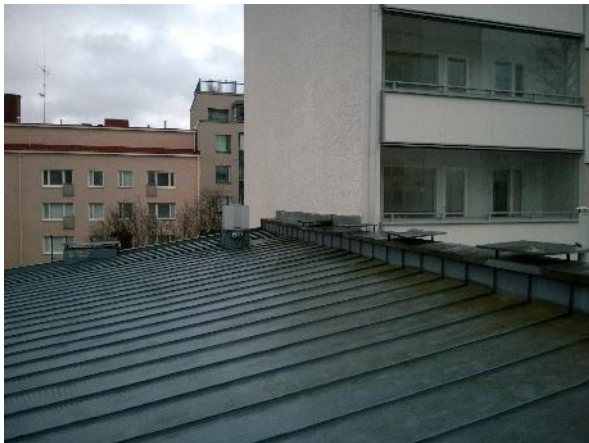
Kuva 29: Itäisen siiven vesikattoa, yläräystäällä hormistoja.

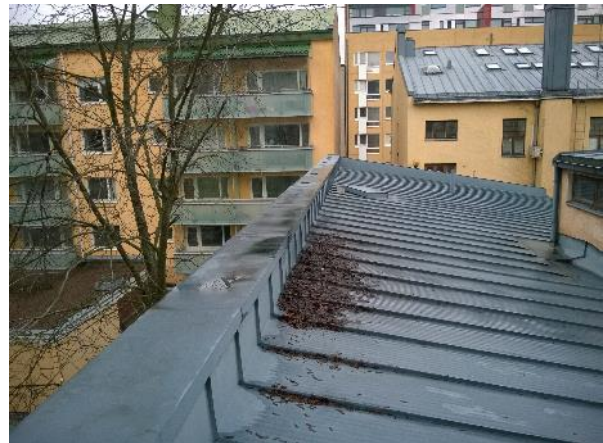
Kuva 30: Pohjoissiiven vesikattoa, yläräystäällä hormistoja.

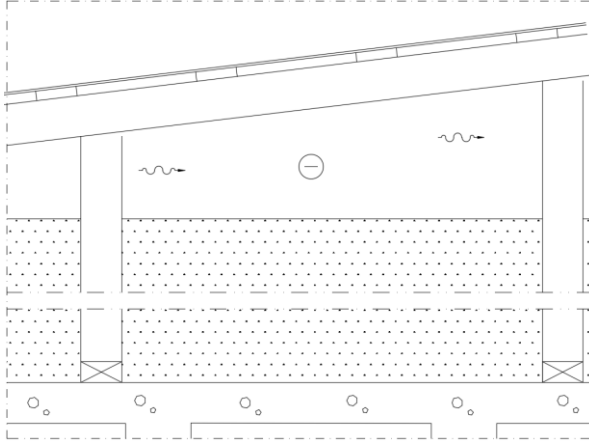
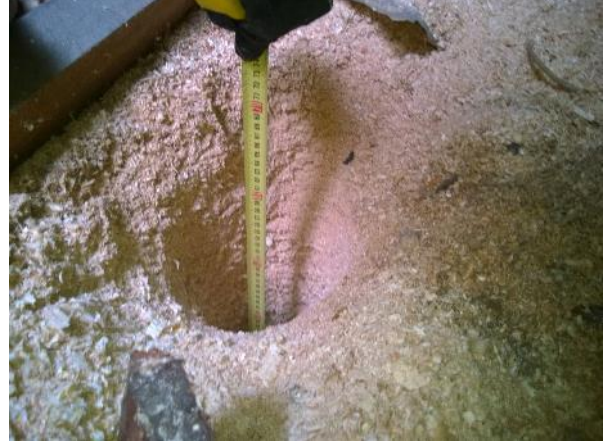
YP1: Yläpohjarakenne yleisesti

- Konesaumattu peltikate
- Ruodelaudoitus 23 mm
- Puiset kattokannattimet
- ilmatila 600...200 mm
- Purueriste 700 mm
- Betonilaatta

Yläpohjan kantavana rakenteena on paikalla valettu betoninen ylälaattapalkisto, samanlainen kuin välipohjarakenteissa. Yläpohjan tuuletus tapahtuu rakennuksen päätyseinien yläosissa olevien reikien kautta. Tuuletus todettiin toimivan tyydyttävästi, eikä rakenteiden pinnoilla havaittu jälkiä kosteuden tiivistymisestä.

Rakennuksen vesikatto on asennettu arvion mukaan 60-luvulla tehdyn hissilaajennuksen yhteydessä. Katteen tekninen käyttöikä on saavutettu ja se on suositeltavaa uusia. Samalla suositellaan nykyisten purulämmöneristeiden poistamista ja korvaamista nykyaikaisilla eristemateriaaleilla. Vesikaton mahdollisesti vaurioituneet rakenteet tulee uusia.

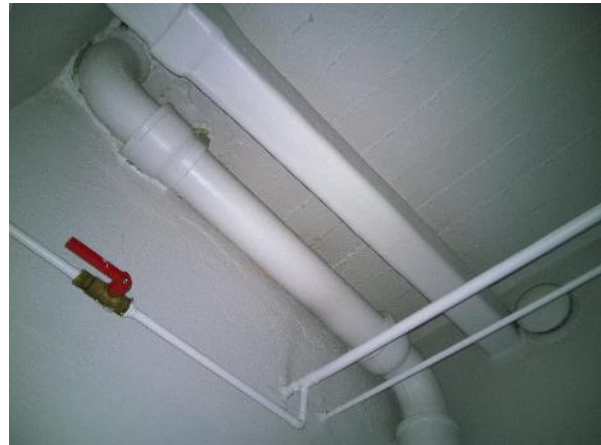
Kuva 41: Rakennusaikainen valurautaviemäri.
