## KYTÖLÄN SELKÄTIE 61, LAHTI

### RAKENNELAUSUNTO

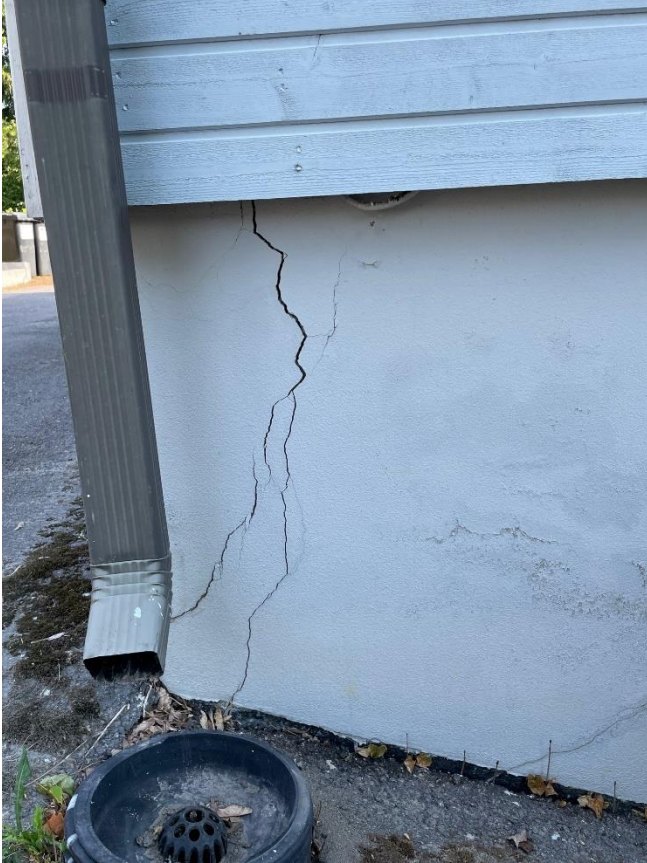
Betonisokkelin halkeamat ja pintarappauksen halkeamat eivät ole samassa kohtaa. Pahimman betonihalkeaman kohdalla rappauksessa ei ole halkeamia. Toisaalta nurkan toisella puolella pahimman rappaushalkeaman kohdalla betonisokkeli on ehjä.

Ulkopuolen rappaushalkeama

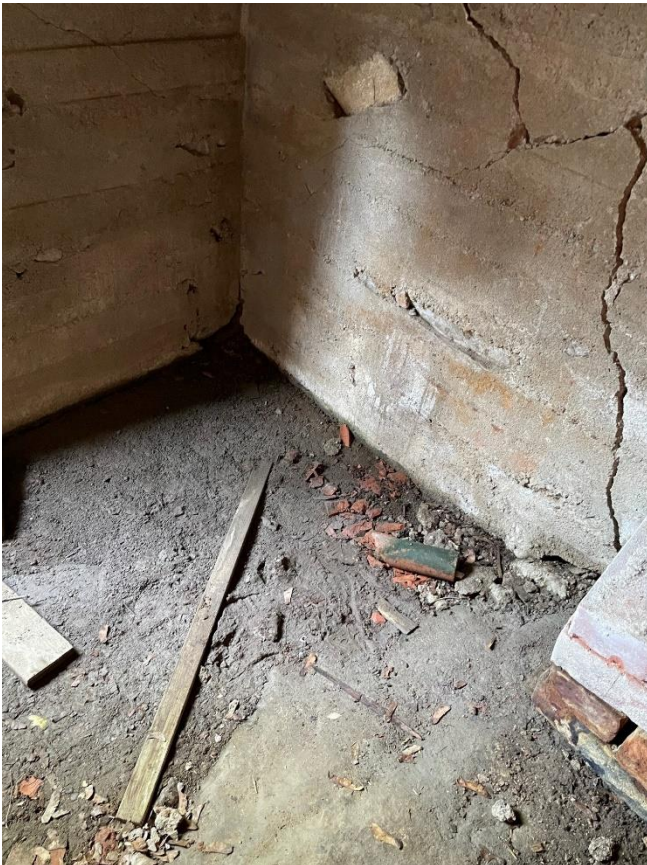
Vaurioituneella kulmalla näkyvä kalliopinta loppuu noin metrin päähän nurkasta. Siinä kallio sukeltaa syvemmälle ja kallion päällä on hienoaineista maata. Selvästi vesi on seissyt sokkeliä vasten. Maata tulisi sisäpuolelta kaivaa sen verran, että varmistetaan, että sokkeli on kallion päällä joka kohdassa. Laskeeko kyseisen nurkan kohdalla kallio niin syväälle, että sokkeli on pitänyt valaa maan varaan? Tällöin on erittäin todennäköistä, että kulman alta pohja on antanut periksi ja on syntynyt sokkelihalkeama. Betonivalu sisältää isoja kiviä ja niiden väleissä on tyhjiä rakoja, joten se ei kestä kovinkaan suuria voimia.

Vaurioituneen nurkan kohdalla maanpinta sokkelin sisäpuolella on alimpana. Kuten aiemmin mainitsin, kyseisessä kohdassa on jäljistä päätellen seissyt vettä. Jäätyessään vesi laajenee ja siitä aiheutuu routimista. Nämä voimat ja liikkeet saavat aikaan halkeamia rakenteisiin. Heikko betonivalu halkeaa helposti.

Sisäpuolen halkeama ja kalliopinta
