Raportin numero:  
PR3584-Y03  
Päiväys:  
25.8.2019

**YMPÄRISTÖMELUN MITTAUSRAPORTTI**

Kivikolmio Oy, Raisio

Mittaukset 6. ja 9.8.2019

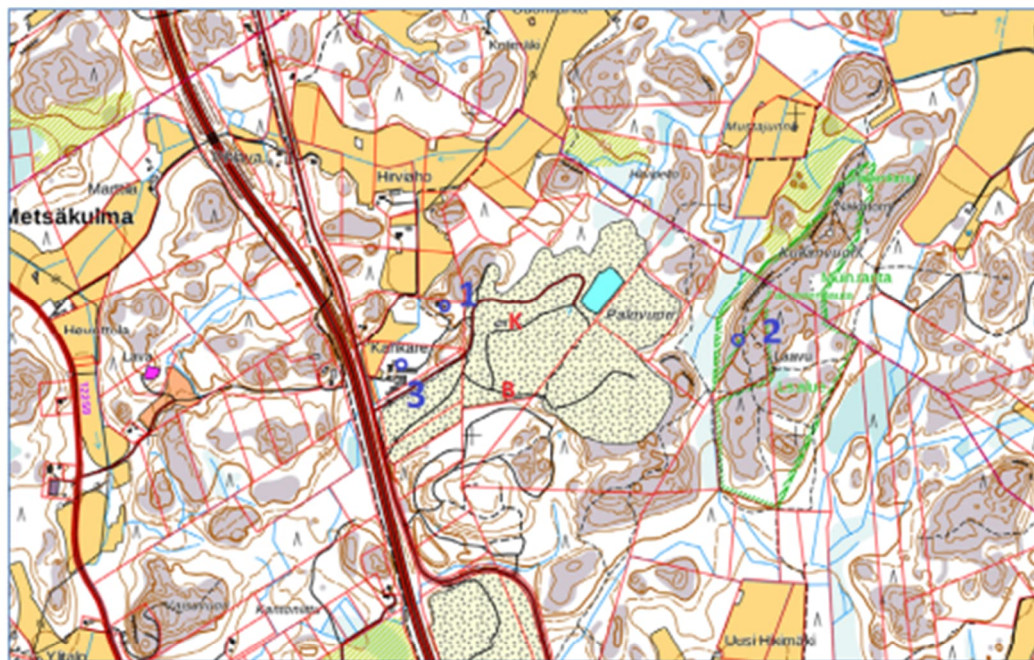
**Kuva 1.** Ympäristömelun mittauspisteiden sijainnit sekä betonin murskauslaitoksen (B) ja kiven murskauslaitoksen (K) sijainnit.

Kivikolmio Oy:n betoni- ja tiilijätteen murskauslaitos sijaitsee Raisiossa Palovuoren alueella. Alue on valtatie 8 välittömässä läheisyydessä sen itäpuolella. Alueen toinen melun kannalta oleellinen toimija on Palovuoren Kivi Oy (louhintaa ja murskausta), jolla ei kuitenkaan ollut toimintaa melumittauksen aikana. Kuvassa 1 on esitetty murskaustoimintojen ja melumittauspisteiden sijainnit.

Betonin murskauslaitokselta mittauspisteille 1 ja 3 etäisyyttä on noin 300 m ja mittauspisteelle 2 yli 800 m. Kiven murskauslaitokselta (ei murskattu) mittauspisteille 1 ja 3 on matkaa 200–400 m ja pisteelle 2 noin 800 m.

Mittauspisteiden sijainnit on esitetty kuvassa 1. Mittauspisteet 1 ja 3 sijaitsivat vakituksilla asuinkiinteistöillä. Mittauspisteessä 3 oli lisäksi hevosten ja muiden kotieläinten laidun. Mittauspiste 2 sijaitsi luonnonsuojelualueella.

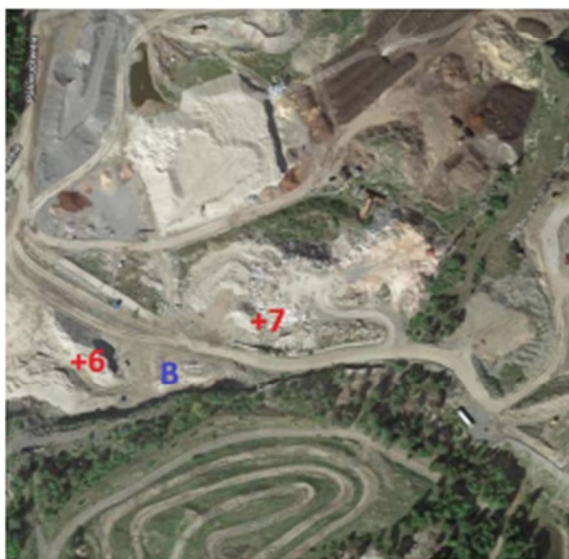
Kuva 2. Betonin murskauslaitoksen (B) meluvallit. Pohjakuva: Google Maps.

Mittausajankohtana betonin murskauslaitoksen ympärillä oli tuote-/raaka-ainekasavalleja, jotka toimivat samalla meluvallina. Kuvassa 2 on esitetty meluvallien sijainnit ja niiden vähimmäiskorkeus pohjatasosta. Ilmakuva on otettu Google Mapsista ja siinä näkyvät vallit ja laitoksen paikat vastaavat likipitään nykyistä tilannetta. Kivimurskaimen vallien korkoja ei määritetty, sillä murskain ei ollut toiminnassa mittauksen aikana. Liitteessä 1 on kuvia meluvallista.

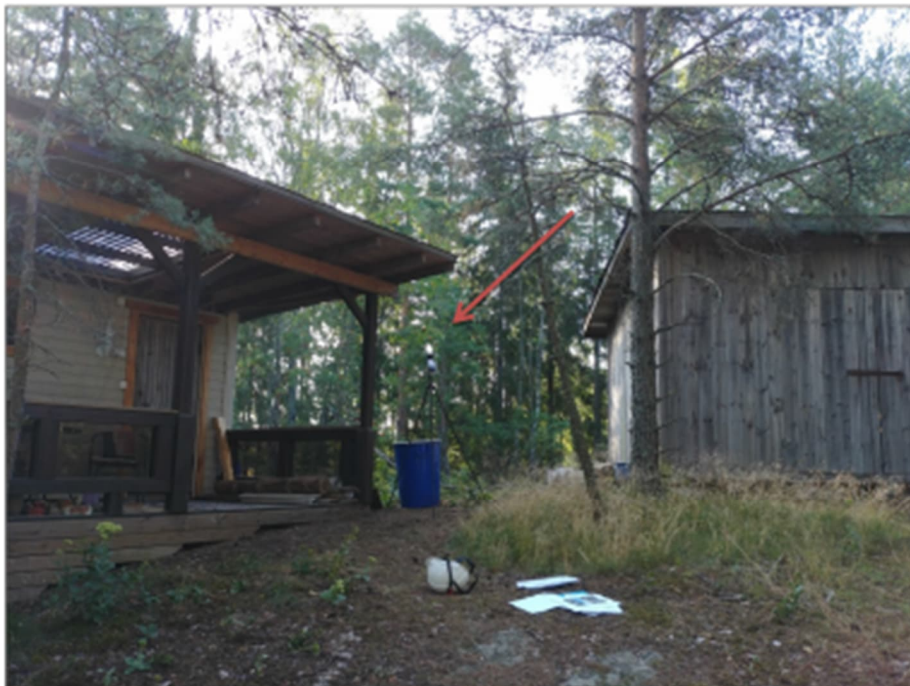
Mittauspiste 1.

Betonijätteen murskaustoiminta oli kuultavissa selkeästi mittauspisteellä 1, mutta vain hyvin vaimeasti tai ei lainkaan pisteillä 2 ja 3. Murskaustoiminta varmistettiin mittausten aikana murskaimen viereen jätetyl-lä referenssimelumittarilla.

| Mp | Aika | Mittaustulos<br>$L_{Aeq,T}$ [dB(A)] | Mitattavan toiminnan aiheuttama melutaso <sup>1</sup><br>$L_{Aeq,T}$ [dB(A)] | Mitattavan toiminnan aiheuttama päiväajan keskiäänitaso <sup>2</sup><br>$L_{Aeq,7-22}$ [dB(A)] | Havainnot |
|---|---|---|---|---|---|
| 1 | 6.8.2019<br>klo 8.37–9.07 | 53 | 52 | 51 | <ul style="list-style-type: none"> <li>Betonimurskaustoiminta määräsi äänitason.</li> <li>Mittausjaksosta 10 minuutin aikana murs-kaus ei ollut täydessä toiminnassa (ei oleel-lista vaikutusta äänitasoon).</li> </ul> |

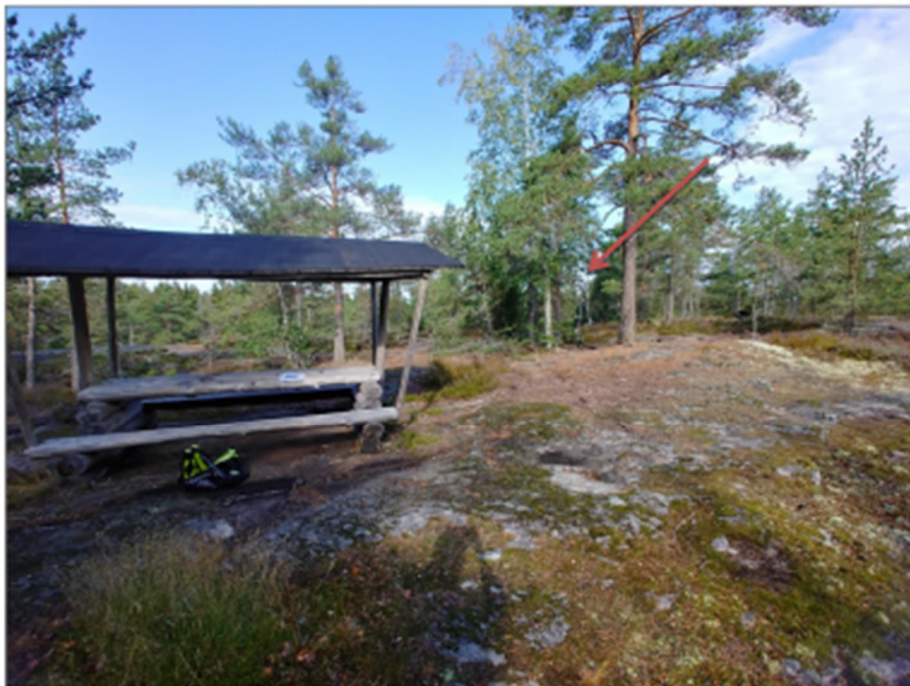
Mittauspiste 2.

| Mp | Aika | Mittaustulos<br>$L_{Aeq,T}$ [dB(A)] | Mitattavan toiminnan aiheuttama melutaso <sup>1</sup><br>$L_{Aeq,T}$ [dB(A)] | Mitattavan toiminnan aiheuttama päiväajan keskiäänitaso <sup>2</sup><br>$L_{Aeq,7-22}$ [dB(A)] | Havainnot |
|---|---|---|---|---|---|
| 2 | 9.8.2019<br>klo 9.58–10.40 | 41 | <40 | <40 | <ul style="list-style-type: none"> <li>Betonimurskauksen melu ei ollut kunnolla erotettavissa muusta melusta.</li> </ul> |

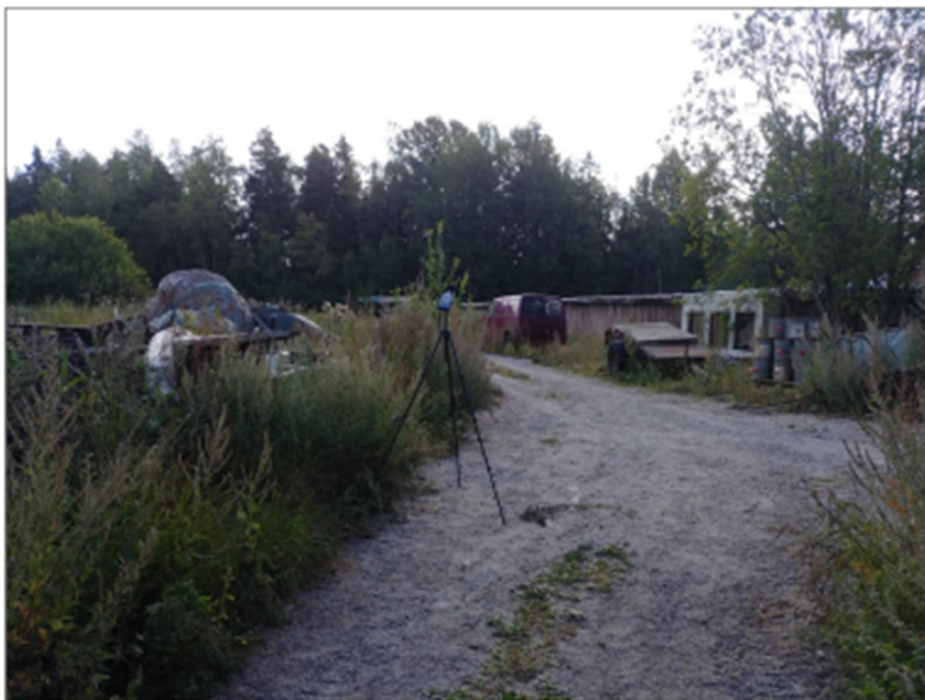
Mittauspiste 3.

| Mp | Aika | Mittaustulos<br>$L_{Aeq,T}$ [dB(A)] | Mitattavan toiminnan aiheuttama melutaso <sup>1</sup><br>$L_{Aeq,T}$ [dB(A)] | Mitattavan toiminnan aiheuttama päiväajan keskiäänitaso <sup>2</sup><br>$L_{Aeq,7-22}$ [dB(A)] | Havainnot |
|---|---|---|---|---|---|
| 3 | 6.8.2019<br>klo 9.45–10.10 | 51 | ≤45 | <45 | <ul style="list-style-type: none"> <li>Valtatien 8 liikenne määräsi äänitason.</li> <li>Betonimurskauksen melu ei ollut erotetta-vissa muusta melusta.</li> </ul> |

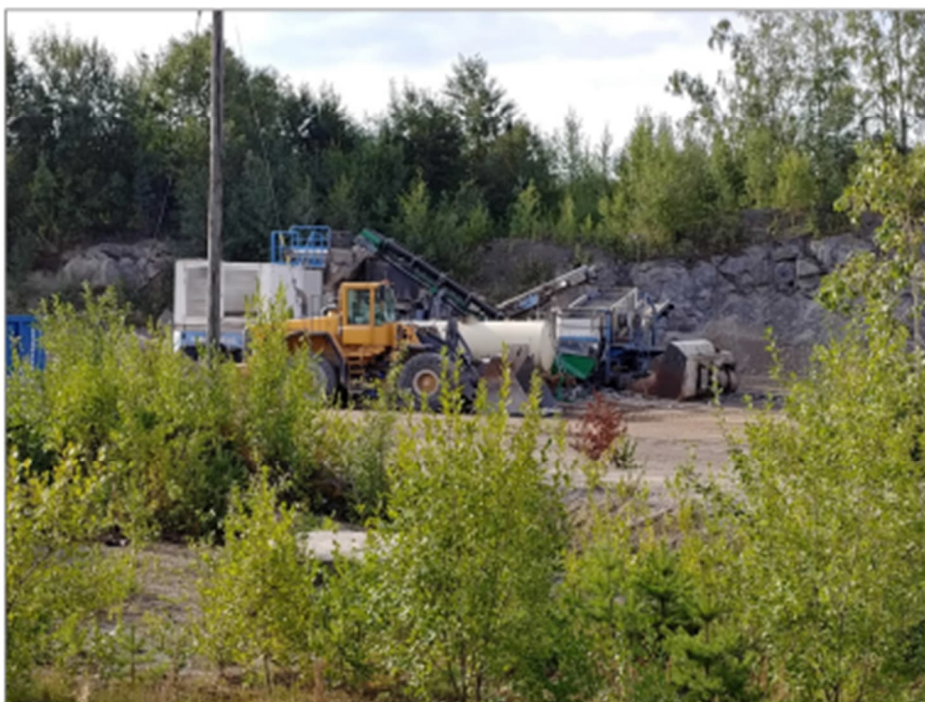
Betonin murskauslaitos (kuva etelään).

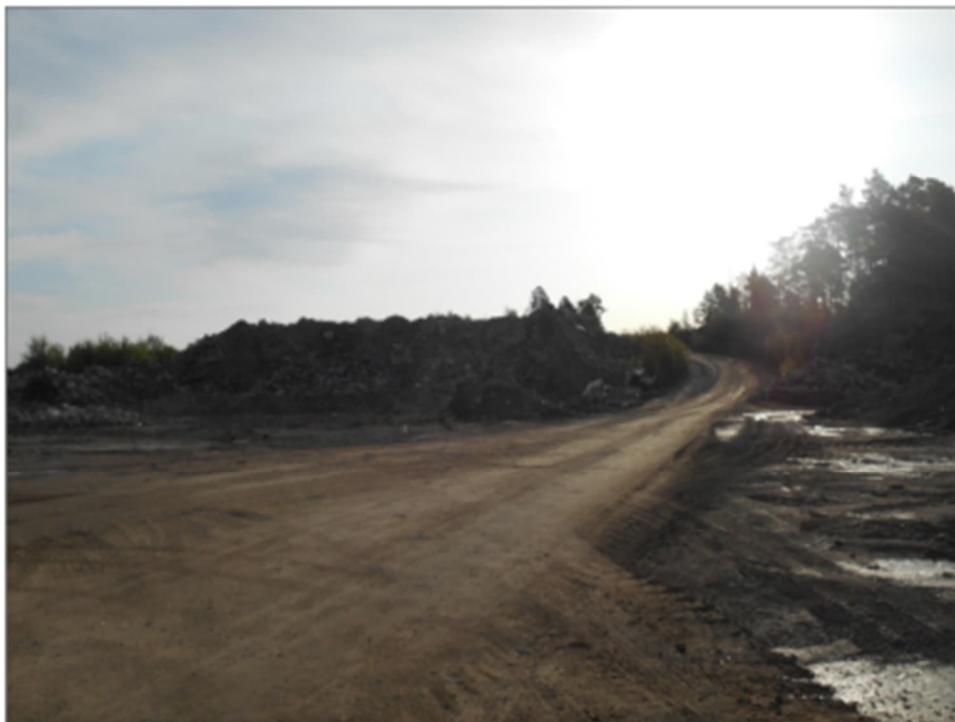
Itäpuolen mäki ja vallit (kuva itään, murskauslaitos on poistunut).

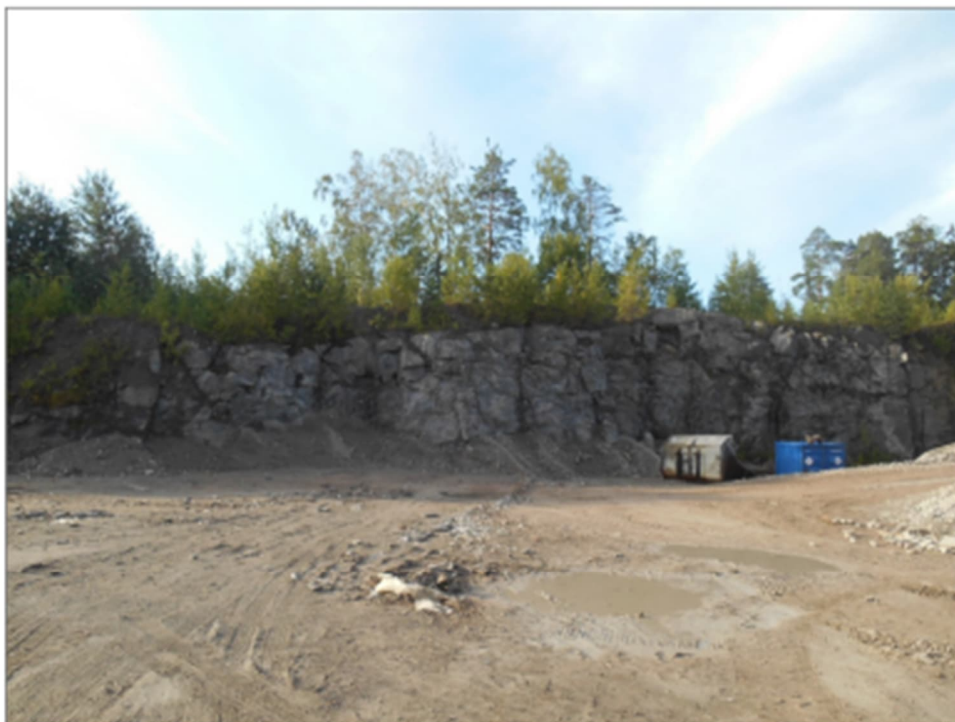
Eteläpuolen kalliioleikkaus (kuva etelään, murskauslaitos on poistunut).

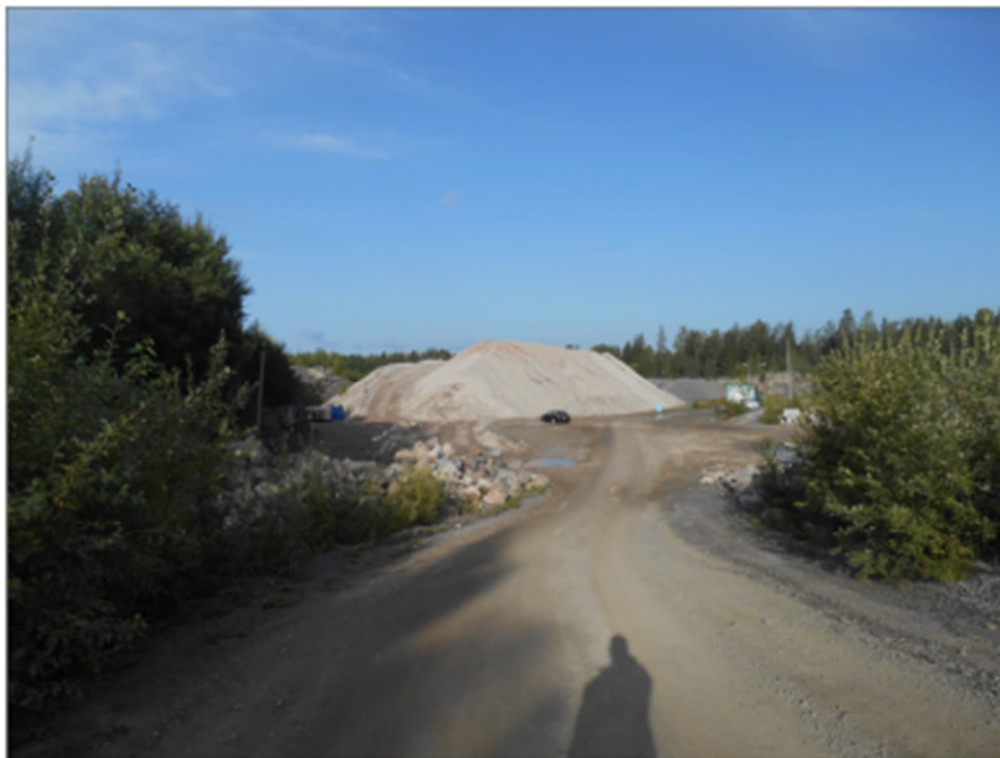
Länsipuolen varastokasa (kuva länteen, murskauslaitos on poistunut).
