## **RAKENTEIDEN KUNTOTUTKIMUS**

### **Myllypohjan koulu, opettajien asuntolat**

Vanha Ahtialantie 93  
15300 Lahti

Työ nro	121328.HH235201
Raportin päiväys	29.1.2024
Viimeisin muutos

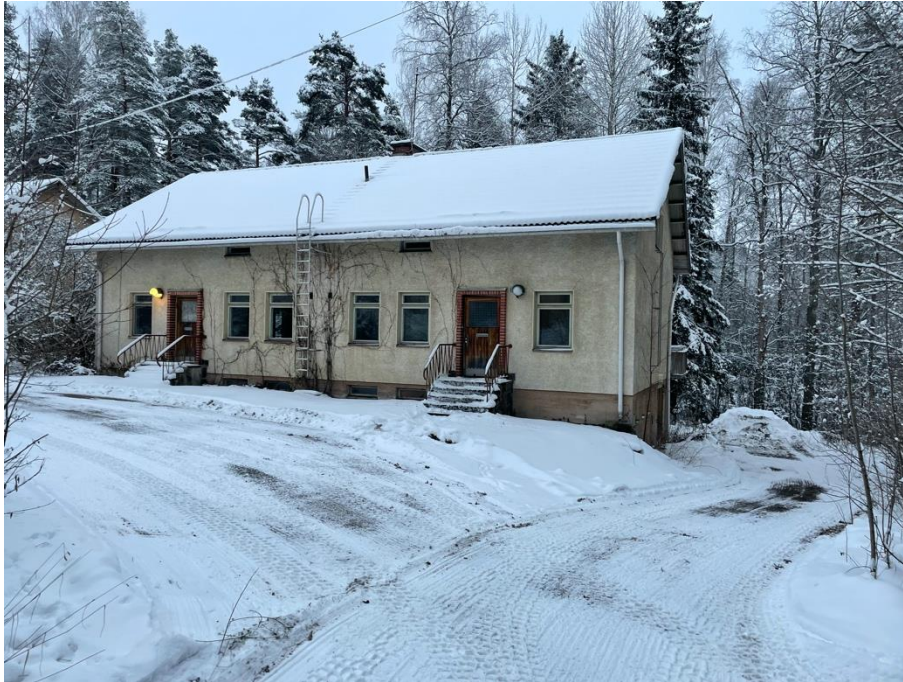
**Kuva 5.1** A-talo on paritalo, asunnot ovat 92,5 m<sup>2</sup> kokoisia toistensa peilikuvia. Ulkoseinärakenteena on rapattu tiilirakenteinen sahanpurueristetty seinä. Tiilestä on tehty lokeroita, joiden välissä on sahanpurueriste.

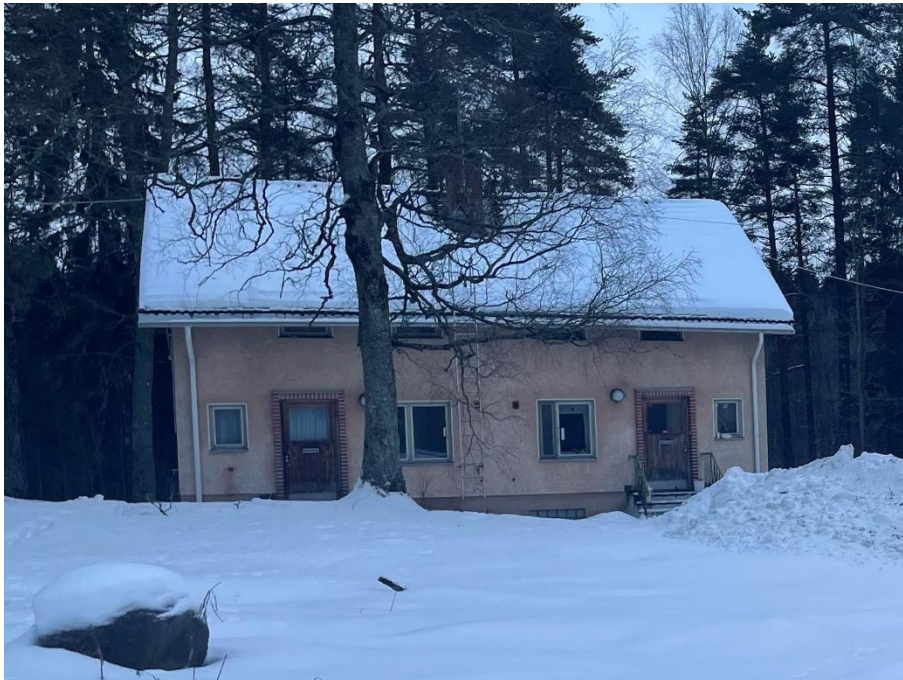
**Kuva 5.2** B1- ja B2-talot ovat paritaloja, asunnot ovat 64 m<sup>2</sup> kokoisia toistensa peilikuvia. Ulkoseinärakenteena on rapattu tiilirakenteinen sahanpurueristetty seinä. Tiilestä on tehty lokeroita, joiden välissä on sahanpurueriste.

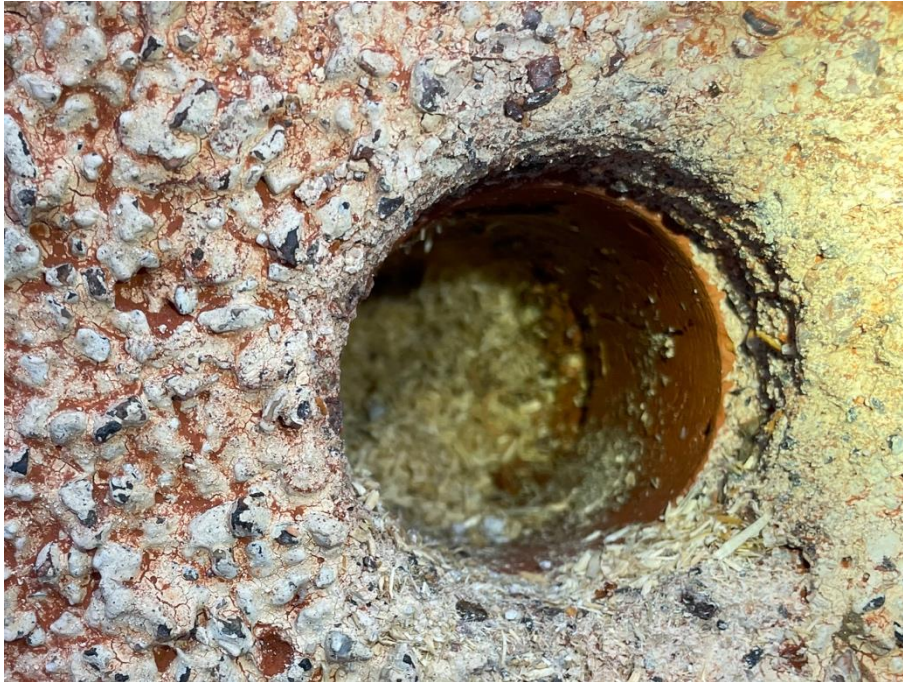
**Kuva 5.3** Julkisivun rakenneavaus. Rappauksen takana on 85 mm poltettu umpitiili. Sahanpurueriste on kiinni tiilirakenteessa. Ulkopinnan rappaus estää jonkin verran tiilen kastumista, mutta on oletettavaa, että sahanpurueristeen ulkopinta kastuu tai ulkopintaan tiivistyy kosteutta.

- välipohjien orgaaninen tojalevyeriste ja pah-yhdisteitä sisältävä bitumipaperi, vaatii välipohjan pintalaatan purkua
  - ulkoseinien sahanpurueriste, vaatii ulko- tai sisäpuolisen tiilimuurauksen purkua

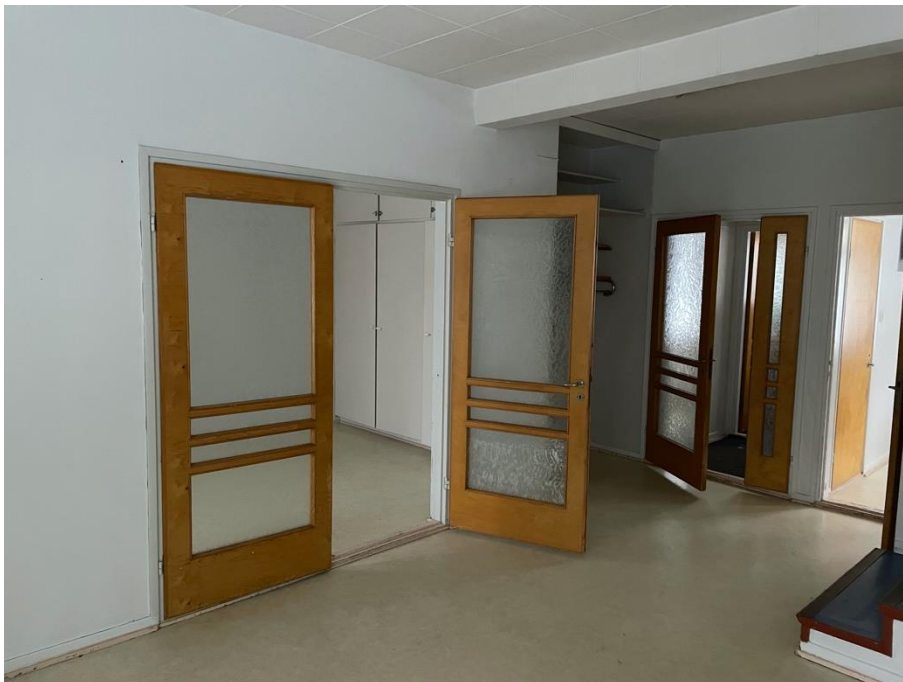
**Kuva 5.4** 1. kerroksen lattiat ovat muovimattopintaisia, rakennus on pääosin alkuperäisessä kunnossa.

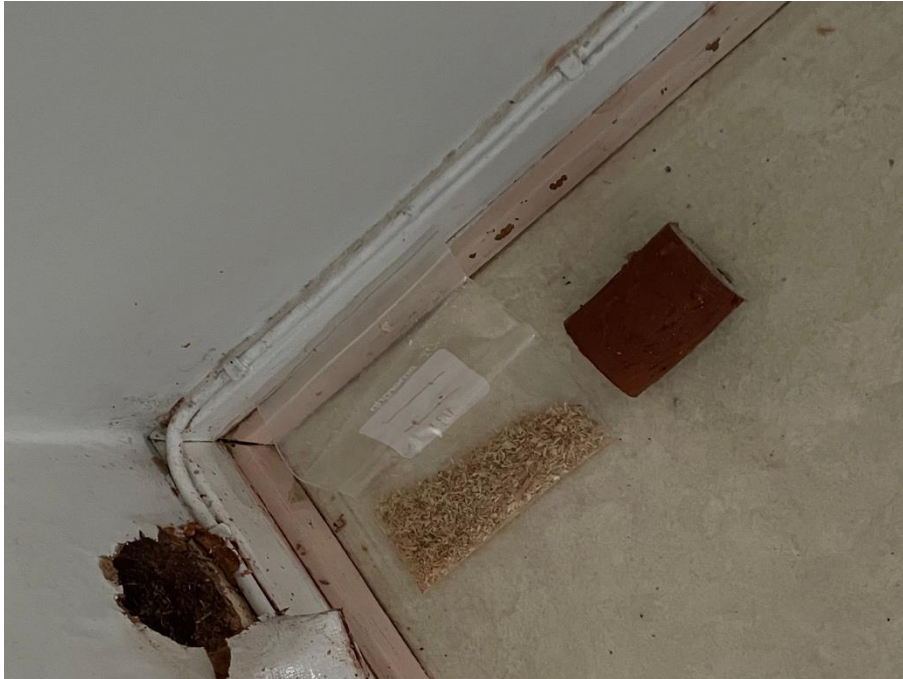
**Kuva 5.5** Rakenneporaus olohuoneen ulkoseinään. Ulkoseinärakenteiden porauksen perusteella rakenteena on seinän sisäpuolelta alkaen selostuksen mukainen poltettu tiili ja sahanpurueriste. Porausten perusteella tiili on umpitiili.

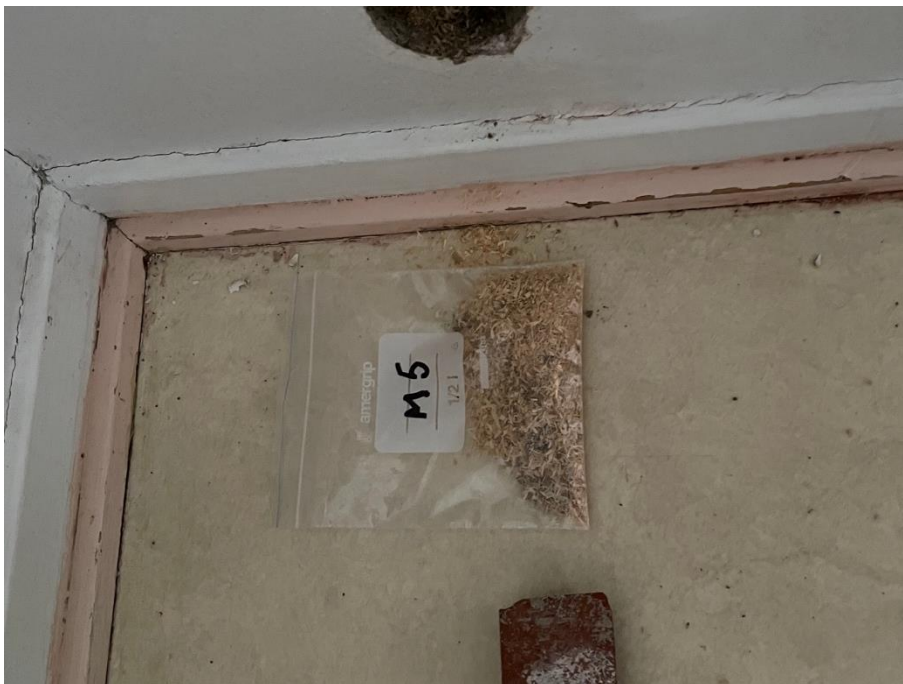
**Kuva 5.6** Rakenneporaus keittiön ulkoseinään. Ulkoseinärakenteiden porauksen perusteella rakenteena on seinän sisäpuolelta alkaen selostuksen mukainen poltettu tiili ja sahanpurueriste. Porausten perusteella tiili on umpitiili.

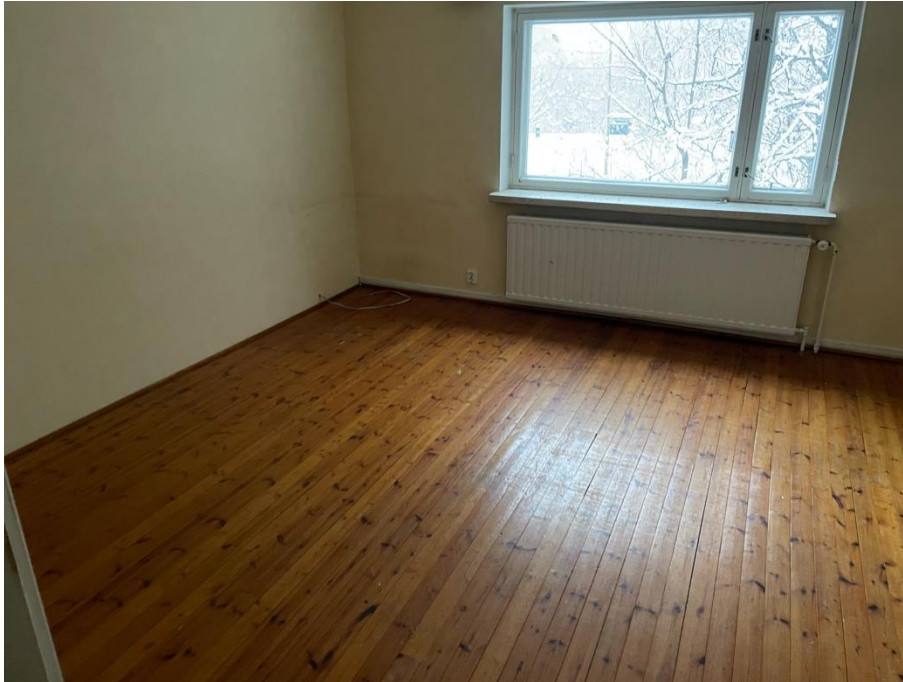
**Kuva 5.7** Ullakkokerroksen makuuhuoneen lattiassa on puulaudoitus. Makuuhuoneen ympärillä on ullakkotiloja.

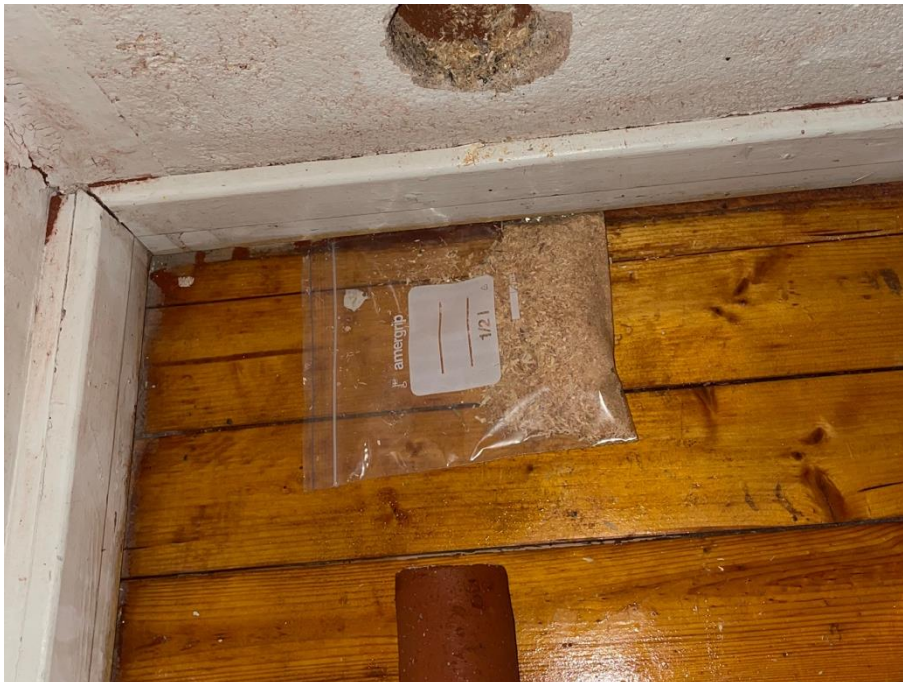
**Kuva 5.8** Rakenneporaus ullakon makuuhuoneen ulkoseinään. Ulkoseinärakenteiden porauksen perusteella rakenteena on seinän sisäpuolelta alkaen selostuksen mukainen poltettu tiili ja sahanpurueriste. Porausien perusteella tiili on umpitiili.

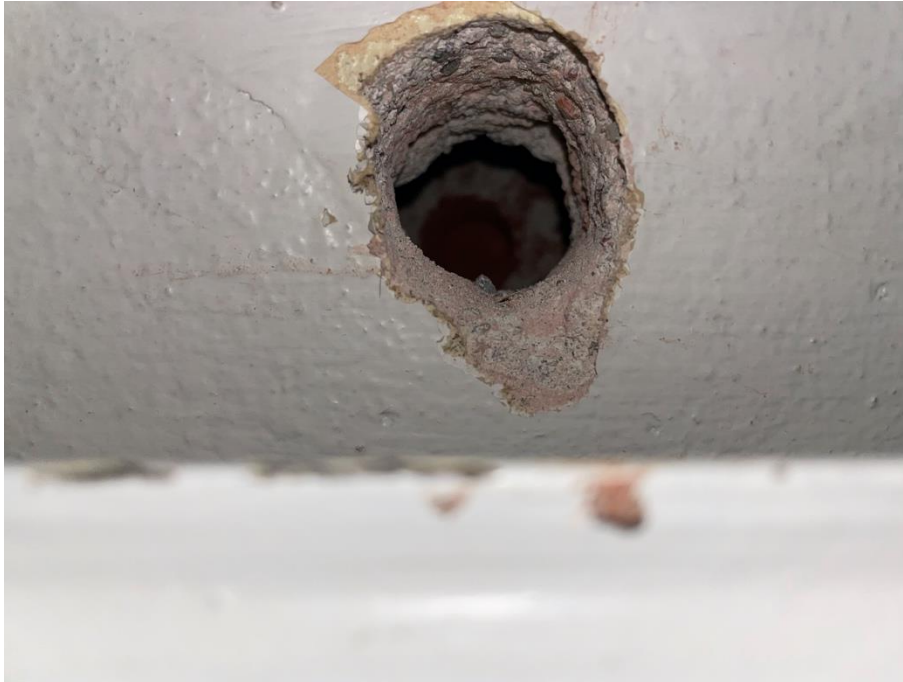
**Kuva 5.9** Rakenneporaus ullakon makuuhuoneen ulkoseinään ikkunan alapuolelta. Kyseisessä kohdassa rakenteessa on sisäpinnassa noin 30 mm paksu rappaus, ilmarako ja tiili.

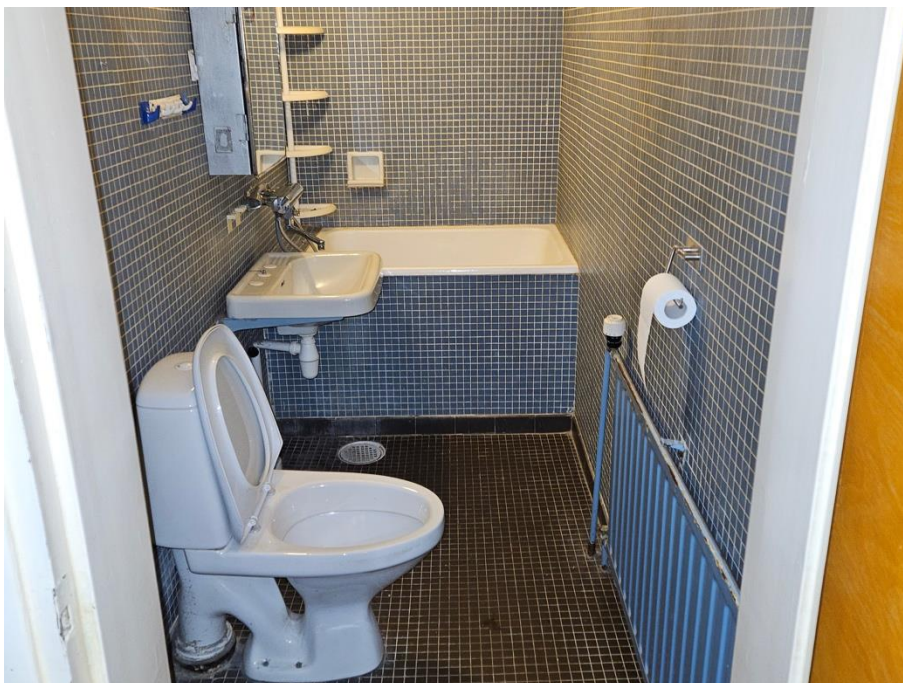
**Kuva 5.10** Ullakolla on rakennuksen ainoa wc/pesutila, kuva asunnosta 3.

- tarvittavat parannukset mahdollisessa käytössä
  - wc/pesutilat 1. kerrokseen, nyt vain ullakolla
  - lämmitysjärjestelmän uusiminen ja lämmöneristävyden parantaminen, nykyisellään patteriverkoston teho ja seinien lämmöneristyskyky ei riitä ylläpitämään lämpimän tilan ilman lämpötiloja (> 17 C)

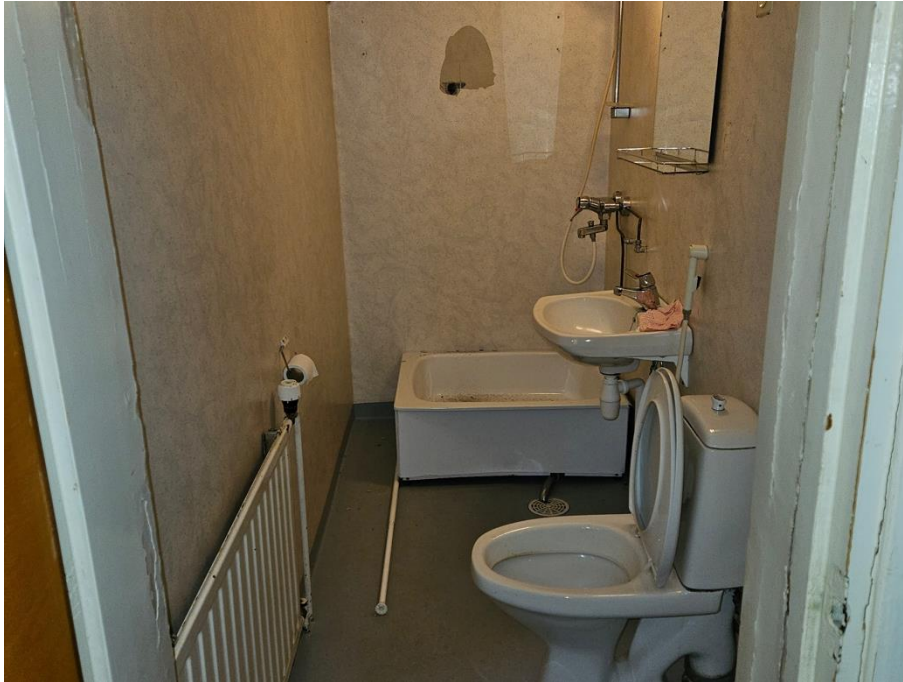
**Kuva 5.11** Ullakolla on rakennuksen ainoa wc/pesutila, kuva asunnosta 2. Alkuperäisen laatoituksen päälle on asennettu muovitapetti.

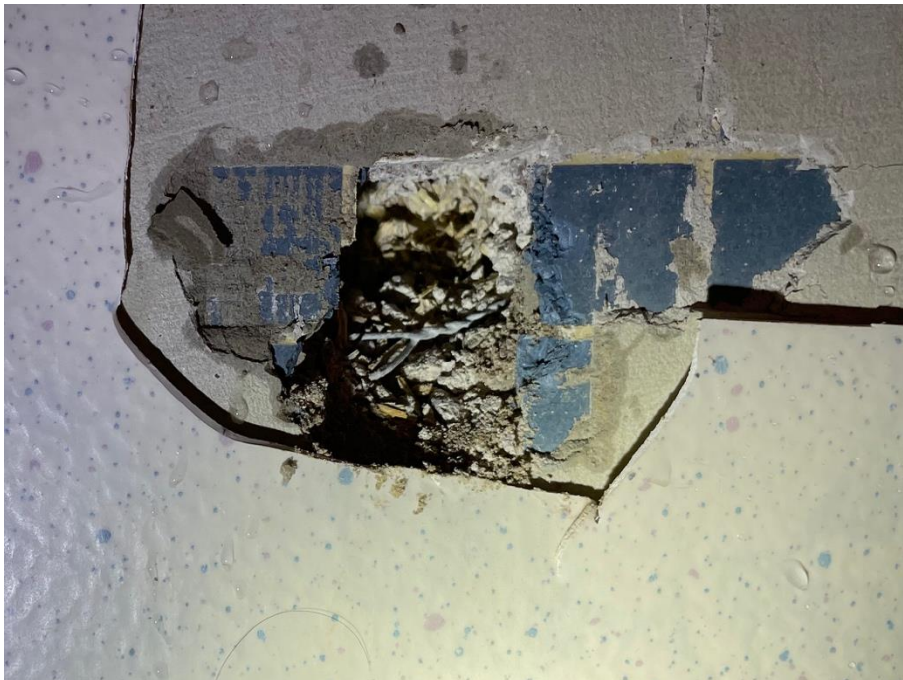
**Kuva 5.12** Rakenneporaus ullakon kylpyhuoneen seinään. Seinässä on muovitapetin alla selostuksessa esitetty laatoitus, rappaus verkolla ja tojalaevyeriste. Tojalaevyn käyttö märkätilojen seinissä riskirakenne, seinissä ei ole vesieristettä ja orgaanisella materiaalilla on suuri homeutumisriski.

- ikkunoiden ja seinärakenteiden välisen tiivisteiden poistaminen (pellava/hamppurive)
  - pesutilojen seinien orgaanisen lämmöneristeen (toja-levy) poistaminen

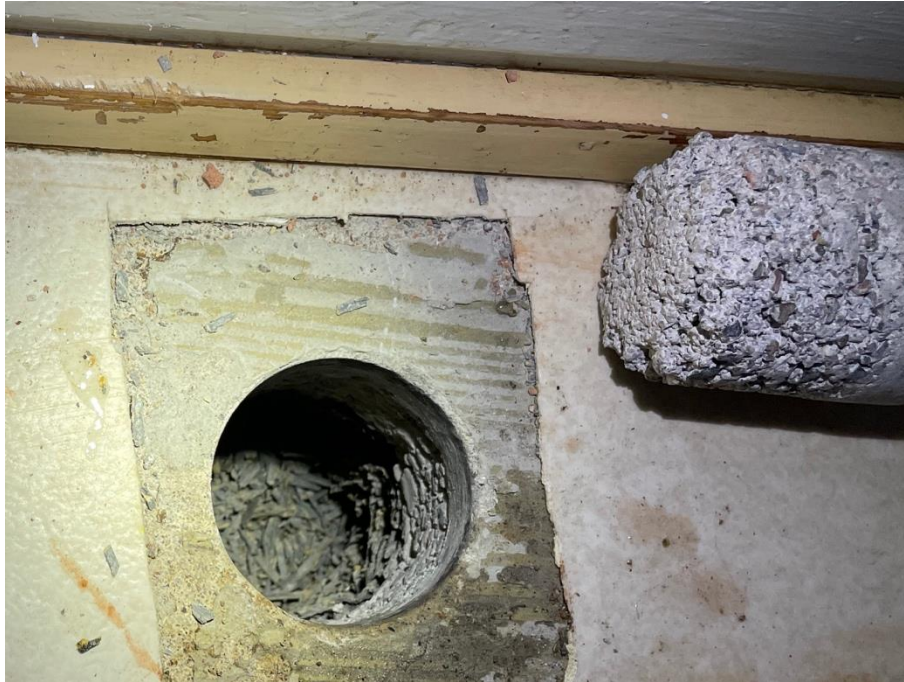
Välipohjat ovat teräsbetonirakenteisia alalaattapalkistoja, lämmöneristeenä on lastulevy (toja-levy). Patteriverkoston putkia kulkee lämpökuvauksen perusteella välipohjassa. Kyseessä on **riskirakenne**, putkirikko aiheuttaa orgaanisen tojalevyn kastumisen ja todennäköisen mikrobivaurioitumisen.

**Kuva 5.13** 1. kerroksen lattian avauksessa havaittiin välipohjan pintabetonivalun alla lämmöneristeenä olevan toja-levyä. Pintabetoni on tehty kahdesta erillisestä valukerroksesta, joista alempi on alkanut rapautumaan.

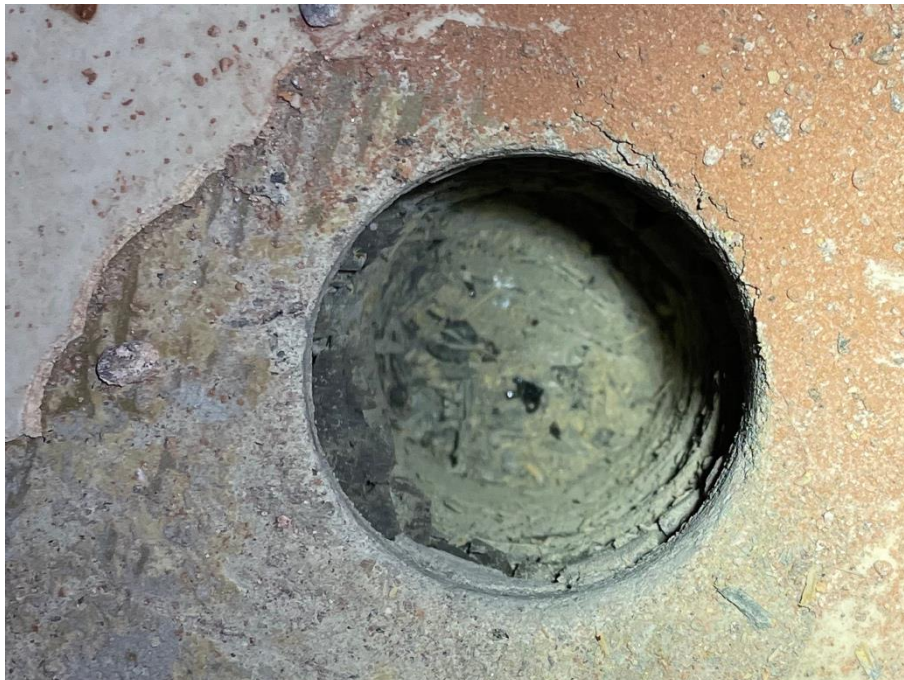
**Kuva 5.14** 1. kerroksen lattian avaus. Toja-lämmöneristeen alapinnassa on bitumisively ja yläpinnassa bitumipaperi. Bitumipapereista on todettu haitta-aineen raja-arvot ylittäviä pitoisuuksia PAH-yhdisteitä.

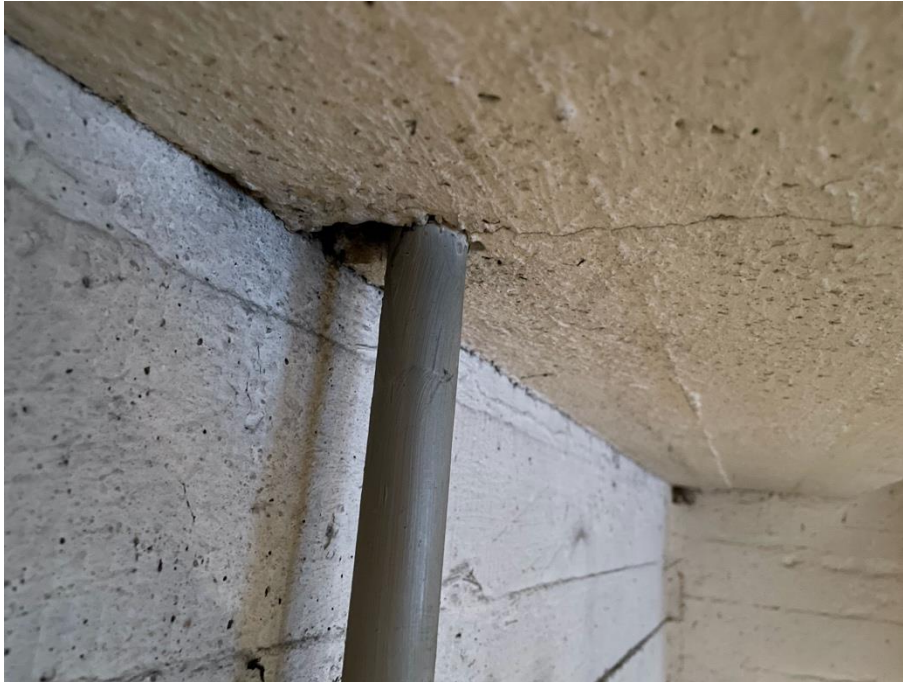
Vesiputkia on asennettu niin, että läpiviennit on kiinni betonirakenteissa, rakenteiden mahdollinen siirtymä voi aiheuttaa putkiliitosten vaurioitumista (kuvat 5.15-5.16).

**Kuva 5.15** Vesiputkia on asennettu niin, että läpiviennit on kiinni betonirakenteissa, rakenteiden mahdollinen siirtymä voi aiheuttaa putkiliitosten vaurioitumista.

- riskirakenteiden poisto, A- B rakennukset
  - patteriverkoston välipohjissa kulkevat vesiputket
  - rakenteissa kulkevat vesiputket, joiden läpiviennit on asennettu kiinni teräsbetonirakenteisiin

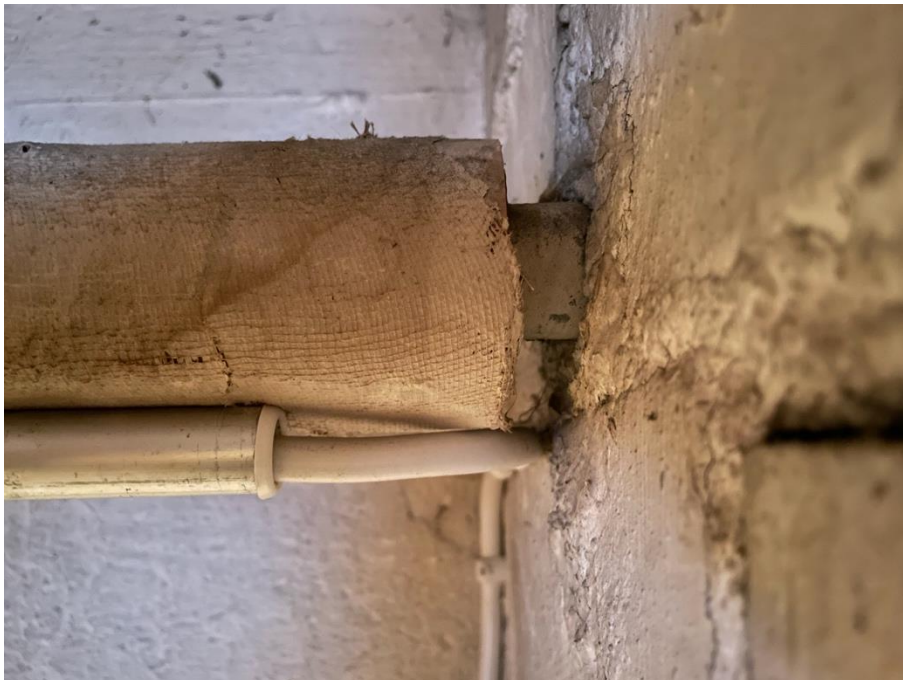
**Kuva 5.16** Vesiputkia on asennettu niin, että läpiviennit ovat kiinni betonirakenteissa, rakenteiden mahdollinen siirtymä voi aiheuttaa putkiliitosten vaurioitumista.

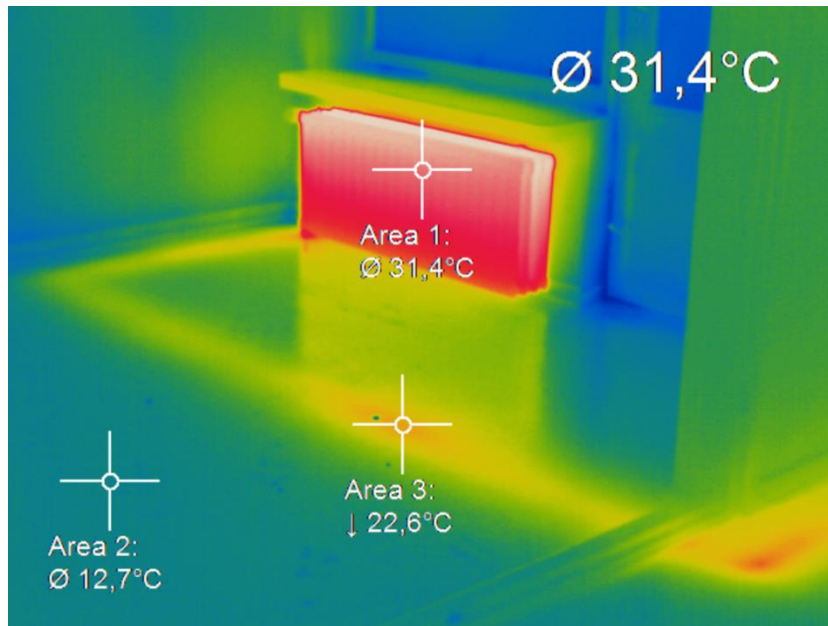
**Kuva 5.17** A-talo asunto 3. 1. kerros, iso makuuhuone. Lämpöpatteri vaikuttaa olevan toiminnassa, lämpöpatterien putket kulkevat poikkeuksellisesti vaakasuoraan välipohjan sisällä. Putkirikko aiheuttaisi lämmöneristeen kastumisen ja on suuri riskitekijä.

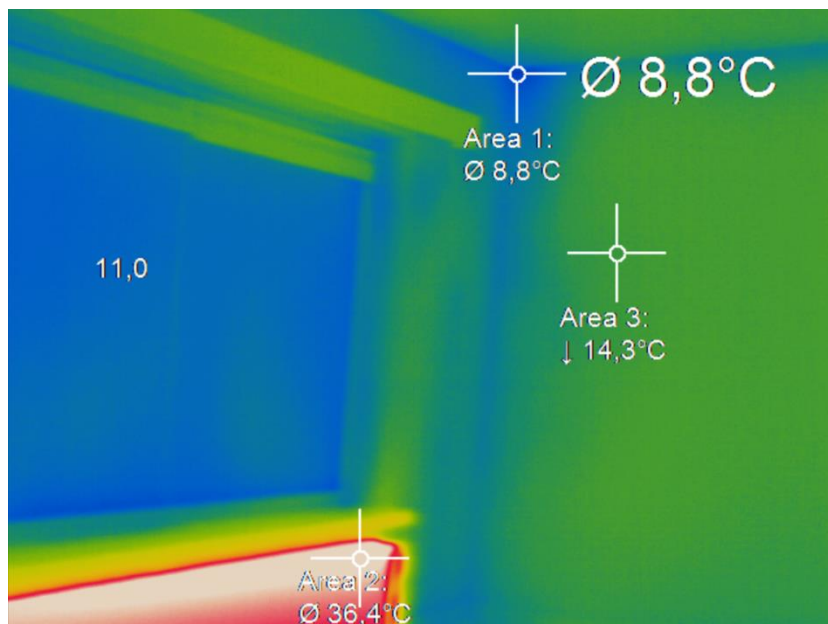
**Kuva 5.18** A-talo asunto 3. 1. kerros, olohuone. Lämpöpatteri vaikuttaa olevan toiminnassa, parvekkeen puoleisessa ylänurkassa esiintyy kylmempää lämpötiloja.

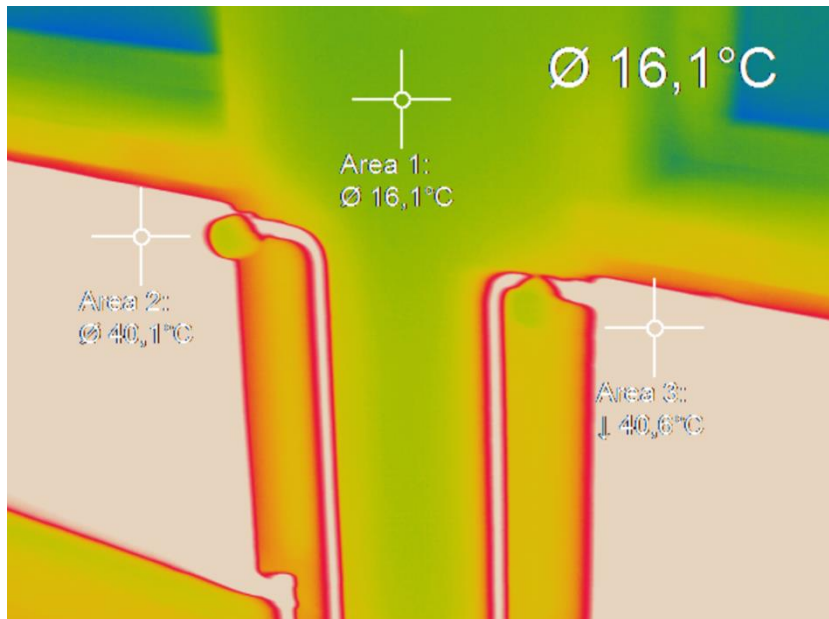
**Kuva 5.19** A-talo asunto 3. 1. kerros, keittiö. Lämpöpatterit vaikuttavat olevan toiminnassa.

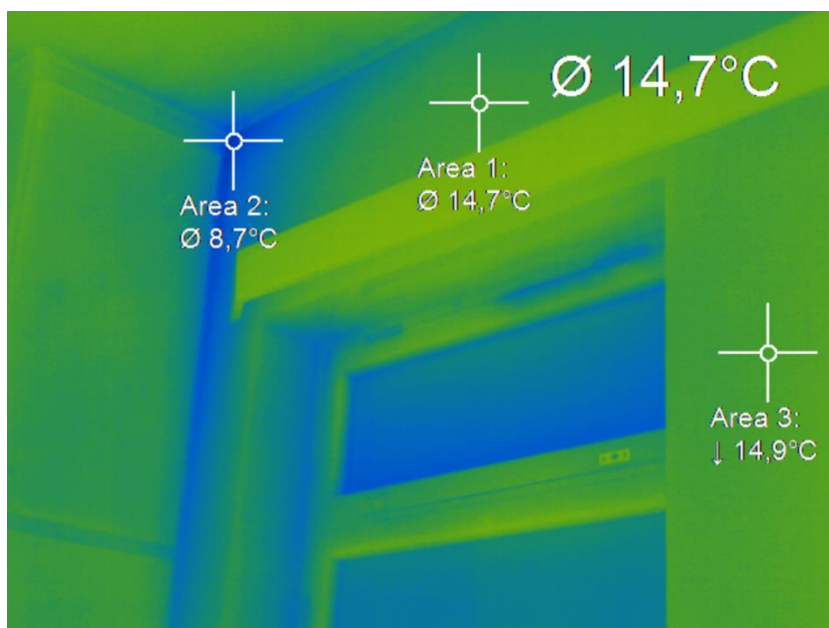
**Kuva 5.20** A-talo asunto 3. 1. kerros, keittiö. Ylänurkassa esiintyy kylmempiä lämpötiloja. Kyseisessä kohdassa on ulkoseinässä kiinni olevat täyskorkuiset kaapistot.

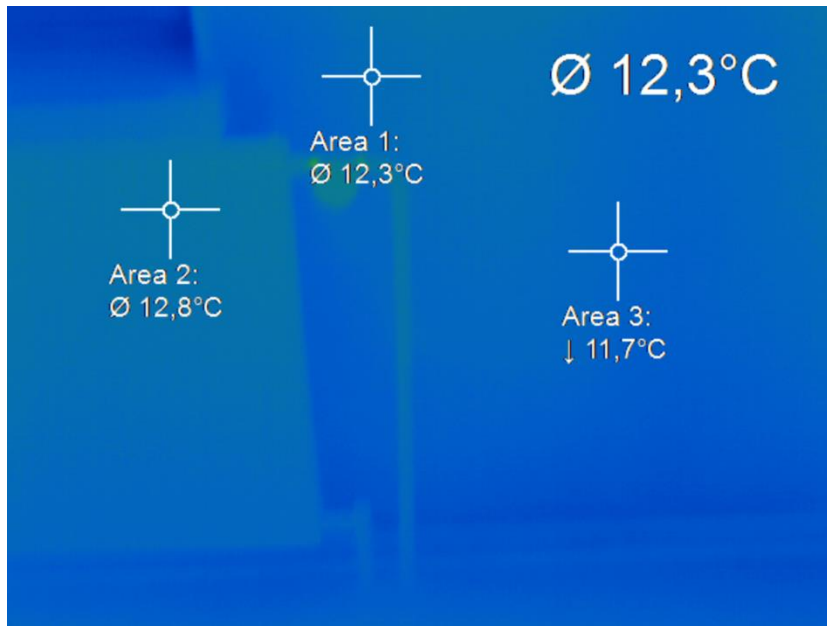
**Kuva 5.21** A-talo asunto 3. 1. kerros, pieni makuuhuone. Lämpöpatterit eivät ole toiminnassa ja pintalämpötilat ovat alhaiset.

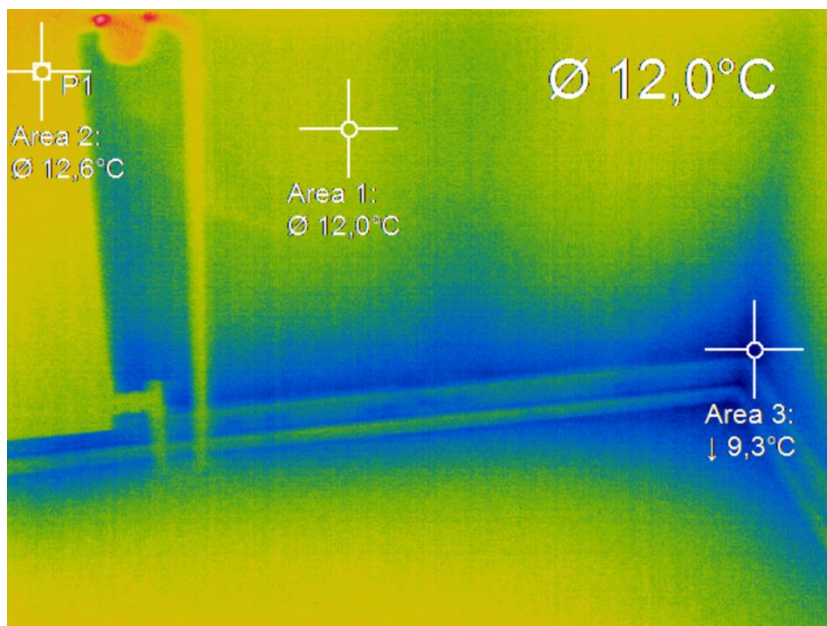
**Kuva 5.22** A-talo asunto 3. 1. kerros, pieni makuuhuone. Kuvan 5.21 väriskaalaa on muutettu tuomaan esille kylmimmät alueet. Huoneen nurkassa lattianrajassa esiintyy kylmimmät lämpötilat.

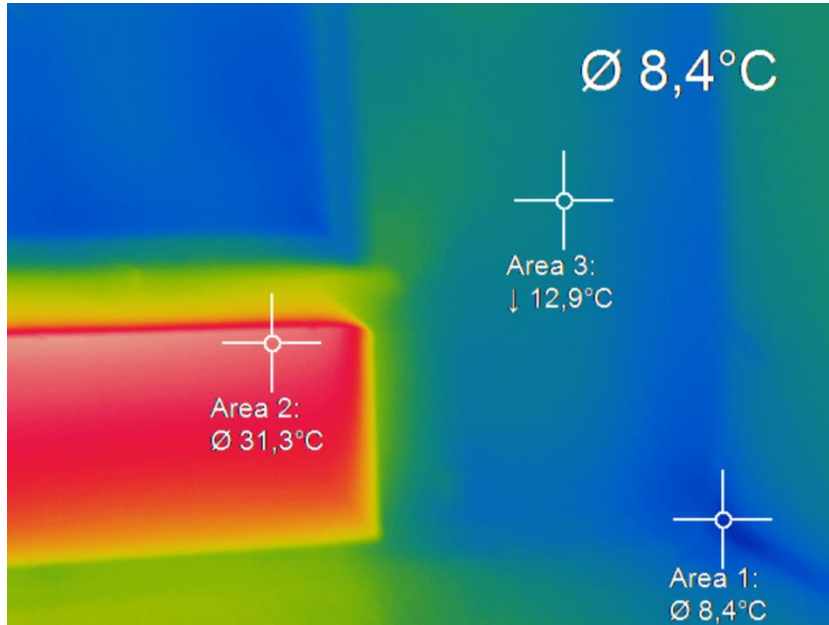
**Kuva 5.23** A-talo asunto 3. ullakko, suuri makuuhuone. Lämpöpatterit vaikuttavat olevan toiminnassa.

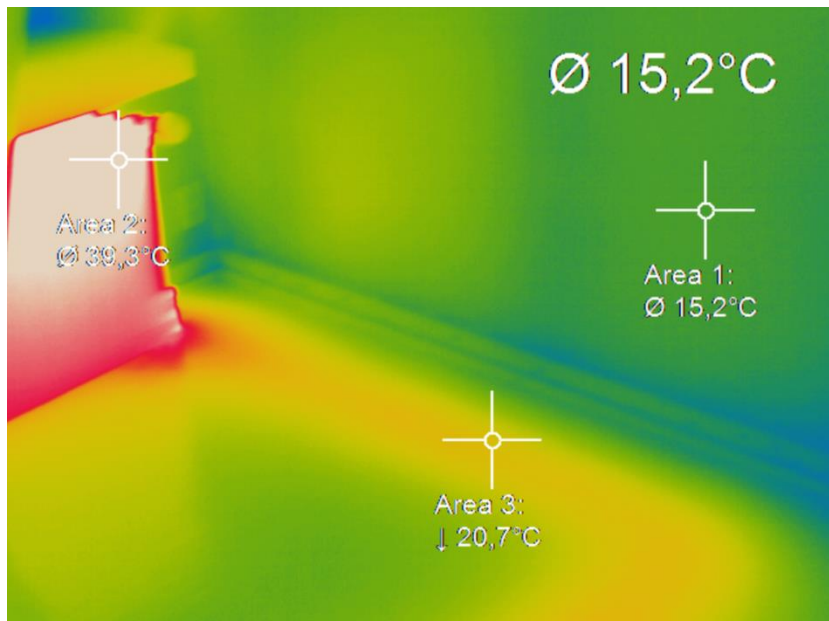
**Kuva 5.24** A-talo asunto 2. 1. kerros, iso makuuhuone. Lämpöpatteri vaikuttaa olevan toiminnassa, lämpöpatterien putket kulkevat poikkeuksellisesti vaakasuoraan välipohjan sisällä. Putkirikko aiheuttaisi lämmöneristeen kastumisen ja on suuri riskitekijä.

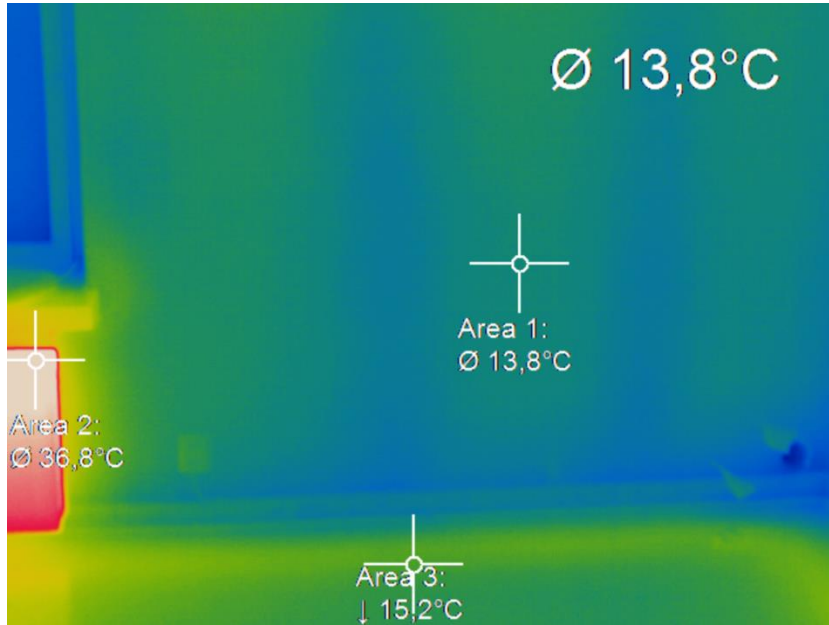
**Kuva 5.25** A-talo asunto 3. 1. kerros, olohuone. Lämpöpatteri vaikuttaa olevan toiminnassa, lämpöpatterien putket kulkevat poikkeuksellisesti vaakasuoraan välipohjan sisällä. Putkirikko aiheuttaisi lämmöneristeen kastumisen ja on suuri riskitekijä.

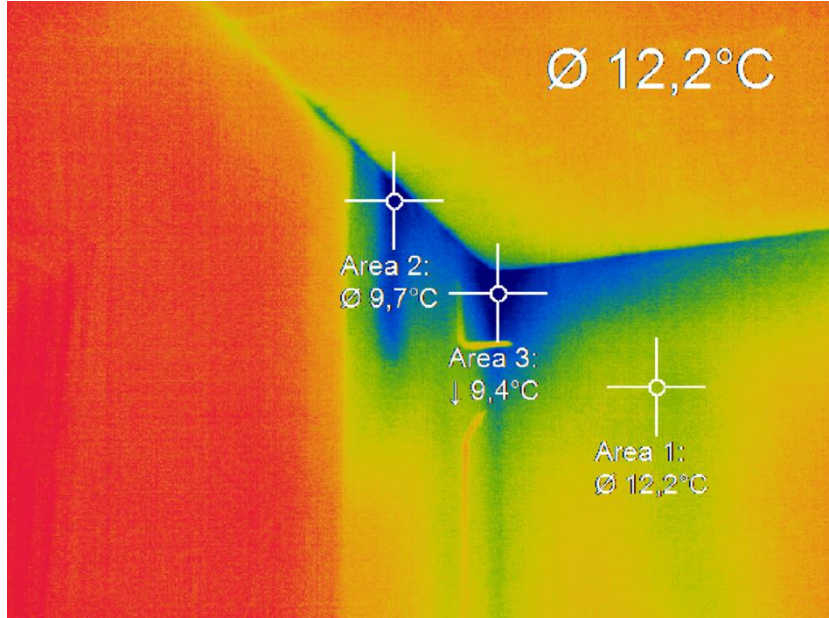
**Kuva 5.26** A-talo asunto 3. 1. kerros, olohuone. Olohuoneen ylänurkassa esiintyy kylmempää aluetta, mahdollisesti sahanpuru eriste ei täytä eristetilaa kokonaan.

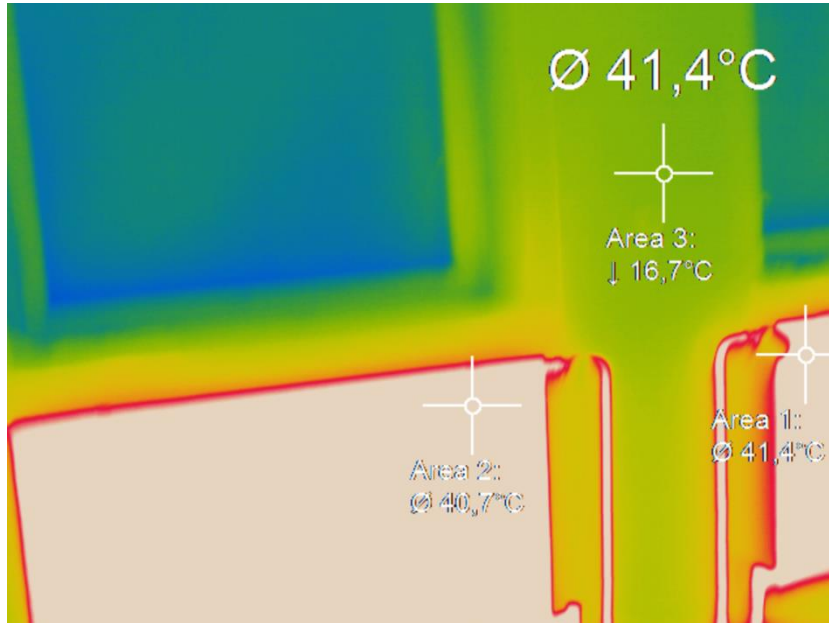
Kuva 5.27 A-talo asunto 3. 1. kerros, keittiö. Lämpöpatteri vaikuttaa olevan toiminnassa.

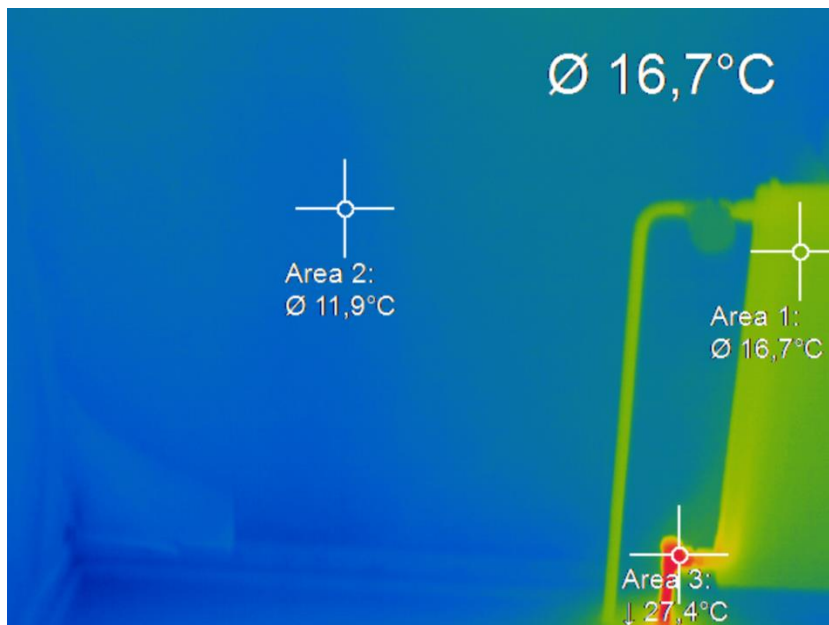
Kuva 5.28 A-talo asunto 3. 1. kerros, pieni makuuhuone. Lämpöpatteri ei ole toiminnassa ja pintalämpötilat ovat alhaiset.

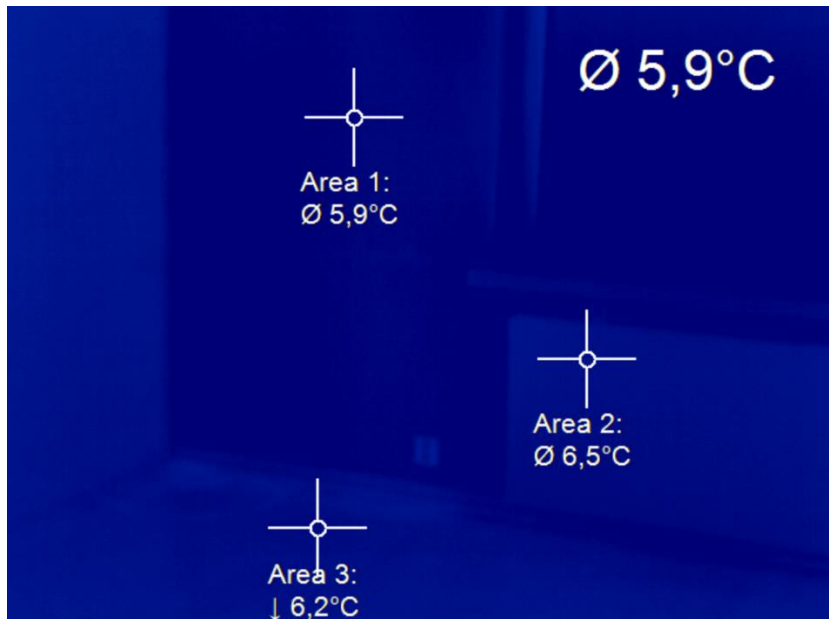
Kuva 5.29 A-talo asunto 3. Ullakko, iso makuuhuone Lämpöpatterit ei ole toiminnassa ja pintalämpötilat ovat alhaiset.

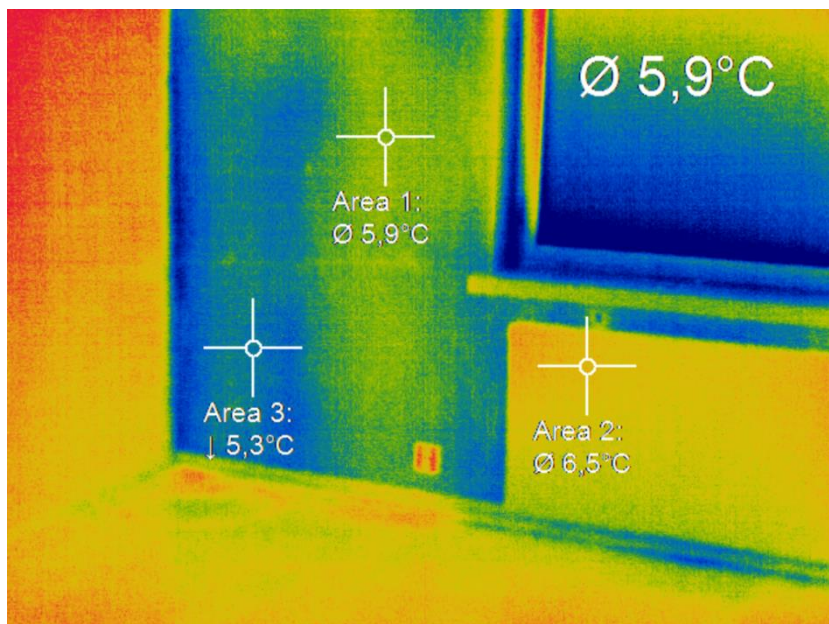
Kuva 5.30 A-talo asunto 3 Ullakko, Iso makuuhuone. Kuvan 5.29 väriskaalaa on muutettu tuomaan esille kylmimmät alueet.

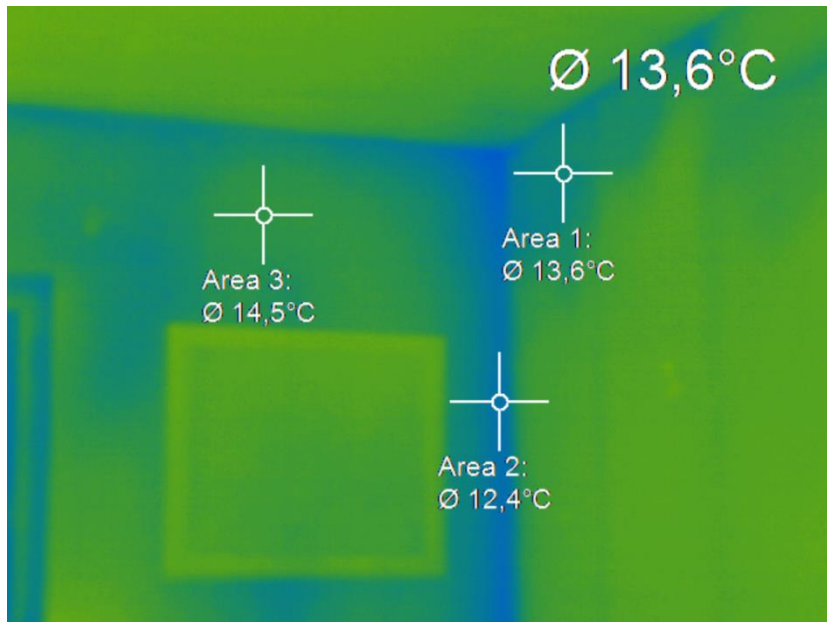
**Kuva 5.31** B2-talo asunto 7 Ullakko, Iso makuuhuone. Seinällä esiintyy kylmempiä alueita, mahdollisesti sahanpuru eriste ei täytä eristetilaa kokonaan.

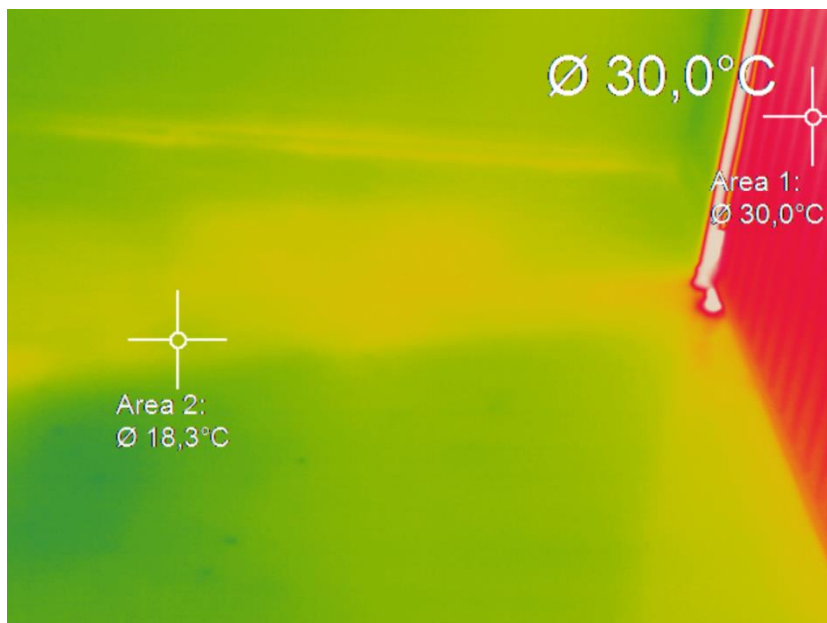
**Kuva 5.32** B2-talo asunto 7 Ullakko, Iso makuuhuone. Lämpöpatteri vaikuttaa olevan toiminnassa, lämpöpatterien putket kulkevat poikkeuksellisesti vaakasuoraan välipohjan sisällä. Putkirikko aiheuttaisi lämmöneristeen kastumisen ja on suuri riskitekijä.

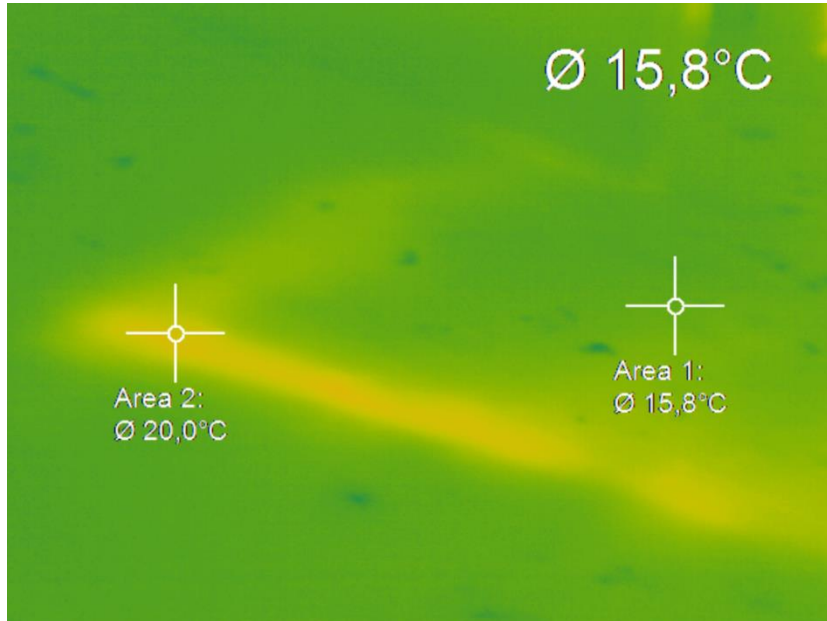
**Kuva 5.33** B2-talo asunto 7 Ullakko, Iso makuuhuone. Lämpöpatteri vaikuttaa olevan toiminnassa, lämpöpatterien putket kulkevat poikkeuksellisesti vaakasuoraan välipohjan sisällä. Putkirikko aiheuttaisi lämmöneristeen kastumisen ja on suuri riskitekijä.

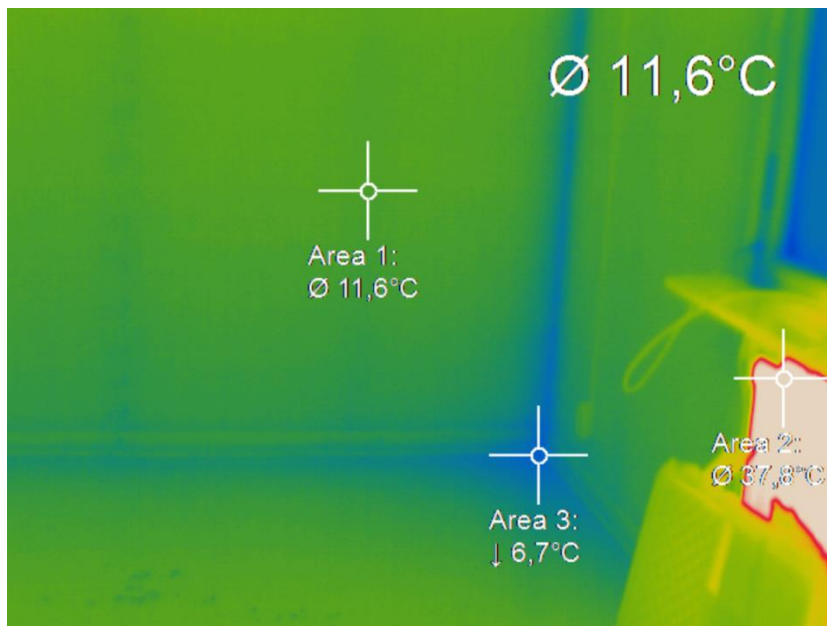
**Kuva 5.34** Irjantupa, olohuone, Kylmempiä alueita esiintyy nurkkien alueella lattiasta kattoon.
