ONNELANTIE 2 – VANHA RUKOUŠHUONE

RAKENUSHISTORIALLINEN SELVITYS

6-3-2018

Arkkitehtitoimisto Virpi Tervonen

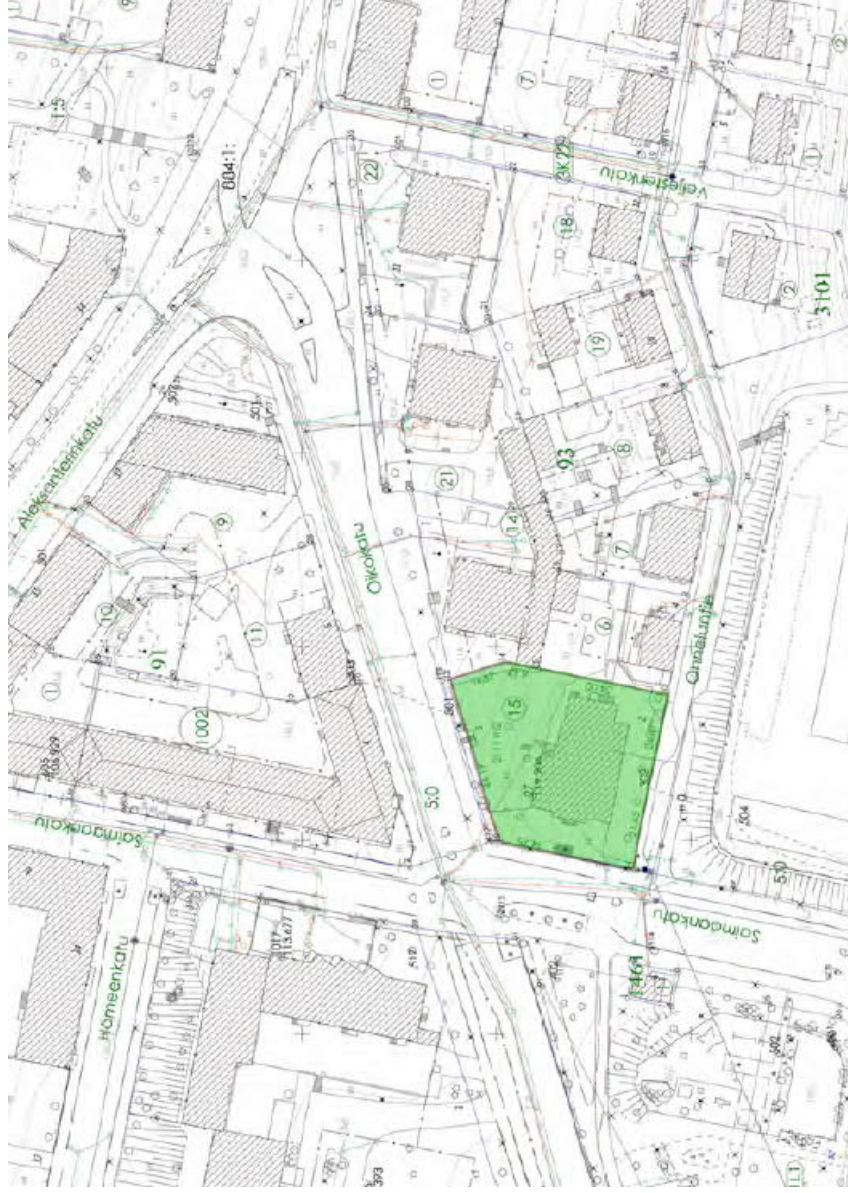
POHJAKARTTA JA AJANTASA-ASEMAKAAVA

Pohjakarttaan on korttelin 93 tontti 15 merkitty vihreällä pohjävärillä. Ympäröivät rakennukset on merkitty viivoitetulla rasterilla.

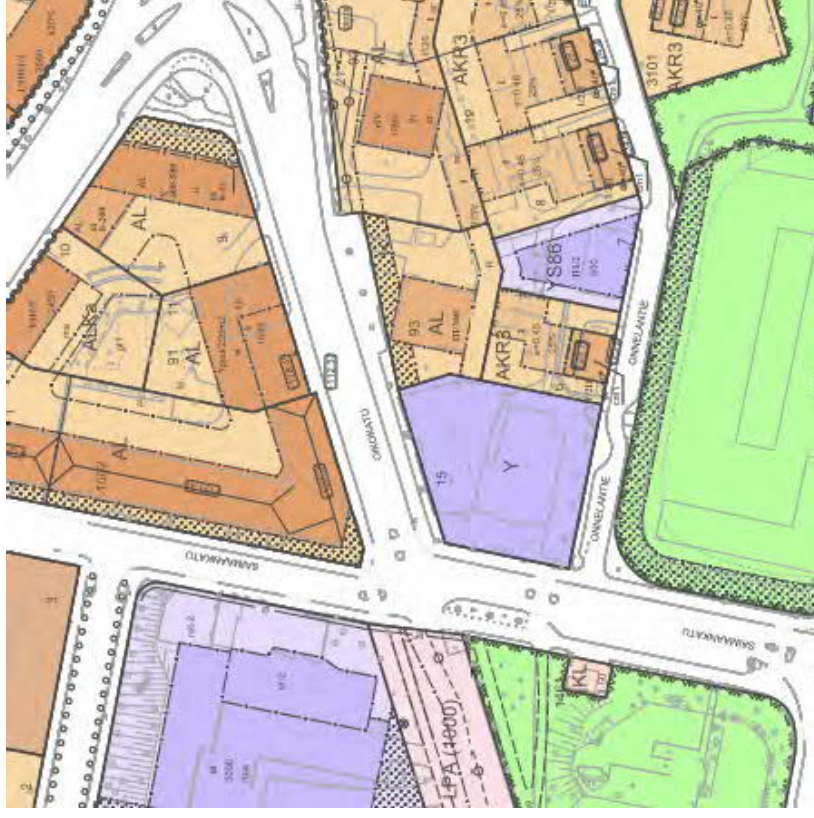
Lahden kaupungin Paavolan kaupunginosan korttelin N:o 93 ajantasa-asemakaava. Rukoushuoneen tontti, kuvakaappaus. Lahden karttapalvelu.

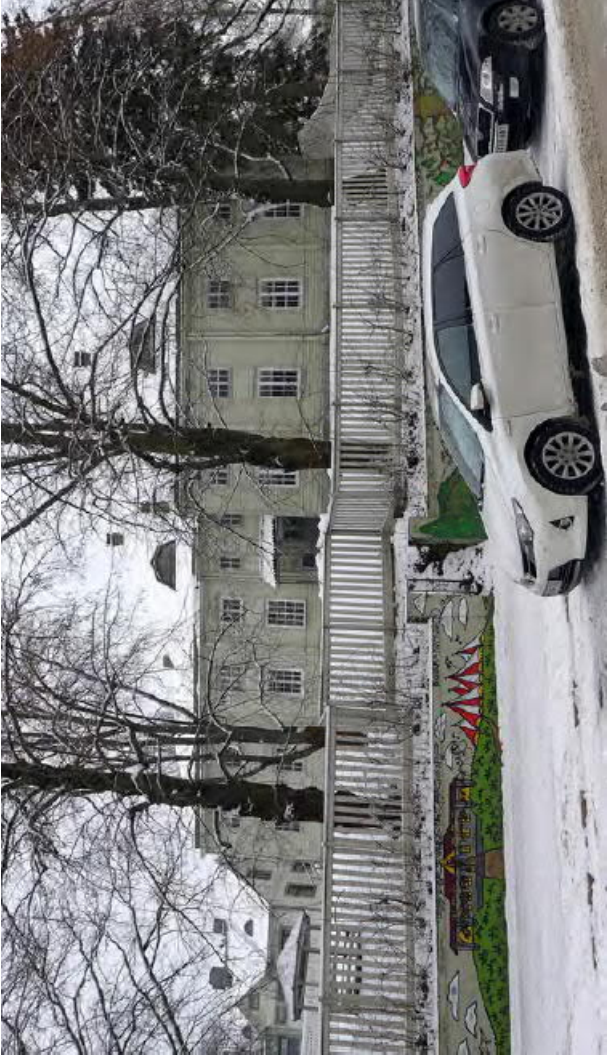
Rukoushuoneen pohjoissivu kuvattuna Oikokadulta.

Pihan katutilasta ja tontin Saimaankadun puoleisista osista rajaava puusäleikit on rakennettu, kun rukoushuoneen käyttötarkoitus muutettiin päiväkodiksi 1996.

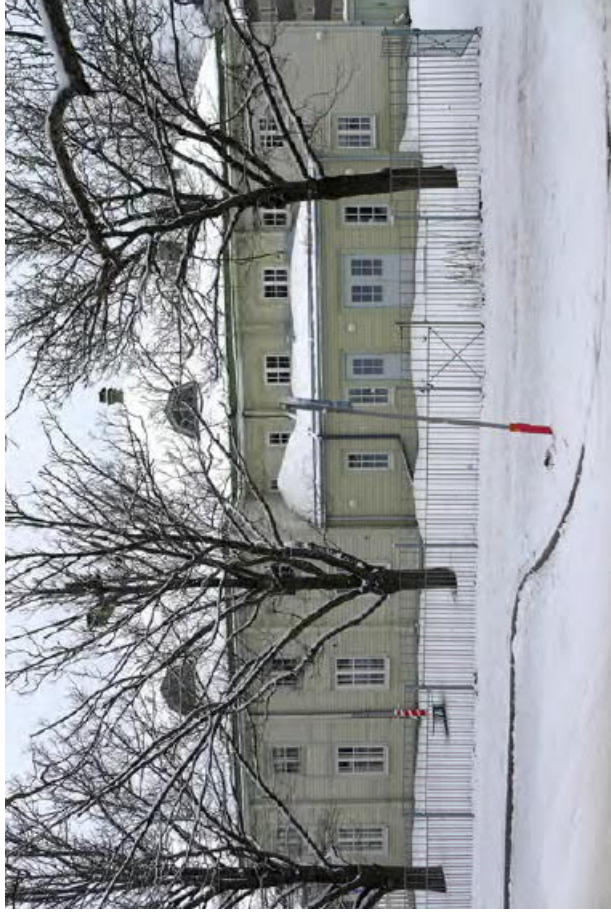
Rukoushuone kuvattuna Onnelantieltä. Kuvassa uudehko vuonna 2004 suunniteltu ja toteutettu metallirakenteinen aita ja portti.

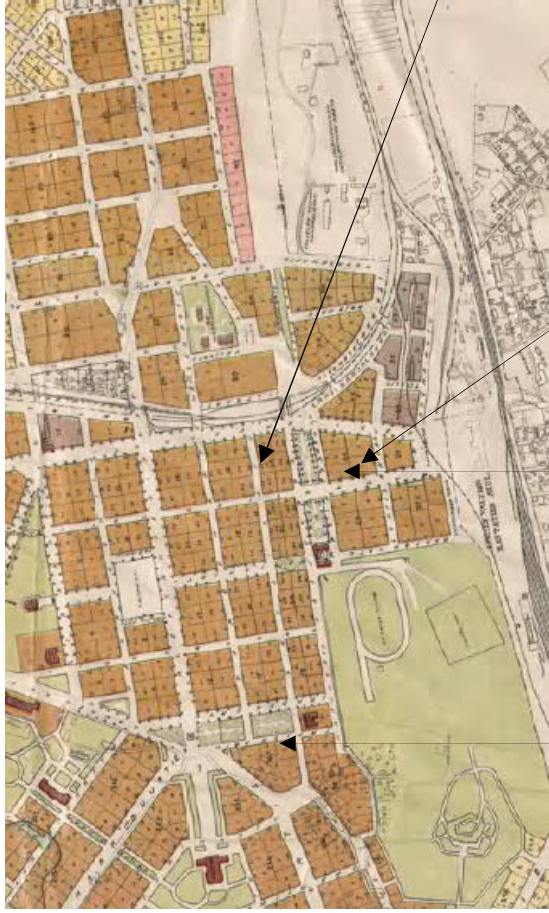
Piirustus esikoislestadiolaisen ensimmäisestä, omasta rukoushuonerakennuksesta, Vuorikatu 35 (ennen Vuorikatu 29). Piirustukset valmistuivat 15.11.1909 ja rakennuk-sen suunnitteli rakennusmestari A.W. Nieminen Lahdesta. Kivinen rakennus sijaitsi tontin perällä. Rakennuksessa oli 100 m² suurinen kokousali, jossa parveke, 25 m² kahvisali, pieni keittiö ja yläkerrassa asuinhuoneita. Tontilla sijaitsi myös kaksi muuta asuimrakennusta, joissa asui pääasiassa lestadiolaisperheitä.

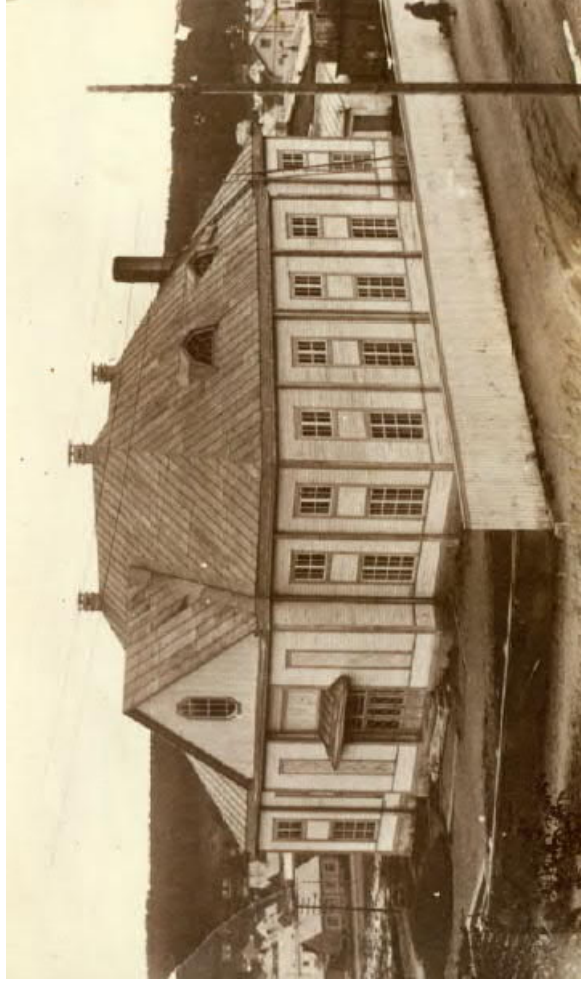
Onnelantien rukoushuone 1930-luvulla. Yksityiskokoelma.

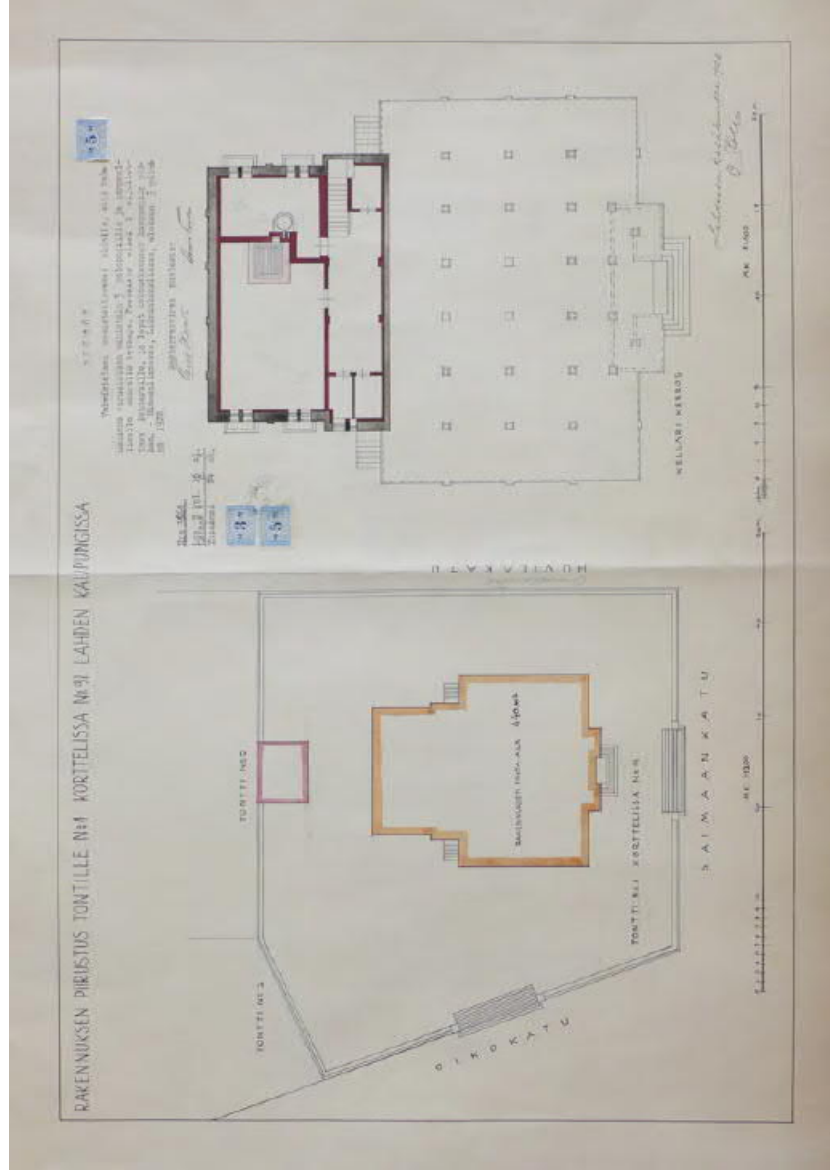
Piirustuspienennös alkuperäisestä, laveeratusta asemapiirroksesta 1:200 ja kellarikerroksesta 1:100. Rakennuspiirustus tontille N:o 1 korttelissa N:o 91 Lahden kaupungissa. Vähvistetty Hämeenlinnassa, Lääninkansliassa, elokuun 3 päivänä 1922. Suunnittelijana oli rakennusmestari Oiva Kolsi, Lahdessa kesäkuulla 1922.

Varsinaisen rukoushuoneen ison salin osalta maapohja on kaivamatonta. Kellarikerrokseen ei ollut alunperin pihalta suoraa sisäänkäyntiä. Kellarissa sijaitsi lämmitysruuvi ja jonkinlainen padalla tai uunilla varustettu tila. Näiden lisäksi kaivamatoman ison salin alapohjan viereen oli piirretty käytävä ja pieni varasto. Onnelantien puoleiselta sivulta nousivat portaat I kerrokseen ja Oikokadun puolelle oli piirretty kaksi pientä ikkunallista huonetta. Huonettilojen käyttötarkoitusta ei ole merkitty piirustuksiin.

Portaat kellarin käytävältä salikerrokseen johtivat Huilakadun (Onnelantien) puoleiselle sivulle. Kellarissa oli suuri, lämmitysuunnillinen tila. Kellarin ikkunoitten ulkopuolelle oli piirustuksen mukaan valettu "kullut", koska ikkunoiden alareuna oli ympäröivää maanpintaa alempana. "Lämpökeskuksen" takana oli toinen pienempi tila varustettuna jonkinlaisella uunilla tai vesipadalla. Rakennuksen vesikatolla sijaitsemaan pippuun johtavat savuhormit sijaitsivat huoneiden välisessä seinässä.

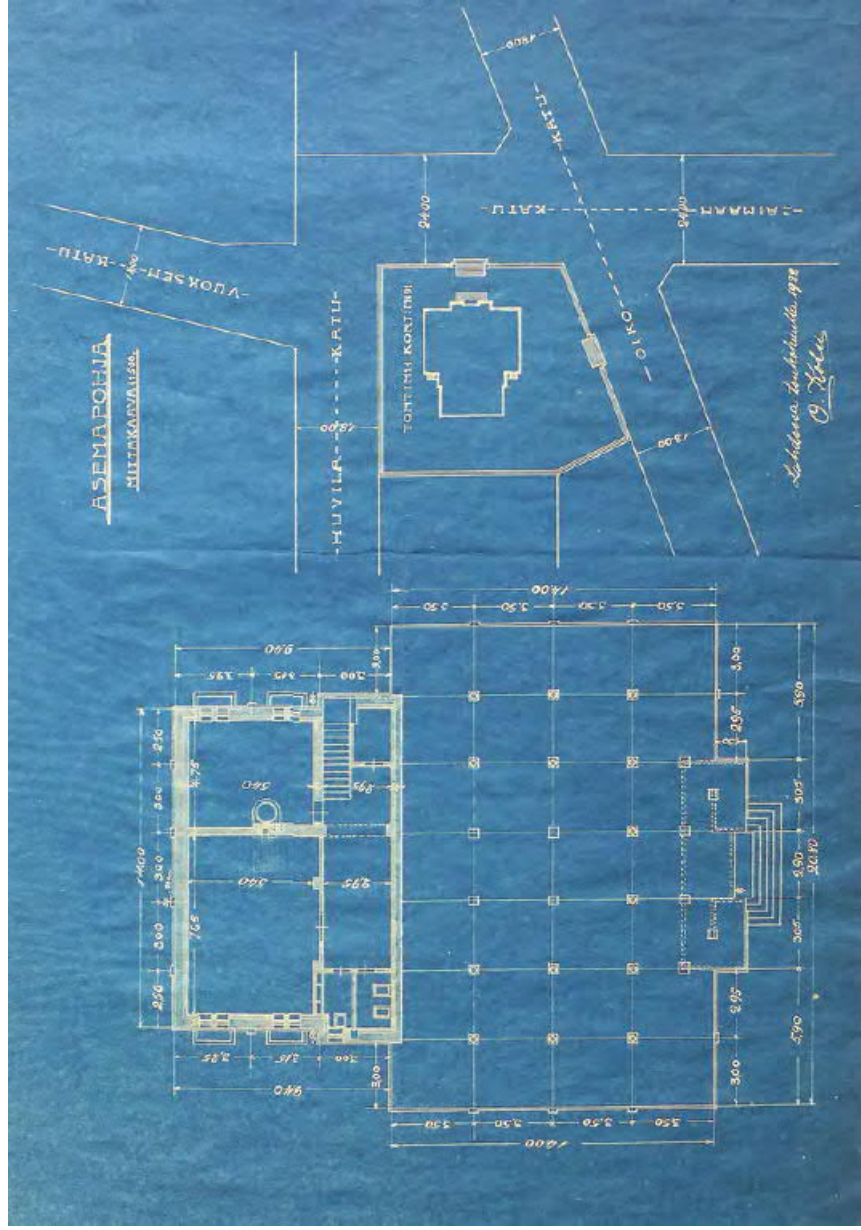
Oikokadun puoleinen julkisivu. Julkisivujäsentely on klassisen periaatteen mukainen. Laveeratusta piirustuksesta ei käy ilmi julkisivun materiaali, joka on pontattua vaakalautaa. Julkisivua rytmittää pystysuuntaiset, ulkoseinära-kennetta molemmin puolin tukevat ja julkisivupinnasta ulostyöntävät tukipiirit. Pystysuuntaista vaikutelmaa korostavat tukipiirujen väliseen seinäpintaan keskeisesti sormitellut, kahden kerroksen korkeiset ikkunavyöhykkeet. Katon lappella on kulmikkaiksi muotoillut ja säätit-täin osiin jaetut kattolytykkunat, jotka antavat valba ul-lakkotilaan.

Kaksikerroksisen rakennuksen julkisivuja jäsentävät pääilekkäisten ikkunoiden muodostamat pystyaiheet. Ikkunaukot oli jaettu yhdellä pystyväikarmilla kahteen osaan, puitteet olivat 8- tai 4-ruutuiset. Aumakattoisen rakennuksen kattoena oli jo alunperin pystysaumattu pelti.

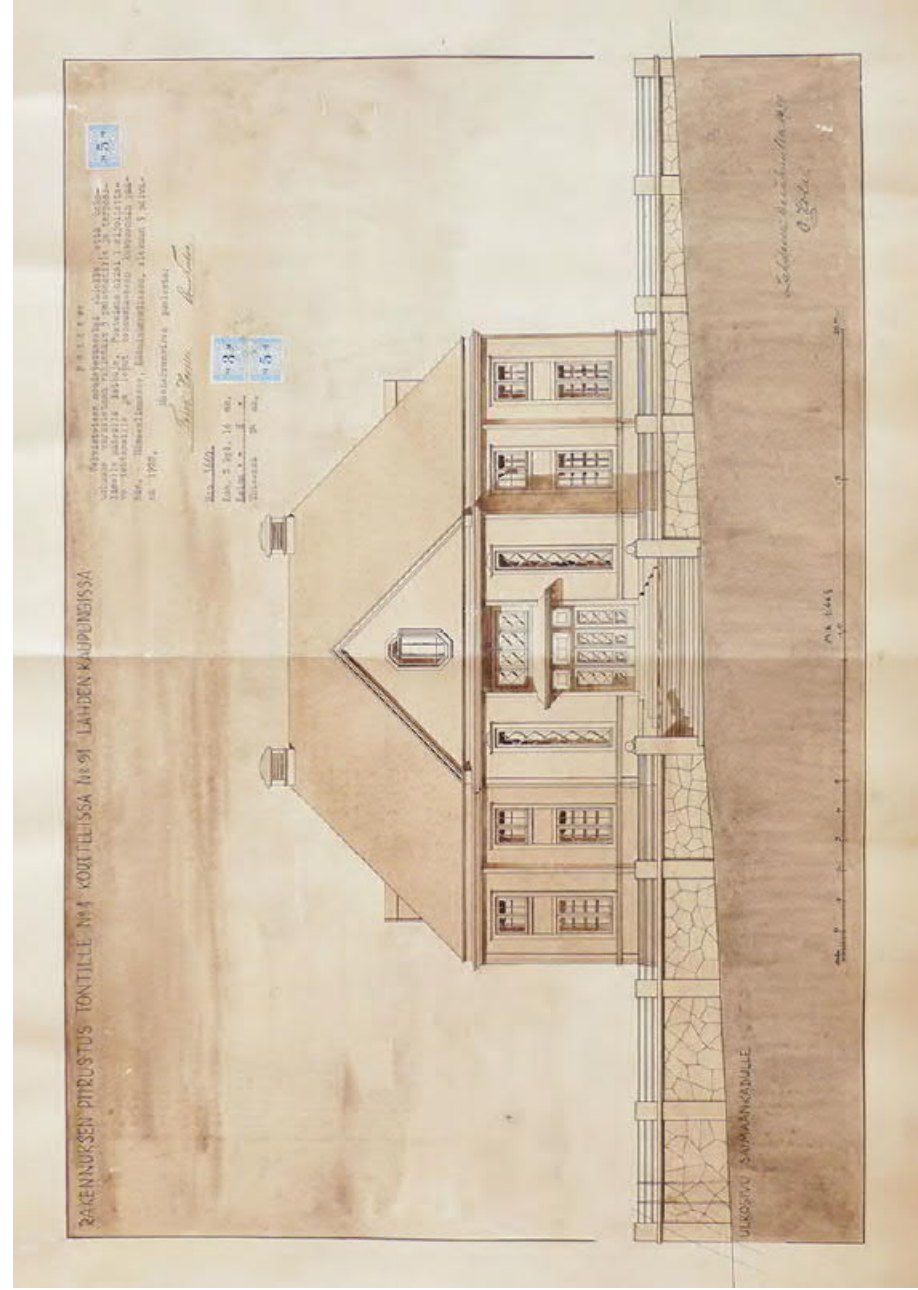
Ison- ja pikkusalin liittymäkohdassa olevat portaat saatettiin toteuttaa hieman toisin tai muutettiin myöhemmin. Piirustuksessa näkyy portaitkoon ja sisusäännökyynnin eteiseen johtavat pariovet.

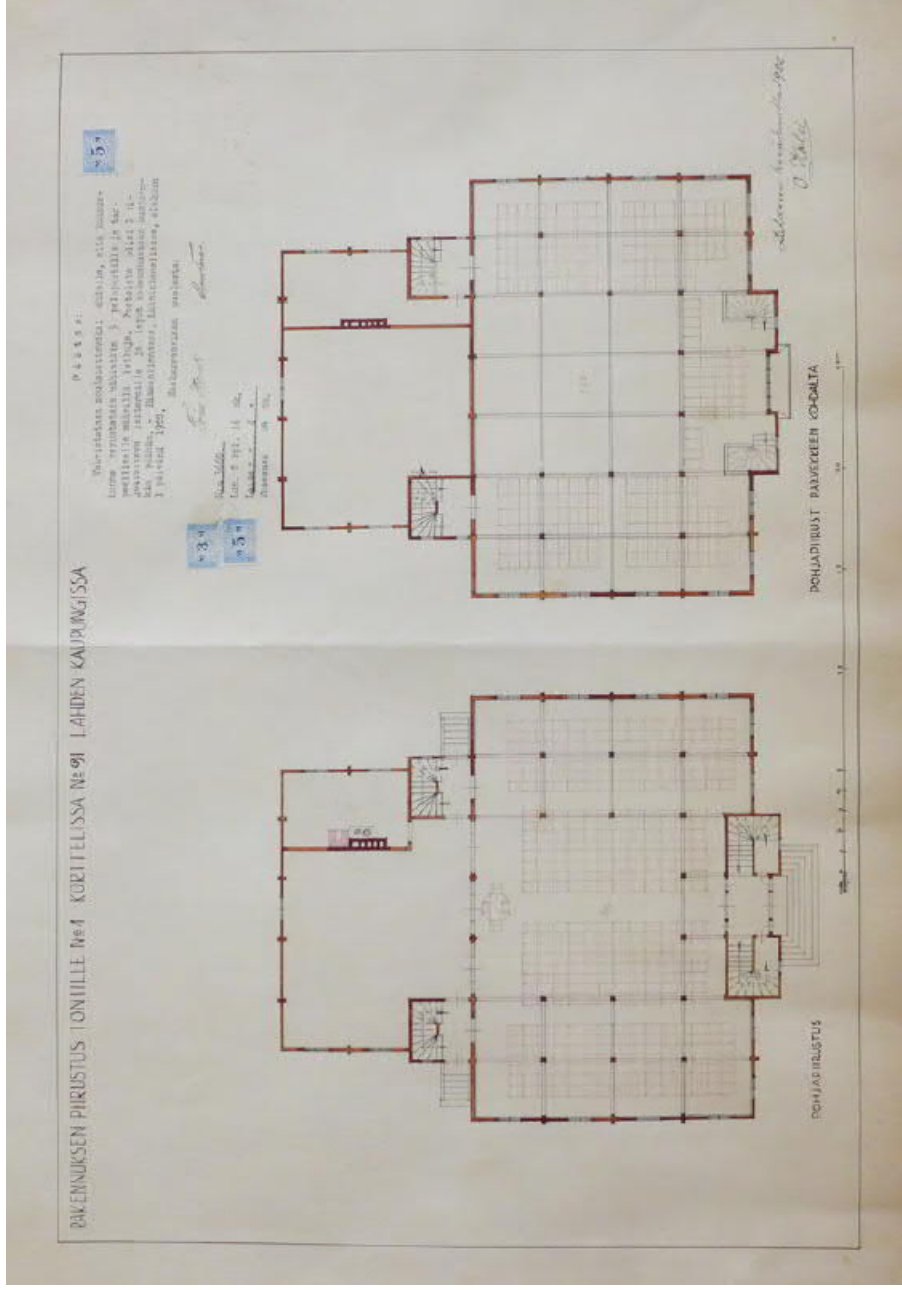
Rukoushuoneen päävoiyymi eli suuri sali on pohjakaavaltaan suorakaiteen muotoinen. Sen takana on leveää rakennusmassaa kapeampi pikkusali sivutiloineen. Iso sali on lämmittämättömänä tilana ollut pääosin kesäkäytössä. Keskellä päävoiyymia on kahden kerroksen korkuinen avoin tila, jota reunustavat kolmella sivulla pilarivien kannattelemat lehterit. Lehterien alla olevat sivutilat avautuvat korkeaan keskussaliin. Keskustilasta on näkyvät ikkunoiden kautta ympäröivään kaupunkitilaan

Kirkkotilaan käydään lehteriportaiden väliin jäävän eteistilan kautta. Pääsisäänkäynnin sivuilta nousevat portait kolmelle. Nämä portaat on myöhemmissä muutoksissa uusittu. Keskeiskäytävän päätteenä on esikolisletadiolalisten seuroille merkityksellinen saarnatuoli, jonne johtavat kahdet portaat. Saarnatuoli on myöhemmissä silttilojen korjauksissa uusittu suuremmaksi.

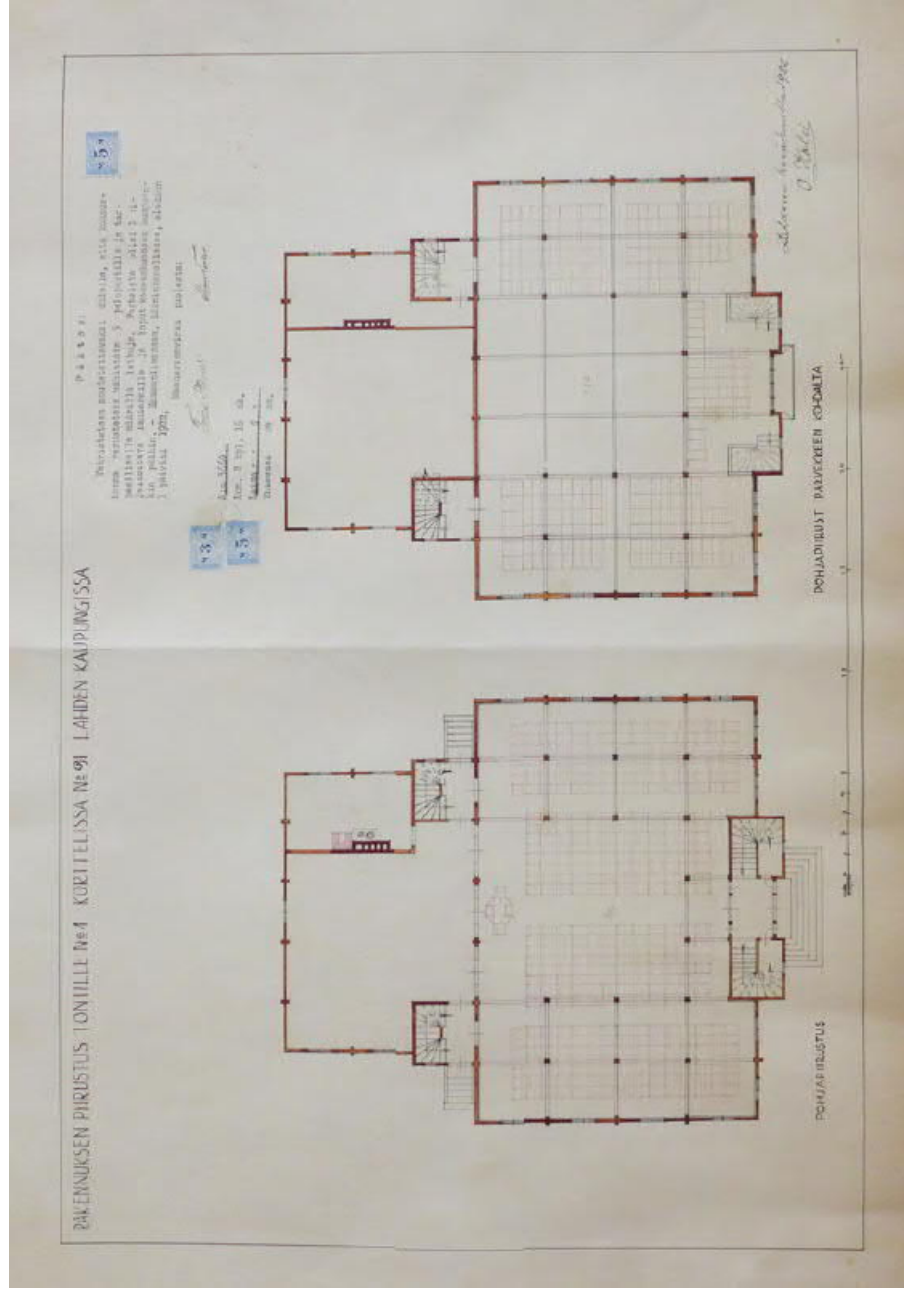
Salin keskellä on pääovelta saarnatuolille johtava keski-käytävä, jonka molemmille puolille sijoituivat korkean tilan penkkikorttelit. Lehtereiden alla penkkikorttelit ovat pohjapiirustuksen mukaan asennettu ulkoseinien suuntaisesti.

Lehtereiden kaiteet on jaettu osiin koristelutojien ja nelikorisoiden avulla. Koristeosat viittaavat pelkistetysti vanhojen kirkkorakennustemme lehterinkaitteiden kasetointiin. Suurta salia kannattelevat pilarit oli koristeltu pienin konsolein ja listapäättein.

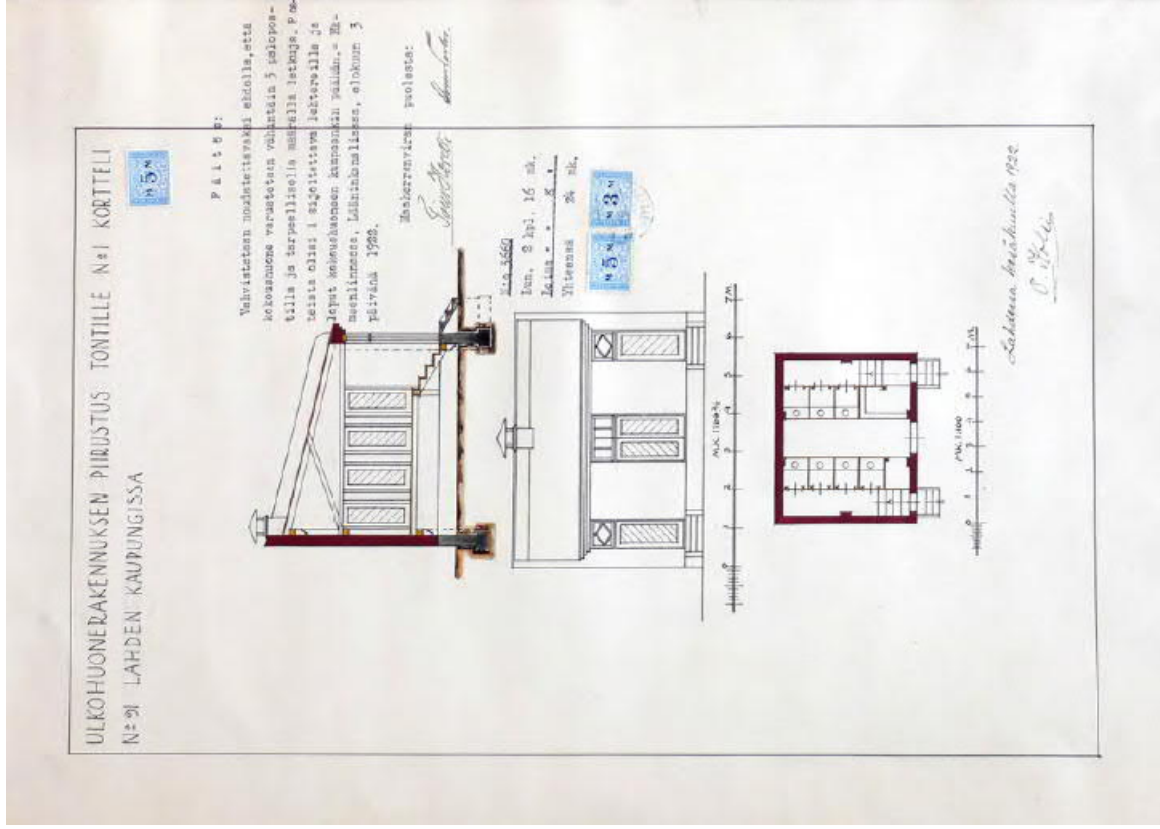
Rakennusmestari Oiva Kolsin vuonna 1922 piirtämä kivirakenteinen ja pulpettikattoinen ulkokuonerakennus valmistui tontin itärajalte. Pohjakaavaltaan se oli suorakaiteen muotoinen, n. 6,8 x 5,5 m. Kolmella sivulla ulkoseinät jatkuivat muureina vesikatteen yläpuolelle. Rakennuksessa oli kaksi osastoa ja keskeillä laitamakki. Ulkokuone toimi ulkokuusina. Ulkokuonerakennus purettiin vuonna 1956 rukoushuoneen laajennuksen yhteydessä valmistuneiden wc-tilojen jälkeen.

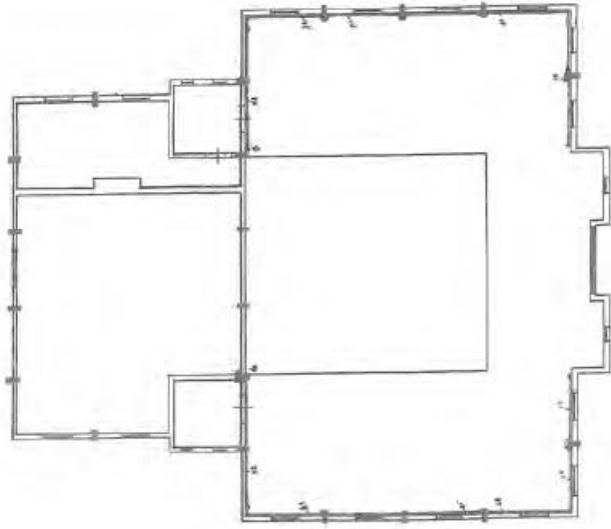
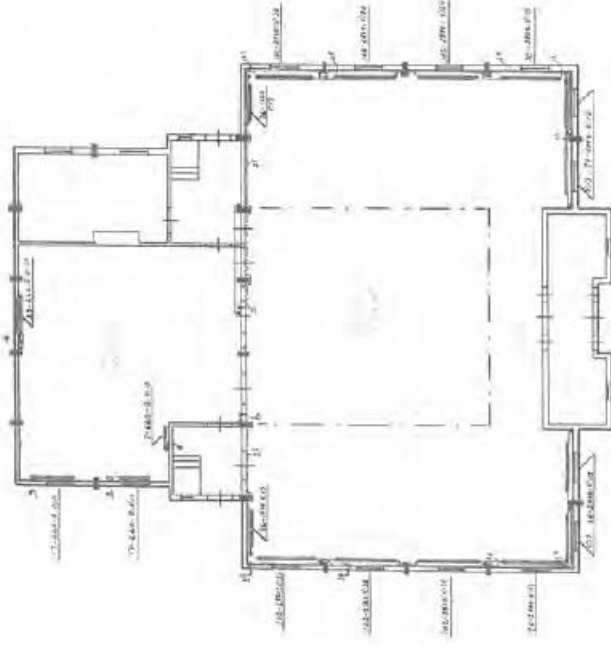
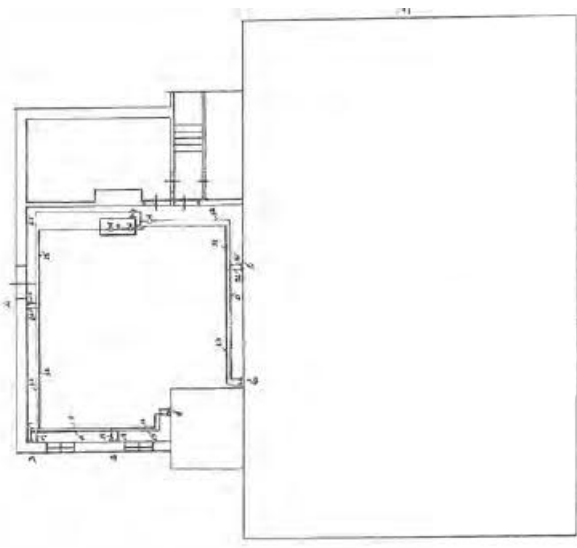
1939 LÄMPÖJOHDOT

Rakennuksen pikkusalin puoleisen osan lämmitys hoidettiin alun perin puulämmityksenä. Lämmitysjärjestelmää laajennettiin arkistotietojen mukaan 1930-luvun alussa, jonka ansiosta isoa salia voitiin käyttää seurissa läpi vuoden. Lämmitysjärjestelmä toteutettiin höyrypuhalluksella johtamalla metalliset lämpöpötket ison salin parvekkeiden alle. Vesikiertoon perustuva lämmitysjärjestelmä radiaattoreineen (Roslundin suunnitelma) toteutettiin sotien jälkeen. Pikkusalin välkkatto rakennettiin perimätiedon mukaan mahdollisesti ennen sotia, kun isoon saliin saatiin lämmitys. Tässä vaiheessa yläosaan tuli neuvottelutila ja ullakkotiloja. Näistä ei löydy piirustuksia eikä mainintoja asiakirjoissa. Puhelinkulut mainitaan ensimmäisen kerran arkistotiedoissa vuonna 1939. Kovaääniset hankittiin pian sotien jälkeen.

Rakennuksen lämpöjohtopiirustus, osakopiot II kerros, I kerros ja kellarit. Ei mittakaavaa. Piirtänyt O. Roslund 1939.

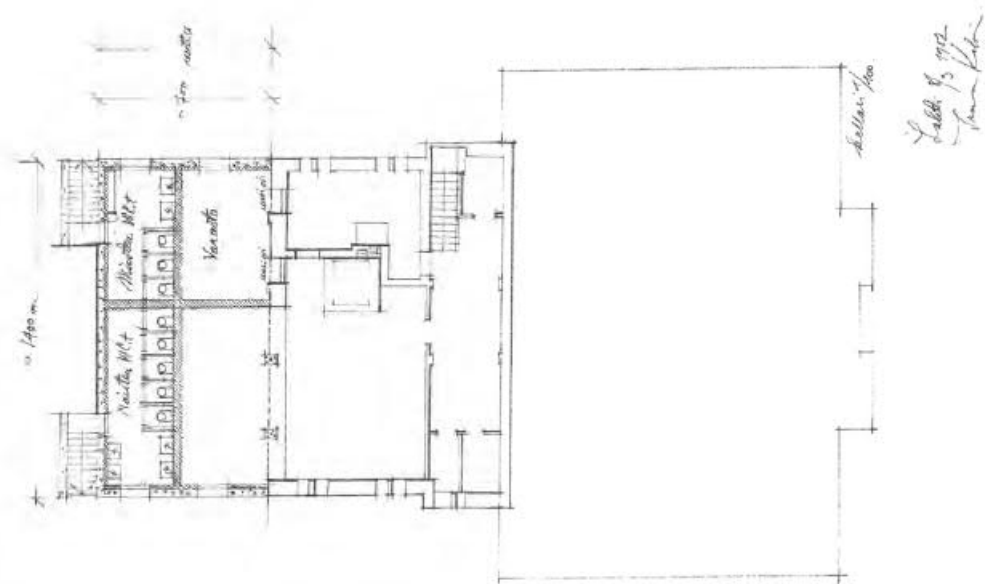
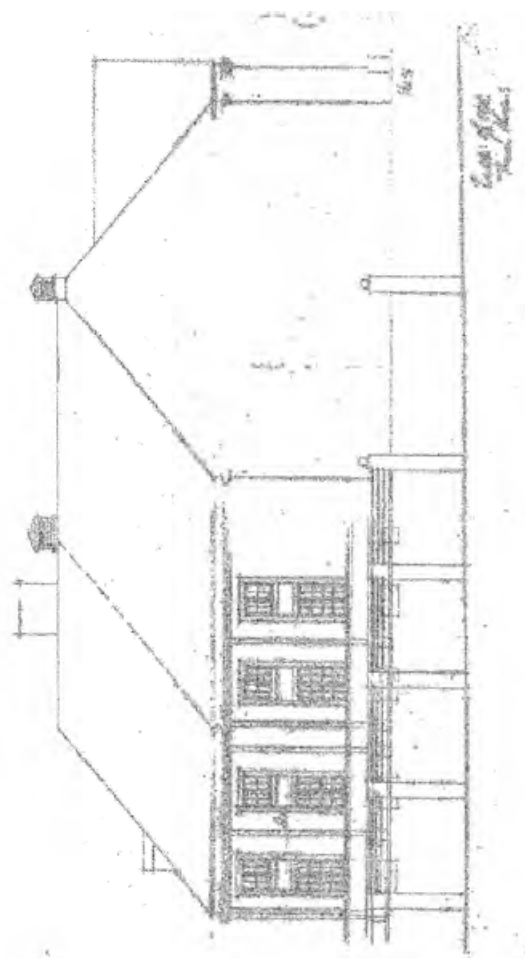
Suunnittelua jatkettiin keväällä 1953 vuonna 1952 laadittujen luonnosten pohjalta. Irma Kolsi esitti uuden vaihtoehdon kellarin laajennukseksi ja rakennettavaksi betonirakenteisena ja laajuudeltaan 9,2 x 7,0 m. Laajennus oli aiempaa, vuoden 1952 laadittua suunnitelmaa pienempi. Suunnittelun tarve korostui mitä ilmeisimmin, kun touko-kesäkuussa 1953 Lahteenkin ulottunut Lapin lähetys keräsi väkeä laajalta alueelta.

Vanhan kellarin tilajako säilyi lähes alkuperäisessä muodossaan. Ainoastaan puulämmittelyn lämmitystila uuneineen esitettiin rajattavaksi muuratuin seinin vanhasta tilasta. Uudet miesten ja naisten wc-tilat oli piirretty laajennuksen itäisivulle toistensa peilikuvina. Sisäänkäyntiportaat laskeutuivat itäjuoksisivun vastakkaisista suunnista. Wc-huoneet oli varustettu pienellä tuulikaapilla. Wc-tilojen ja vanhan kellarin välissä oli kaksi varastohuonetta, joista avattiin kulkukaikut vanhalle puolelle. Tämä suunnitelma ei toteutunut.

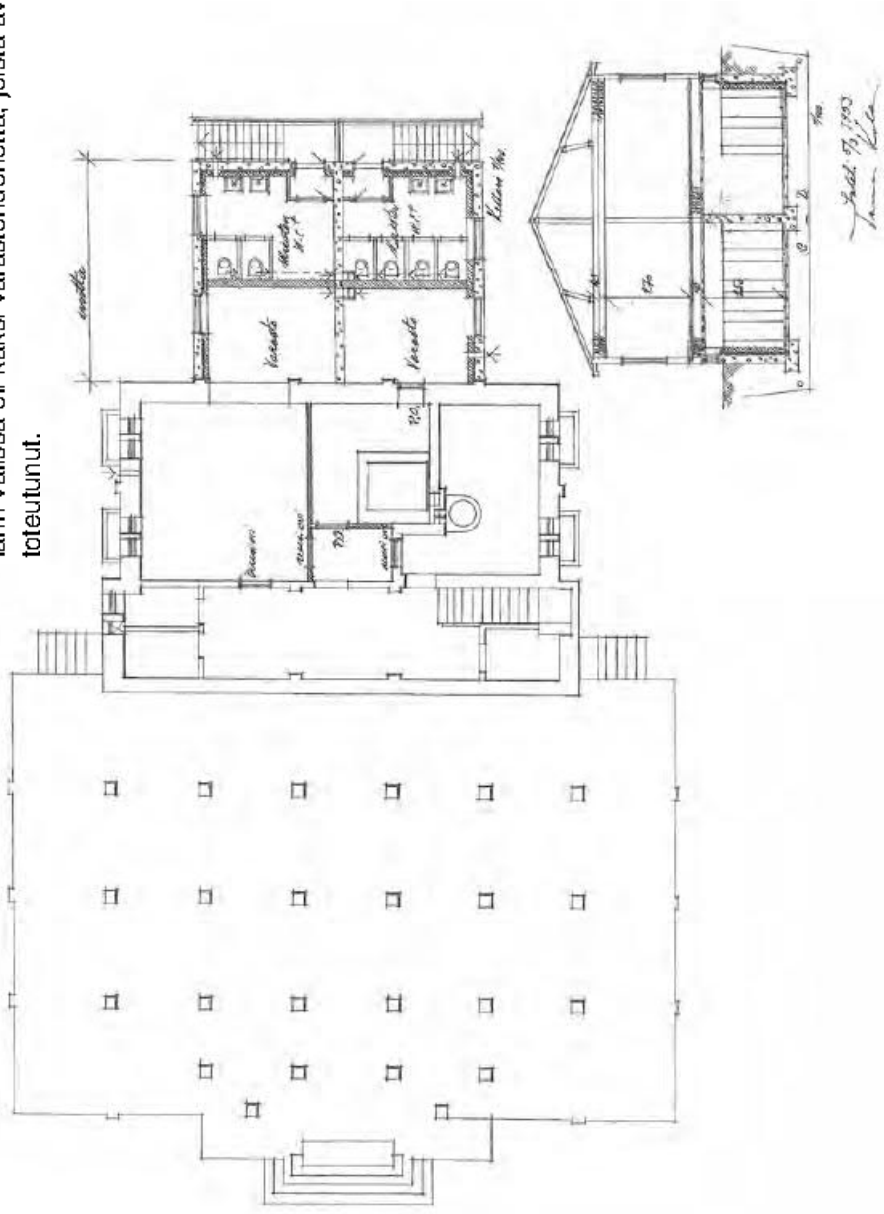
Piirustuspienennös (ei mittakaavassa) alkuperäisestä kellarin pohjapiirustuksesta ja poikkileikkauksesta C-D 1:100. Lahti 5.3.1953 Irma Kolsi.

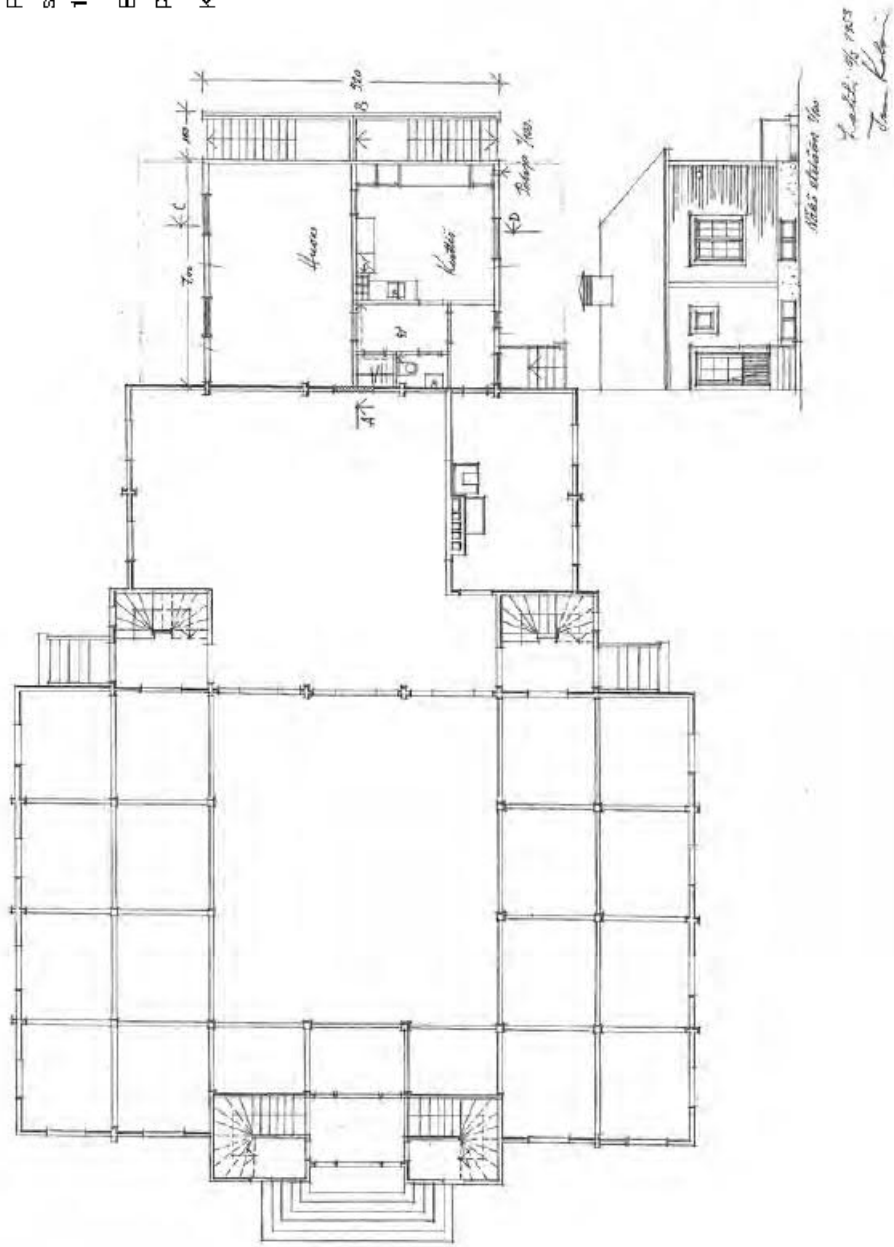
Piirustuspienennös (ei mittakaavassa) alkuperäisestä 1. kerroksen pohjapiirustuksesta ja laajennuksen julkisivu piirustuksesta 1:100. Lahti 5.3.1953 Irma Kolsi.

Vuoden 1953 laajennussuunnitelmissaan Irma Kolsi esitti 1 kerrokseen rukoushuoneen jatkeeksi suuruisen maanpäällisen kerroksen, johon oli sijoitettu huoneen keittiön, eteisen ja wc-tilan muodostama huoneisto. Sisäänkäynti oli Onnelantien puolelta. Laajennus oli maanpäällisellä osaltaan lämmöneristetty, puurakenteinen ja 1-kerroksinen. Vesikatto oli piirretty päästään aumakatoiksi, kuten alkuperäisessä rukoushuoneessakin. Julkisivut olivat vähäeleisesti vaakalautoitettuja ja aukotukseltaan vanhoja ikkunoita ja ulko-ovia vastaava. Tämä suunnitelma ei toteutunut.

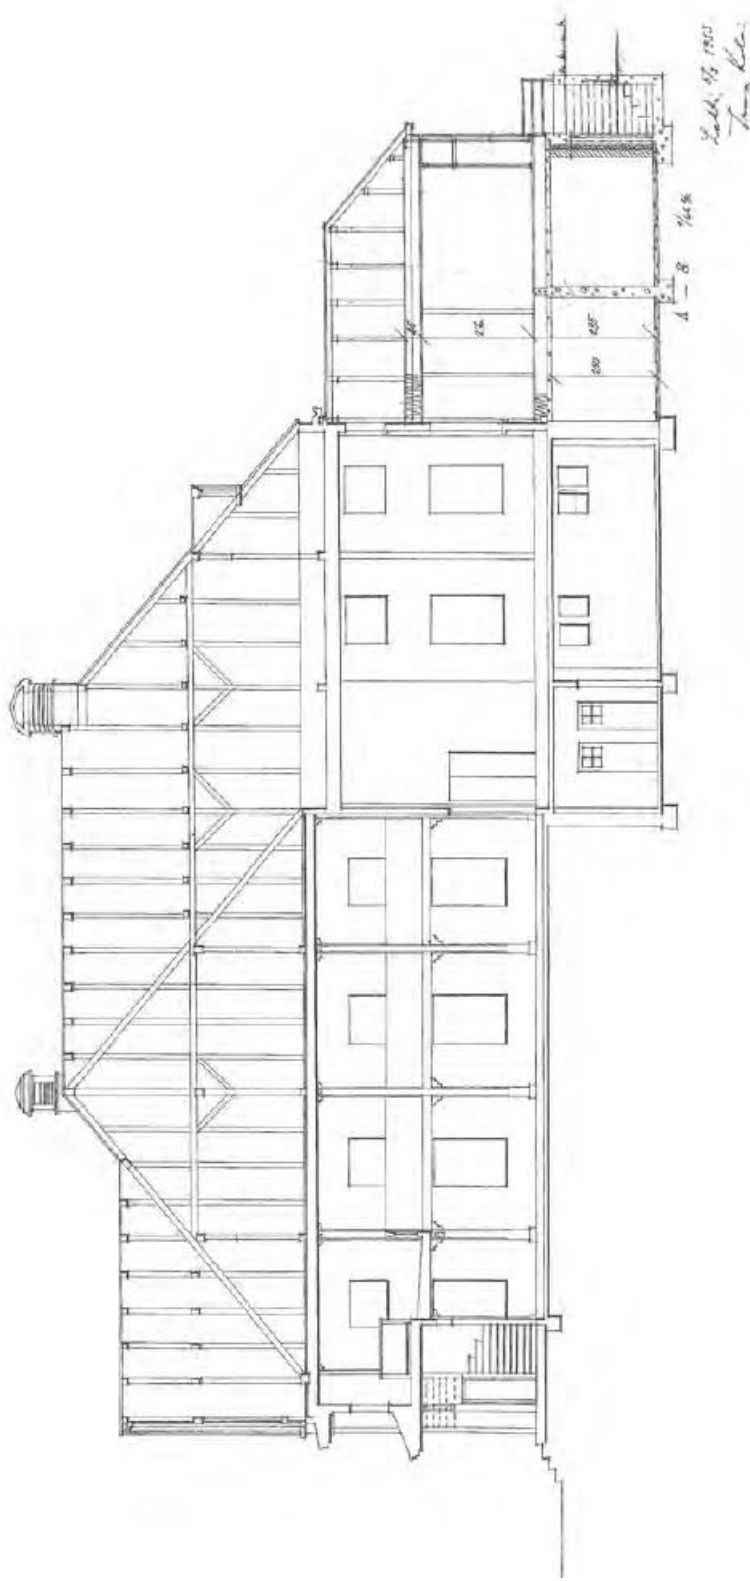
Leikkauspiirustus osoittaa, kuinka pääsisäänkäynnin tuulikaapista lehterille nousevat portaat ovat sijainneet ennen vuonna 1973 toteutettuja sisäpuolisia korjaus- ja muutostöitä.

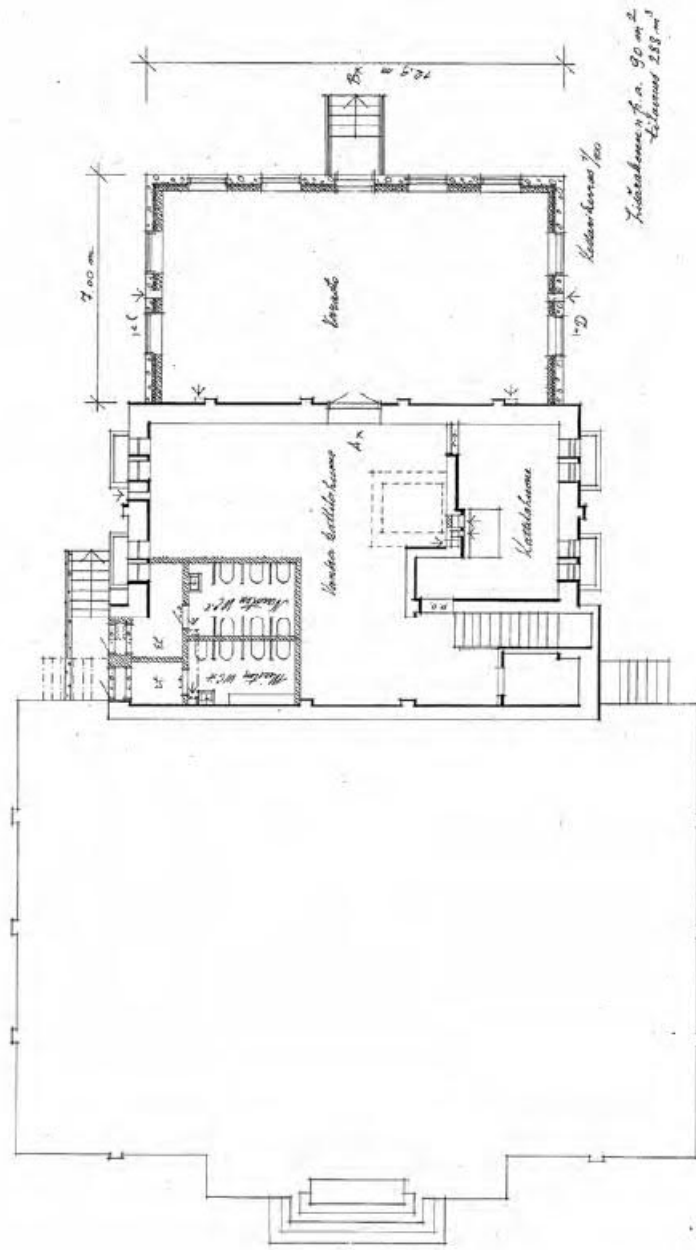
Piirustuspienennös (ei mittakaavassa) alkuperäisessä sähköiseen muotoon tallennetusta pohjapiirustuksesta. Muutos- ja lisärakennus toimille N:o 1 korttelissa N:o 93 Lahdessa. Lahti 24.3.1953 Irma Kolsi. Lahden rakennusvalvonnan arkisto.

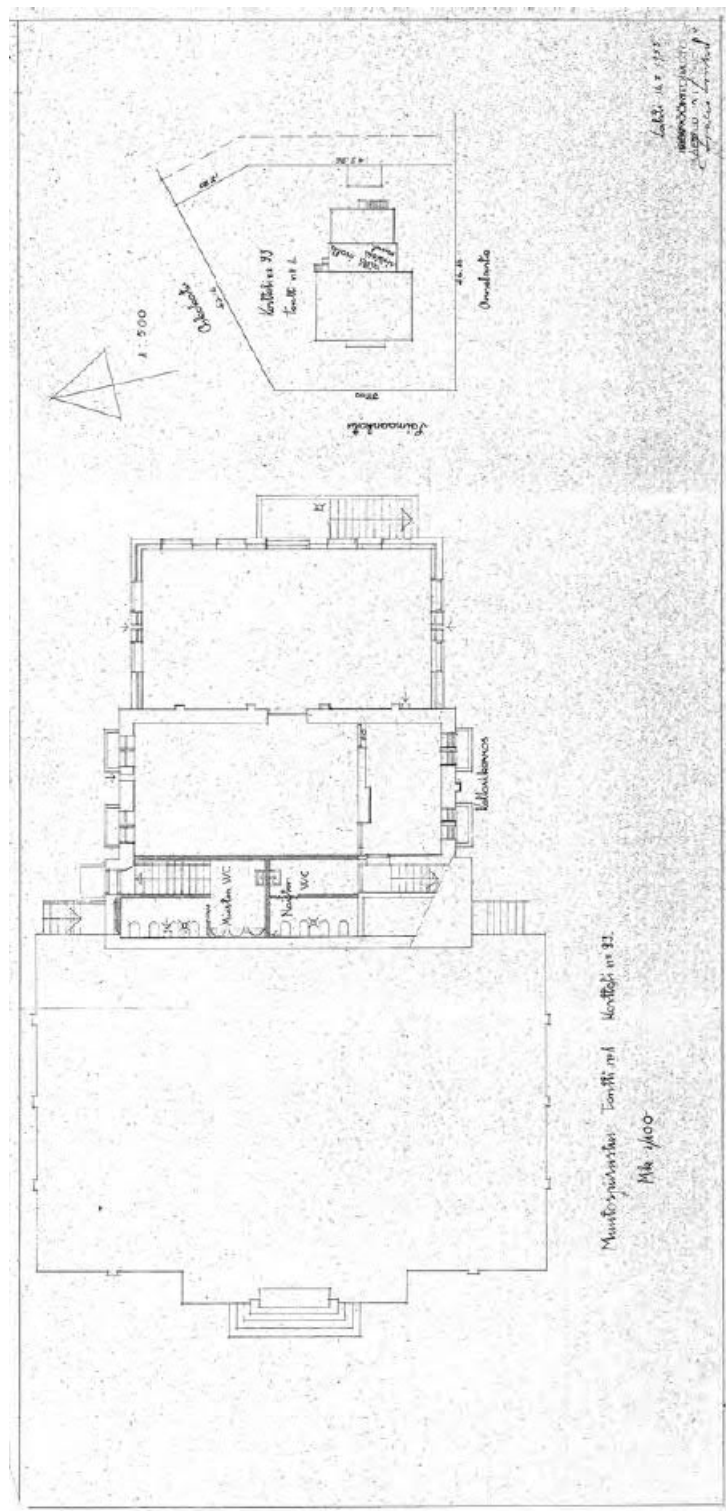
Piirustuspienennös (ei mittakaavassa) alkuperäisestä kellarikerroksen osapiirustuksesta ja porraskorjauksesta 1:100, jossa arkkitehti Irma Kolsi on tutkinut wc-filojen vaihtoehtoisia sijoitusta. Piirustus on päiväämätön ja luonnosmainen.

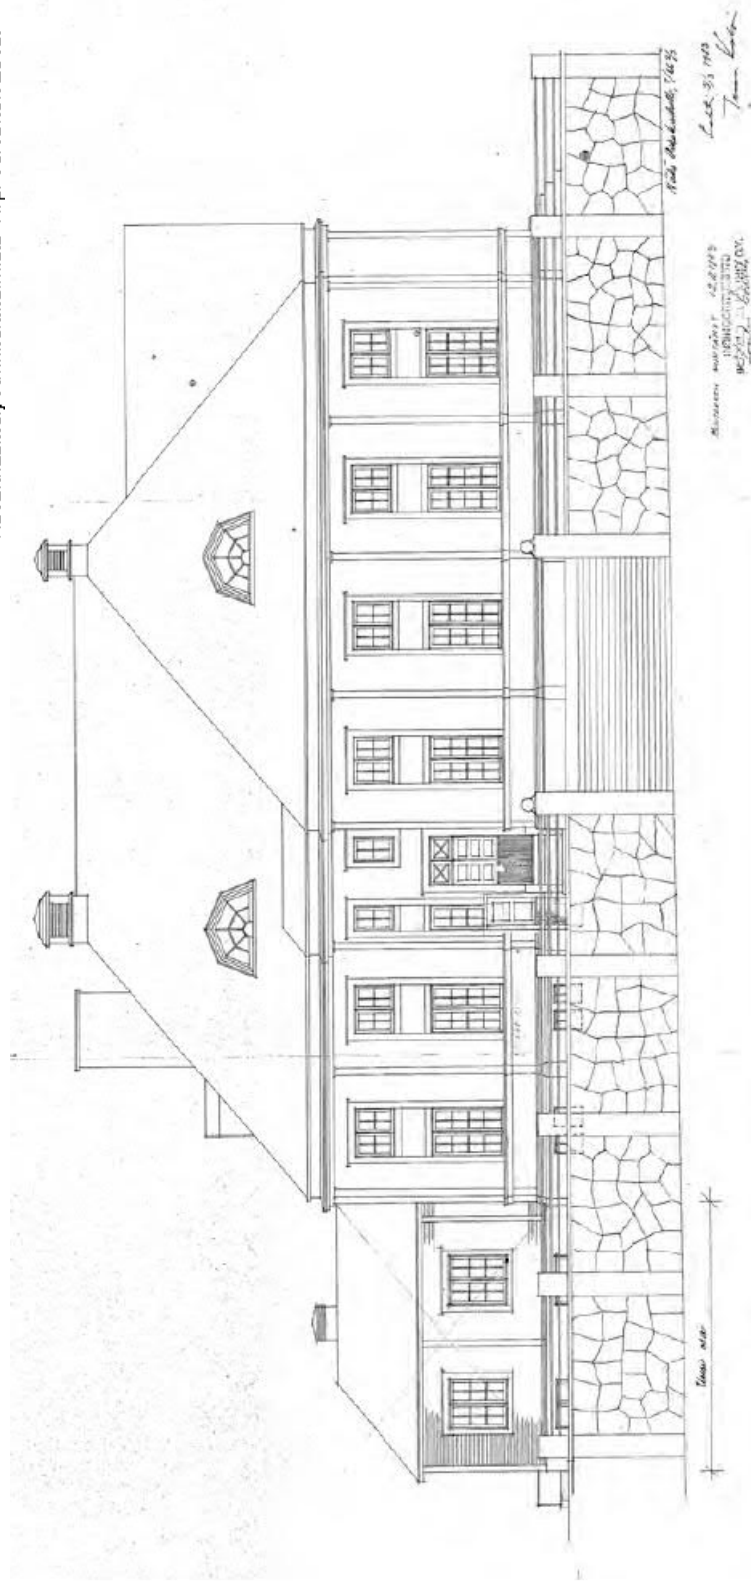
Kellarikerroksen suunnitelmissa arkkitehti Irma Kolsi piirsi 5.3.1953 päivättyyn julkisivupiirustukseen myös yksikerroksisen maanpäällisen osan, joka kuitenkin jätettiin vuoden laajennuksessa 1953 toteuttamatta. Se oli ruksattu julkisivupiirustuksesta yli. Insinööritoimisto Bläfield ja Louhio on täydentänyt Kolsin laatimaa julkisivupiirustusta lopullisten muutosten osalta. Irma Kolsin toteuttamaton laajennusehdotus noudatti pääosin arkkitehtuuriltaan rukoushuoneen alkuperäistä muotokieltä ja yksityiskohtia. Poikkeuksen muodosti julkisivujen pelkistetty vaakasuuntainen laudoitus.

Piirustuspienennös (ei mittakaavassa) alkuperäisestä sähköiseen muotoon tallennetusta julkisivupiirustuksesta 1:66 $\frac{2}{3}$ Oikokadulle. Näkö Oikokadulle Lahdessa Irma Kolsi 5.3.1953.

Muutospiirustus tontille N:o 1 korttelissa N:o 93 Lahdessa. Insinööritoimisto Bläfield ja Louhio / Jouko Louhio 12.11.1953. Lahden rakennusvalvonnan arkisto.

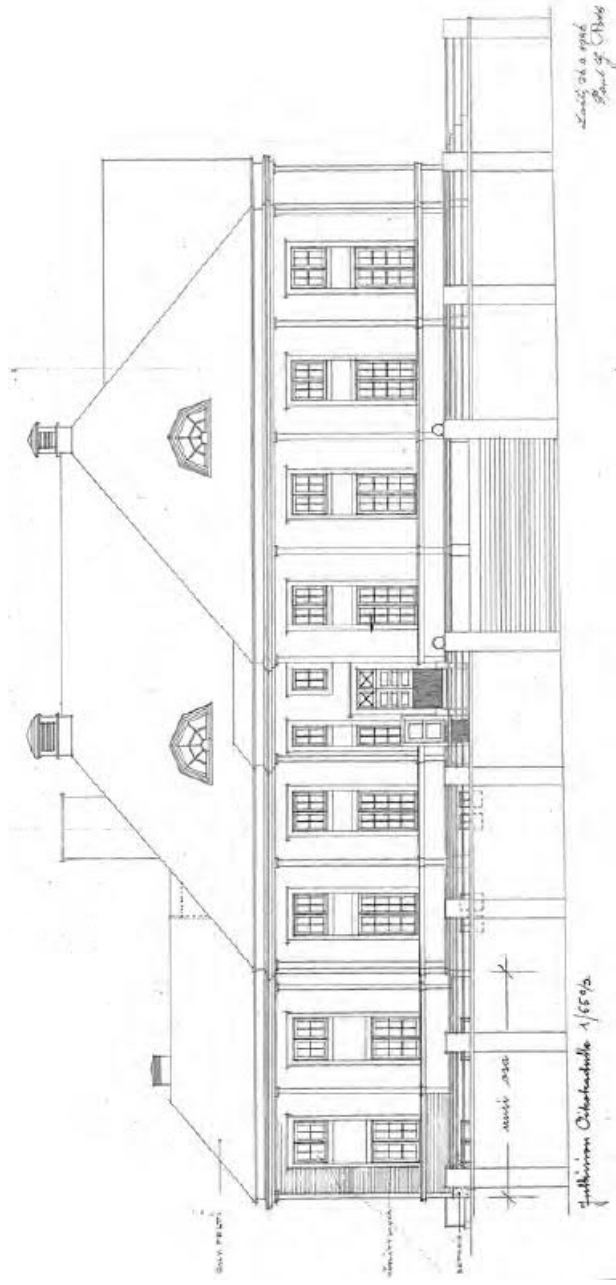
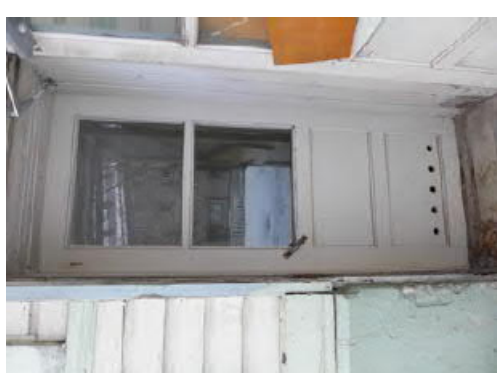
Valokuva miesten wc-tilaan johtavan tuulikaapin alkuperäisestä sisäovesta sekä pieni kuva oven alkuperäisestä, vaaleansinisestä maalipinnasta.
