ONNELANTIE 2 – VANHA RUKOUŠHUONE

RAKENUSHISTORIALLINEN SELVITYS

6-3-2018

Arkkitehtitoimisto Virpi Tervonen

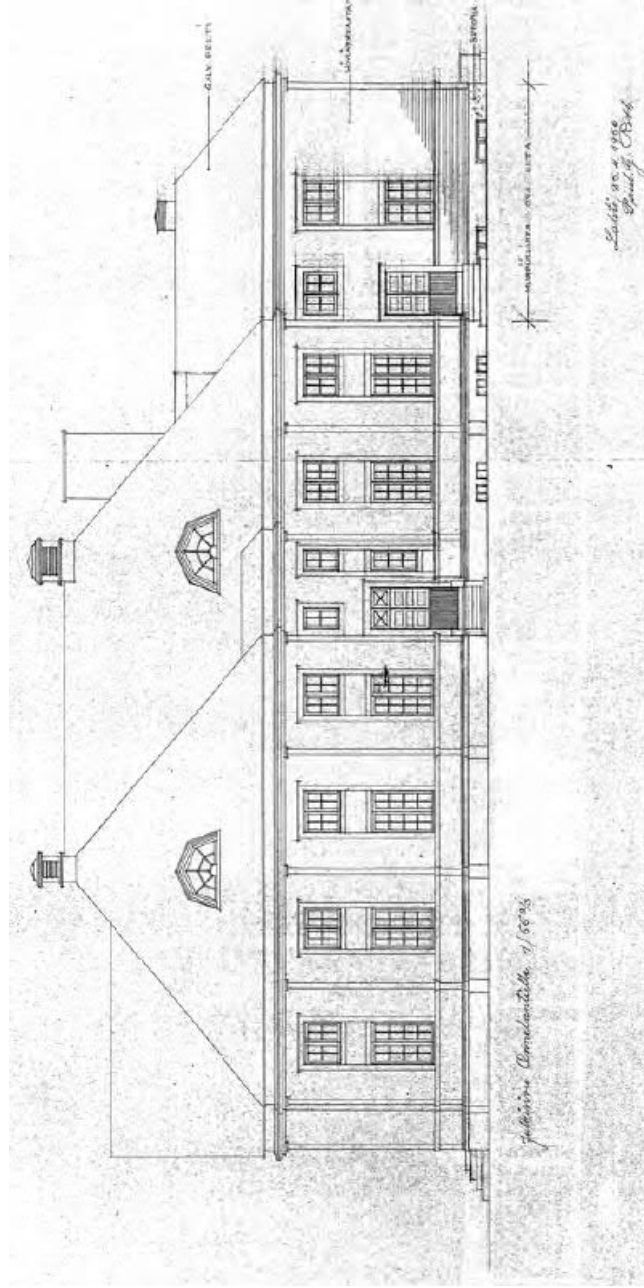
Laajennuksen vesikatteena on pystysaumattu, galvanoitu pellikate. Ikkunapuitteet ovat puuta. Ensimmäisen kerroksen ikkunat ovat pystyvälikarmilla kahteen osaan jaettu ja matalampia kuin vanhan osan ikkunat. Puitteet ovat 6-ruutuisia. Toisen kerroksen ikkunat noudattavat rukoushuoneen II kerroksen alkuperäistä ikkunajakoa ja puitteet ovat 4-ruutuisia. Julkisivupiirustuksessa näkyvät kellarikerroksen kahden eri rakennusvaiheen ikkunoitten muotokieli. Vanhan kellarin ikkunat sijaitsevat pareittain ja ovat yksipuutteisia ja 4-ruutuisia puikkunoina. Laajennuksen ikkunat ovat matalia, yhdeksi välikarmilla osiin jaettu ja 2-ruutuisia. Uusi sisäänkäynti Onnelantien puolella on lasiaukollinen pariovi, jonka alaosassa on pystypaneelointi. Vanhat ulko-ovet ovat hävinneet muutosten yhteydessä. Yhdistyksen vuosikertomusten mukaan rakennusluvan saamisessa oli vaikeuksia.

Julkisivupiirustus Onnelantielle. Muutospiirustus tontille N:o 15 korttelissa N:o 93 Lahdessa. Paul G. Roth 26.4.1956. Alkuperäinen mittakaava 1:66 ⅔.

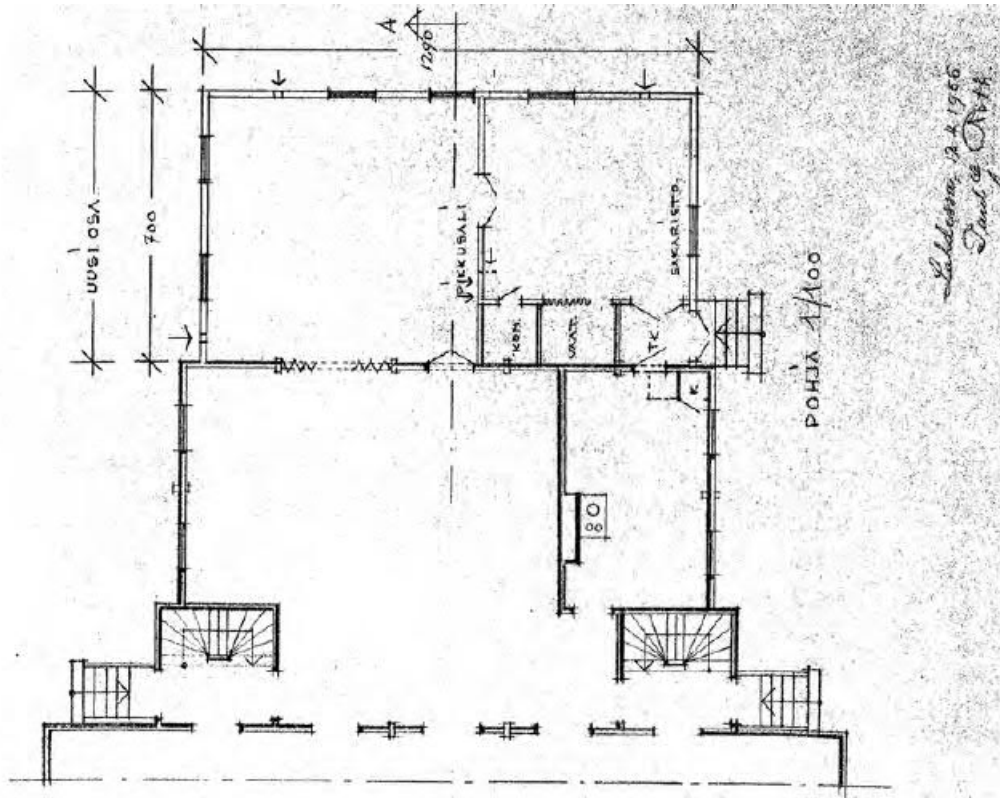
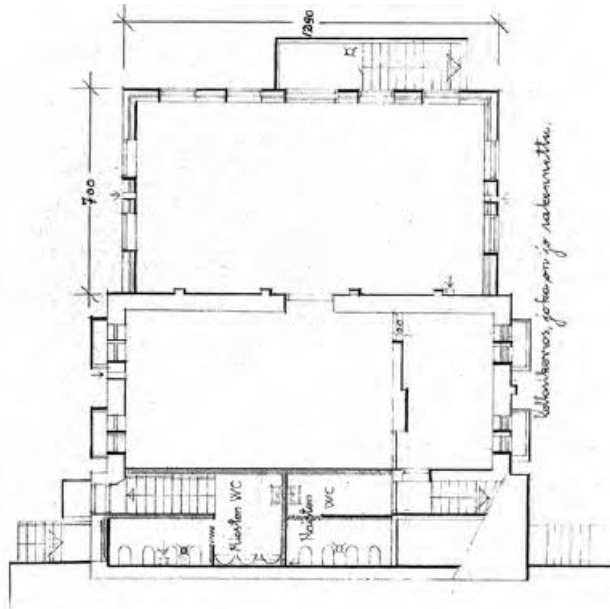
KORTTELI N:o 93
TONTTI N:o 1
1/100.

Laajennuksen I kerrokseen sijoitettiin vanhan pikkusalin jatkeeksi uusi pikkusali ja sakaristo, johon oli erillinen sisäänkäynti Onnelan tien puolelta. Tuulikaapista avattiin ovi I kerroksen keittiöön. Puurunkoinen laajennus rakennettiin lämmöneristettynä, ja se oli pohjakaavaltaan 7x12,9 m.

Piirustuspienennökset ei mittakaavassa. Kellarikerros ja pohjakerros, alkuperäinen mittakaava 1:100. Muutospiirustus tontille N:o 1 korttelissa N:o 93. Lahdessa. Paul G. Roth 12.4.1956. Lahden rakennusvalvonnan arkisto.

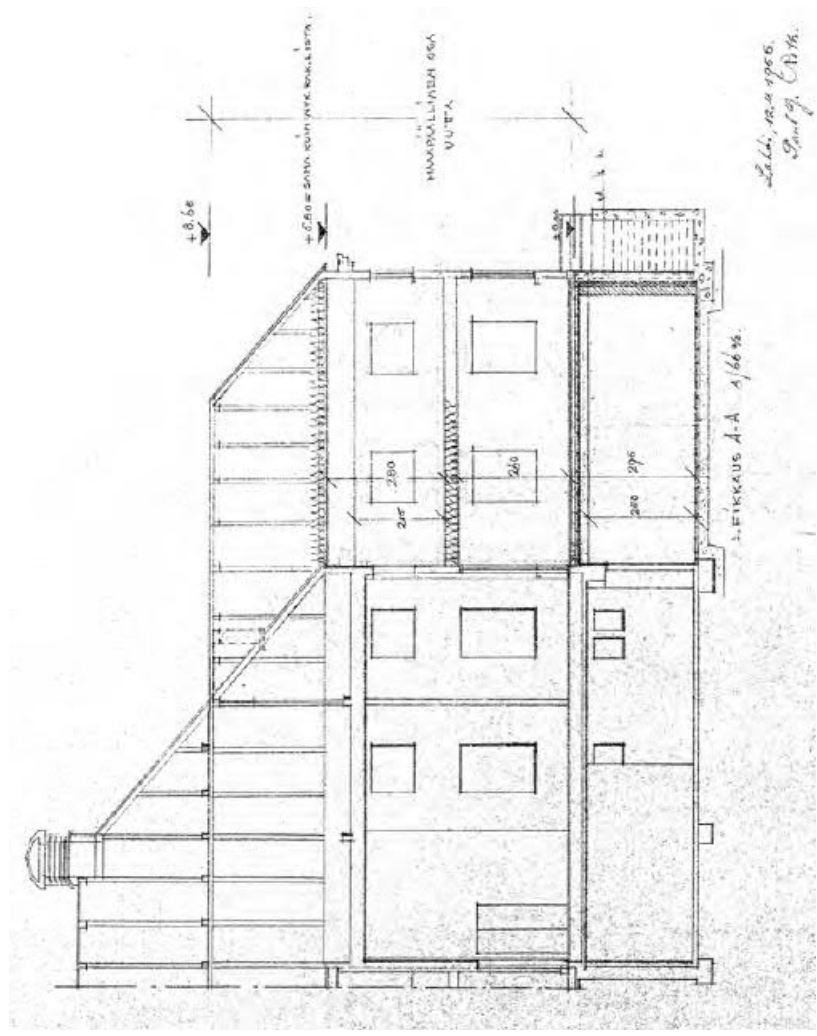
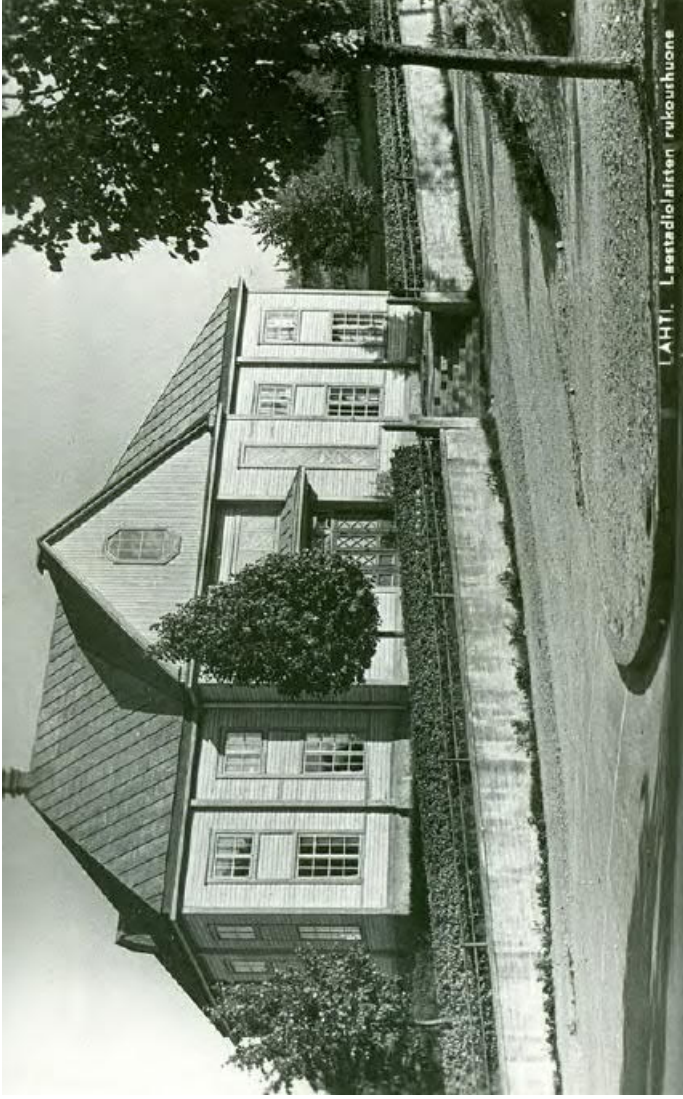
Laajennuksen II kerros rakennettiin lämmönieristetyksi ja puuraken-
teisena. Toisen kerroksen tila oli ikkunallinen, yhden suuren huo-
neen käsittävä ullakkotila, jonne käyntiä varten avattiin vanhan osan
tilista kaksi ovea. Laajennuksen I ja II kerroksen välille ei rakennet-
tu tässä vaiheessa omaa porrasta.

Piirustuspienennökset ei mittakaavassa. II kerros, alkuperäinen mittakaava 1:100.
Muutospiirustus toimille No 1 korttelissa No 93. Lahdessa. Paul G. Roth 26.4.1956.
Lahden rakennusvalvonnan arkisto.

Leikkaus A-A alkuperäinen mittakaava 1:66 2/3. Muutospiirustus Paul G. Roth
12.4.1956. Lahden rakennusvalvonnan arkisto.

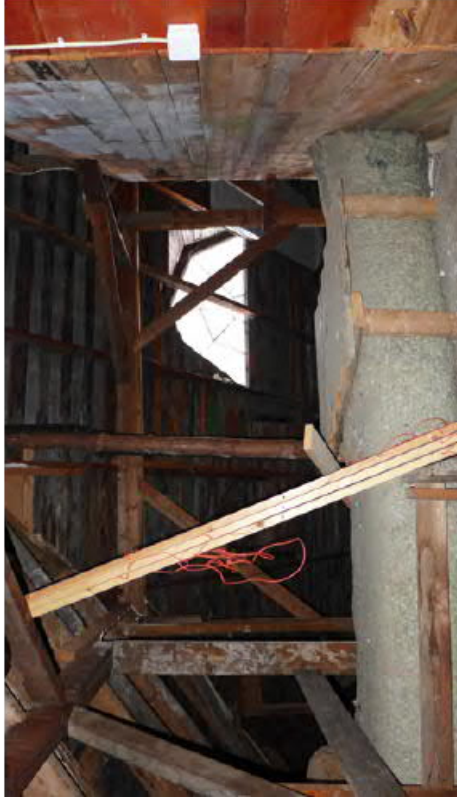
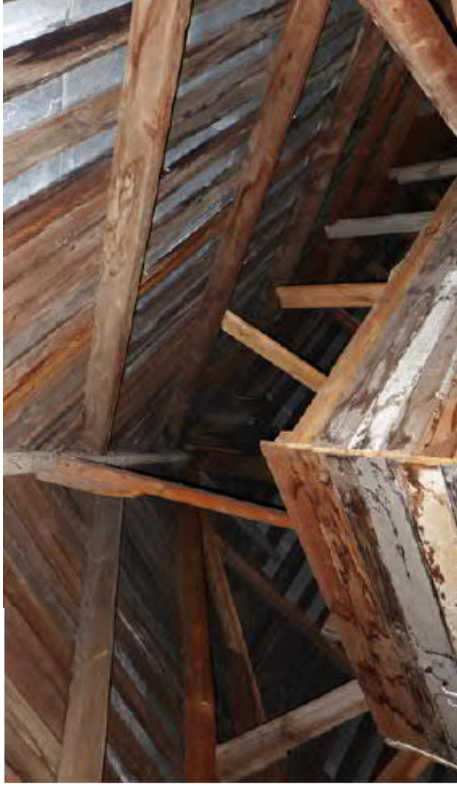
Vuoden 1962 ilmvaihtojärjestelmän asentaminen kiinteistöön vaikutti myös rakennuksen ullakotiloihin, jonne tuli järjestää tarvittavat tilat ilmvaihtokonehuoneelle sekä tulo- ja poistoilmakanaville.

Konehuone rakennettiin tila-tilaan periaatteella ja lautarakenteisena vanhan pikkusalin päälle. Kulku ullakotilassa vaikeutui huomattavasti kanavien asentamisen jälkeen.

Alakuvissa on lämmöneristettyjä ilmvaihtokanavia, lautaverhotun ilmvaihtokonehuoneen seinälaudoitusta ja vesikattorakenteita. Taustalla on vesikatolla oleva kaari-ikkuna Onnelantien suuntaan.

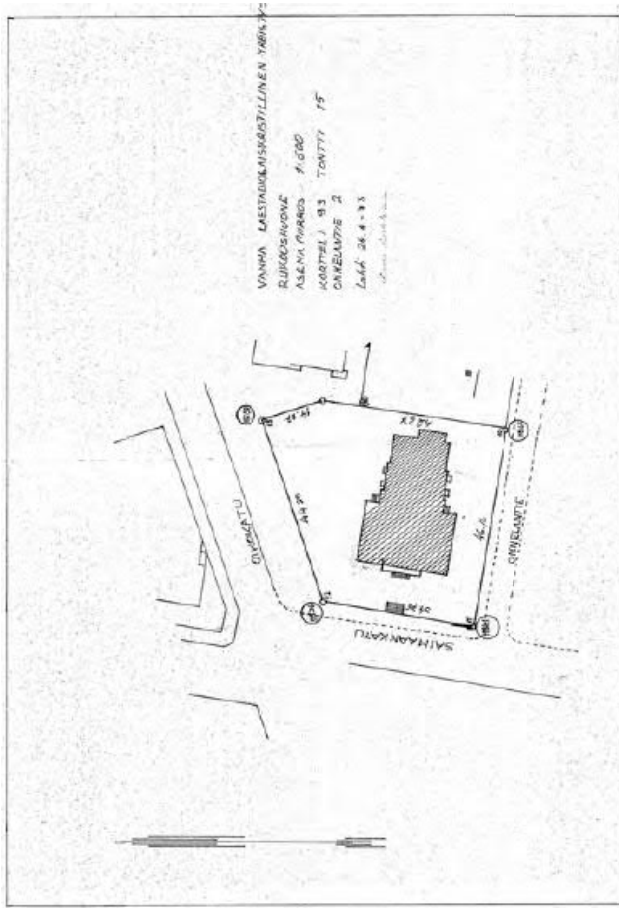
Suunnitelma sisältää uuden sisäänkäynnin avaamisen Onnelantien puolelle, eteistilojen uudelleenjärjestelyn naulakoiheen ja uudet portaat parvekkeelle sekä Saimaankadun pääsisäänkäynnin yhteydessä olevien portaiden levennyksen ja kulkusuunnan kääntämisen. Pikkupuolen vuonna 1956 toteutetun laajennuksen II kerroksen yhtenäinen tila on jaettu huoneiksi.

Vanha laestadiolaiskristillinen yhdistys. Rukoushuone, asemapiirros 1:500. Lahti 24.4.1973 Reino Lahtinen.

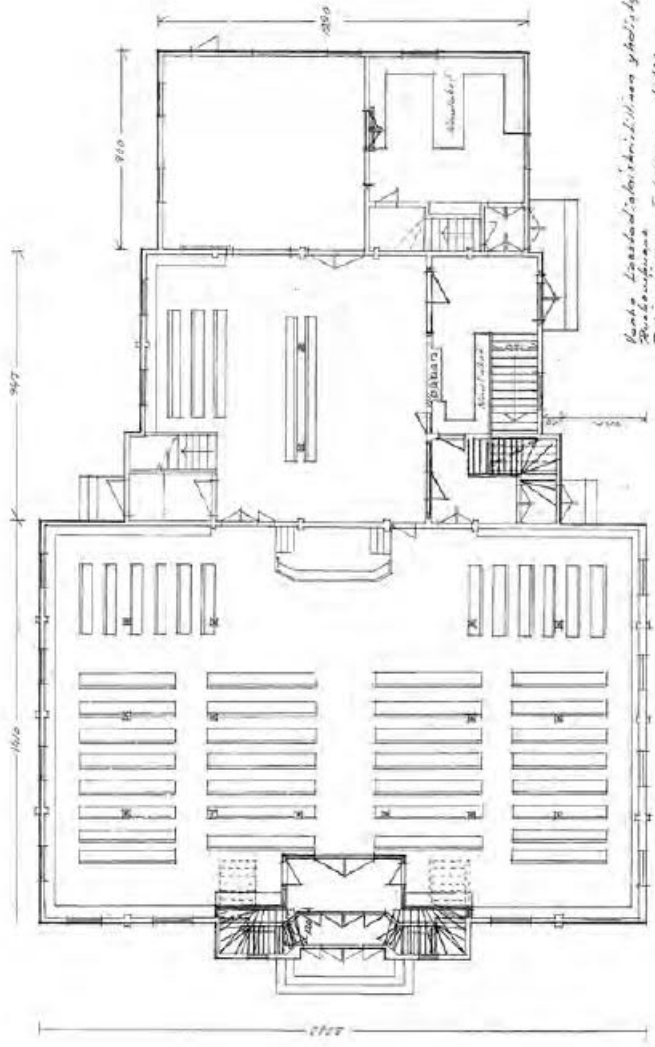
Sisätilojen muutokset koskivat I kerroksesta lehterille nousevia portaita (2 kpl). Vanhat portaat purettiin ja uudet portaat rakennettiin si- sääntulon molemmin puolin L-mallisina ja portaiden kulkusuunta muutettiin tuulikaapista nouseviksi. Tuulikaappia laajennettiin salin puolelle.

Lisäksi rakennettiin uusi sisäänkäynti vanhan ikkunan paikalle Onnelantien puolelta sekä naulakkoeteinen uuden sisäänkäynnin yhteyteen.

Vanha laestadiolaiskristillinen yhdistys. Rukoushuone, pohjapiirros I kerros 1:100, Lahti 24.4.1973 Reino Lahtinen. Piirustuspienennös (ei mittakaavassa) alkuperäisestä sähköiseen muotoon tallennetusta pohjapiirustuksesta. Lahden rakennusvalvonnan arkisto.

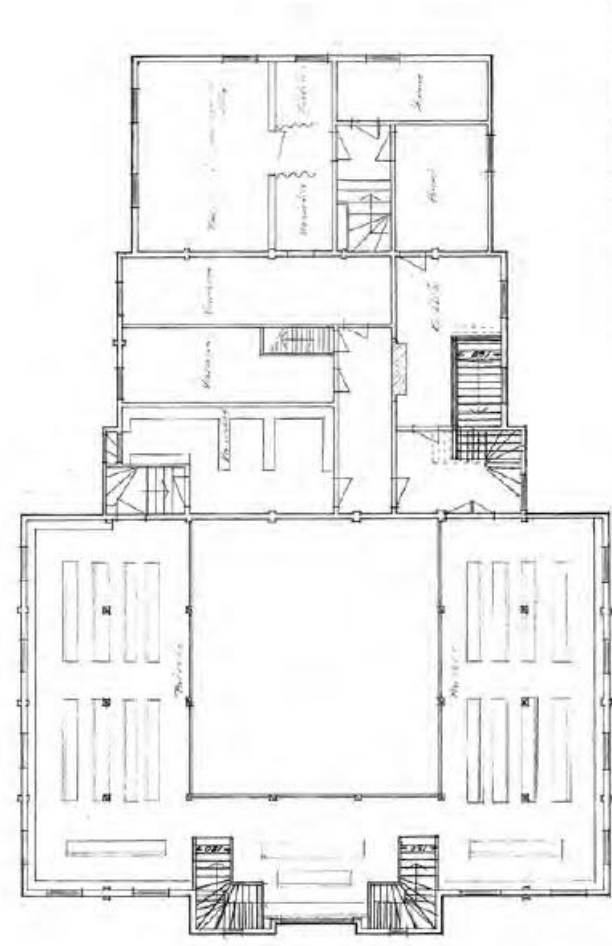
*Vanha laestadiolaiskristallinen yhdistys.
Rukoushuone, pohjapiirros II kerros 1:100
24.4.1973 Reino Lahtinen.*

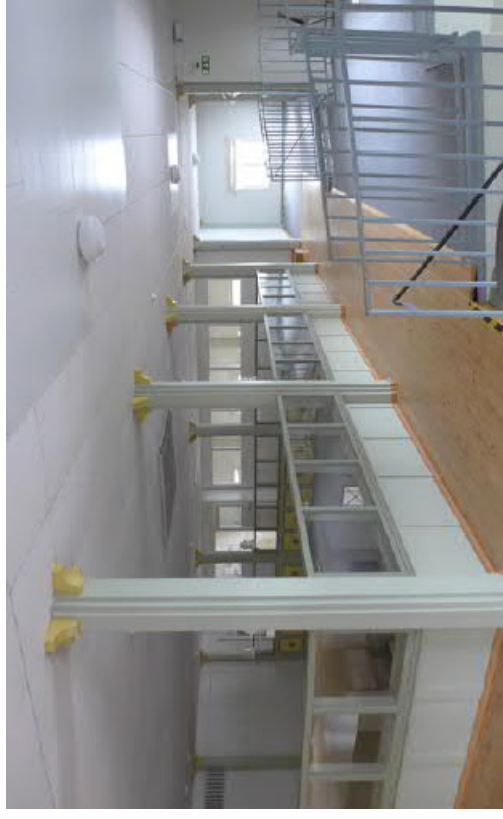
Valokuva nykytilanteesta ja parvelle nousevista portaista ja teräskaitteista. Parven kaitteisiin on tehty korotus ja lattia on suoritettu kaitteen viereisiltä osilta vuonna 1998, kun päiväkotia laajeni ison salin puolelle. Ulkoseinien viereisillä osilla alkuperäinen vino lattia on säilytetty, samoin rukoushuoneen toiminnan aikana asennettu kokolattiamatto. Matolla on merkitystä ääntä vaimentavana elementtinä.

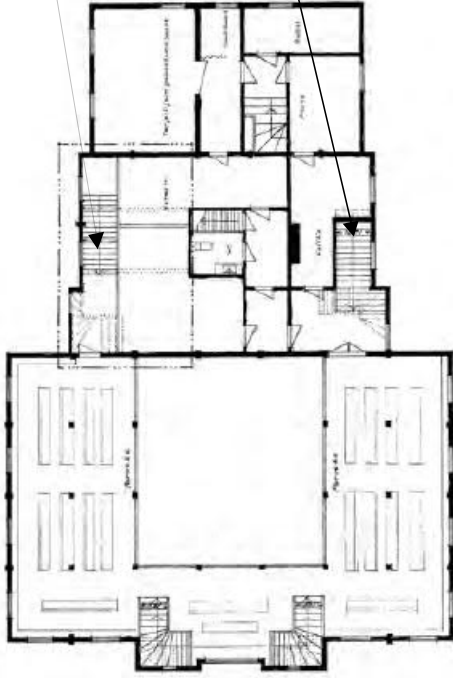
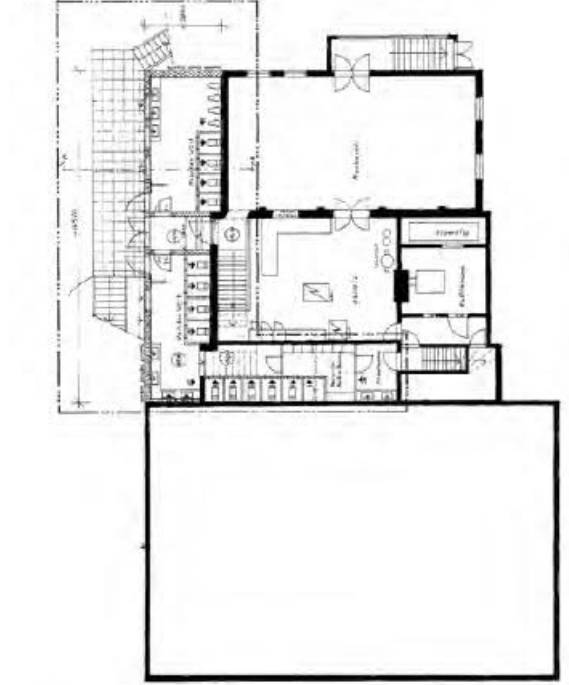
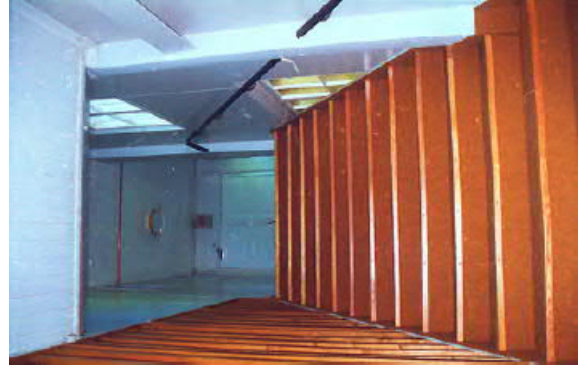
Suunnitelma käsittää Oikokadun puolelle uuden portaan parvekkeelle ja kellariin johtavan portaan levennyksen.

Kellarikerrokseen esitetään Oikokadun puolelle laajennusta, jonne on sijoitettu uudet wc-tilat ja vanhaan kellariin naisten sosiaalitilat.

Vanha laestadiolaiskristallinen yhdistys. Rukoushuone, pohjapiirros kellarikerros 1:100 ja leikkaus A-A, Lahti 4.4.1975 Raimo Airamo. Piirustuspienennös (ei mittakaavassa) alkuperäisestä sähköiseen muuttoon tallennetusta asemapiirroksesta Lahdessa. Lahden rakennusvalvonnan arkisto.

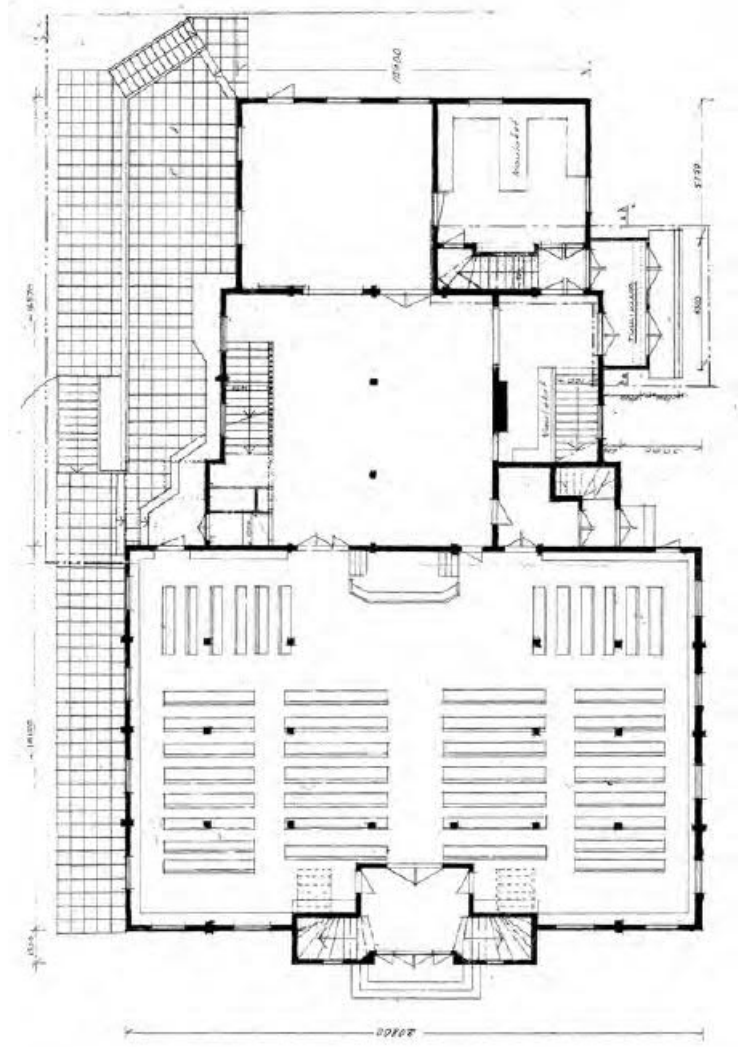
Vuoden 1977 suunnitelmassa esitettiin uuden tuulikaapin / kiuistin rakentamista Onnelantien puolelle. Tuulikaapista oli käynnit pikkusaliin sekä II kerrokseen johtavaan portaaseen. Pikkusalista rakennettiin uusi hätäpoistumistie. Kuisti ja muutokset on piirretty Raimo Airamon vuonna 1975 laatimaan terassi- ja wc-järjestelyä koskevaan piirustukseen.

Vanha laestadiolaiskristillinen yhdistys. Rukoushuone, I kerros pohjapiirustus 1:100 Lahti 15.2.1977 rakennusmestari Seppo Haimilahti.

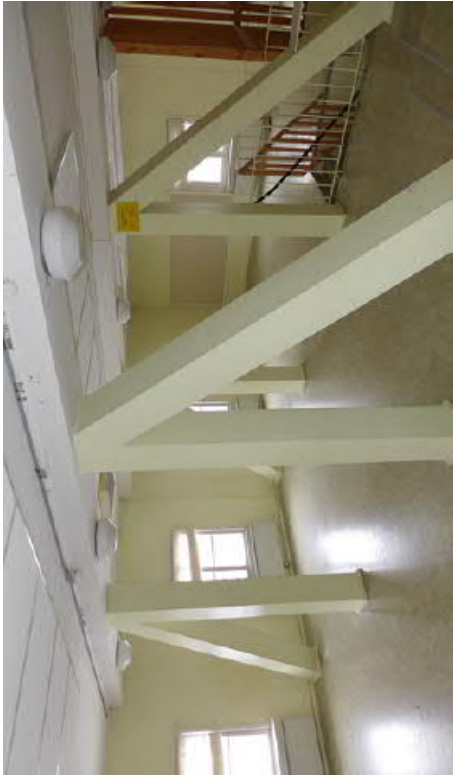
II kerroksen asunto ja huoltotilat muutettiin 80 heikilön ja 103 m² suuriseksi kokoustilaksi. Väliseinät purettiin. Muutos edellytti myös määräysten mukaista varapoistumisteiden lisäämistä ja kulkuaukkojen suurentamista.

Vanha laestadiolaiskristillinen yhdistys. Rukoushuone, II kerros pohjapiirustus 1:100 ja leikkaus a-a. Lahti 15.2.1977 rakennusmestari Seppo Haimilahti.

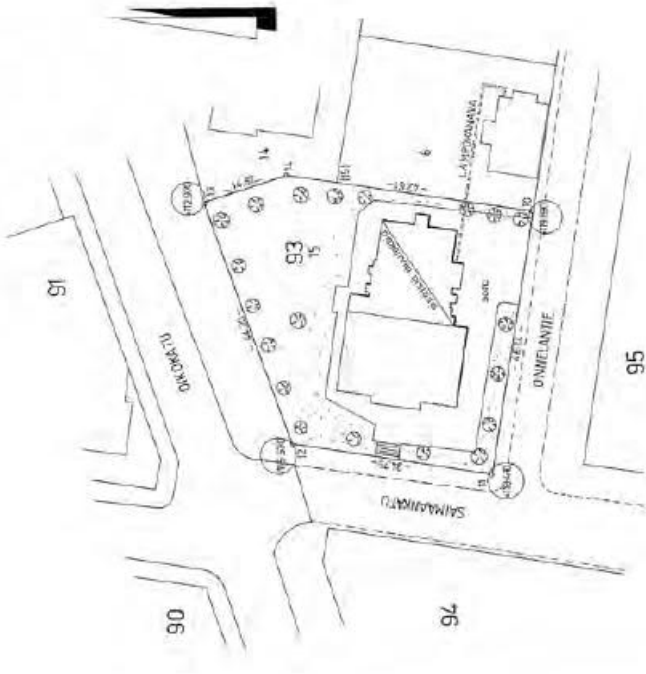
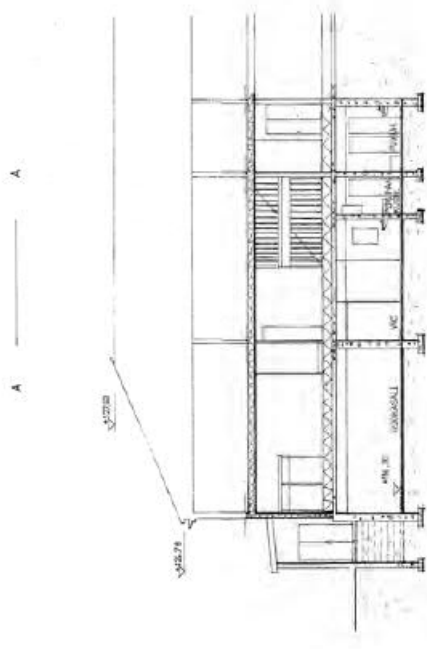
KELLARIKERROKSEN TILAMUUTOKSIA

Kellarikerroksessa naisten wc sijoitettiin entiseen pannuhuoneeseen ja I kerroksen eteistilasta kellariin johtavat portaat purettiin ja uudet sisäportaat rakennettiin eteläjulkisivun suuntaisesti. Miesten wc-tilojen kalusteet uusittiin ja rakennettiin uudet väliseinälliset wc-kopit.

Kellarikerroksen pohjapiirustus 1:100 ja pituusleikkaus A-A. Pertti Heimonen 10.6. ja 14.6.1980.

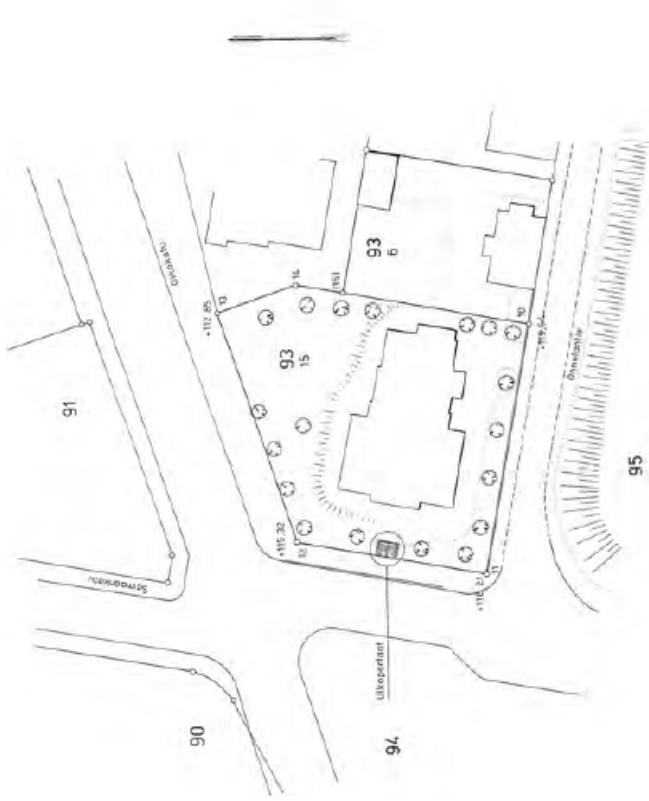
Saimaankadun pääportaahan korjaus, kaiteen kunnostus ja maalaus sekä valaistus toteutettiin Jouni Salosen 30.4.1982 laatimien suunnitelmien mukaan. Saman vuoden toukokuussa Raimo Airamo ja Heikki Sipponen laativat rukoushuoneen ulkoviirityssuunnitelman, joka toteutettiin suunnitelmien mukaisena.

Portit ja sivukaiteet ulkoportaisiin. Pienemmät detaili- ja piirustukset 1:20 ja asemapiirroksista 1:500 rakennusarkkitehti Jouko Salonen 30.4.1982, Lahden rakennusvalvonnan arkisto

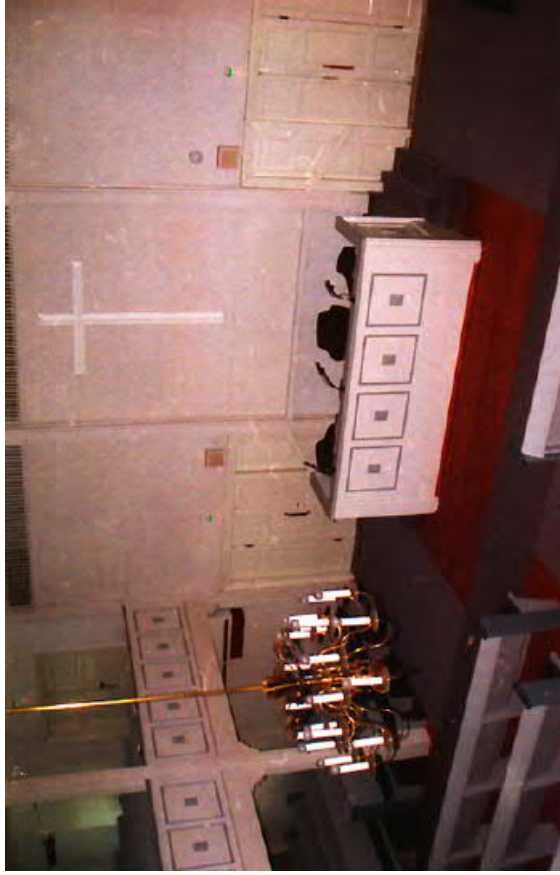
Valokuva ison lehterit otettuna alttaripöydän suuntaan. Kuvan etualalla näkyvät Lahden vanhasta puukirkosta 1949 rukoushuoneelle uusiokäyttöön asennetut kirjekonkit. Penkkien värtitys on sovitettu rukoushuoneen salin kaiteen ja kalusteiden peikistettyyn harmaan ja sinisen värttykseen sopivaksi.

Saarnatuolikorokkeelle johti kahdet portaat ja saarnatuolissa oli istumapaikat useammalle puhujalle. Kuvan yläreunassa näkyy vuonna 1960 rukoushuoneelle asennetun ilmanvaihtojärjestelmän puurillat, jotka luultavimmin ovat tulolmajärjestelmään kuuluvia.

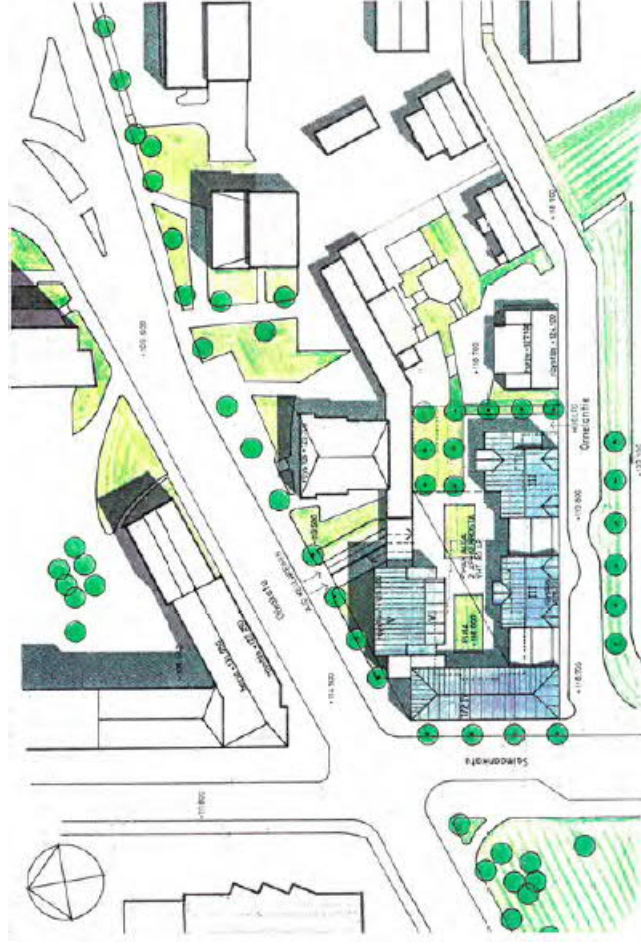
Arkkitehtitoimisto Salmenkivi - Mäkelä - Havas Oy:n laatimat julkisivu- ja leikkauskaaviot havainnollistavat 3–5-kerroksen asuinrakentamisen mahdollisuuksia. Esitetty massoitelluonnos oli laadittu 25.11.1992 päivätyn asemakaavaluonnoksen pohjalta.

Kaavannukaiset rakennusmassat sisälsivät 60–70 asuntoa. Saimaankadun ja Oikokadun puolelle oli pohjakerrokseen ajateltu katu-tasoon liiketiloja.

Arkkitehtitoimisto Salmenkivi - Mäkelä - Havas Oy / Jorma Salmenkivi B.1.1993. Kiinteistöyhtiö Onnelat. Yksityisarasto.

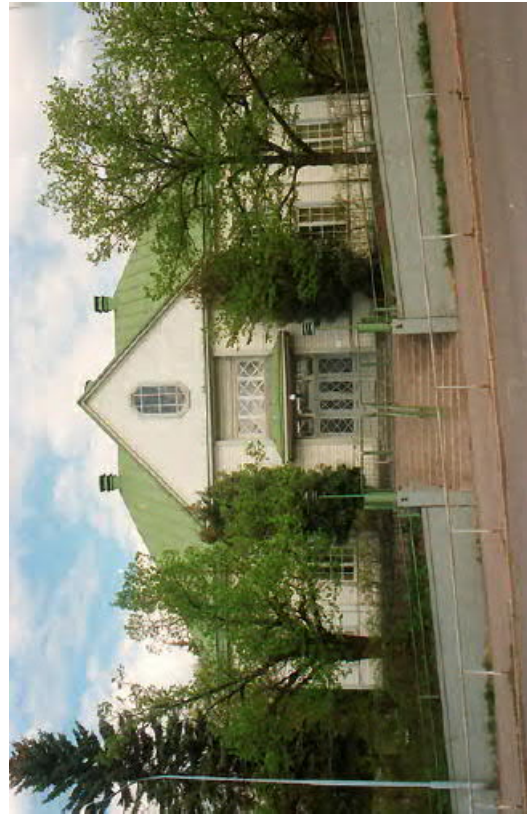
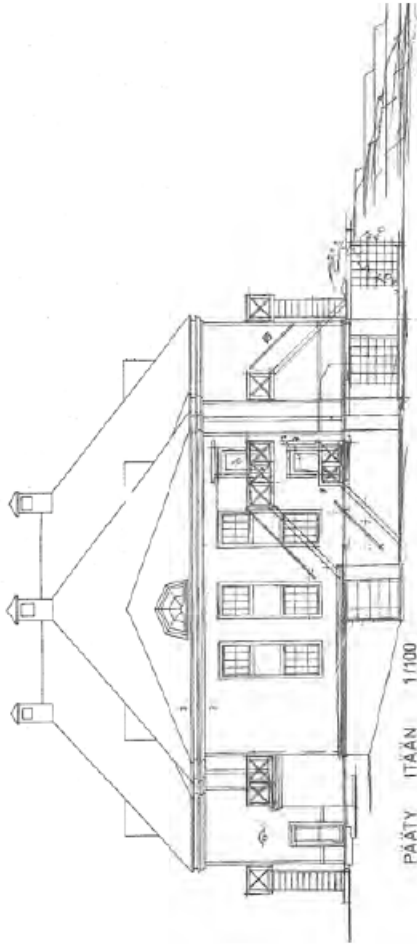
Julkisivupiirustukset itään ja etelään 1:100. Piirustuspienennökset ei mittakaavassa. Arkkitehtitoimisto Risto Linkovuori Oy 17.1.1996. Kiinteistöyhtiö Onnelat, Yksityisaristo.

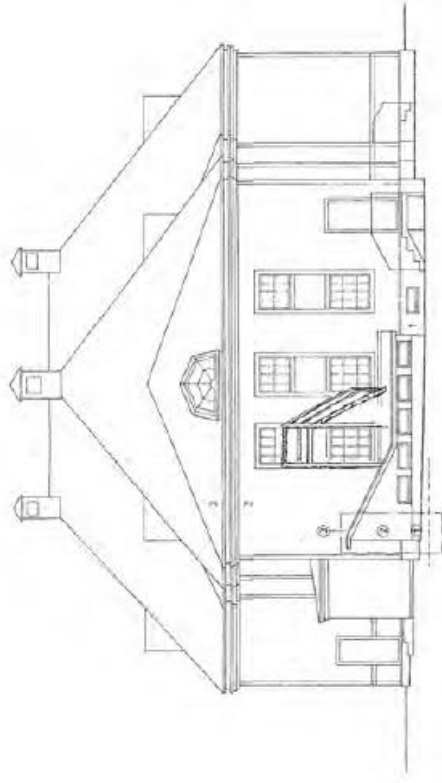
PÄÄTY ITÄÄN 1/100

Piirustuspienennös (ei mittakaavassa) alkuperäisestä sähköiseen muotoon tallennetusta pohjapiirustuksesta. Lahden rakennusviraston arkisto.

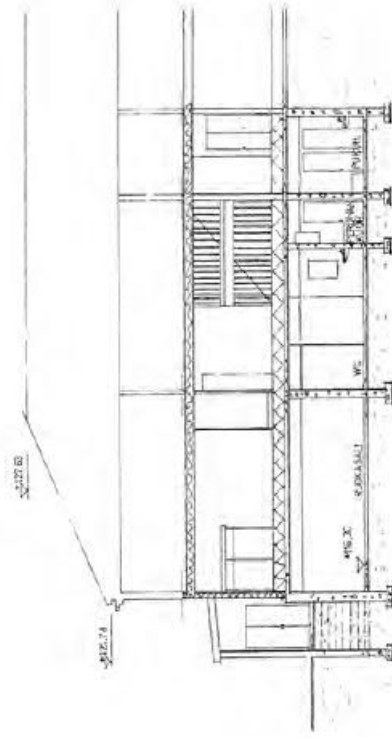
MUUTOKSET 2. KERROS

Uusi wc-tila rajattiin eteistilan ja suureen salin johtavasta käytävästä. Salin lehtereille johtavat pariovet, 2 kpl suljettiin. Päiväkotikäytössä olevien itäosan tilojen seinä- ja kattopinnat päällystettiin 13 mm kipsilevyllä. Muita rakenteellisia muutoksia ei II kerroksen tiloihin suoritettu.

Piirustuspienennös (ei mittakaavassa) alkuperäisestä sähköiseen muotoon tallennetusta pohjapiirustuksesta. Lahden rakennusvalvonnan arkisto.

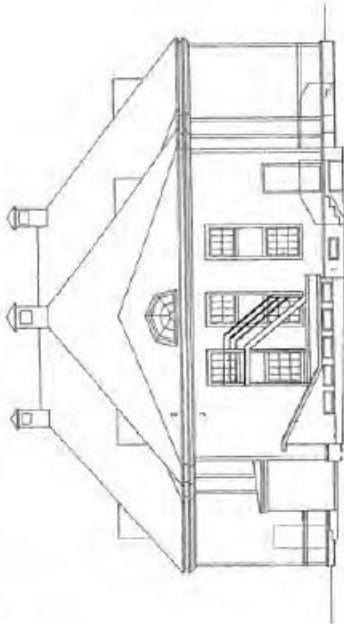
PÄÄTY ITÄÄN 1/100

Rakennuksen itäpäädyn II kerroksen tiloista ulosjohtavat poistumis- tieportaat ja kalteet uusittiin.

Julkisivumuutokset olivat kuitenkin tässä vaiheessa vähäisiä. Eteläisen sivusisäänkäynnin oven yläpuolelle asennettiin uusi peltilikatos.

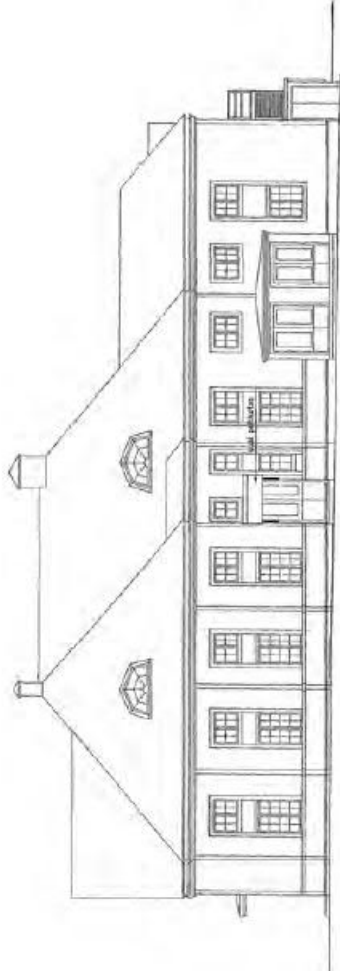
JULKISIVU ETELÄÄN 1/100

Valokuviissa näkyy jo aiemmin 1981 katettu ruckalaan johtava ulkoporras sekä 1975 toteutettu uusi sivusisäänkäyntikuisti.

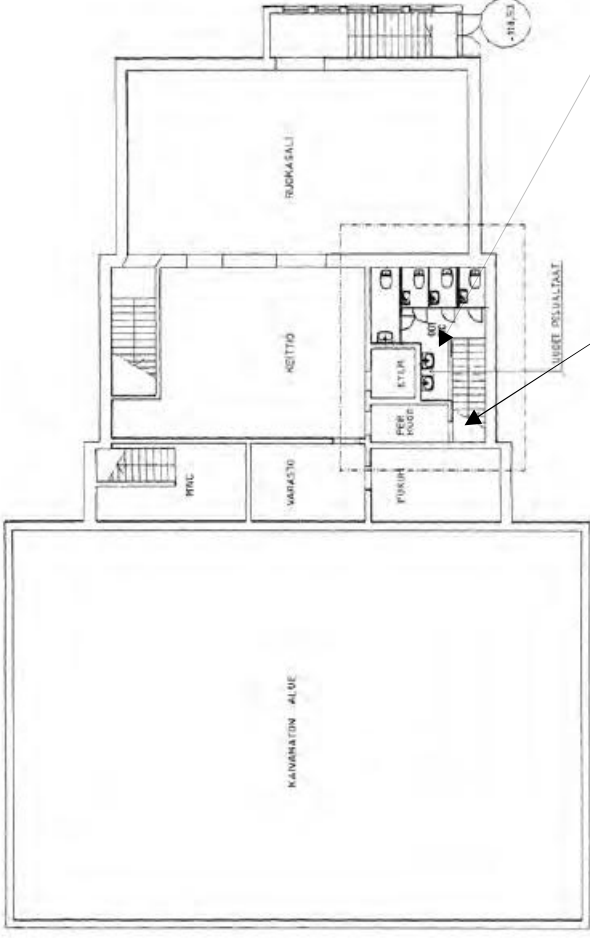
KELLARIKERROKSEN MUUTOKSIA

Kellarikerrokseen oli rakennettu uudet wc-tilat vuonna 1980 suoritettujen korjaustöiden yhteydessä.

Onnelantien päiväkoti. Pienennös alkuperäisestä kellarikerroksen pohjapiirustuksesta 1:100 Jouko Mattila 10.6.1998 Lahden tekninen virasto. Lahden rakennusvalvonnan arkisto

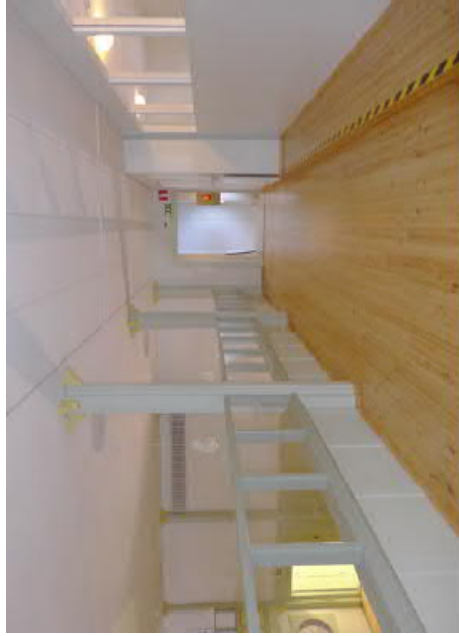
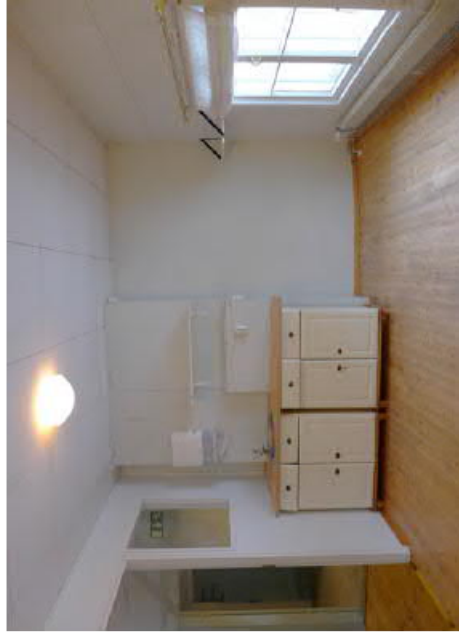
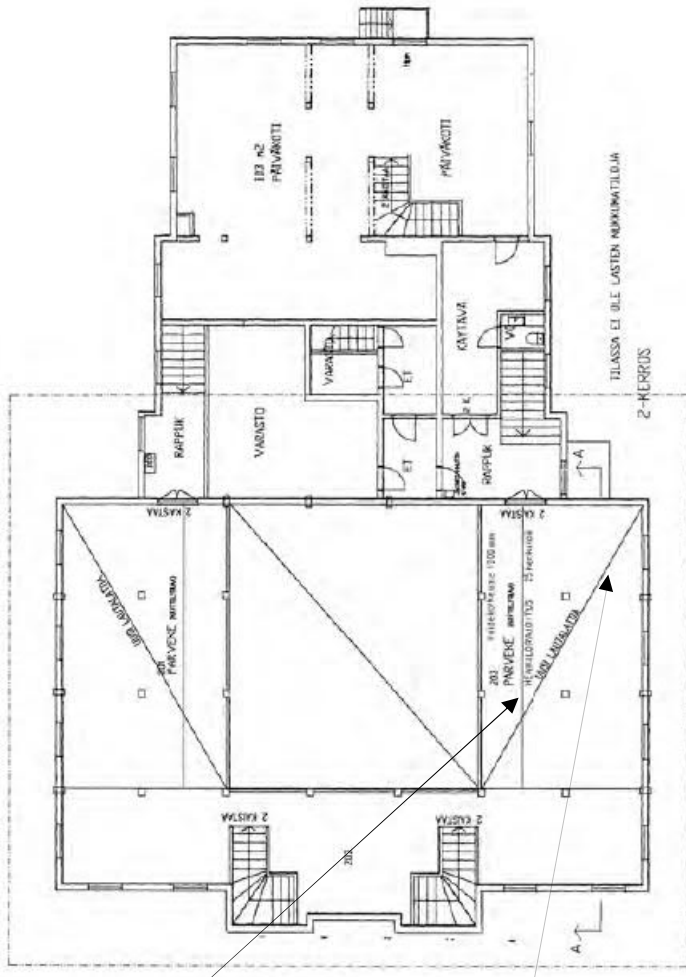
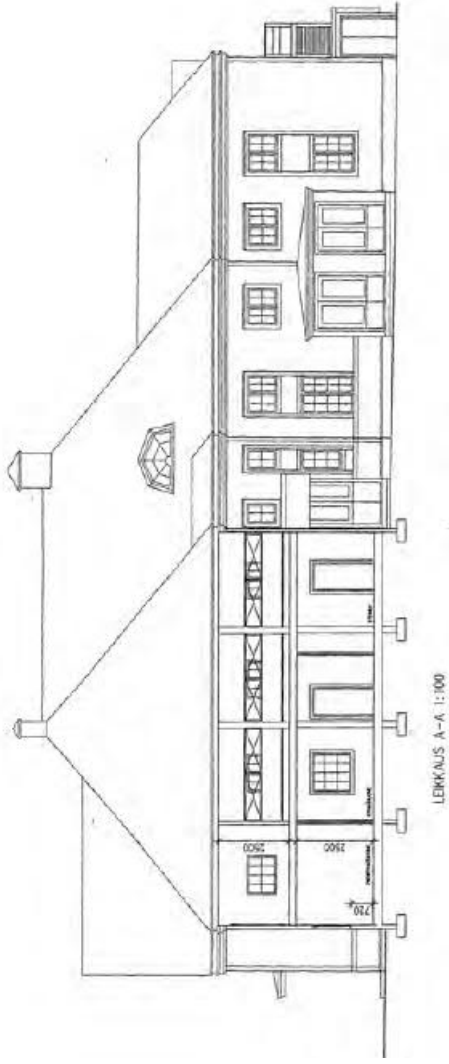
Valokuvat vuonna 1998 lehtikerroksen muutoksista vuonna 2018, kun päiväkotitoiminta laajeni ison salin puoleiseen osaan. Lehterin vinot lattiat oikaistiin, lattiat tehtiin lakatusta mäntylaudasta, salin väritys muuttui rukoushuoneen siniharmaan ja valkoisen sävyistä valkoiseen, haalean vihreään ja vaaleankehertaiseen värimaailmaan. Tilan valaistus modernisoitiin. Valokuvat Oikokadun puoleiselta lehteriltä.

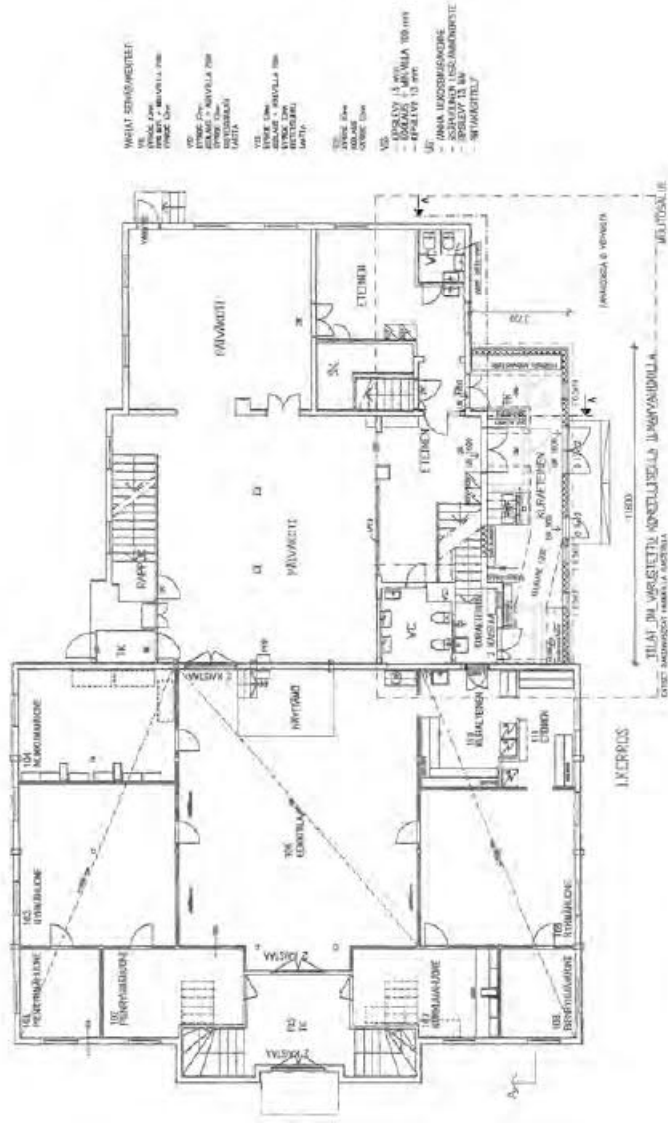
Valokuva Onnelantien puoleisesta uudesta kuraeteisesta / kuistista.

Vuonna 2004 päiväkotitoiminnan jatkuessa uusittiin rukoushuoneen ja keuhkon Onnelantien puoleinen sisääkäynti. Vanha vuonna 1977 rakennettu tuulikaappi (kuisti 9 m²) purettiin ja tilalle suunniteltiin 36 m² suurinen, lämmönieristetty ja rankarakenteinen kuraeteinen. Kuraeteisen julkisivujäsentely ja -materiaalit noudattivat pääosin vanhan rukoushuoneen alkuperäistä tyyliä, mitoitus ja tyyppiä. Julkisivuväritys poikkesi säilytään vanhasta ja hiukan jo kauhistuneesta julkisivusta. Ikkunat tehtiin sisään aukeaviksi. Ikkkunoiden puitteja pyritti noudattamaan 1956 rakennetun laajennuksen 6-ruutuisia ikkunatyyppejä. Ulko-ovet ovat lasiaukkoisia ja 6-ruutuisia sekä alaosa pystylaudoitettu. Väri on sinertävän harmaa.

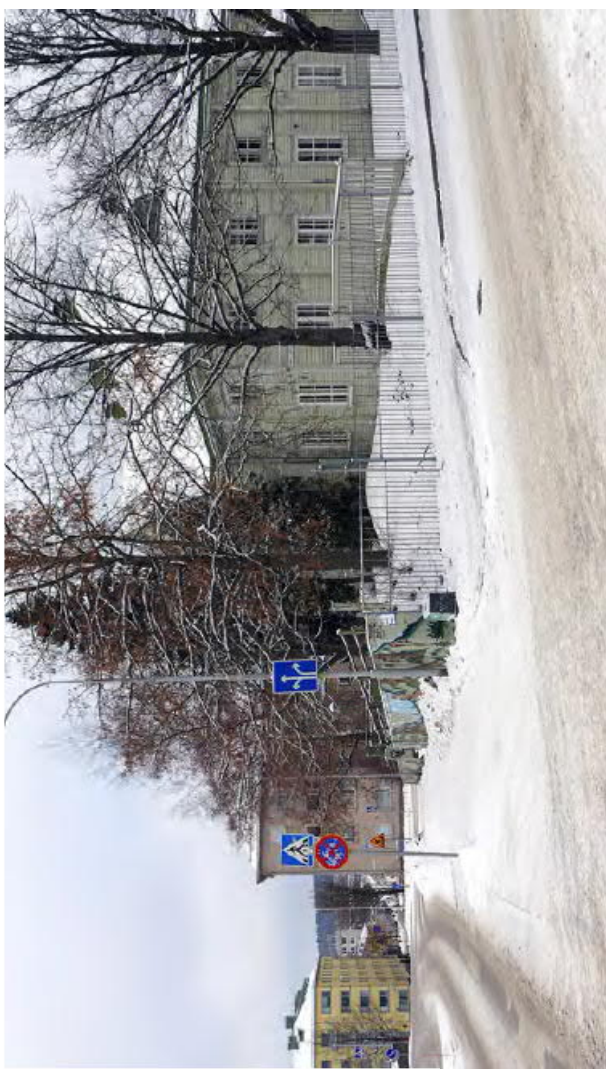
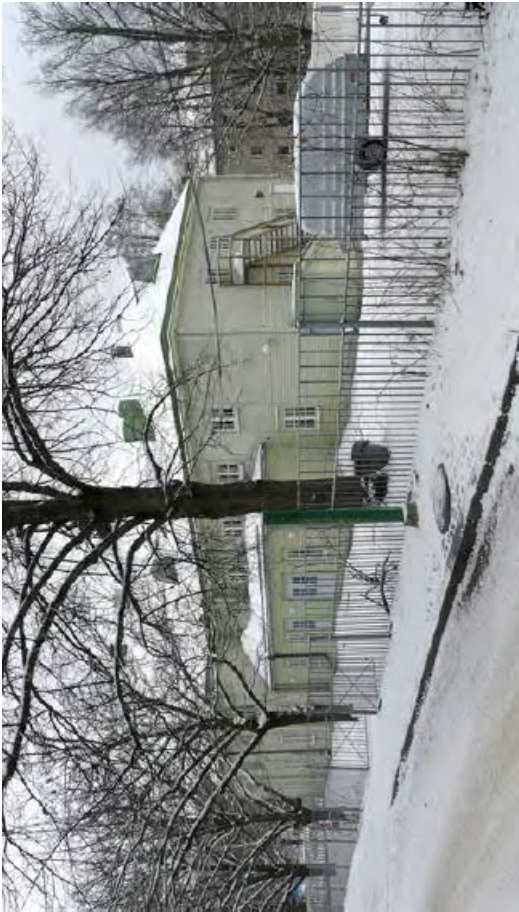
Onnelantien puoleinen teräsaita. Pienenmäs alkuperäisestä piirustuksesta. Aita, julkisivu etelään 1:100. Aitadetailit 1:20, 1:10. Arkkitehtitoimisto Satu Päivärinte 1.7.2007 Lahden rakennusvalvoman arkisto.

Onnelantieltä on sisäänkäyntiportti pihalle, josta on edelleen välittömä kulkuyhteys myös naapurikiinteistöön pihaan.

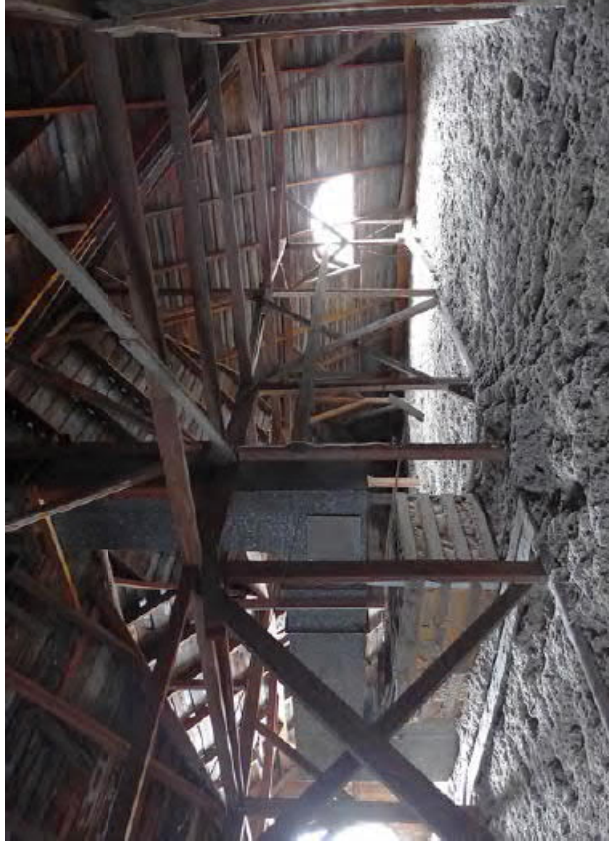
Valokuvat ison salin yläpohjan puhallusvillaeristyksestä. Yläpohjan kohdalta puuttuvat kulkuvälikkeet paramtavat kulkusillat.

- Eteläsisivun eteistilasta parvelle johtavien portaiden yläosan kohdalla ilmenei kosteusvaurio, jonka aiheuttamat yläpohjan ja seinärakenteet uusittiin. Saimaankadun puolella (ent. pääsisäänkäynti) parvelle johtavien portaiden kohdalla yläpohjan rakenteet uusittiin. Yläpohjan villaeristeet korvattiin puhallusvillalla.

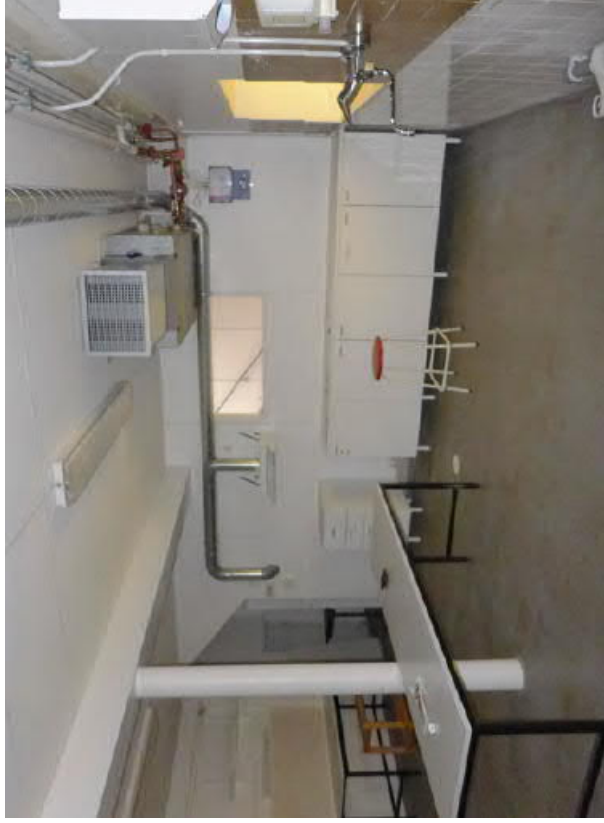
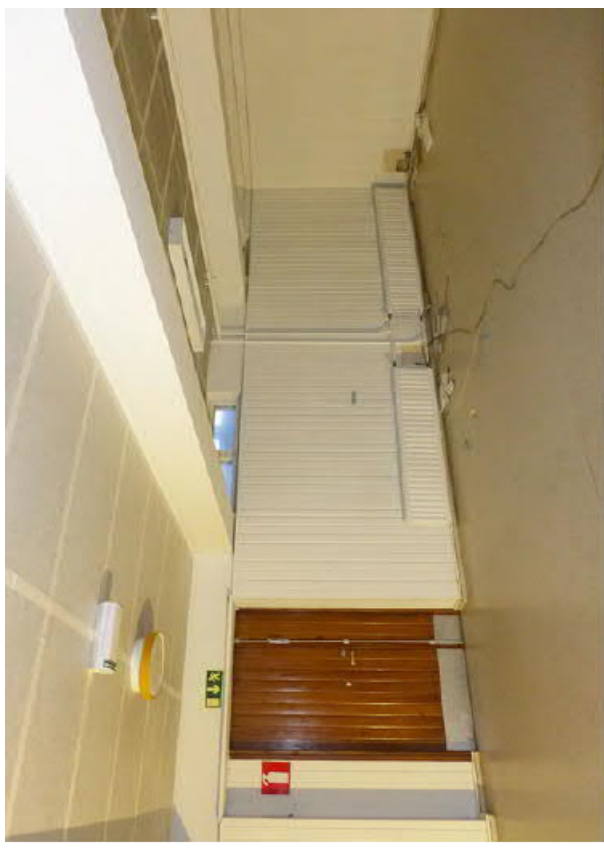
Kuva oikealla. Ruokasalin huonekorkeus on matala ja pääosin keinovalolla valaistutilla. Paneeloitu, vasikallinen ulko-ovi johtaa rakennuksen itäpäädyyn katettuun porrastilaan ja sitä kautta ulos.

- Ruokasalin lattiaan asennettu uiva levyrakenne.
- Pohjakerroksen wc-tilan pinnat uusittu.
- Kellarikerroksessa sijaitsevan keittiön lattian ja sisäkaton pintoitteiden uusiminen sekä ilmastoinnin tehostaminen. Keittiön sisäkaton vauriot olivat ilmeisesti johtuneet astianpesukoneen puutteellisesta höyrynsiirrosta.

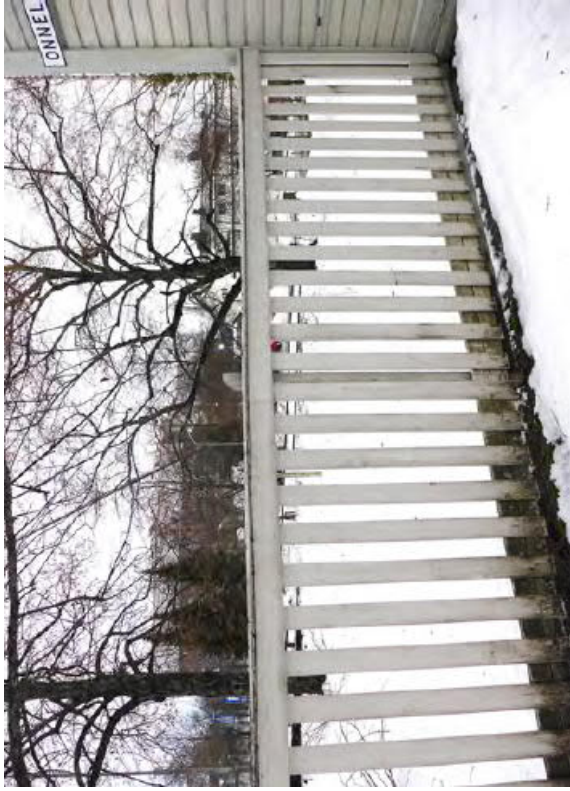
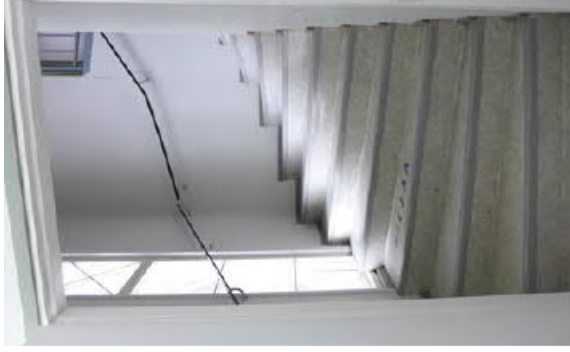
Valokuva Onnelantien ja rakennuksen lounaisnurkkaan ulottuvasta puusäleästä, joka on rajannut päiväkodin sisääntulopihaa.

Kuva oikealla. Saimaankadun puoleinen pääsisäänkäynti ei ole ollut alkuperäisessä käyttötarkoituksessa päiväkotitoiminnan aikana. Sisäänkäyntieteen on ollut viileä ja liisäovilla on ollut tarkoitus vähentää kylmän ilman siirtymistä lehterikerrokseen.

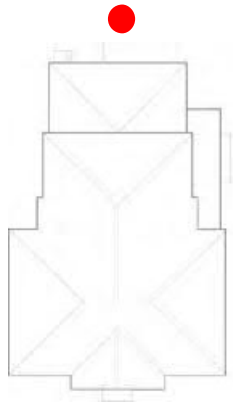
Onnelantie 2:n Saimaankadun puoleiseen (vanha pääsisäänkäynti) eteiseen rakennettiin väliseinä, joka varustettiin lämmöneristetyillä ovilla.
