ONNELANTIE 2 – VANHA RUKOUŠHUONE

RAKENUSHISTORIALLINEN SELVITYS

6-3-2018

Arkkitehtitoimisto Virpi Tervonen

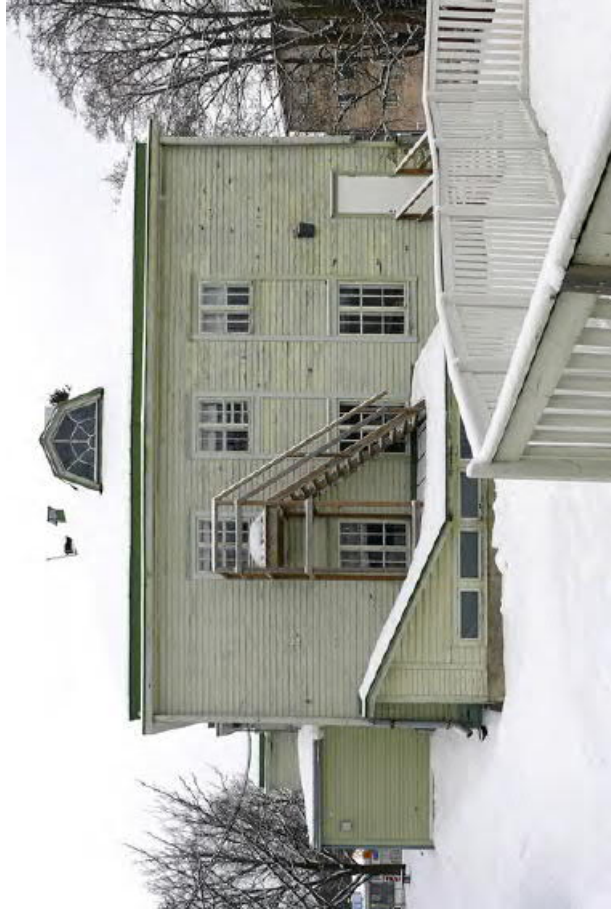
Rukoushuoneen itäpuolen julkisivu kuvattuna Onnelantie 4:n omakotitalon pihalta. Kuvassa näkyvät poistumistieportaat 2. kerroksesta ja 1. kerroksen varatien ulkoportaat uusittiin 2014. Varatie 2. kerroksesta on sallittu ikkunoiden kautta ulkopuolen portaisiin.

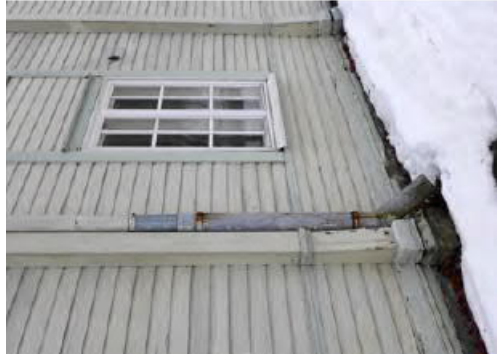
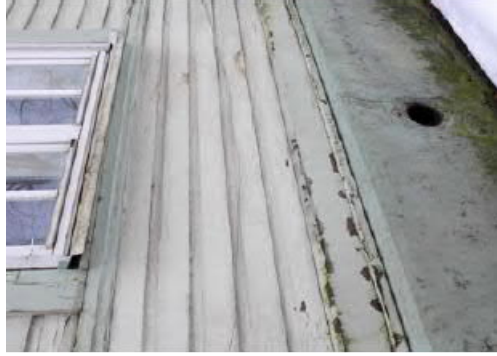
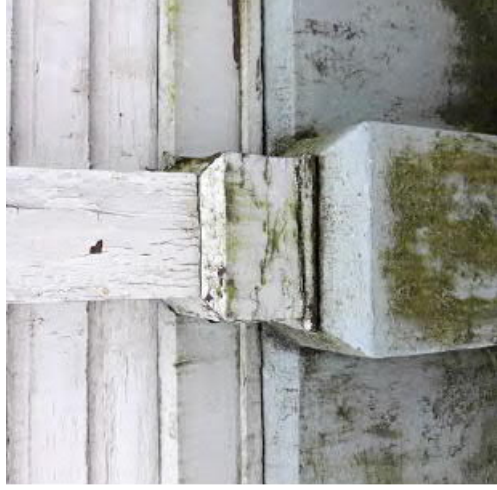
Rakennuksen sokkelin vierustoilla maanpintaa on nostettu, jolloin Onnelantien puolella olevat alapohjan tuuletusaukot ovat jääneet maanpinnan tason alapuolelle.

- vanhan salin osalla alapohja ei tuuletettu (perusmaalle rakennettu alapohja)
- ruokasalissa havaittu maakellarin hajua, jonka epäiltiin aiheutuvan maanvastaisen seinän rakenne ja sade- ja pintavesien ohjautuminen ruokasaliin johtavaan portaaseen
- lattialaudat huonokuntoisia, hionta ja lakkaus tarpeellinen
- lasten alakerran wc-tilan ilmanvaihto riittämätön, ilmanvaihto-ongelmia myös muualla
- yläkerrassa vedontunnetta, lämmitys on riittämätön talvella
- sadevesien poistojärjestelmä puutteellinen koko rakennuksessa
- vesivuotoja useissa kohdissa rakennuksen ulkoseinissä, mahdollisesti vaurioita
- ullakon kattorakenteissa runsaasti vesivuotojälkiä, yläpohja mahdollisesti kastunut
- ulkoseinissä ja räystäsrakenteissa lahoavaurioita
- vesikaton ja julkisivujen maalauksen kunto huono.

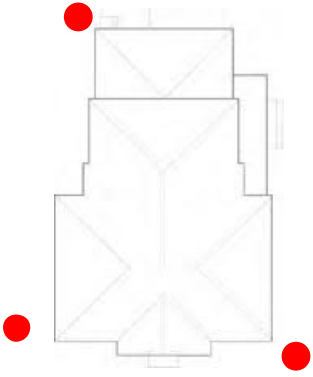
Julkisivun puuosien ja betonisokkelin rajakohdassa puuosat eivät pääse kuivumaan, jolloin maalipintia kostuessaan irtoaa alustastaan.

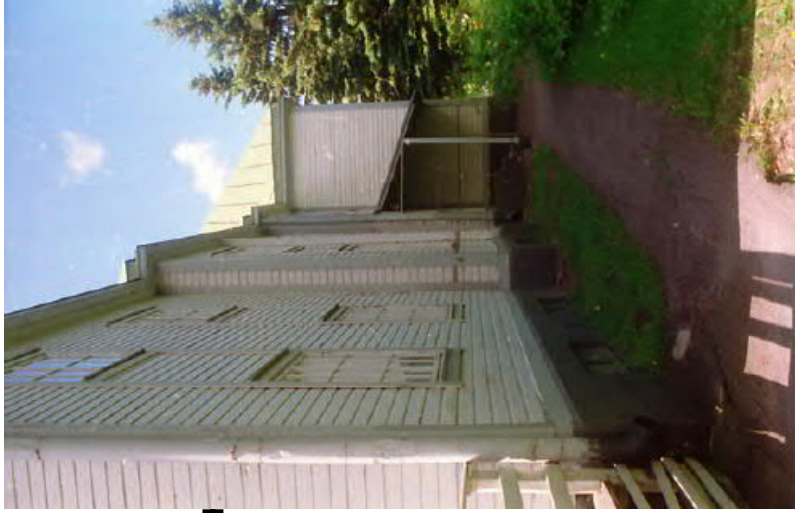
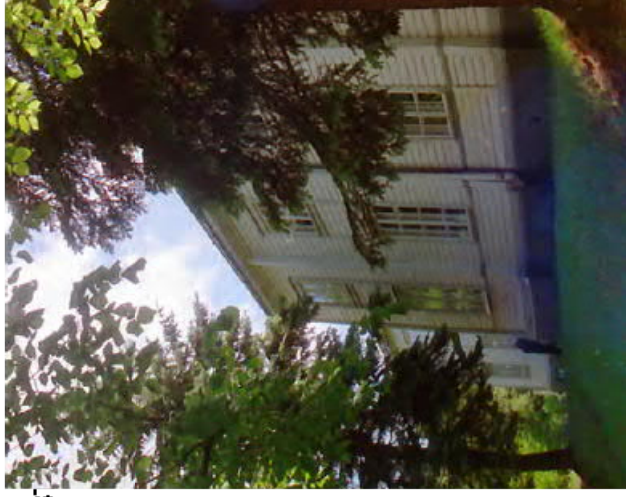
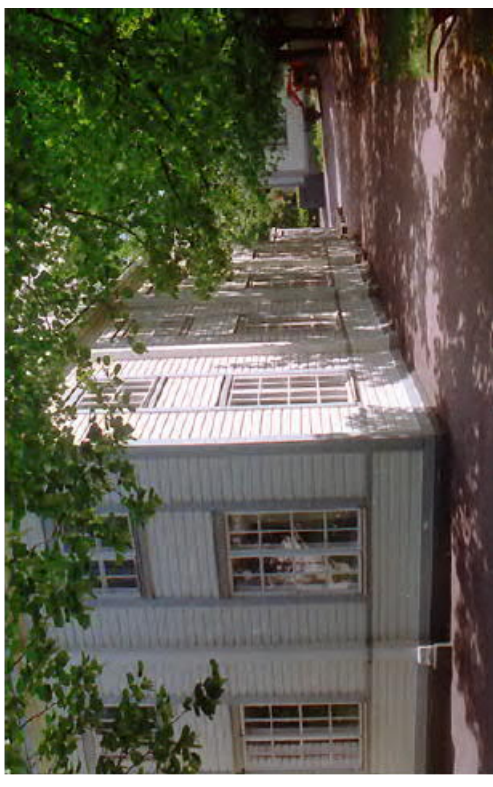
Valokuva vasemmalla. Maanpinnan korkeudet pikkupuolen ja 1956 laajennuksen sokkelin vierellä ovat riittävät, koska maanpinta viettää Oikokadulle päin. Kellaritilojen maanpainesoinat on rakennettu 1950-luvun rakentamistekniikalla. Rakennuksessa ei ole asiakirjojen mukaan salaojittusta.

Keskimmäinen valokuva osoittaa Oikokadun puoleisen maaston jyrkkyyden, joka osaltaan on ollut este tontin järkevälle käytölle ja hyödyntämiselle rukoushuoneen käytön aikana.

Valokuva oikealla. Vehreä puusto suojaa rukoushuonetta myös Onnelantien puolella. 1950-luvun alussa istutettujen tammien ja niiden lehvästöjen suojassa on ollut miellyttävää vilvoitella, varsinkin juhannusseurojen aikaan. Runsaalla puustolla on myös vaikutusta rakennuksen julkisivujen kuivumiselle sateisina aikoina. Lisäksi Onnelantien puolella maanpinnan nosto on estänyt erikoisen alapohjarakenteen tuulettuvuuden kokonaan.

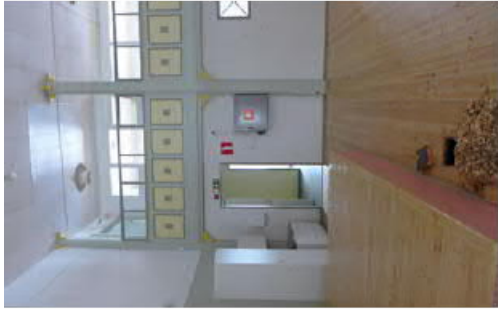
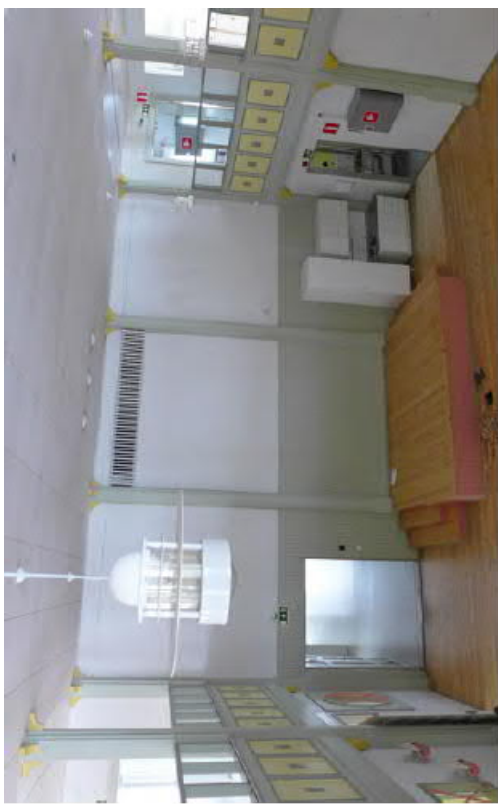
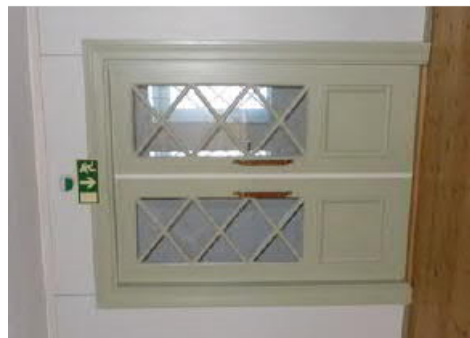
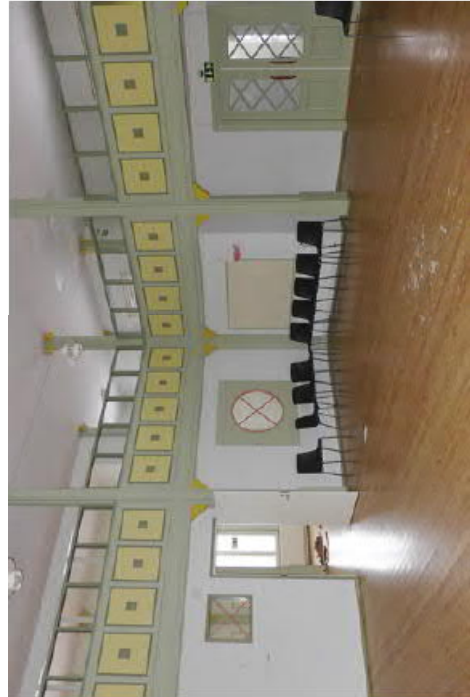
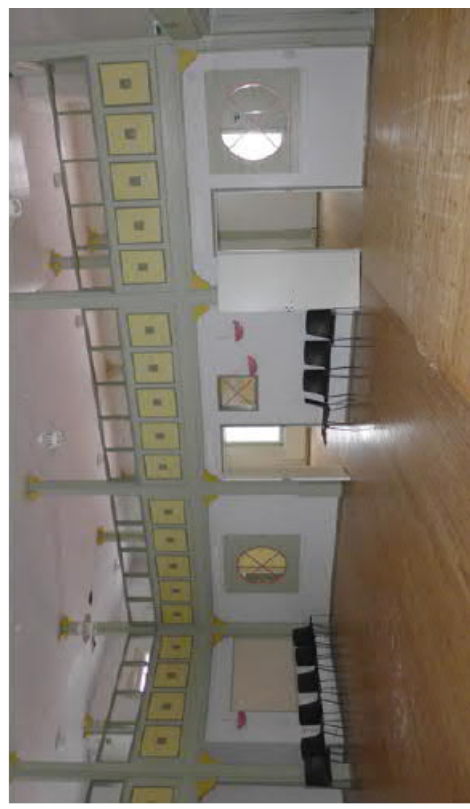
I KERROS Ison salin sivutilat / ryhmähuoneita

Iso sali jaettiin lehtereiden alle rakennetuilla väliseinillä pienemmiksi ryhmä- ja nuk-
kumahuoneiksi. Salinpuoleisiin väliseiniin on avattu pyöreitä kurkistikkunoita, joiden
kautta välittyy hiukan luonnonvaloa.

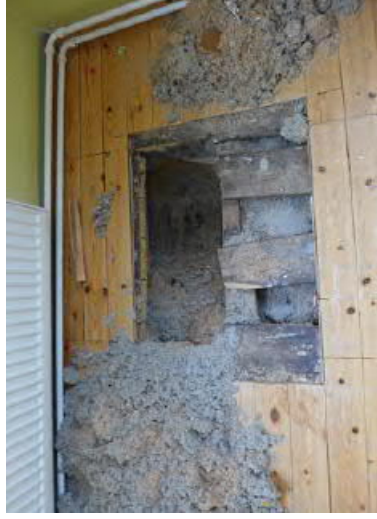
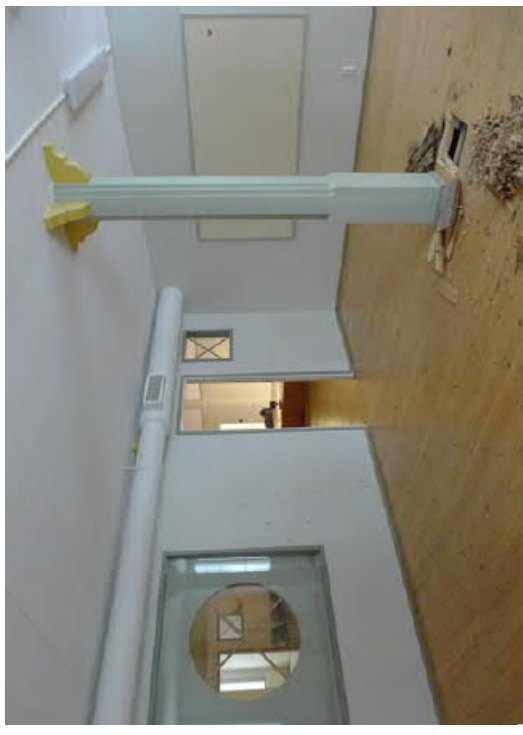
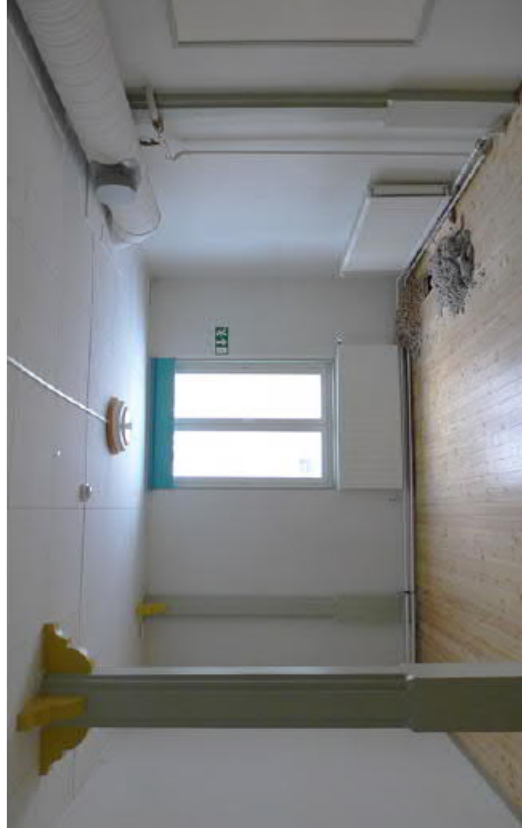
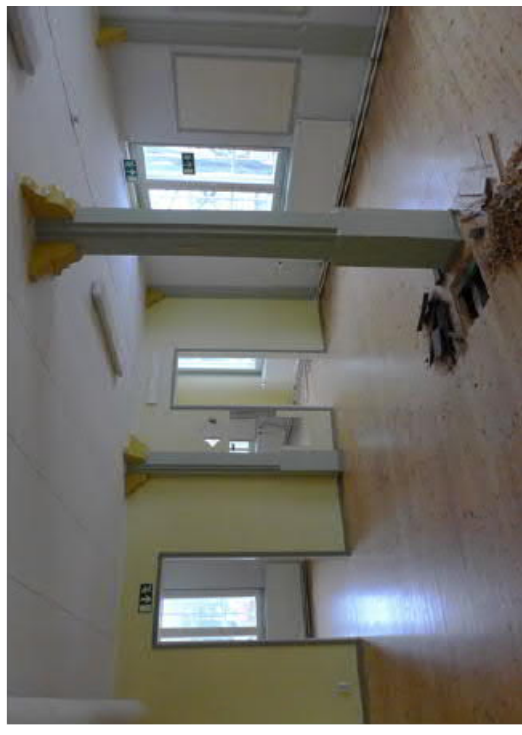
I KERROS Vanha pikkupuoli, aula

Alkuperäinen pikkusali on kokenut n. 75 vuoden aikana suuria muutoksia. Viimeisin muutos on tilaa jakava keltainen väliseinä. Avoin kokoonnutumistila muuttui jo 1970-luvun puolivälissä enemmän liikennetilaksi, kun uudet portaat rakennettiin Oikokadun puolelle ja sisäänkäynti Onnelantien puolelle avattiin.

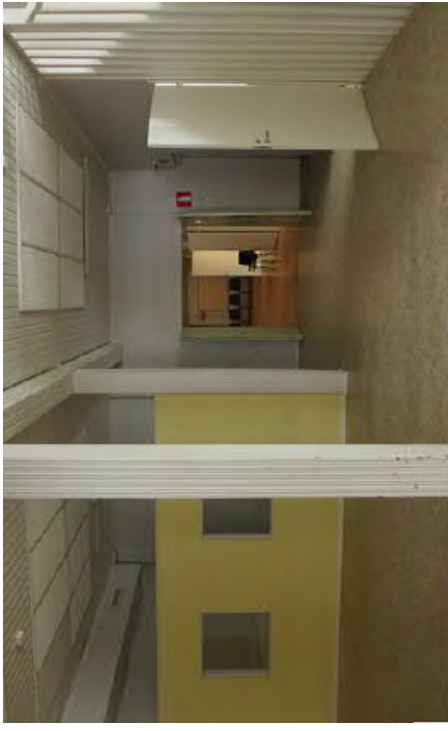
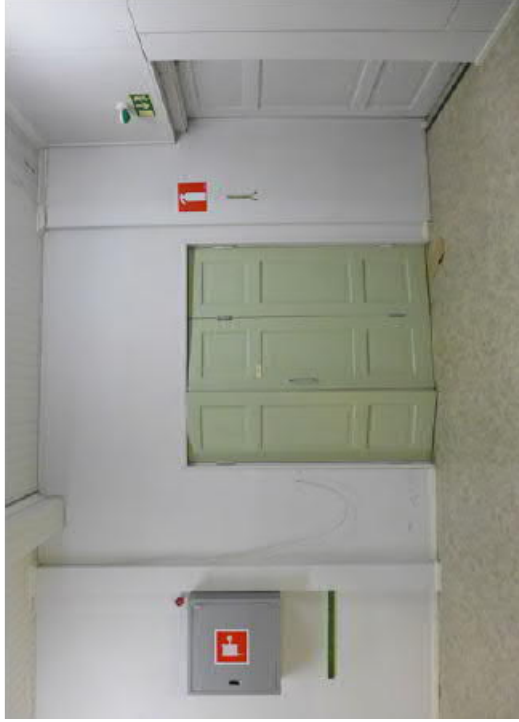
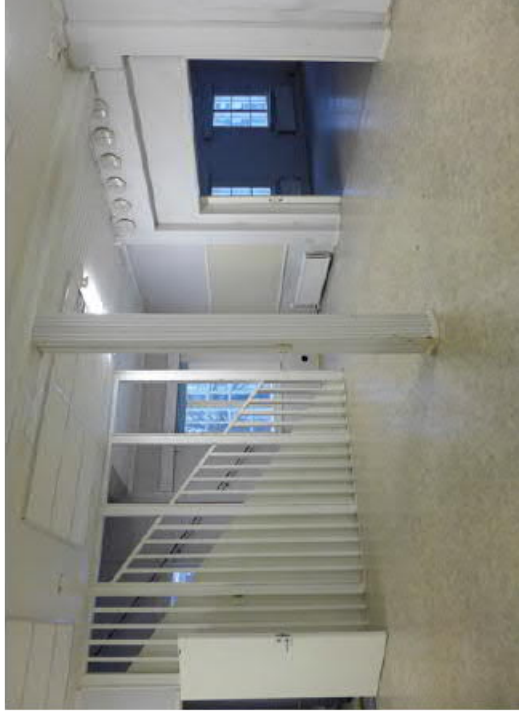
I KERROS Vanha pikkupuoli, kokoustila

Pikkupuolen kokoustila, jota on käytetty ruokailu ja kahvitilana rukoushuoneen aikana. Kellarikerroksessa oleva ruokailutila kävi seuraavien lisääntyessä ahtaaksi. Huone on ollut viimeksi päiväkotitilana. Pienessä kuvassa on vuoden 1956 laajennuksessa toteutuneen kokoussalin rimoilta ruutuun koristeltu sisäkatto.

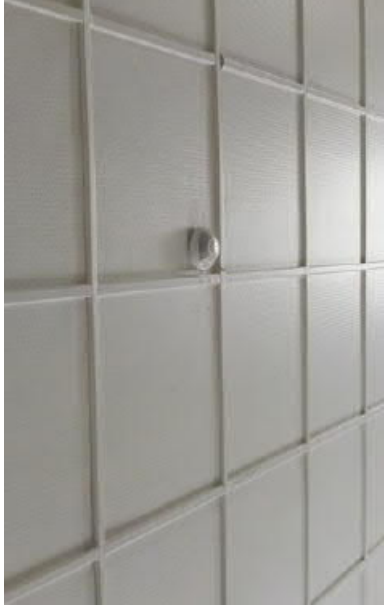
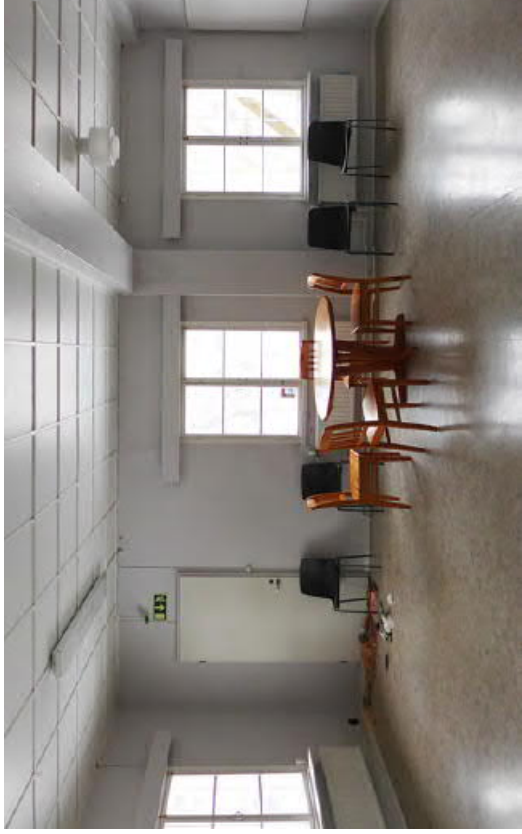
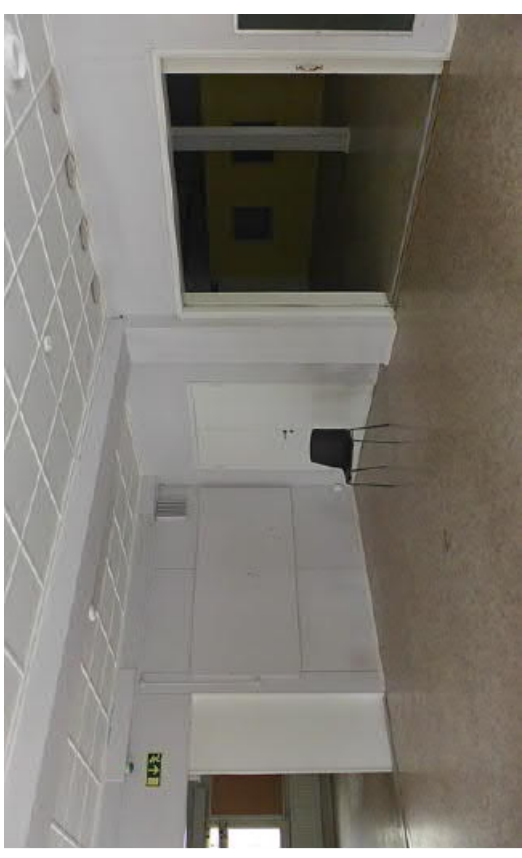
II KERROS Lehterit

Lehterikerroksen nykytilanne. Lehterin lattiat suoritettiin käytävien osalta, kun päiväkotitilaajeni ison saliin ja lehtereille vuoden 1998 korjauksessa. Lehterit oli tarkoitettu lähinnä näyttelytiloiksi ja niille oli asetettu henkilömäärärajoitus.

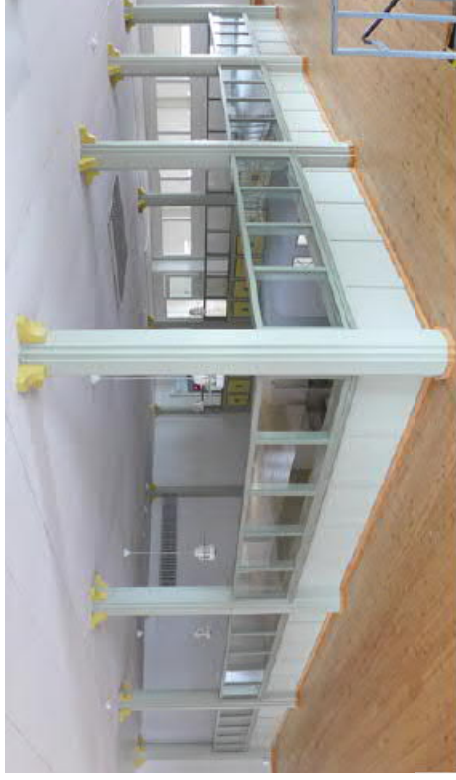
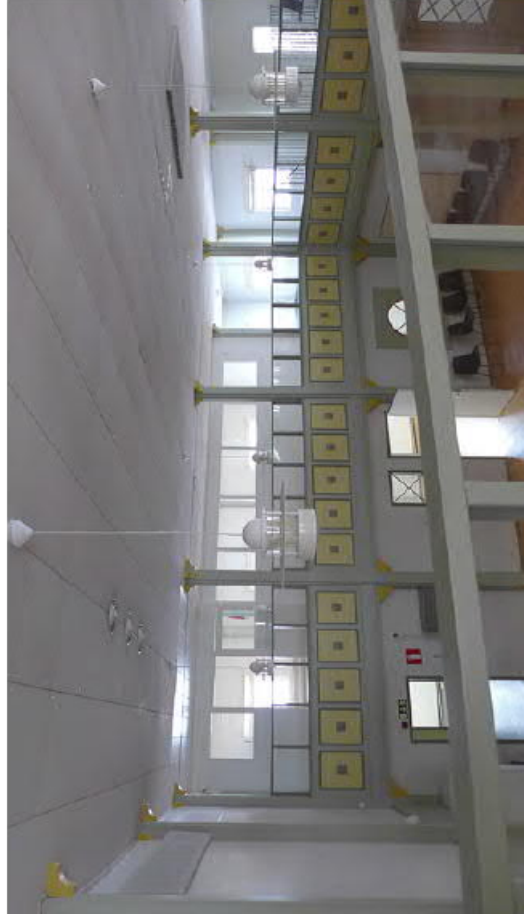
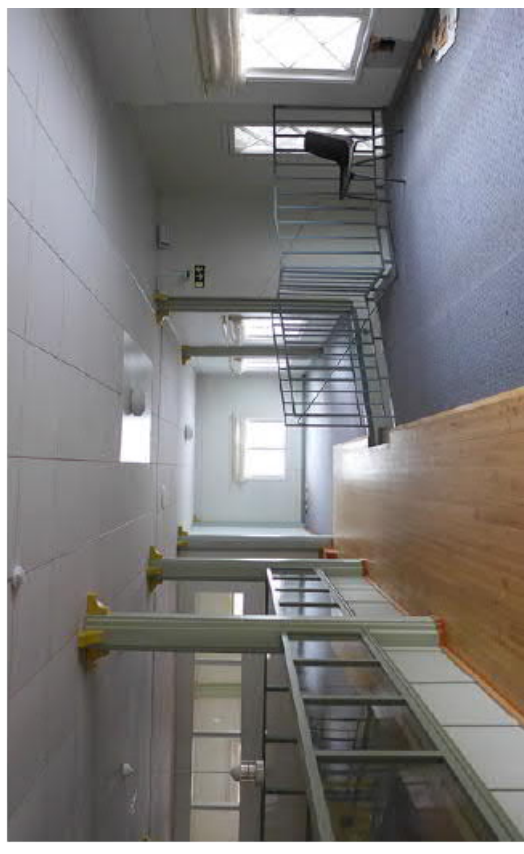
II KERROS Onnelantien puoleinen lehteri

Onnelantien puoleiselle lehterille rakennettiin kevyt väliseinä. Muutosta ja huoneen käyttötarkoitusta ei ole osoitettu rakennuspiirustuksissa. Tilan lattia suoritettiin kauttaaltaan.

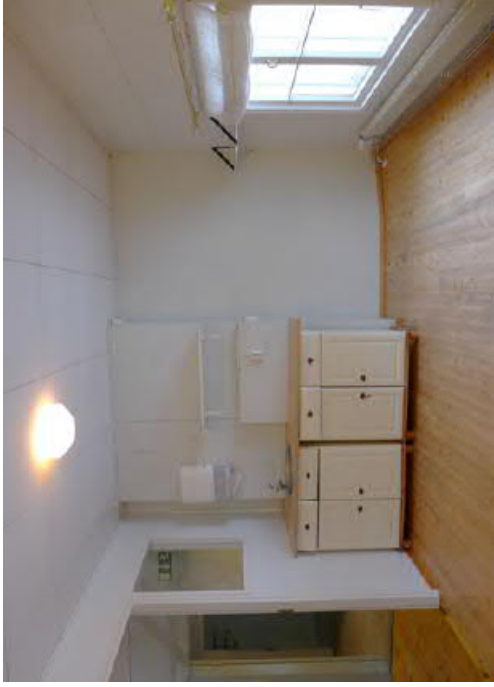
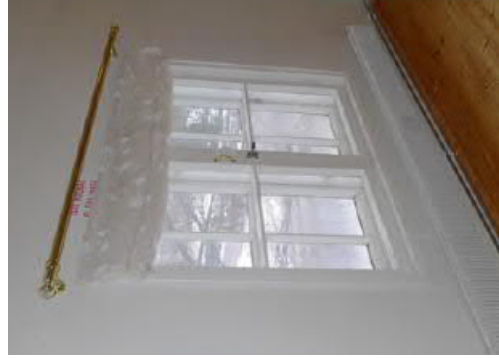
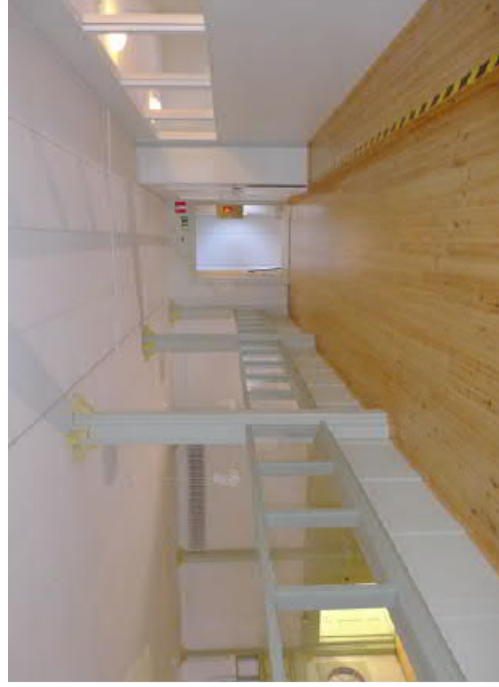
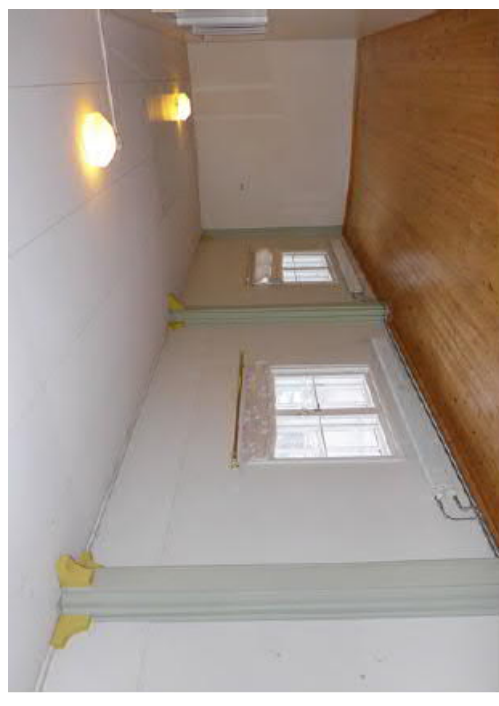
II KERROS Itäosan tiloja

Päiväkotitoiminnan aikana tilat kunnostettiin. Sisäkattoihin asennettiin akustiikkakalevyt, lattiat päällystettiin muovimatolla, valaisimet modernisoitiin, kuten koko rakennuksessa. II kerroksen tiloja käytettiin päiväkotitoimintaa mm. leikkitaloina, mutta paloturvallisuussyistä tilat eivät soveltuneet nukkumatalloiksi.

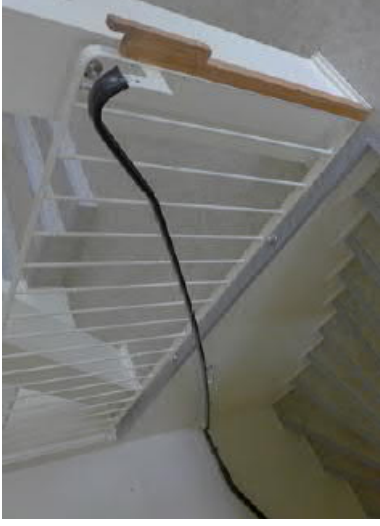
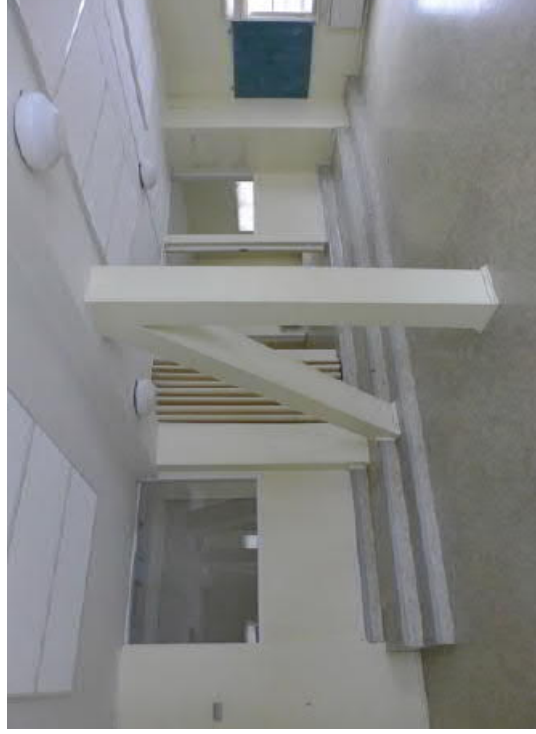
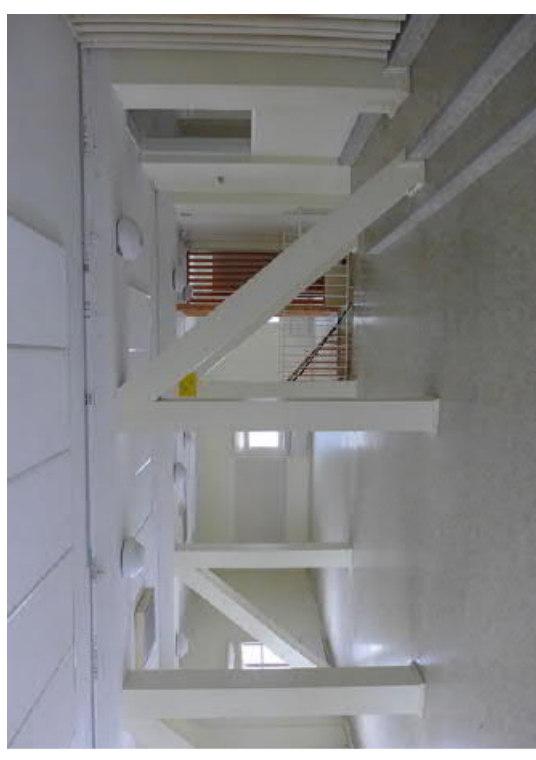
II KERROS Lehterit

Onnelantien puoleiset tilat ovat kapeita ja käytävämäisiä.

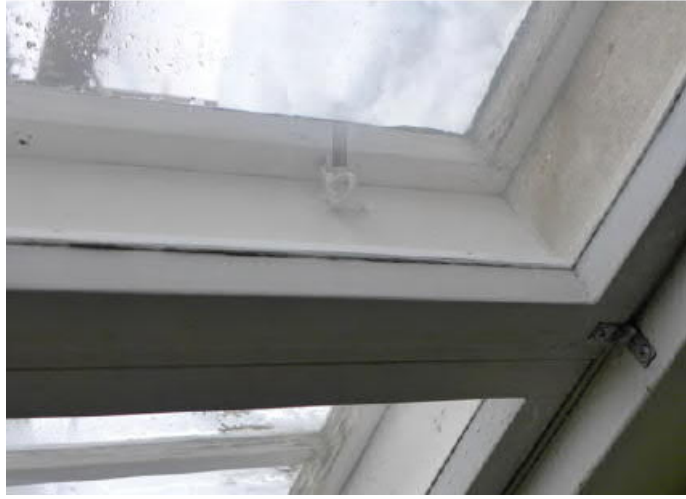
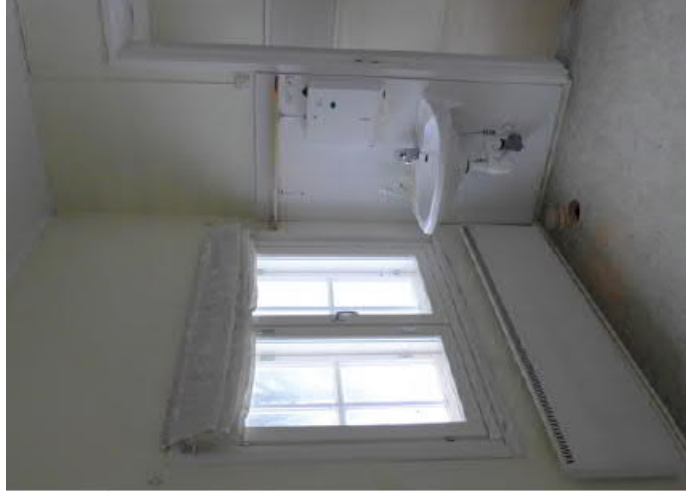
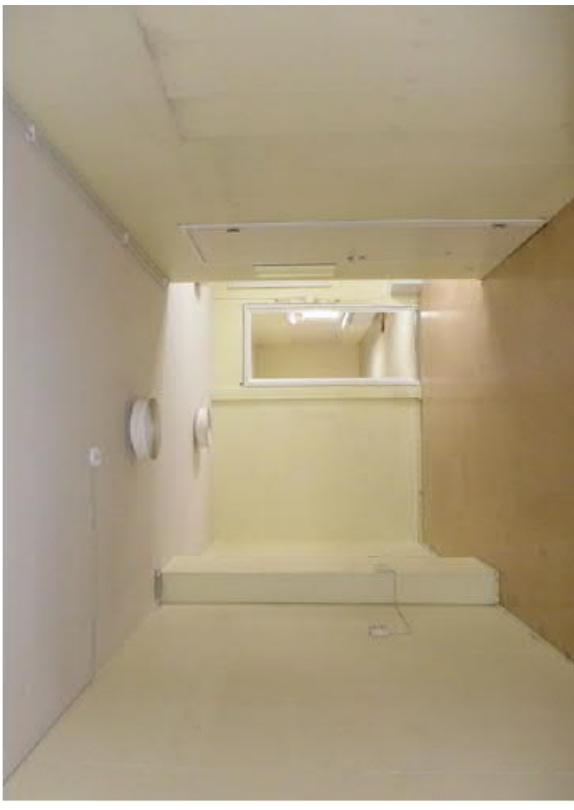
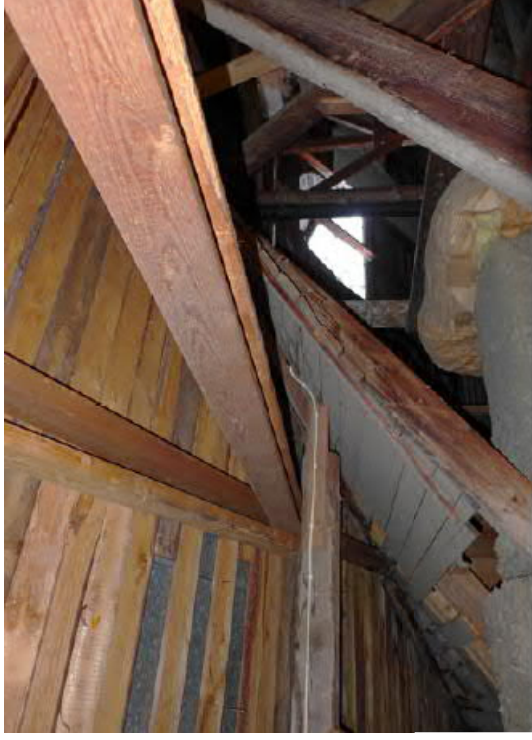
ULLAKKOKERROS

Portaat ullakolle johtavat II kerroksen Onnelantien puoleisesta käytävästä. Vinjettipohja osoittaa II kerroksen kohdan, josta käydään ullakolle.

Ullakolla on näkyvässä vanhan osan itäläppeen vesikattorakenteet, jotka on jätetty fragmentteina näkyviin vuoden 1956 laajennuksen vesikattotöiden yhteydessä.

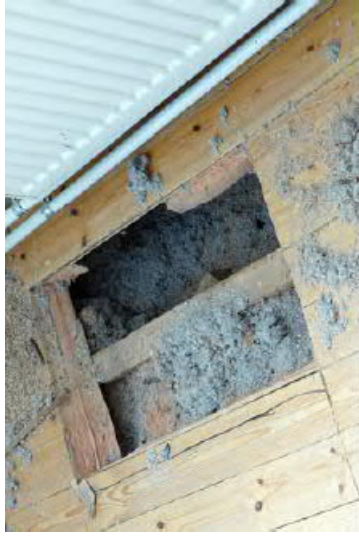
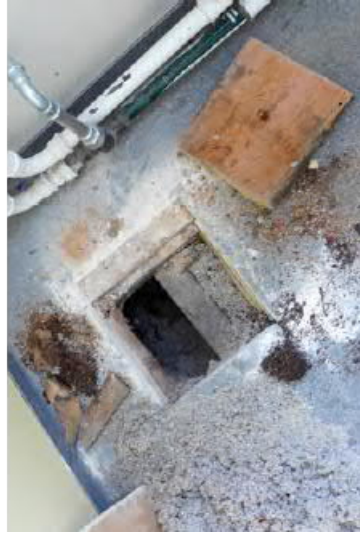
ULKOSEINÄ 1923 (1922) Sali

- kipsilevy
- höyrynsulkumuovi
- osin lasi- ja osin kivillä 50 mm (lisätty 1996 korjauksessa)
- kovalevy
- puukuitulevy (halltex)
- raakalauta rakennuspahvi
- ilmäväli (selluvillaeristettä puhallettu osittain seinin 1996 remontin yhteydessä)
- puurunko 100 mm
- rakennuspahvi
- raakalauta
- julkisivuverhous (vaakaponttilauta)
- ALAPOHJA 1953 laajennus
- lattiannoite (muovimatto, keraaminen laatta, akryylibetoni)
- pintavalu keittiön osalla (kaato)
- lattianbetoni
- perusmaa

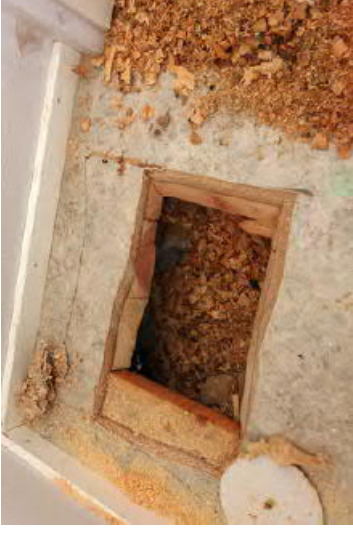
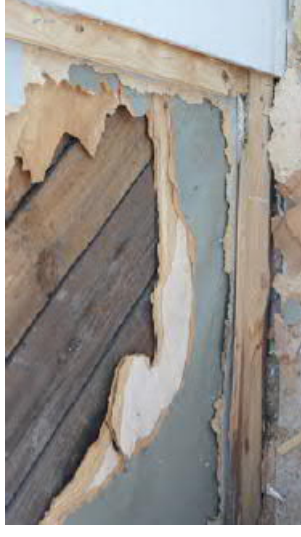
ALAPOHJARAKENNE 1956

- muovimatto
- lastulevy
- lautakoolaus
- ilmaväli
- Hovi-laatta
- lattiabetoni
- perusmaa
