# Lahti 1.7.2026 Katselmus ja korjaustarpeen arviointi

# OSA 1: Rautatieaseman puoli

## OSA 2: Toinen puoli asemaa, Uudenmaankadun itäpuolen osuus

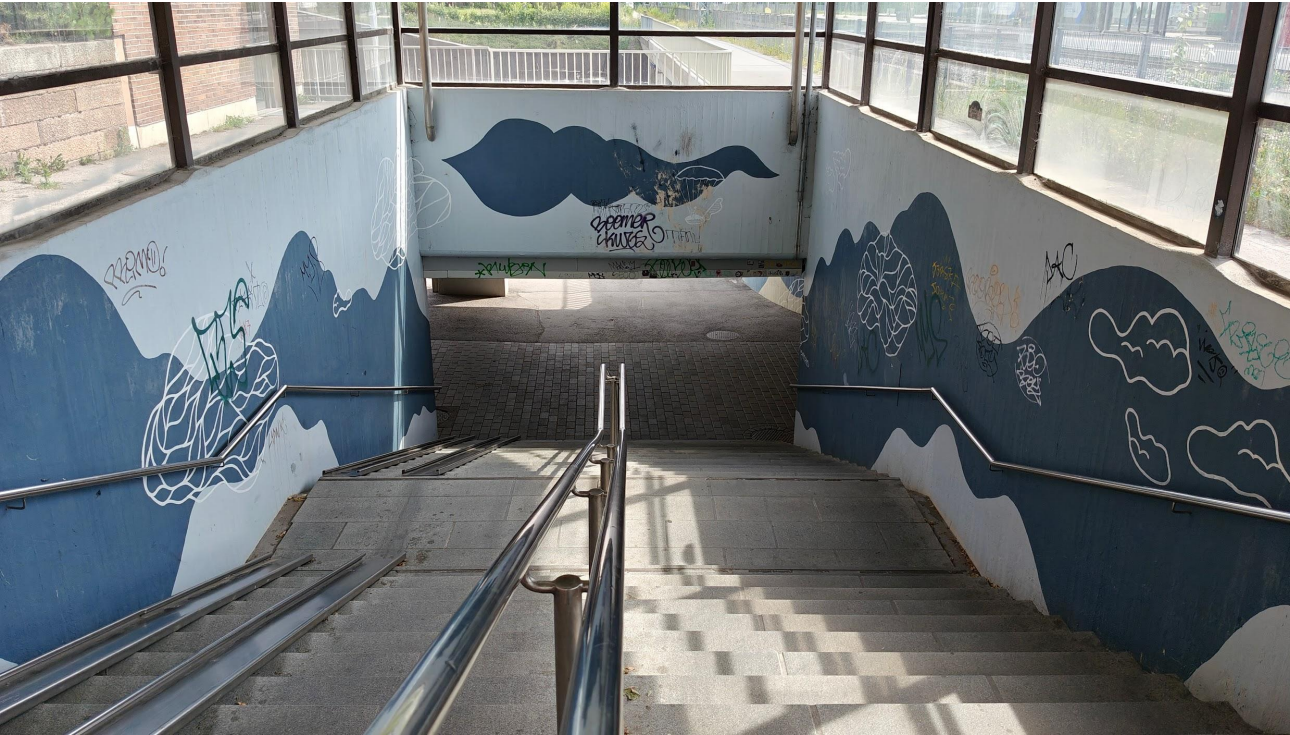
# 1. Tuuliportaikko

- Paljon graffiteja, pohja kulunut, pesty paljon.
- Epäsiisti, pahan näköinen
- Koska julkisivu ja tervetuloa käytävä, vaatisi päivitystä. Voisimme lisätä pitsejä, jotta ei kutsu tögäämään. Erityisesti pääty tarvitsee päivitystä.

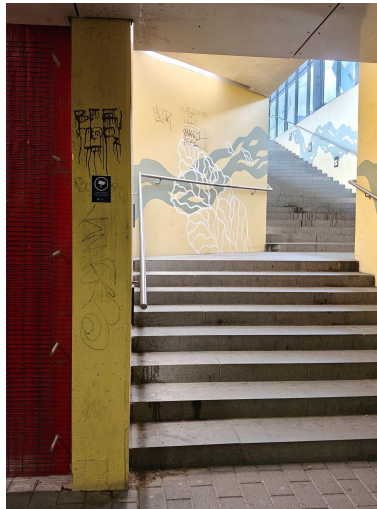
## 2. Kasviportaikko

- Paljon tägejä, sotkuinen vaikutelma, erityisesti pääty kutsuu muitakin kirjoittamaan
- Puhdistus, korjausmaalaus paikoittain

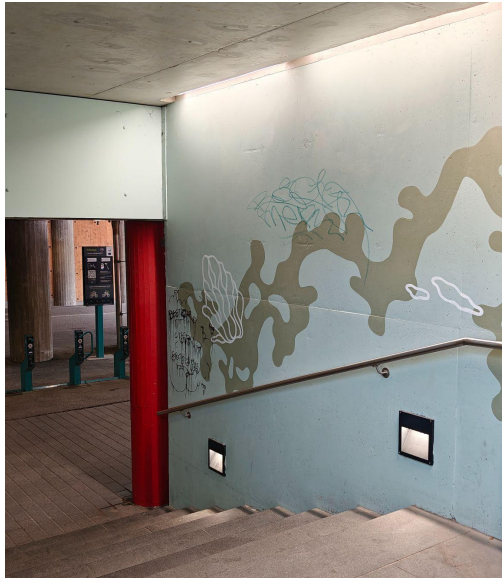
### 3. Sieniportaikko

- Paljon tägejä, sotkuinen vaikutelma, erityisesti pääty kutsuu muitakin kirjoittamaan
- Puhdistus, korjausmaalaus paikoittain

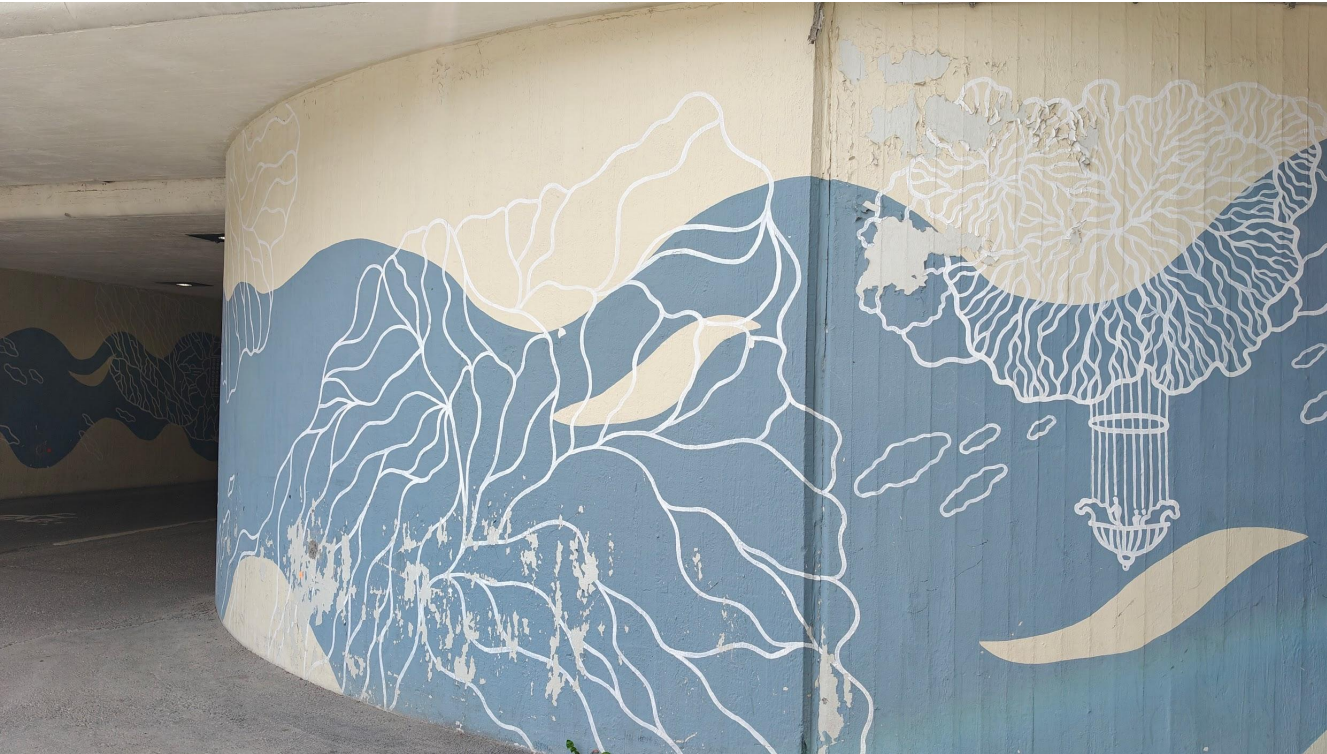
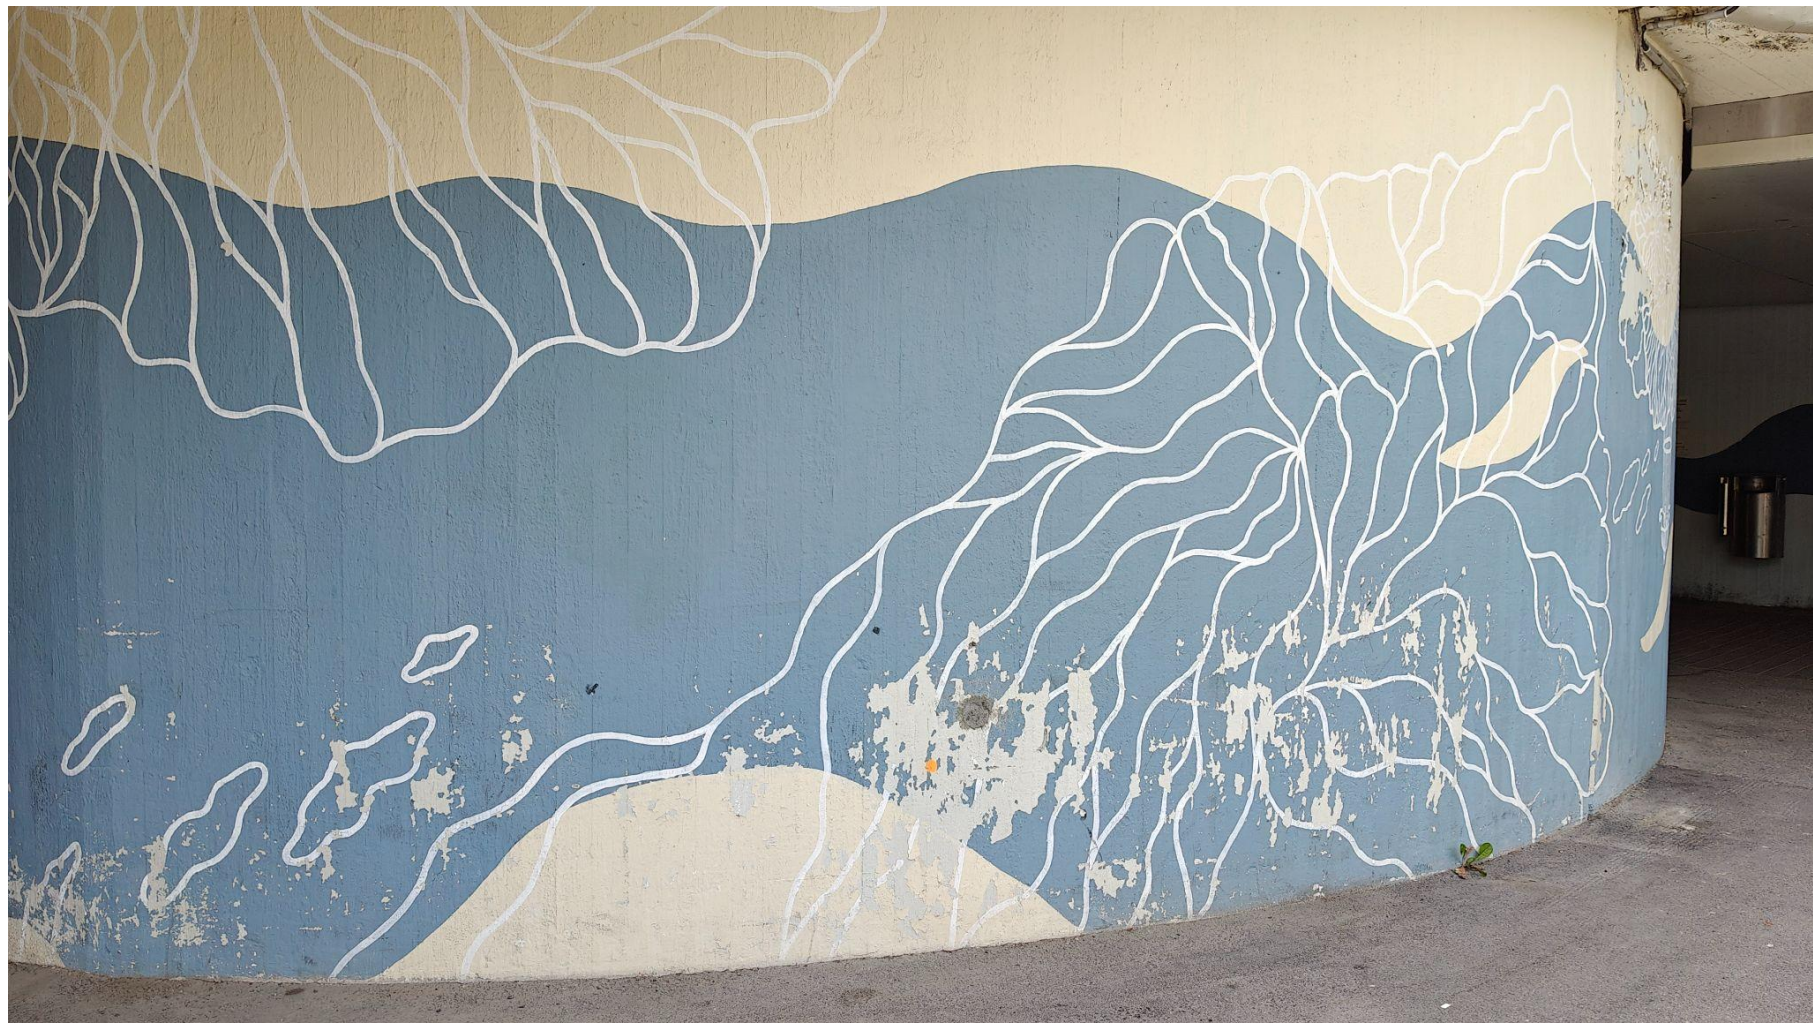
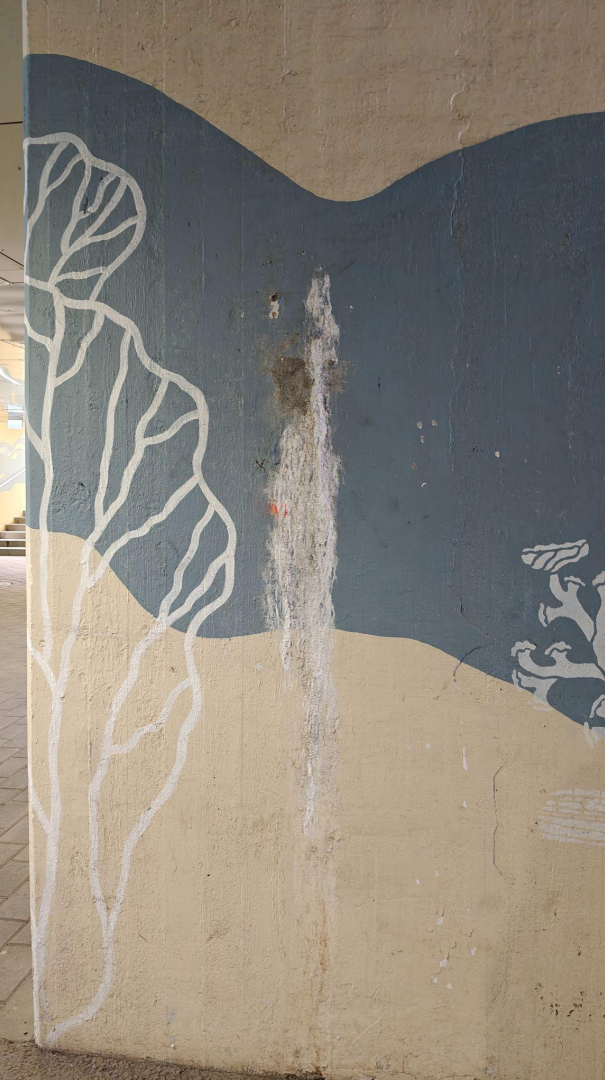
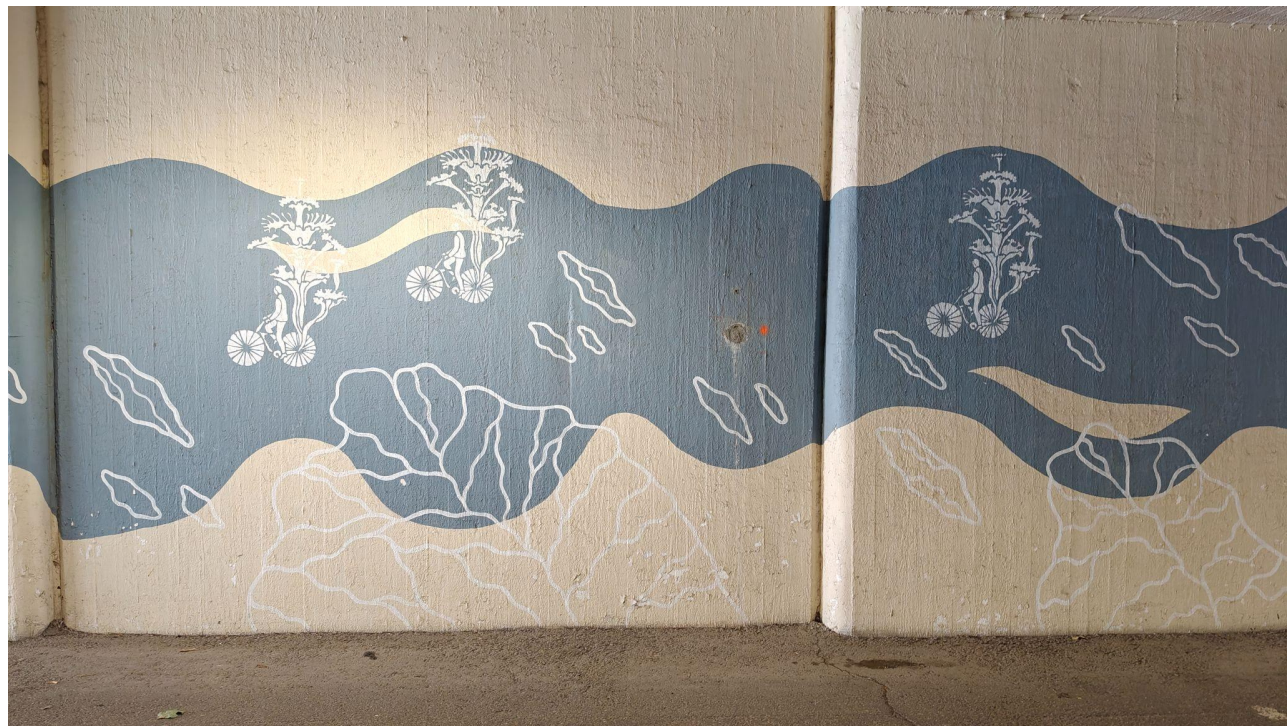
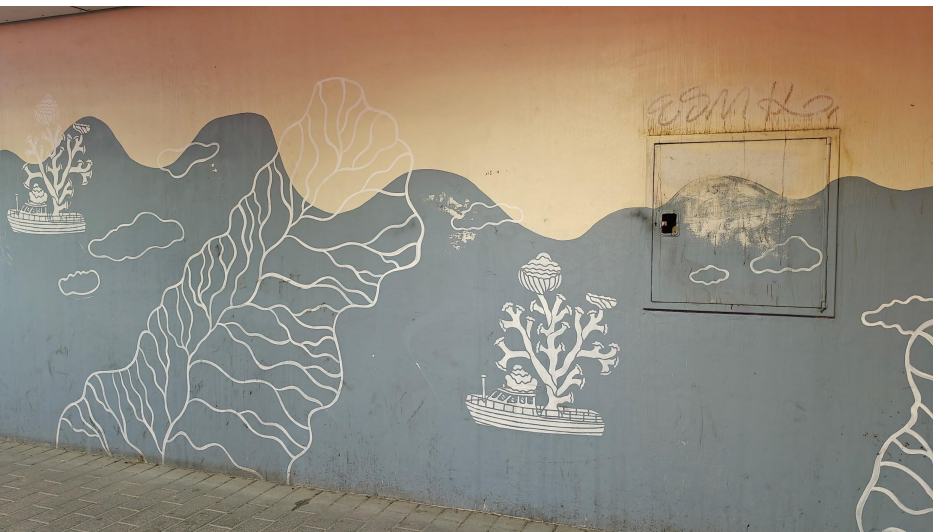
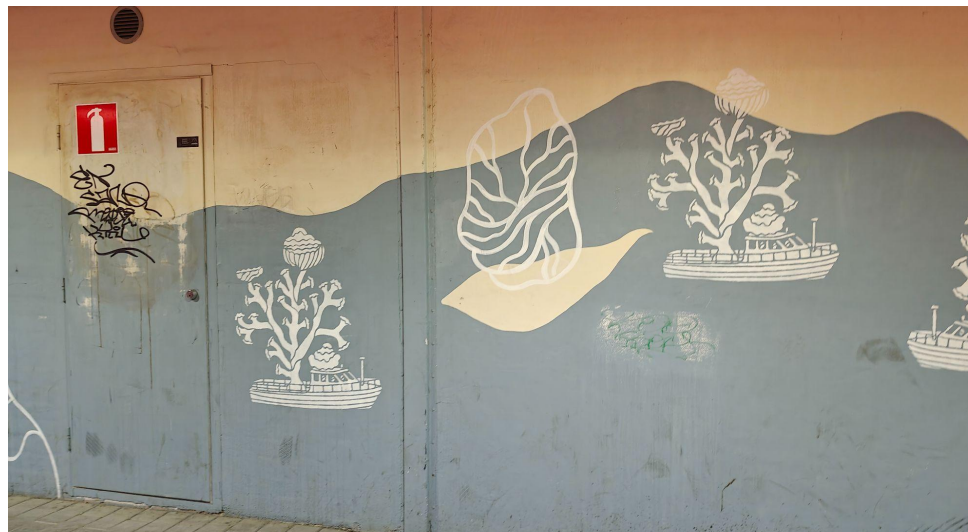
## 4. Vesisydän

- Kosteus pyrkii esiin useassa kohdassa, pinta hilseilee pahasti, erityisesti pohjoispäädyssä
- Tarvitsee päivitystä isolta alueelta. Graffitisuoja pois ja korjausmaalauus
- Pienille tägeille voisi riittää esim. kuuma vesi - puhdistus ilman paikkausmaalausta?

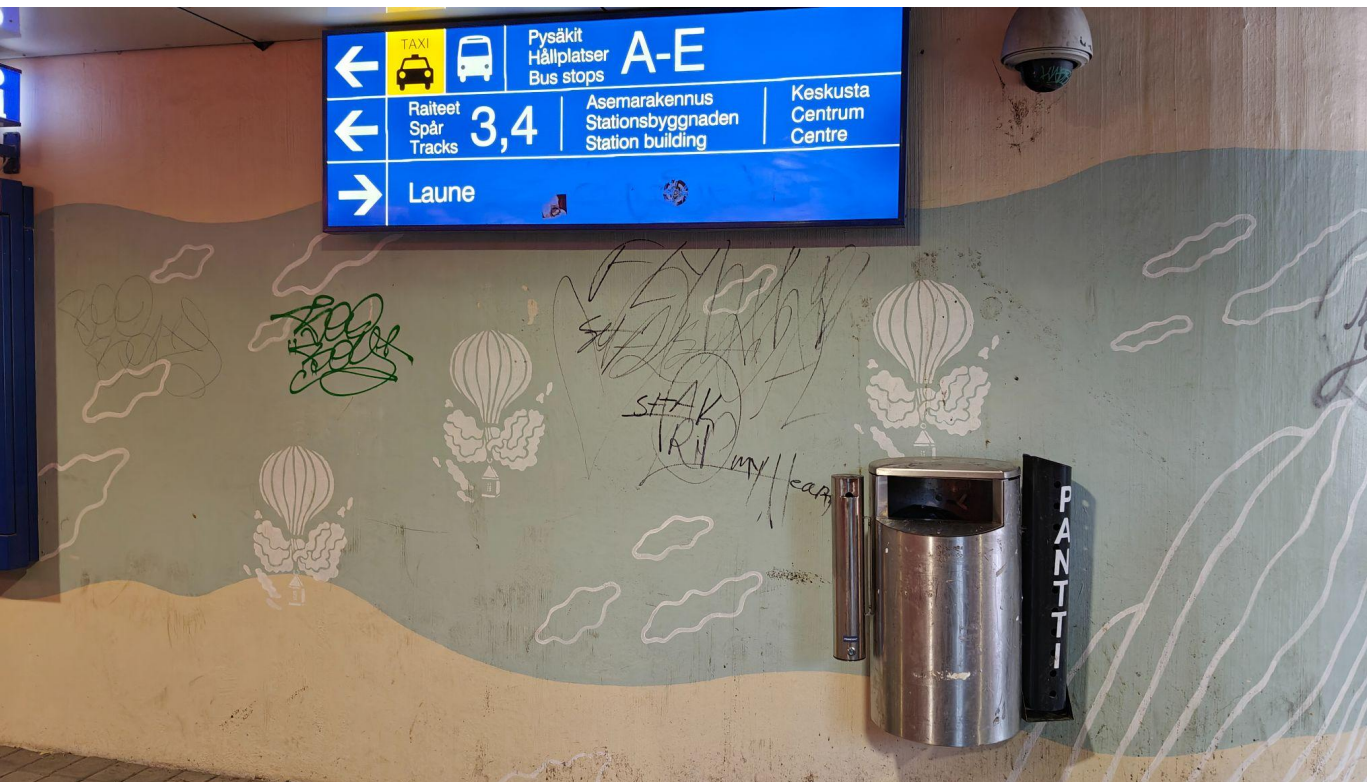
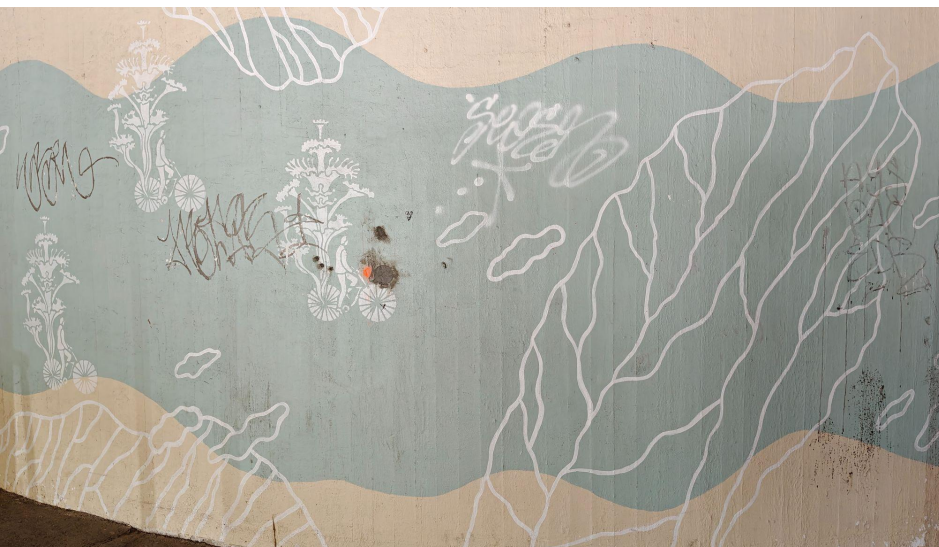
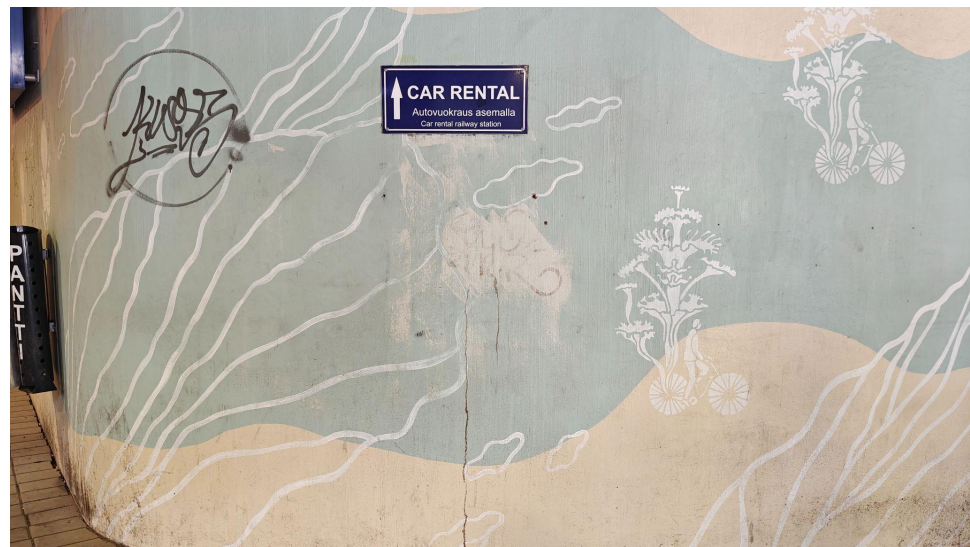
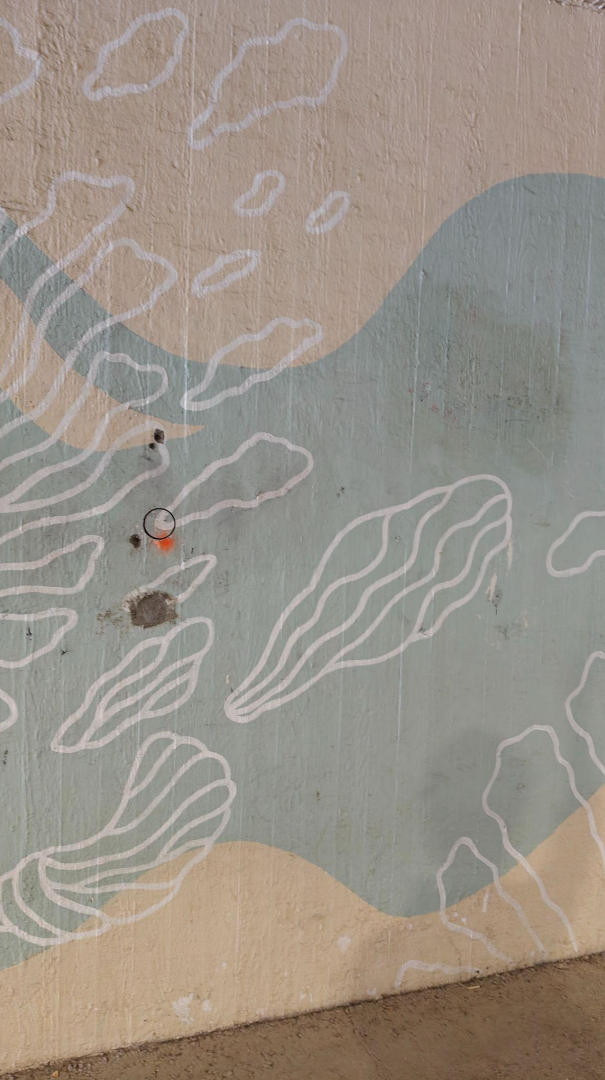
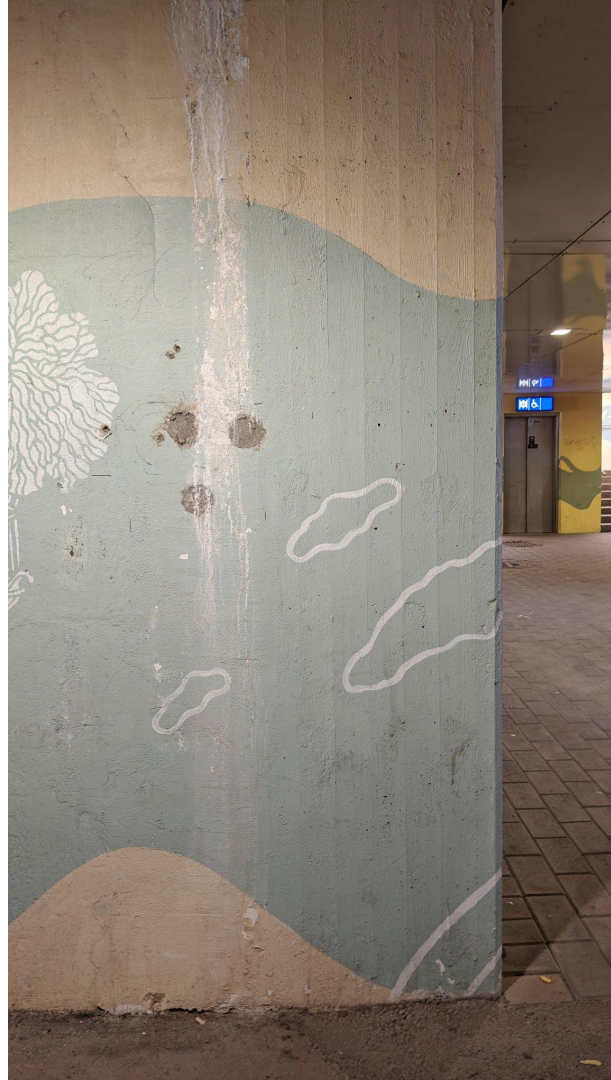
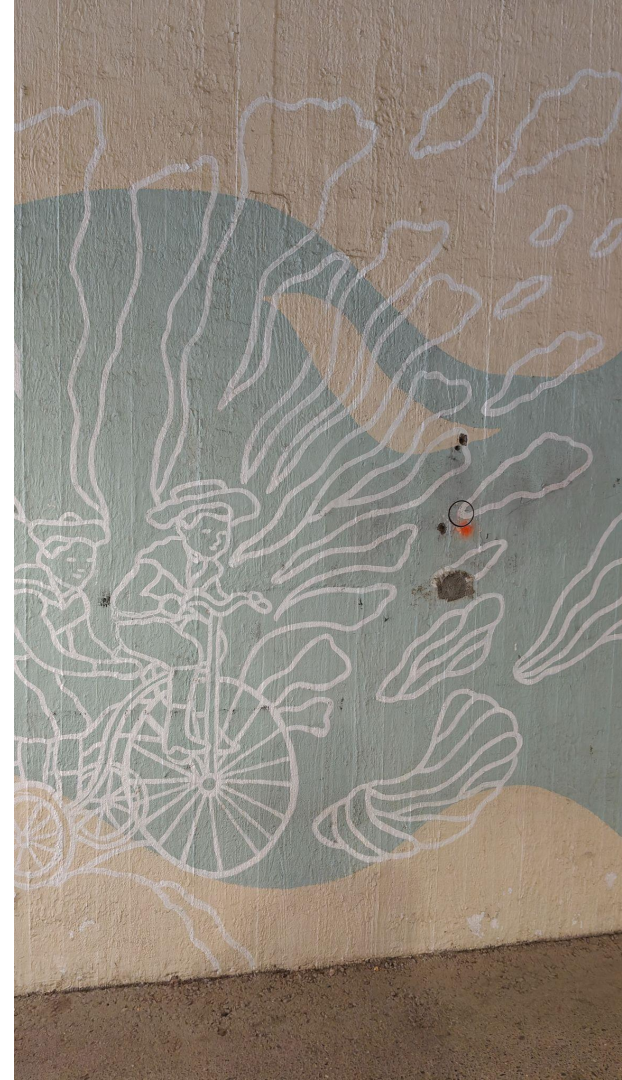
## 5. Uudet ajatukset

- Paljon tägejä
- Entisen lippuautomaatin takana tyhjä kolo
- Koko seinusta vaatii korjausmaalausta ja puhdistusta useista kohdista
- Pääkohta keskellä junakuvituksen vieressä korjausmaalausta vailla
- Poratut kohdat vaativat tasoituksen, puhdistuksen ja maalauksen

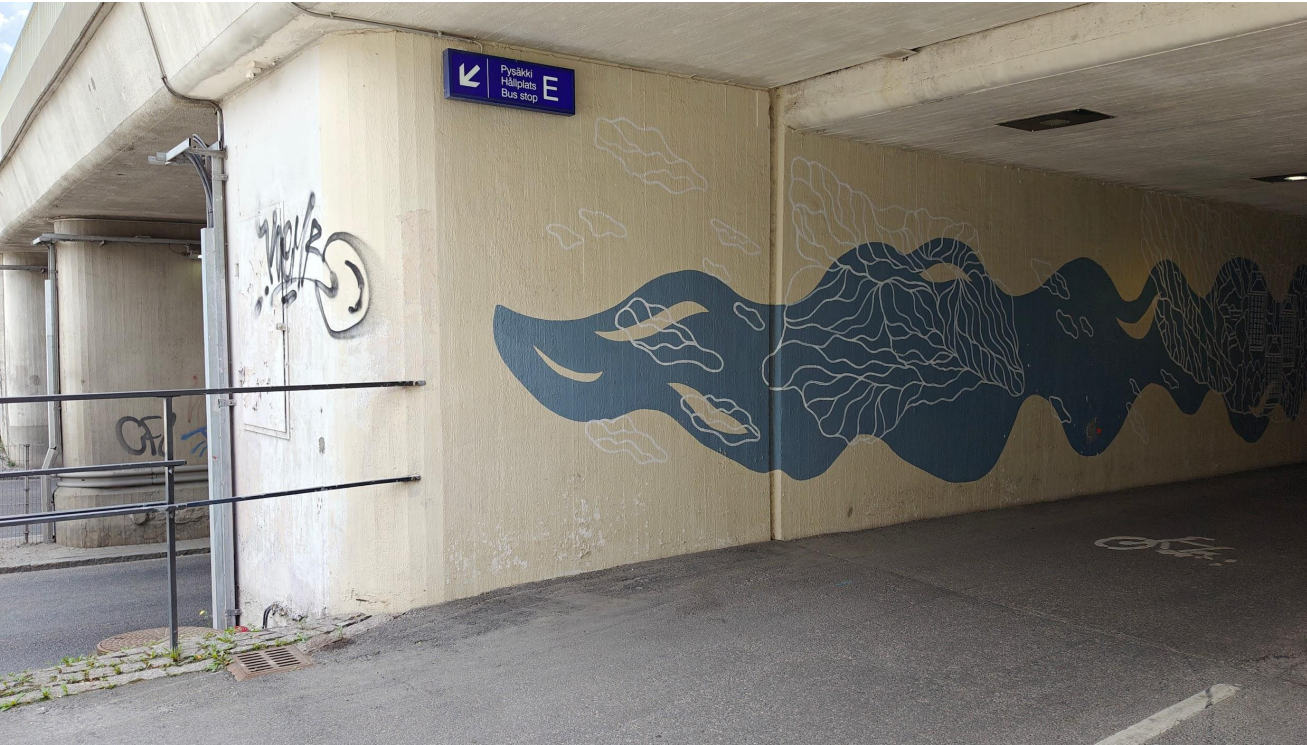
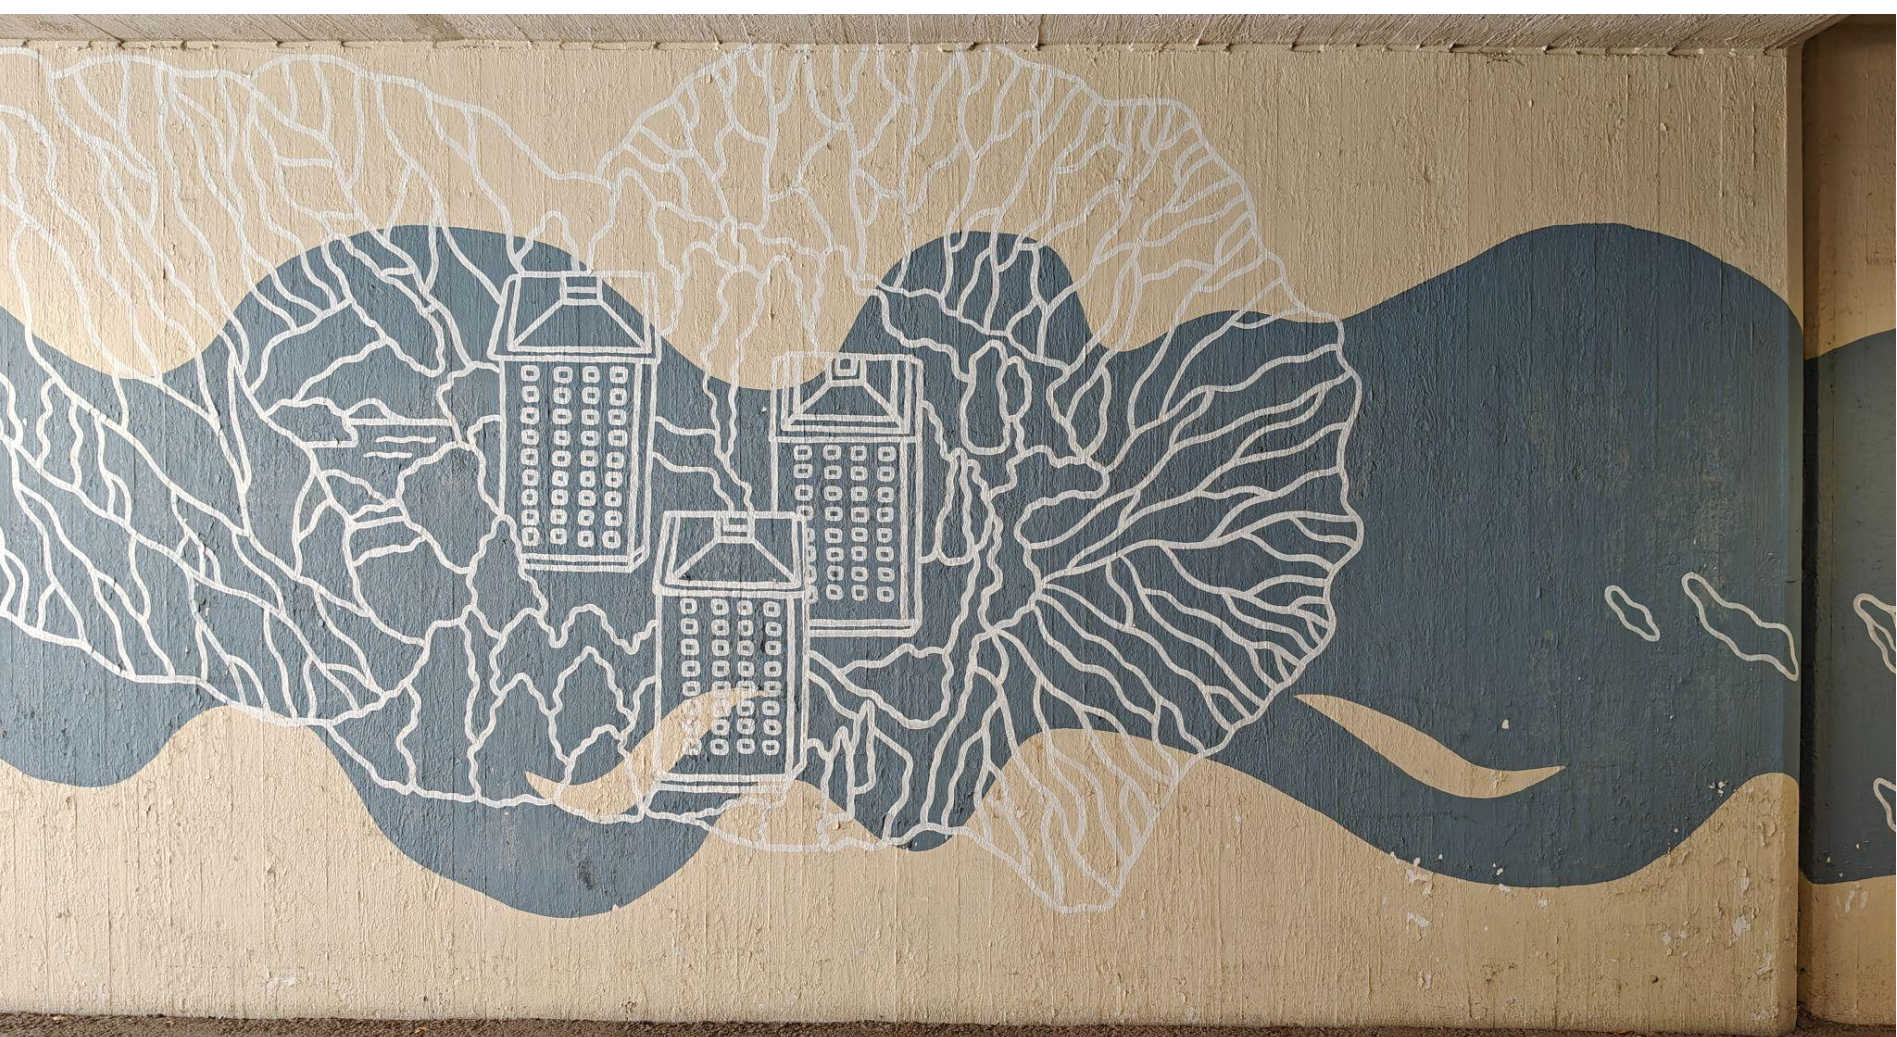
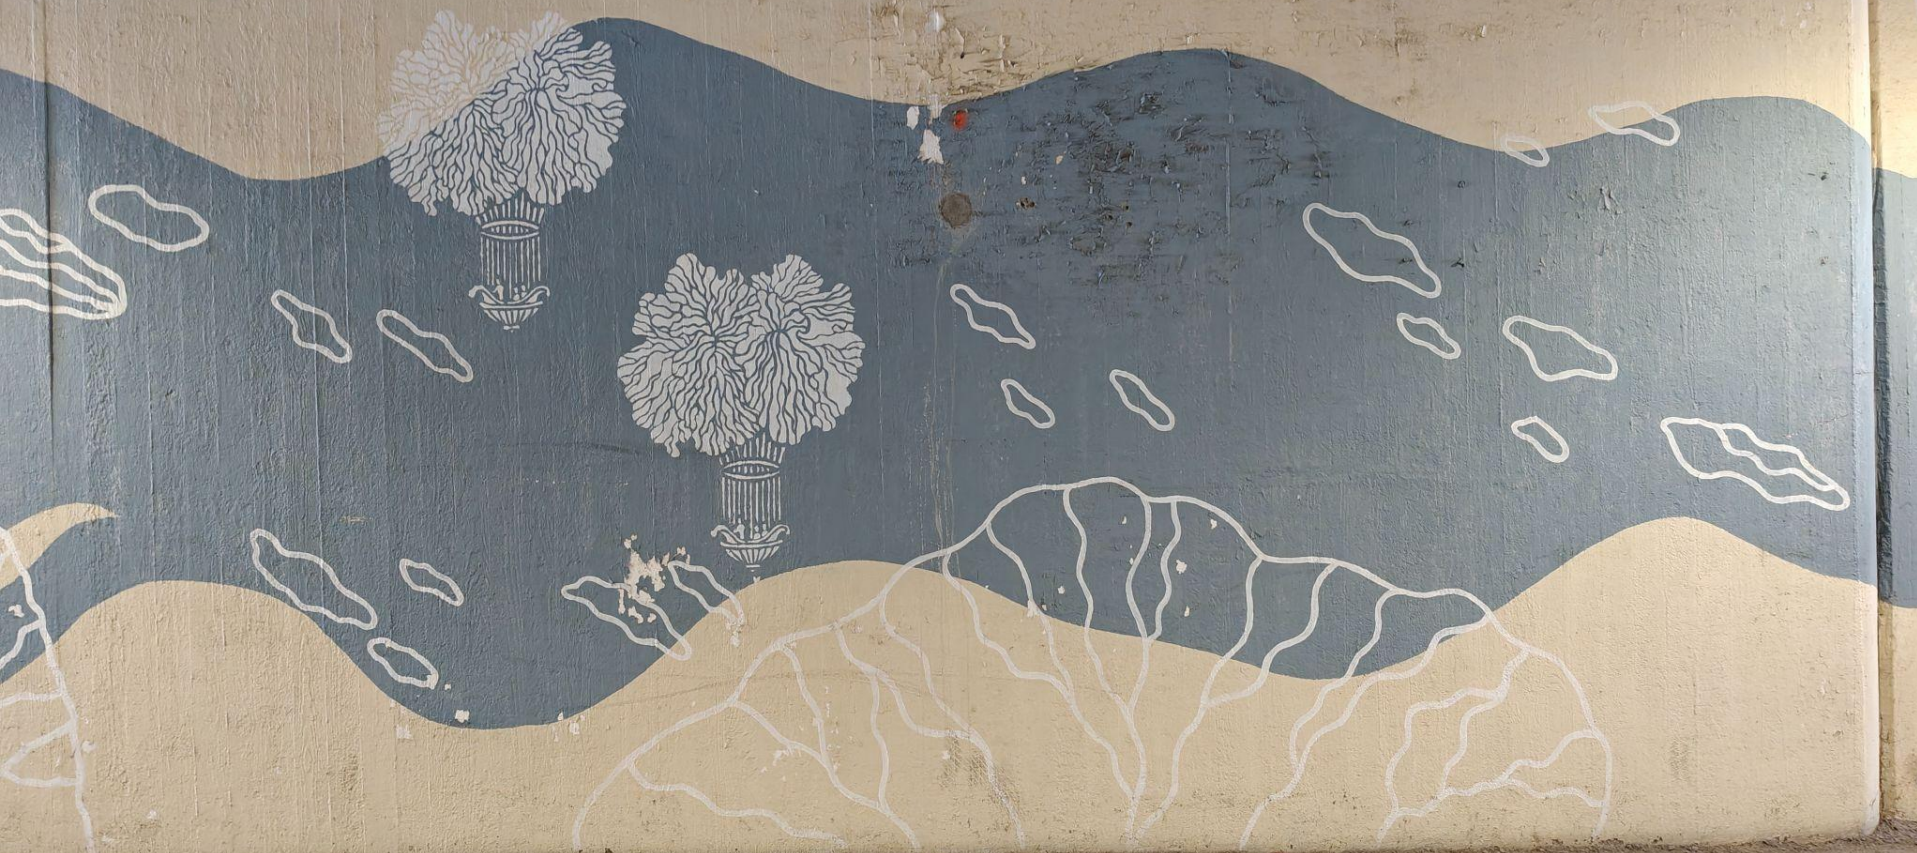
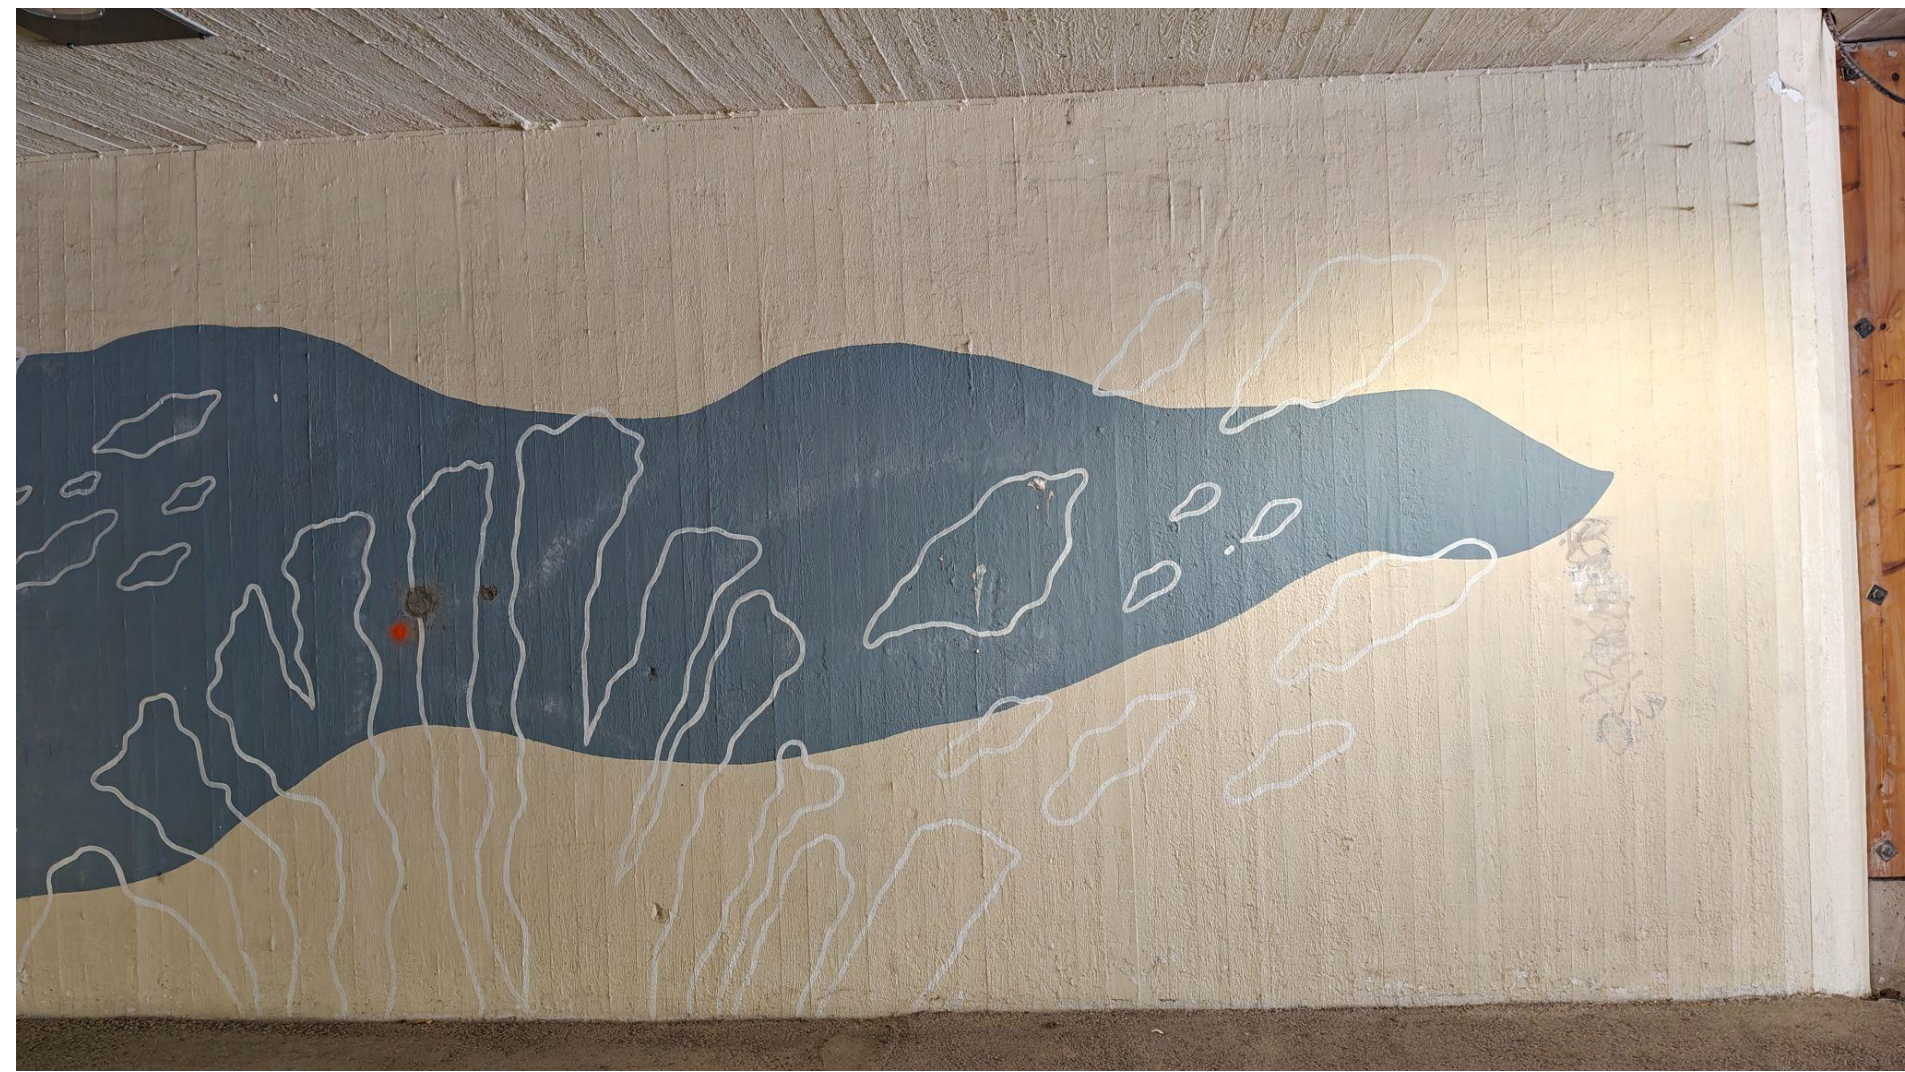
## 6. Matkustajat 1

- Hilseilyä pohjoispäädyssä. Säälle alttiit kohdat hilseilee enemmän.
- Paikoittain kosteus pyrkii pintaan, jossa hilseily voimakkaampaa ja tummentumia.
- Hilseilyalueet runsaita, erityisesti alaosassa, voisiko vain maalata päälle poistamatta kaikkea vanhaa, sillä hilseilyä tulee olemaankin jatkossa

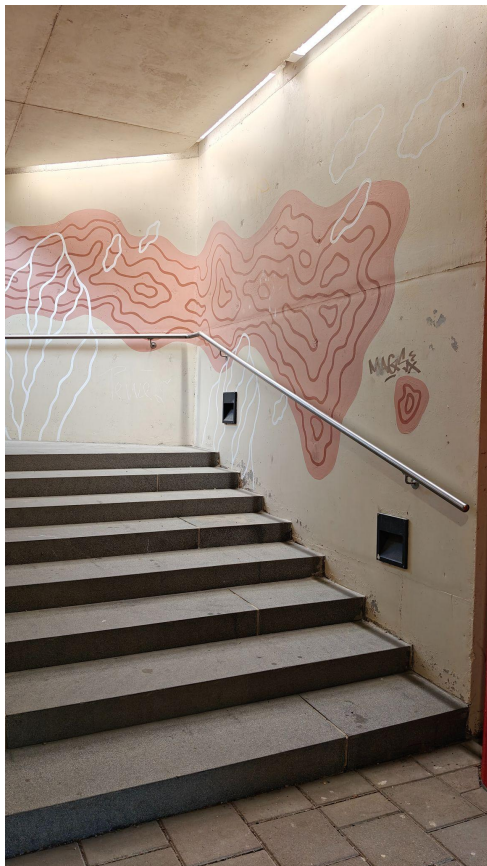
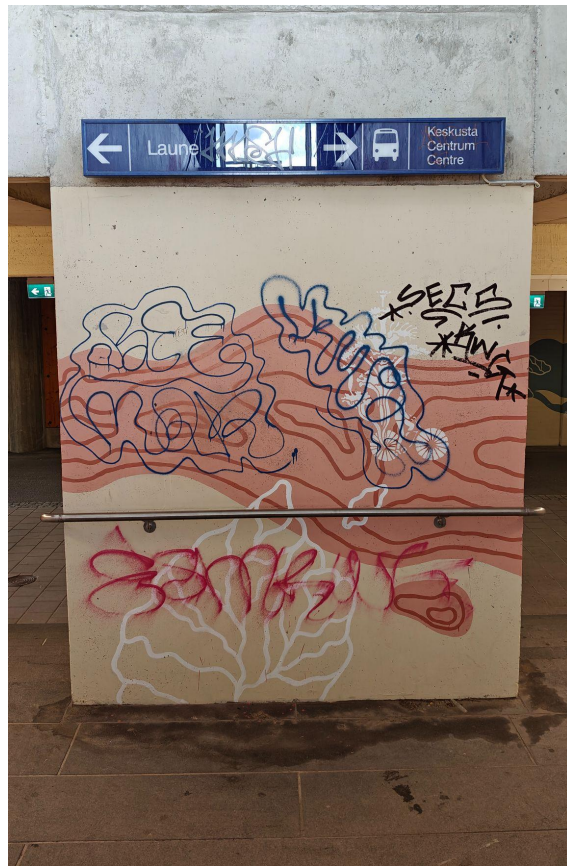
# 1. Maaportaikko

- Päätyseinää lukuunottamatta hyvässä kunnossa
- Päätyseinä vaatii puhdistuksen kauttaaltaan ja uuden päällemaalauksen, ei voida vain paikata sieltä täältä, vaan tehdään uudestaan
- Muutama tägi, jotka voisi saada puhdistuksella pois, ei korjausmaalaus tarpeita muualla
- Alaosissa paikoittain kulumaa maalissa ja likaa (ei korjaustarvetta)

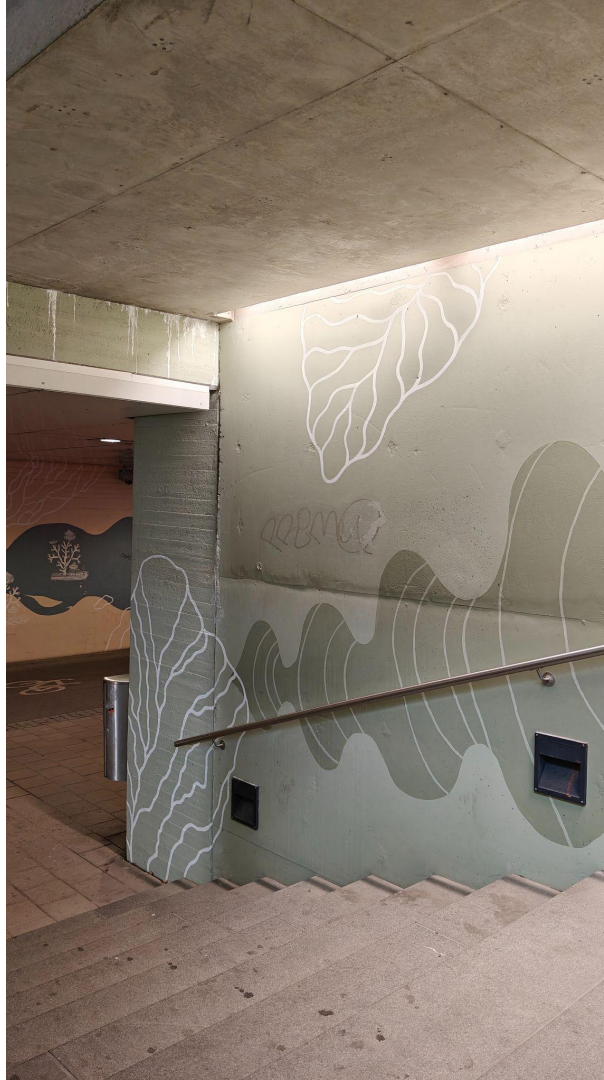
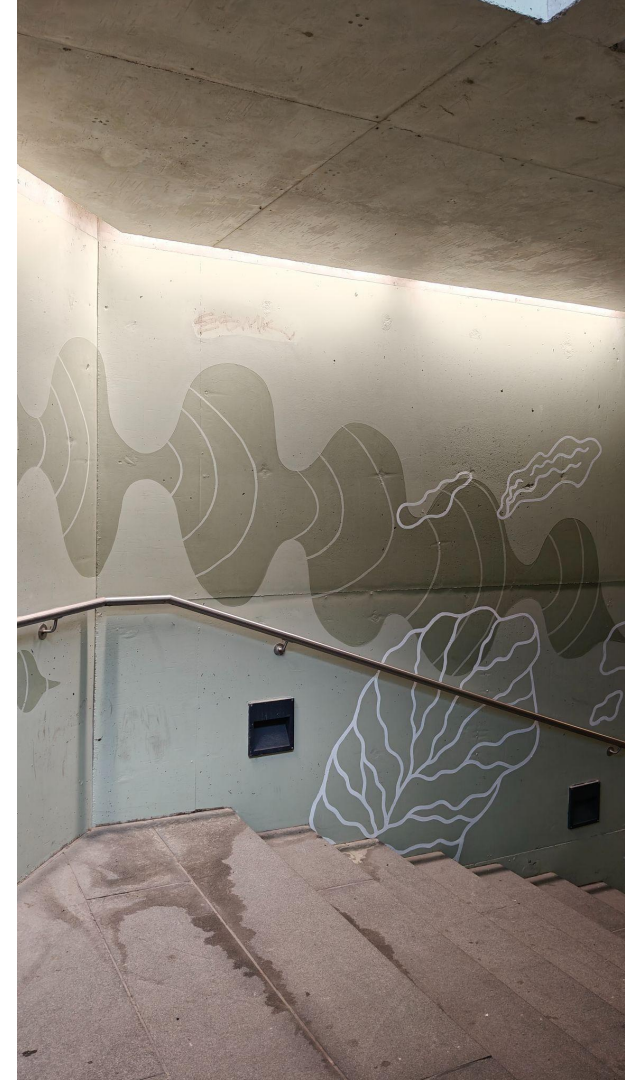
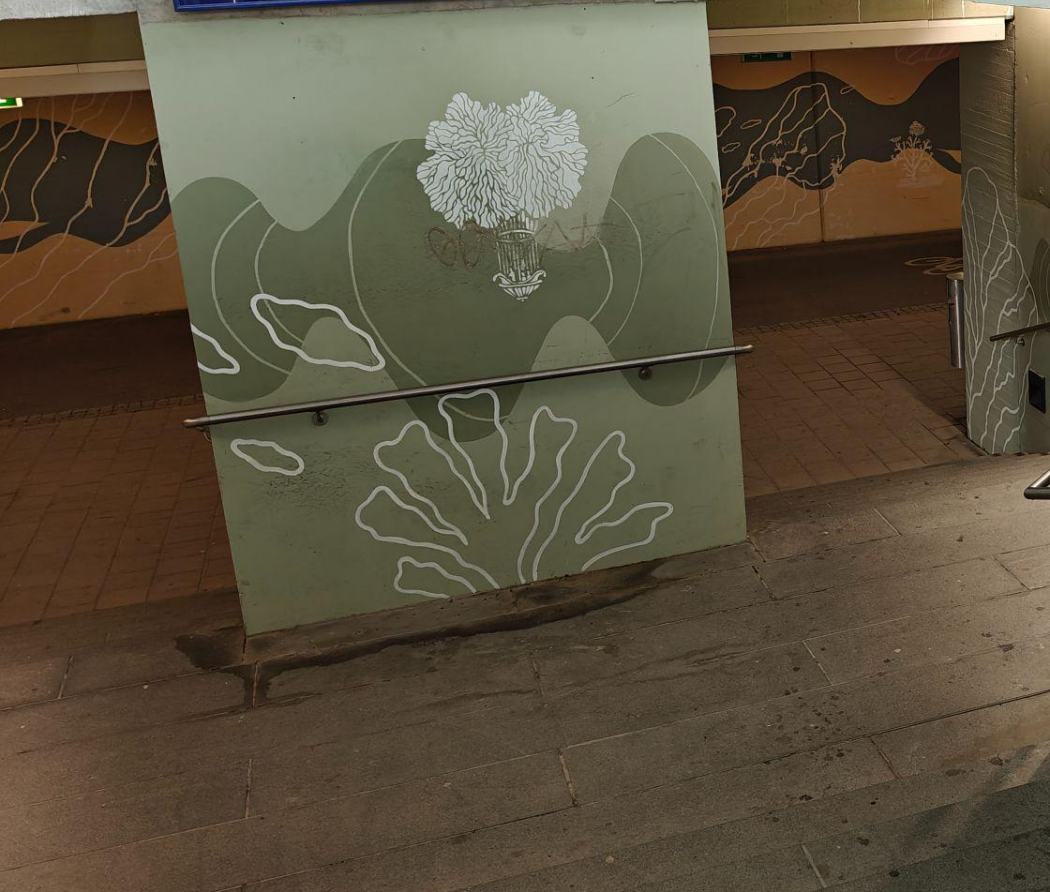
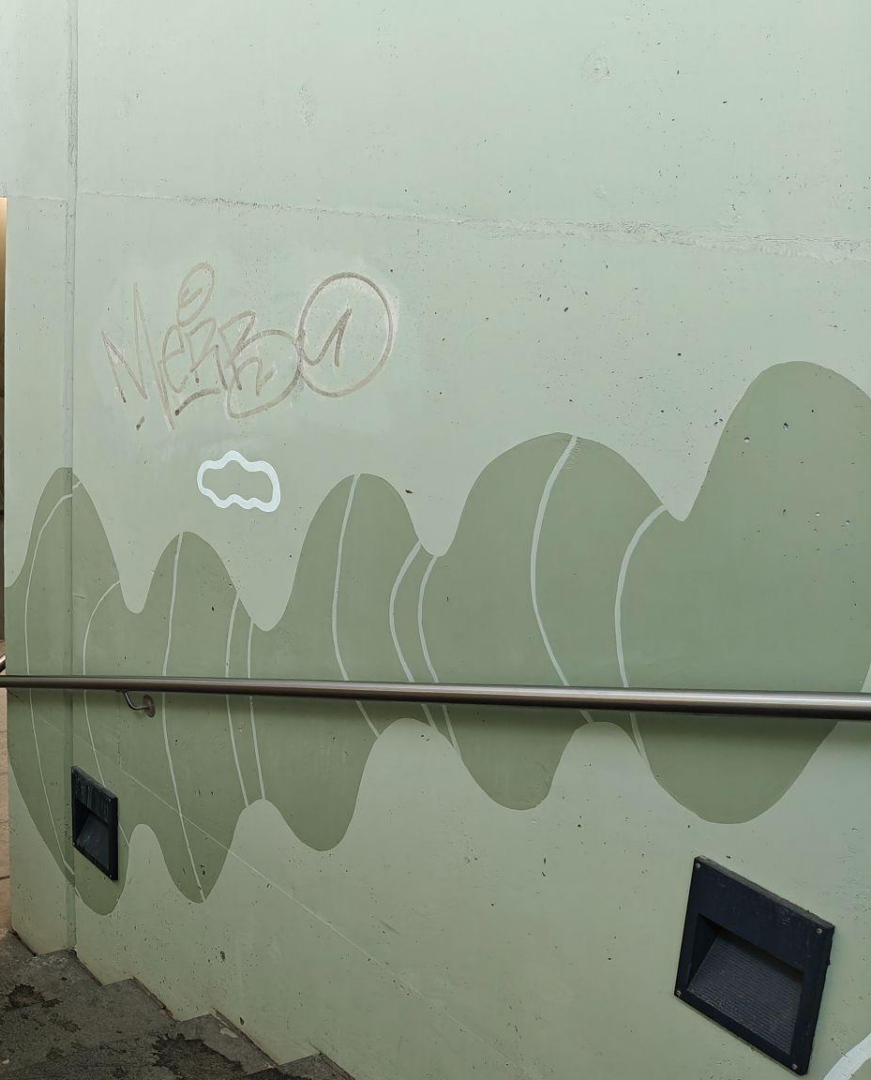
## 2. Taajuusportaikko

- Yleisilmeeltään siisti. Siellä täällä muutamia tägejä, joita jo poistettu ja tullut lisää tilalel
- Puhdistus ei riitä, tarvitaan myös päällemaalaus, sillä pinta kulunut
- Alaosassa likaa ja paikoittain kulumaa. Armi koki ettei niitä olisi tarvetta hoitaa
