# Lahti 1.7.2026 Katselmus ja korjaustarpeen arviointi

# OSA 1: Rautatieaseman puoli

## OSA 2: Toinen puoli asemaa, Uudenmaankadun itäpuolen osuus

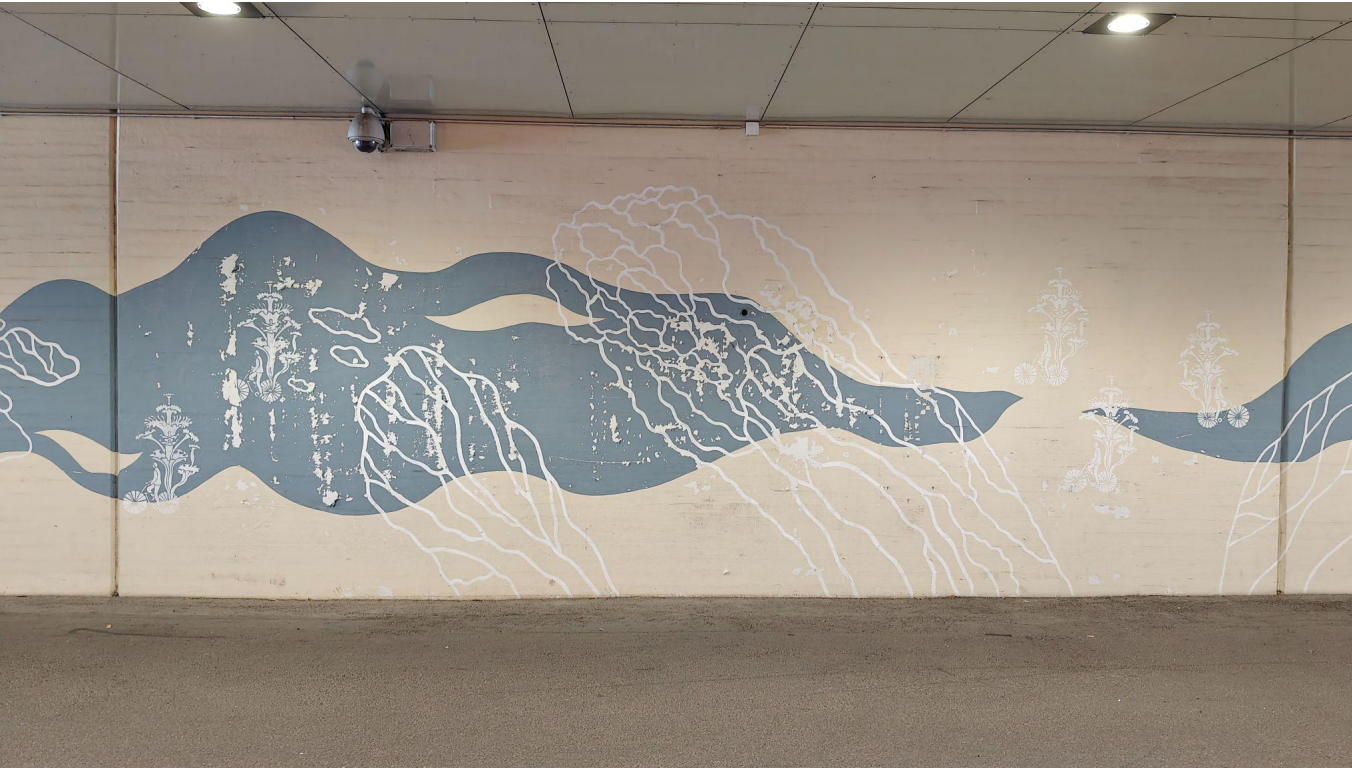
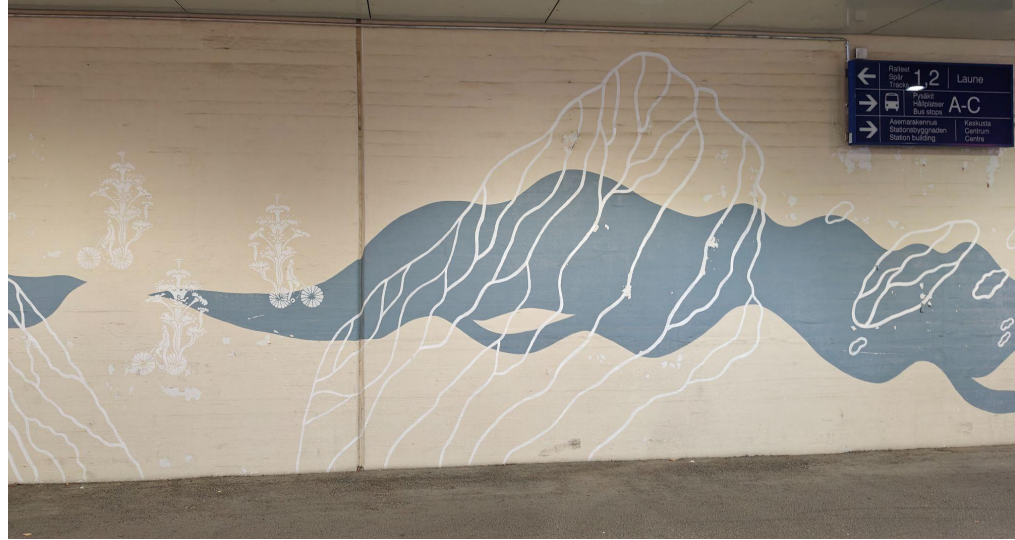
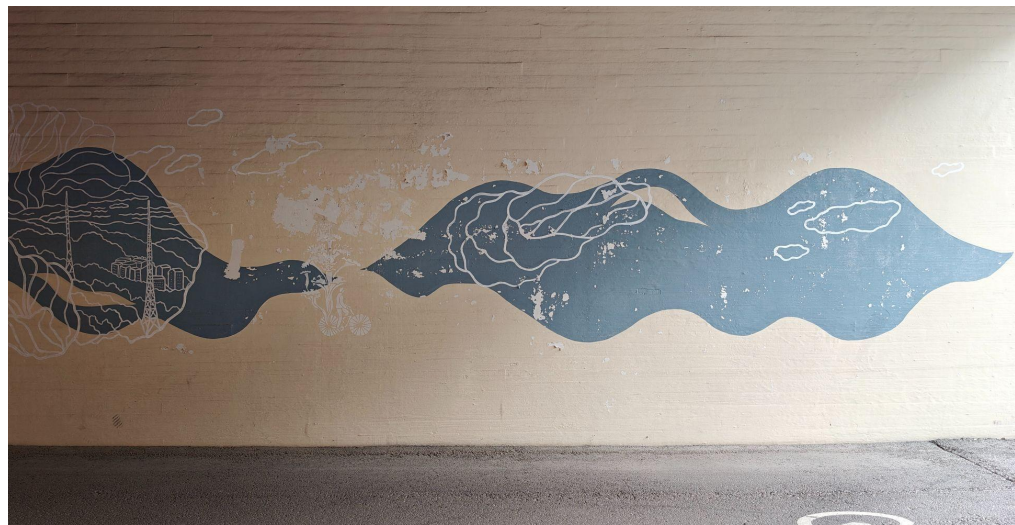
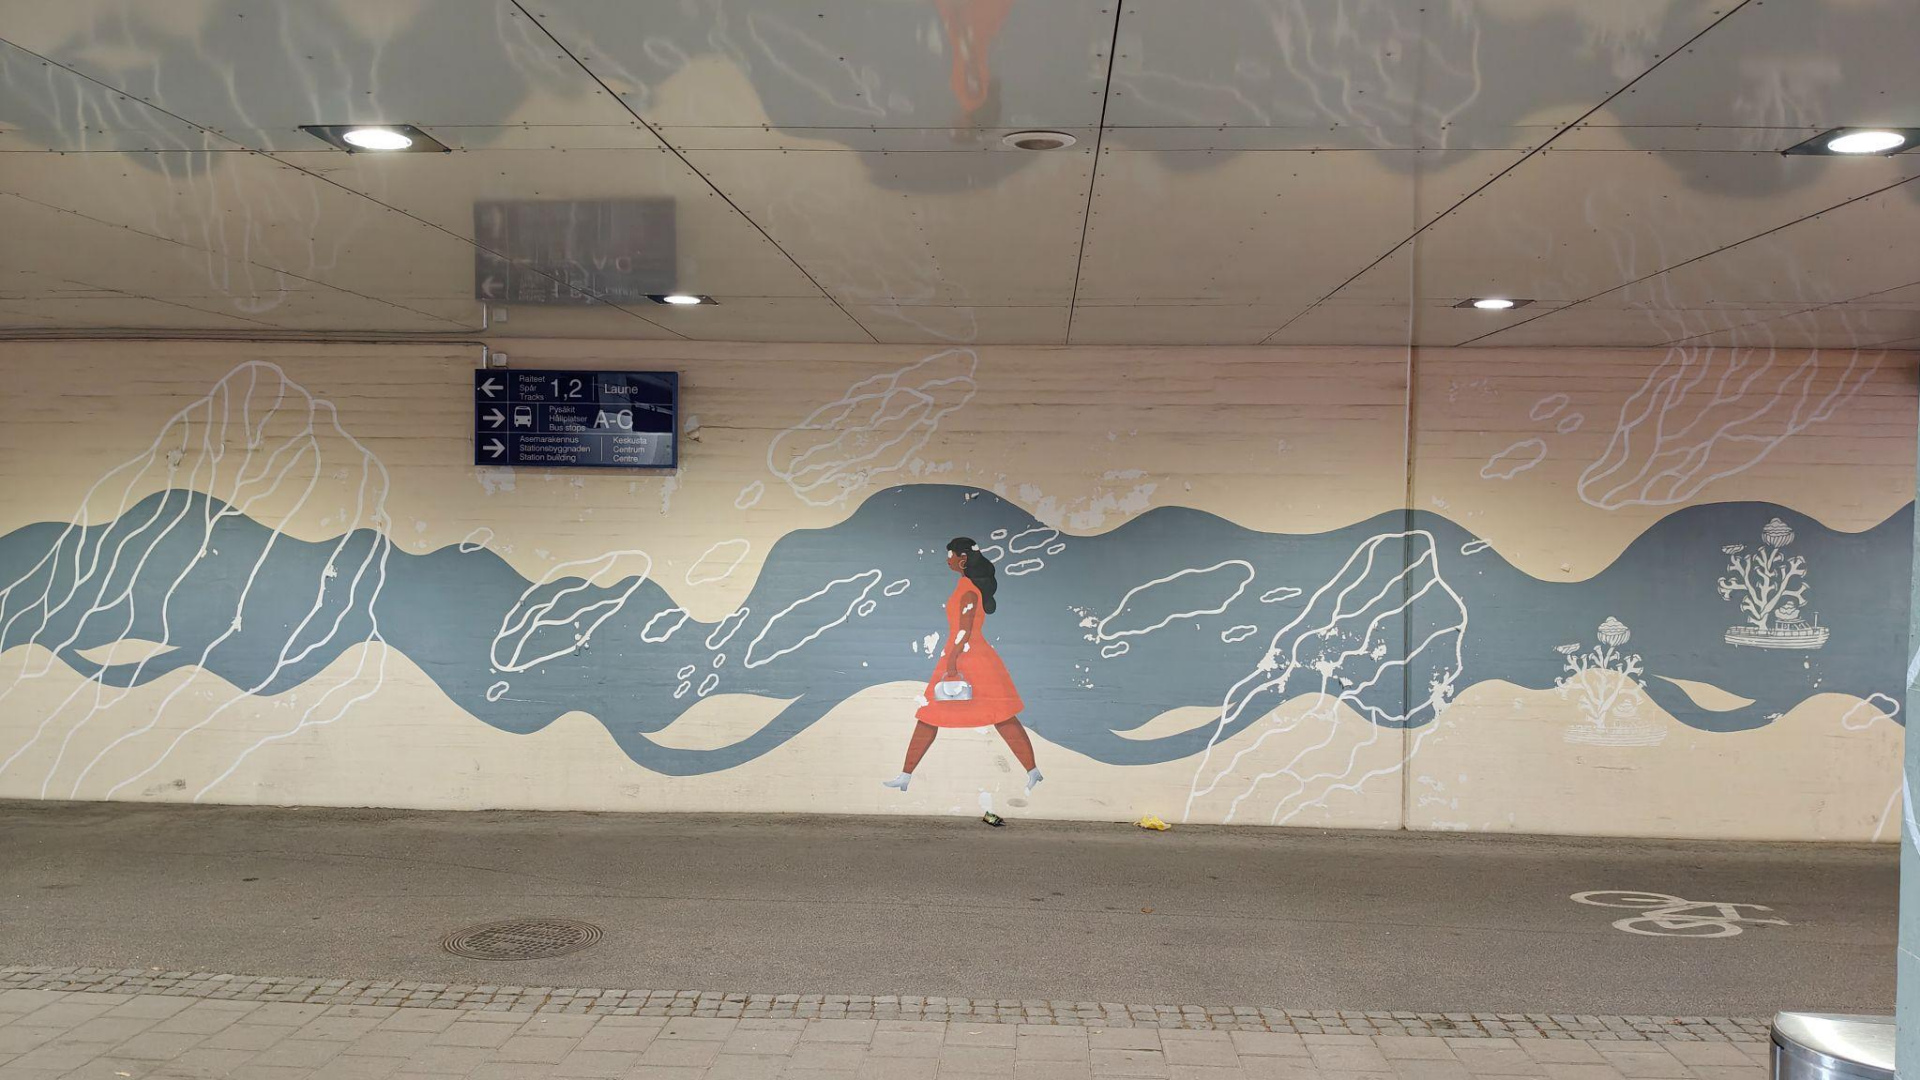
### 3. Matkustaja 2

- Voimakasta hilseilyä lähes koko matkalta. Tägejä harvakseltaan. Muutama metri paikoittain hyvin pysynyt
- Ihmishahmo vaurioitunut hilseilyn vuoksi.
- Puhdistus ja uudelleenmaalaus
