Asiakirjatyyppi
Tutkimusraportti

Päivämäärä
19. Helmikuuta 2016

VESI JÄRVENKATU 11 SISÄPIHA, LAHTI MAAPERÄN PILAANTUNEI- SUUDEN LISÄTUTKIMUS

Pilaantuneen maa-alueen kunnostuksen yleissuunnitelma

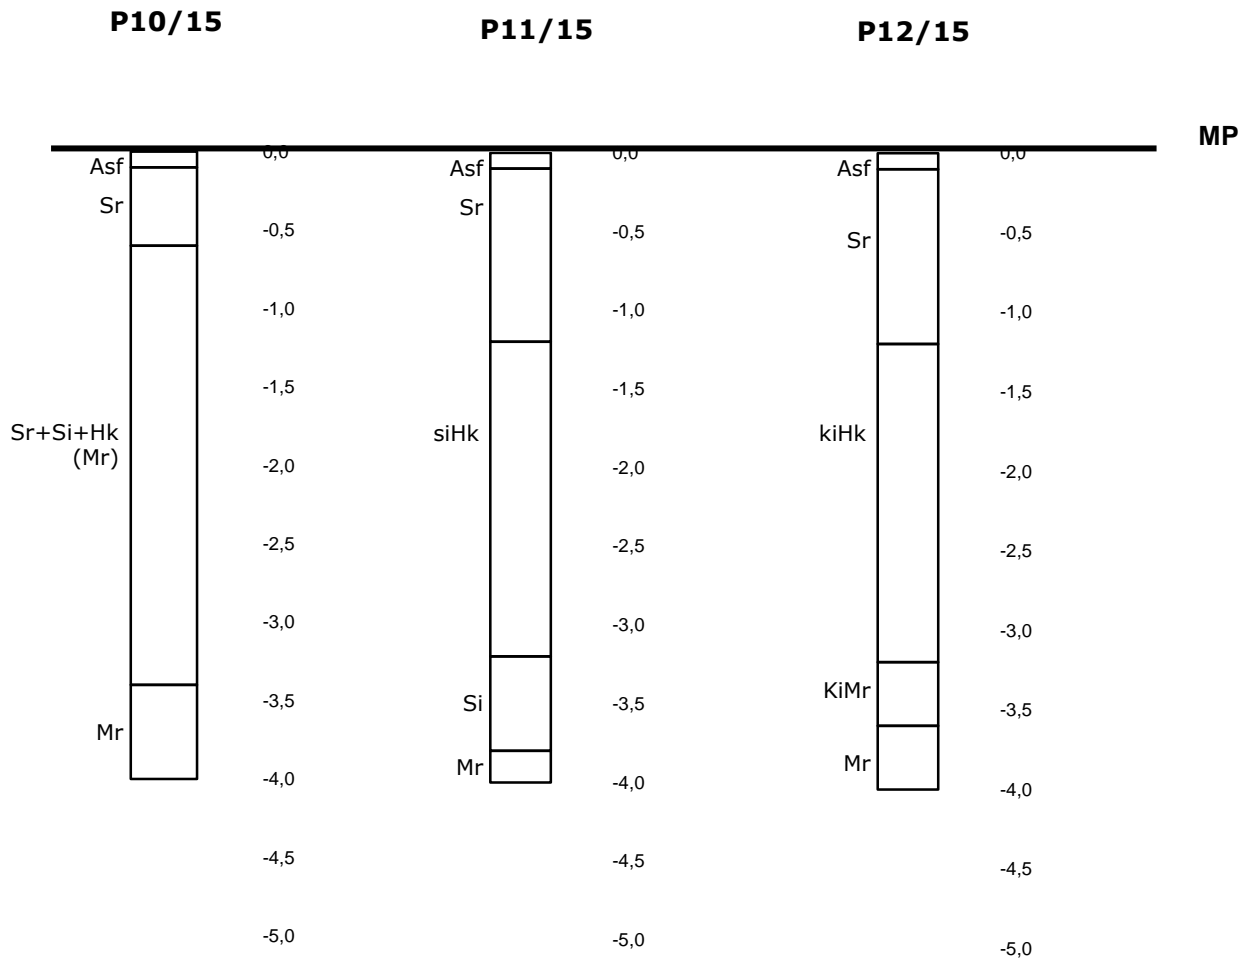
P10/15, P11/15, P12/15

Näytteet P10/15:

0,1-1,0 m, Sr, ei hajua
 1,0-2,0 m, Hk/Mr, ei hajua
 2,0-3,0 m, Hk/Mr, ei hajua
 3,0-4,0 m, Mr, ei hajua

Näytteet P11/15:

0,1-1,0 m, Sr, ei hajua
 1,0-2,0 m, siHk, ei hajua
 2,0-3,0 m, siHk, ei hajua
 3,0-4,0 m, Si, ei hajua

Näytteet P12/15:

0,1-1,0 m, Sr, ei hajua
 1,0-2,0 m, kiHk, ei hajua
 2,0-3,0 m, kiHk, ei hajua
 3,0-4,0 m, Mr, ei hajua

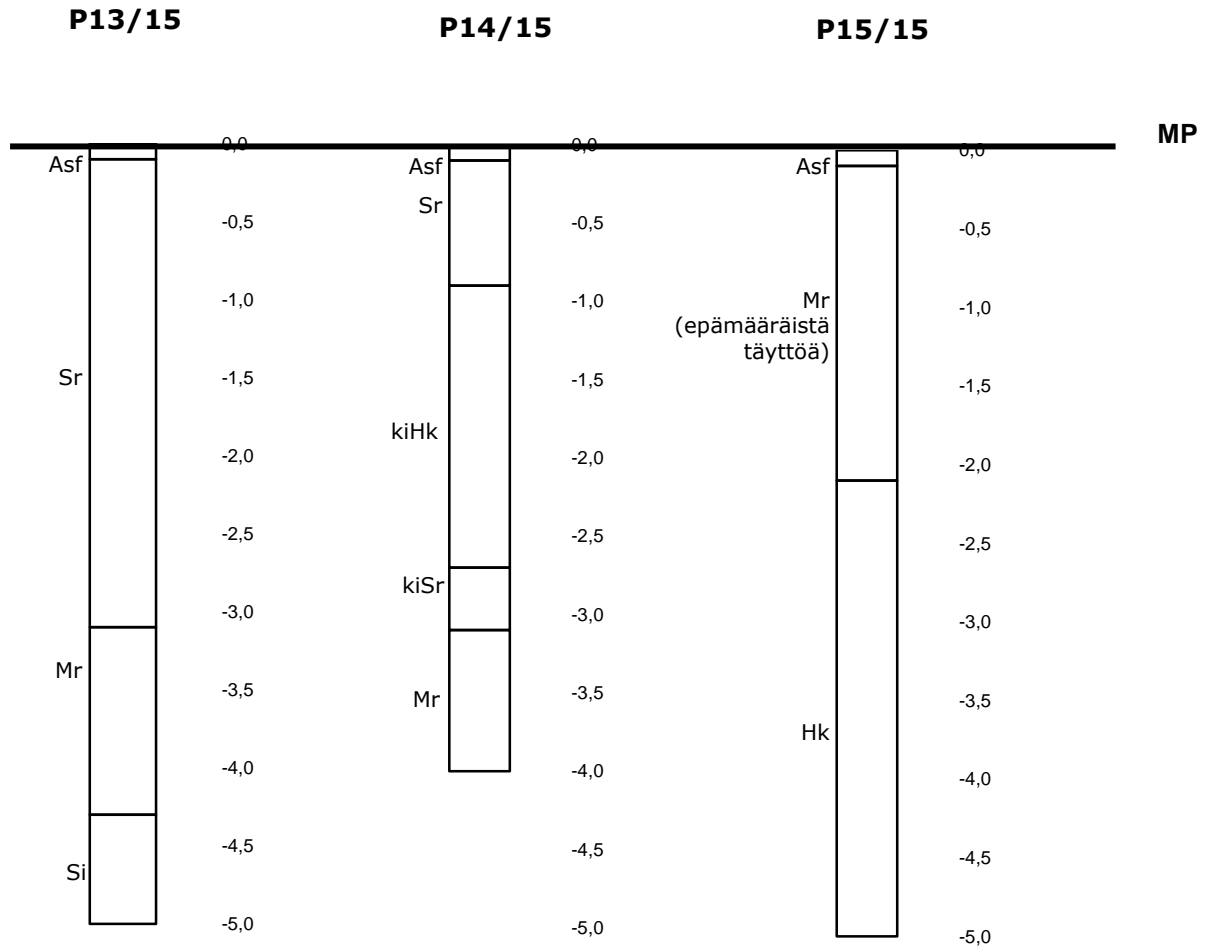
P13/15, P14/15, P15/15

Näytteet P13/15:

0,1-1,0 m, Sr, ei hajua
 1,0-2,0 m, Sr, ei hajua
 2,0-3,0 m, Sr, ei hajua
 3,0-4,0 m, Mr, tunnistamaton
 outo hajua
 4,0-5,0 m, Si, ei hajua

Näytteet P14/15:

0,1-1,0 m, Sr, ei hajua
 1,0-2,0 m, Hk, ei hajua
 2,0-3,0 m, Hk, ei hajua
 3,0-4,0 m, Mr, tunnistamaton
 outo hajua

Näytteet P15/15:

0,1-1,0 m, Mr, ei hajua
 1,0-2,0 m, Mr, ei hajua
 2,0-3,0 m, Hk, ei hajua
 3,0-4,0 m, Hk, ei hajua
