## Tutkimusraportti

**Osoite:** Vesijärvenkatu 11  
15140 LAHTI

Kohteessa suoritettiin vanhan taidehalliosan kuntotutkimus, jonka tarkoituksena oli määrittää rakennuksen kunto ja rakenteissa mahdollisesti olevat mikrobivauriot, sekä haitta-aineet ennakkoon määritellyllä laajuudella.

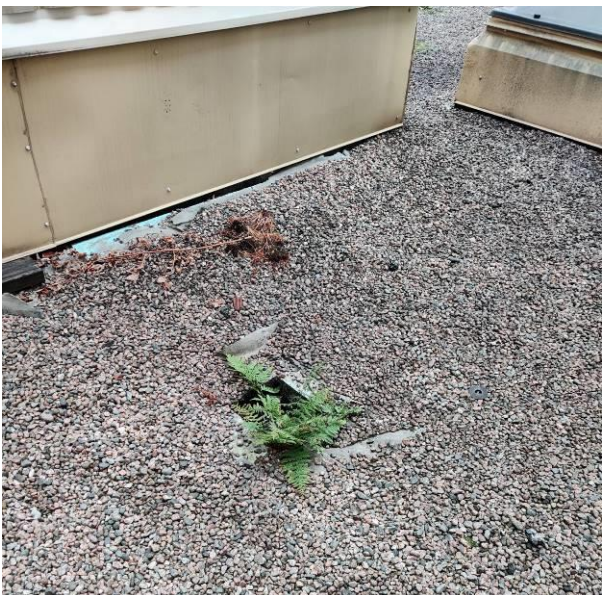
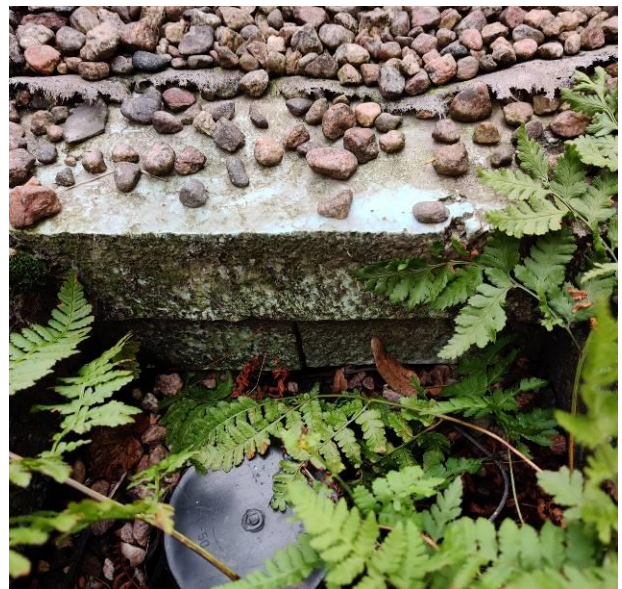
Saatujen tietojen mukaan vesikatolla on ollut vuotoja, jonka seurauksena vesiä on päässyt taidehalliin. Vuotojen ajankohta ei ole tiedossa.

Vesikaton huoltoa on laiminlyöty. Kattokaivoissa on kasvillisuutta. Kaivojen toimimattomuuden vuoksi vesi voi tulla kattopinnalla ja päätyä rakenteisiin (ks. yläkerta, ulkoseinärakenne).

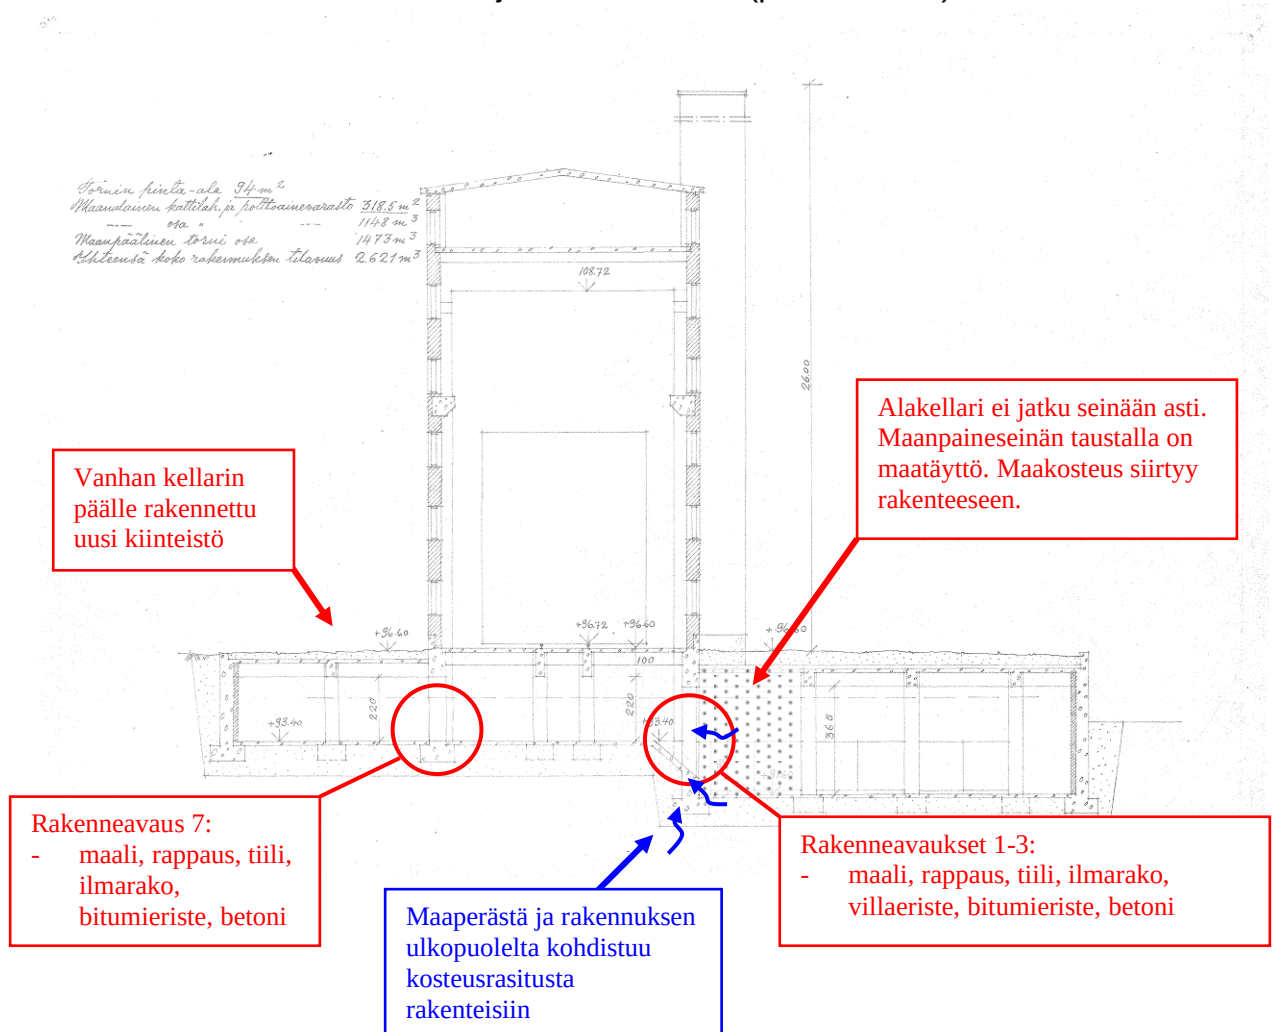
Ulkoseinärakenteen kastuminen ja vaurioituminen (periaatekuva):

Maanpaineiseinärakenteessa ja väliseinärakenteessa on tiilimuurauksen taustalla bitumieriste. Bitumieristeessä on runsaasti PAH-yhdisteitä. Eteisen ja käytävän osalla on havaittavissa PAH-yhdisteeseen viittaavaa hajua sisäilmassa, joka viittaa PAH-yhdisteiden kulkeutumiseen rakenteista sisäilmaan.

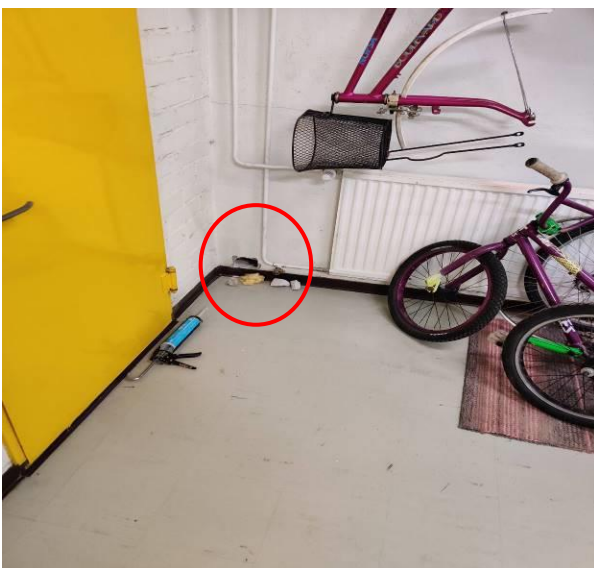
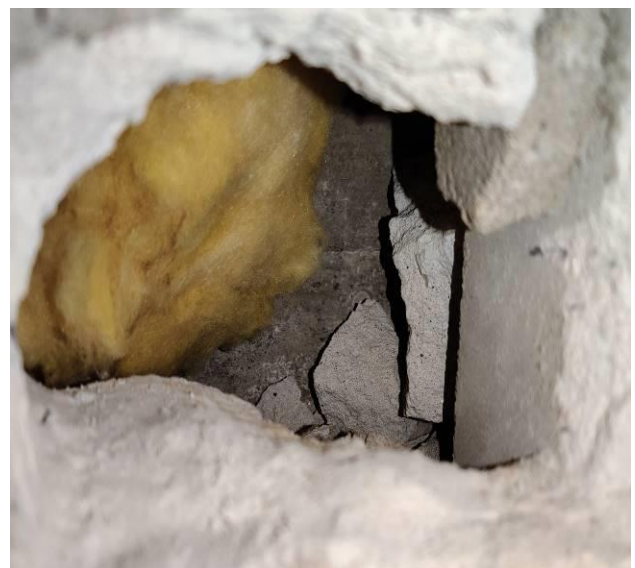
| Näyte: | Tulosityhtenveto: | Johtopäätös: |
|---|---|---|
| 2, Mineraalivilla, Harrastetila 1.<br>ulkoseinärakenne | pieni homepitoisuus, sädesienipitoisuus<br>alle määrittäysrajan | ei mikrobikasvua materiaalissa |

Harrastetila 1 rakenneavauskohdassa rakenne on muusta seinästä poikkeava. Rakenteessa ei rakenneavauskohdassa havaittu poikkeavaa kosteutta tai mikrobistoa.

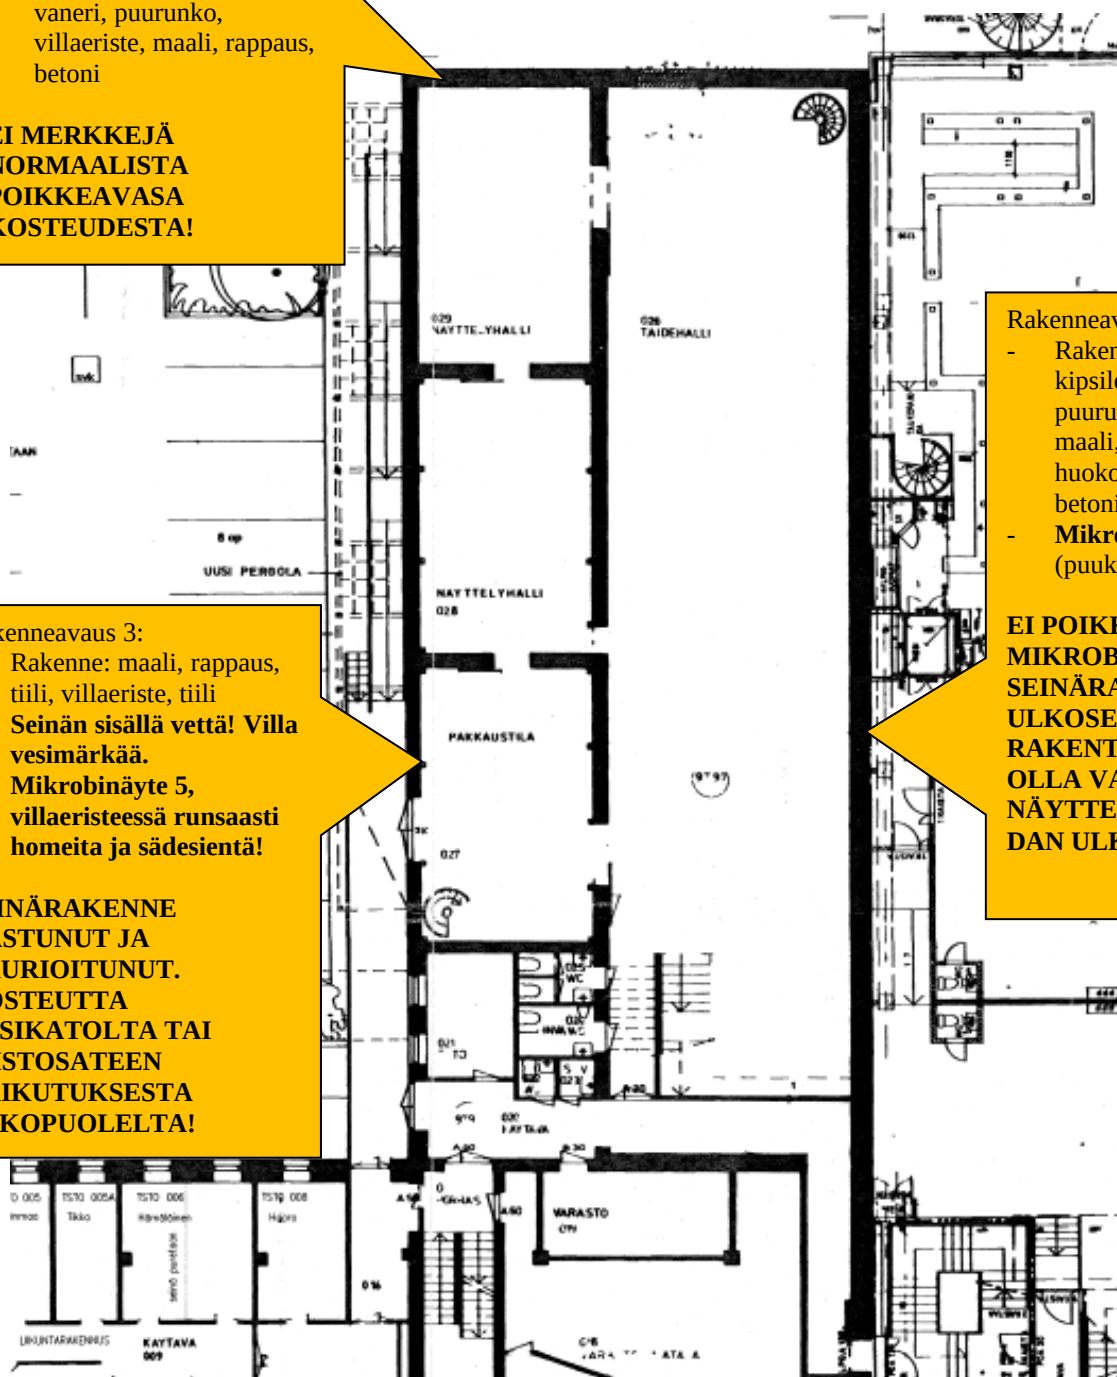
- Rakenne: maali, kipsilevy, vaneri, puurunko, ilmarako, maali, rappaus, tiili, huokoinen puukuitulevy, betoni
- Mikrobinäyte 4 (puukuitulevy)

**EI POIKKEAVAA  
MIKROBISTOA.  
SEINÄRAKENNE VANHA  
ULKOSEINÄ.  
RAKENTEESSA VOI  
OLLA VAURIOITA  
NÄYTTEENOTTOKOH-  
DAN ULKOPUOLELLA**

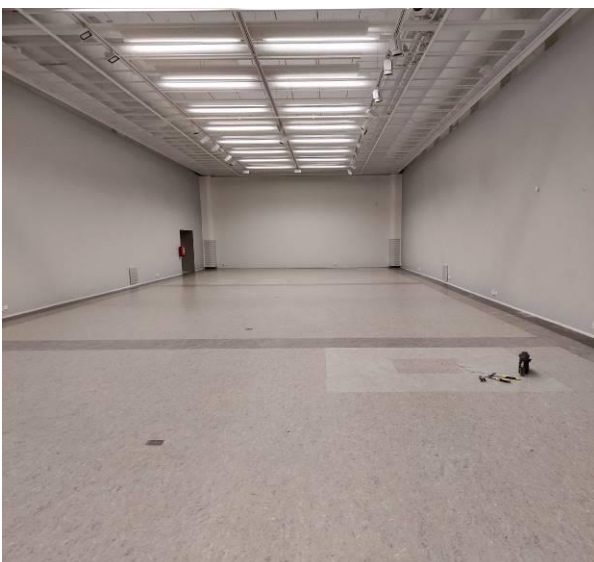
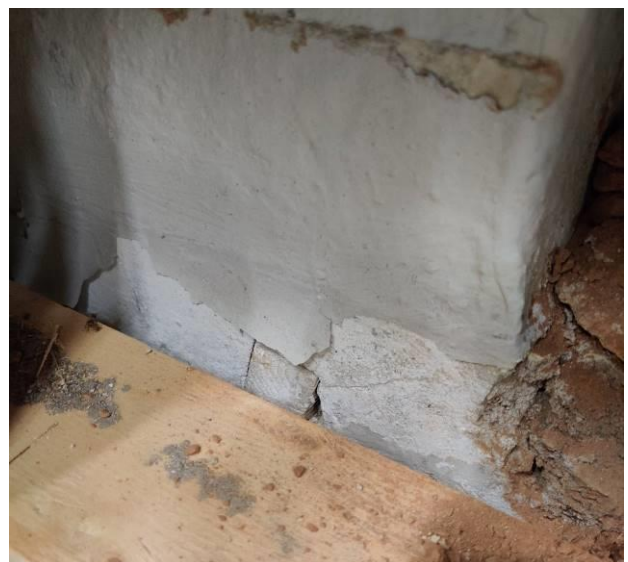
| Näyte: | Tulosityhteen veto: | Johtopäätös: |
|---|---|---|
| 4, Puukuitulevy, Näyttetila seinärakenne | pieni homepitoisuus, sädesienipitoisuus alle määritysrajan | ei mikrobikasvua materiaaliassa |

Näyttelitalin seinärakennetta avattiin pohjakuvaan merkitystä kohdasta (rakenneavaus 11). Levyseinärakenteen taustalla on vanha maalipinnoitettu tiiliseinärakenne.

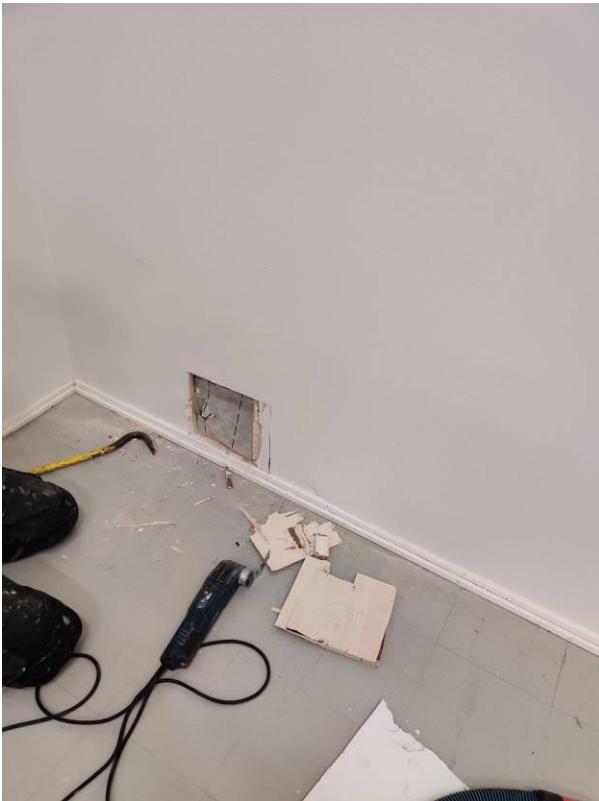
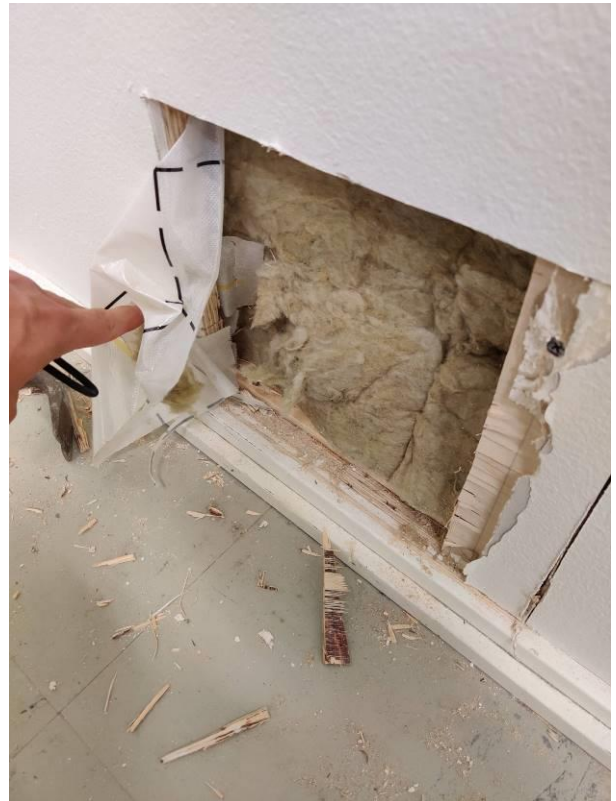
Seinärakennetta avattiin pohjakuvaan merkitystä kohdasta. Rakenneavauskohta on ulkoseinää. Seinän sisäpintaan on asennettu villaeriste, puurunko ja maalipintainen levyrakenne. Seinärakenteessa ei havaittu merkkejä normaalista poikkeavasta kosteudesta tai merkkejä vaurioista. Rakenneavauskohdassa seinärakenne oli seuraava:

- Maali
- Kipsilevy
- Vaneri
- Puurunko
- Villaeriste
- Maali
- Rappaus
- Tiili
- Betoni
