Kuntoarvio RS¹⁵

Rakennustekniikka, LVI- ja sähköjärjestelmät

KOy Harjula
Hollolankatu 12, Lahti

Tarkastuspäivä 25.3.2019 | Raportointipäivä 24.4.2019

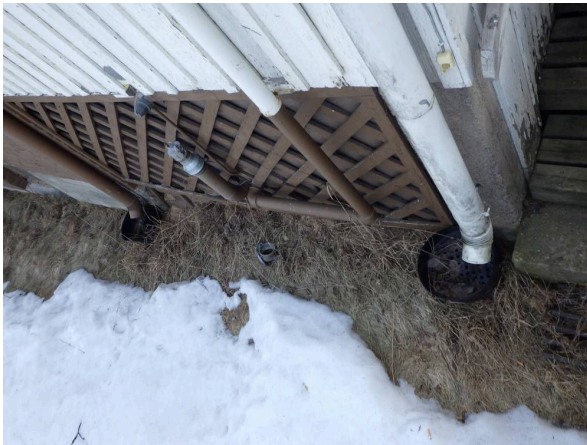
4. Rakennuksen vierustaa ja rännikaivoa

- Maanpintojen kallistuksia korjataan tarvittavilta osin vierustoilla.
- Kattovesien poisohjauksen parantaminen, syöksytorvien ja rännikaivojen puhdistus ja kunnostus.

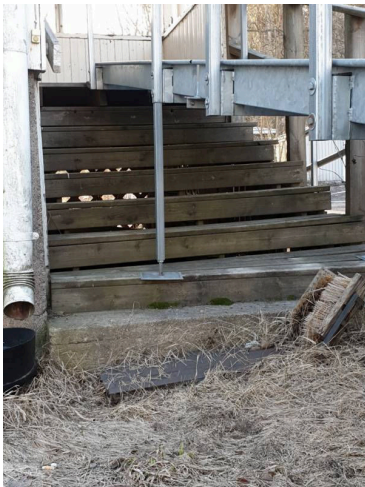
14. Sisäänkäynti portaiden päälle on asennettu luiska. Sisäänkäyntiportaatta ovat huonossa kunnossa.

- Jätehuoltovaruusteiden kunnostus.
- Sisääntulo portaiden kunnostus.

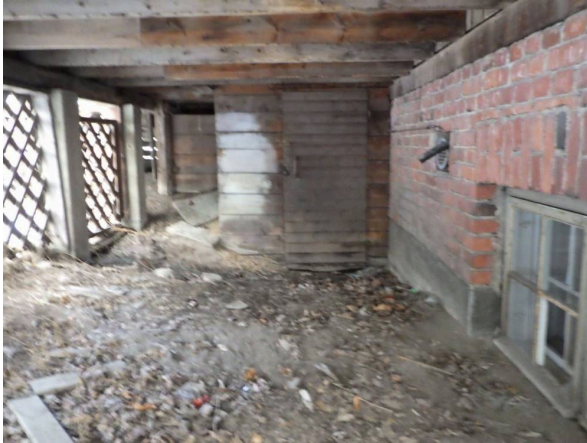
15. Perustukset ja sokkelit

- Sokkeleiden ja tiilimuurauksen perusteellinen kunnostus.

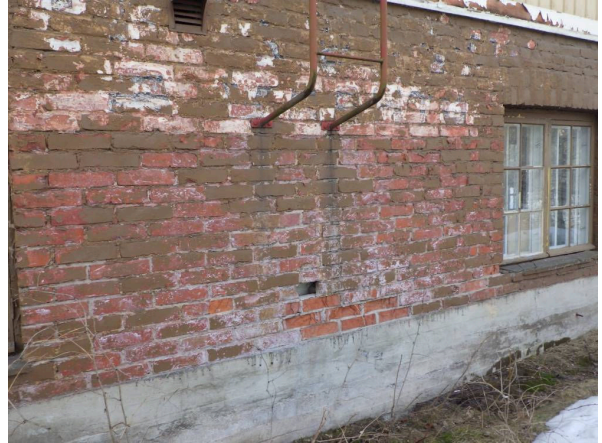
16. Perustukset ja sokkelit

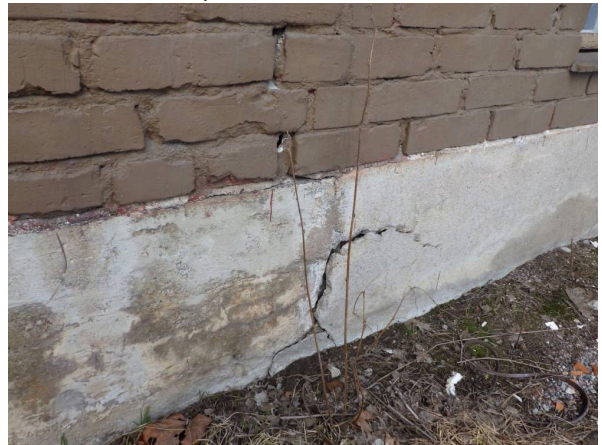
18. Perustukset ja sokkelit

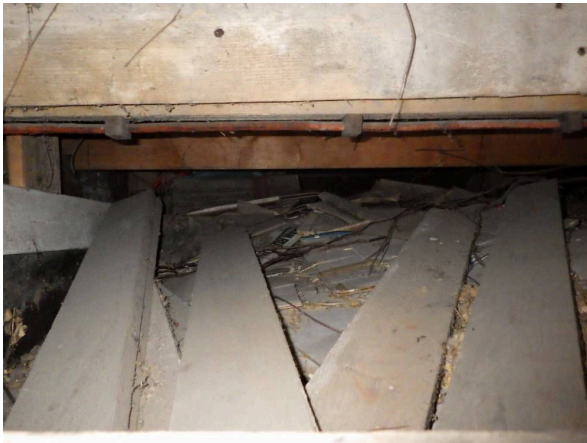
19. Välipohjassa on ylimääräistä tavaraa.

- Välipohjasta rakennusjätteen poistaminen ja tilan kunnostus tarvittavilta osin.

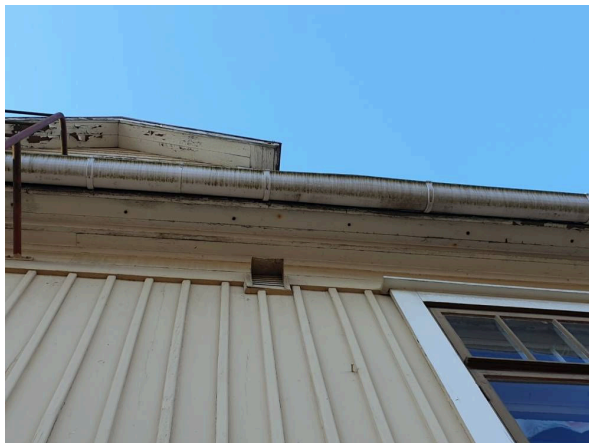
39. Rästäs rakenteeseen on porattu reikiä tuuletuksen parantamiseksi.

- Vesikatteen huoltokorjaukset ja maalaus sekä liitosten kunnon tarkastaminen.
- Yläpohjan tuulettavuuden tarkastaminen ja parantaminen yläkerran kunnostustöiden yhteydessä.

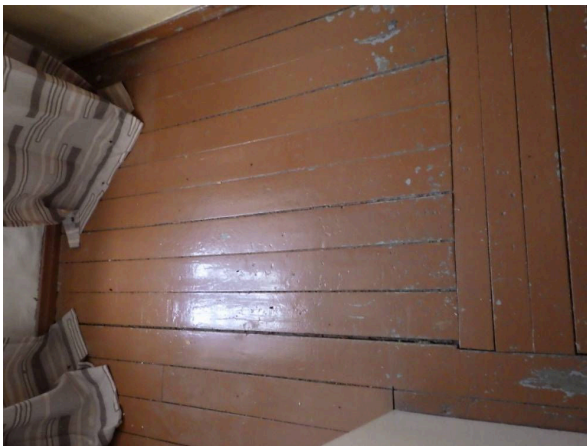
45. Lattia on vanhalle rakennukselle tyypillinen. Lattia ei ole suora.

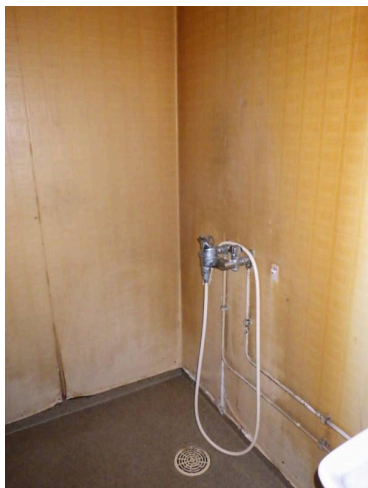
53. Yläkerran pesutila vaatii peruskorjauksen

- 1 ja 2 kerroksen märkätilat tulee kunnosta perusteellisesti ja pintarakenteiden alapuolinen kunto tarkastaa ja kunnostaa.

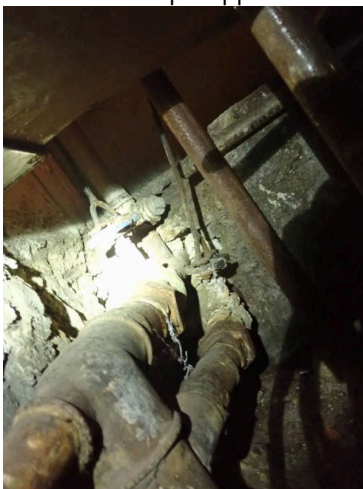
61. Haaralinjoissa vanhoja vinoistukkaventtiilejä.

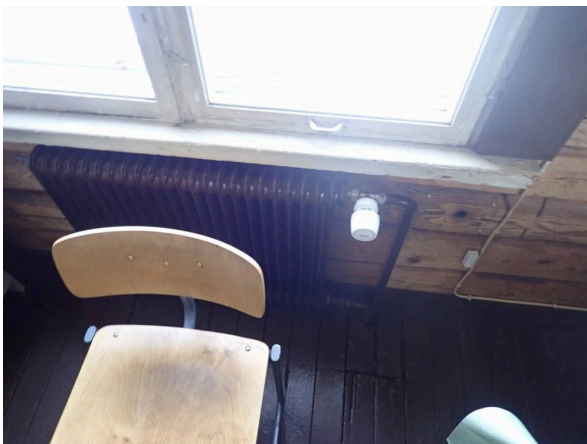
64. Patteriventtiilit ovat uusittuja.

- Patteriventtiileitä uusitaan tai kunnostetaan toistaiseksi tarpeen mukaan (huoltotoimenpide, ei sisälly PTS taulukkoon).

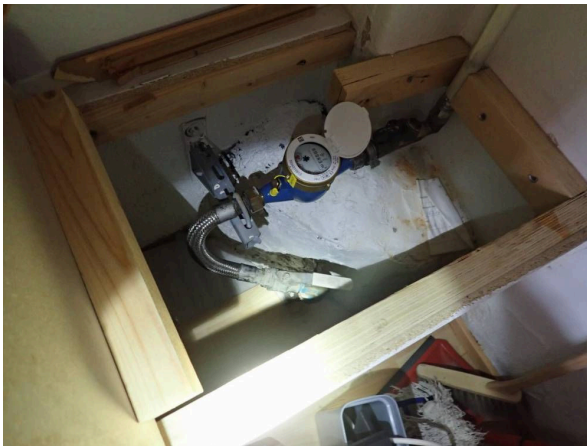
71. Kiinteistön päävesimittari. Tonttivesijohto uusittua muoviputkea.

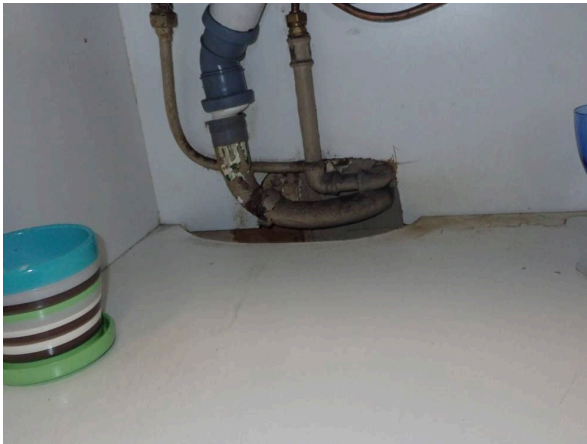
73. Keskimmäisessä kerroksessa kylmävesijohto tulee sinkityllä teräsputkella vesikalusteelle asti.

- Vesijohtojen uusiminen (kellarin kalusteiden vesijohtoja lukuunottamatta, yläkerrassa uusiminen esim. tilaremontin yhteydessä).

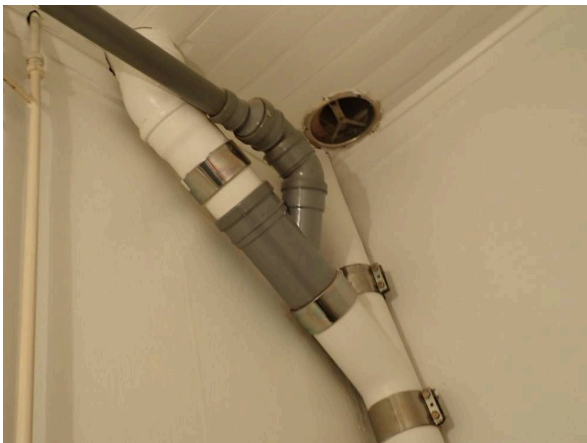
80. Yläkerran viemäriä lisätty.

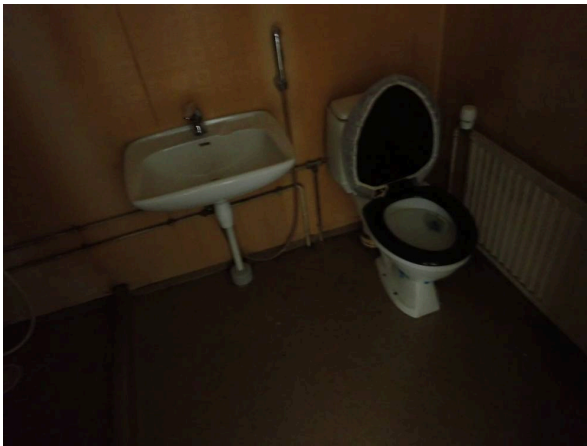
84. Yläkerran vesi- ja viemärikalusteita.

- Vesi- ja viemärikalusteet uusitaan vesi- ja viemärijohtojen saneerauksen yhteydessä. Hintarvio sisältyy putkisaneerauksen varaukseen.

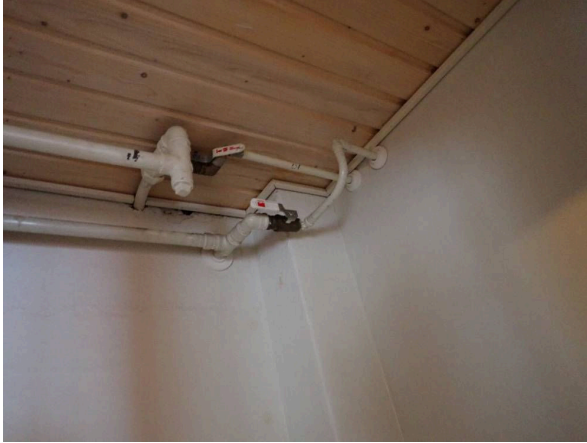
87. Vesijohtoja ilman eristeitä kellaritiloissa.

- Eristykset uusitaan putkien mukana linjasaneerauksessa.

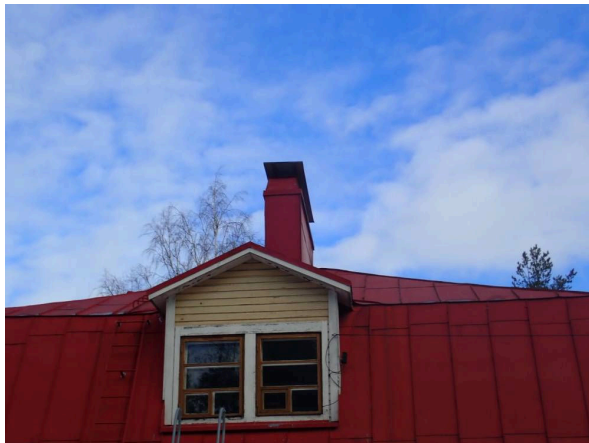
90. Painovoimaisen ilmanvaihdon hormipiipun päällä on sadehattu.

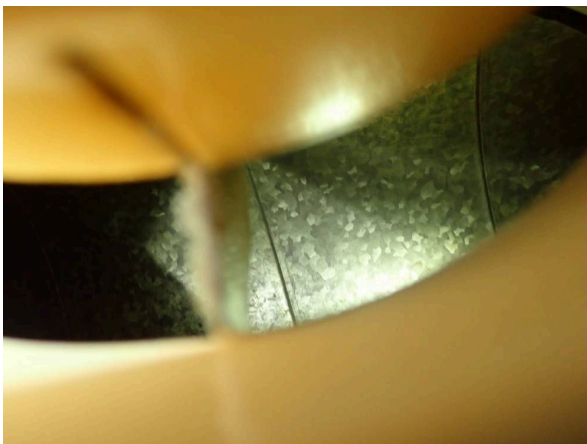
93. Kanava varsin puhdas koneellisen ilmanvaihdon alueella.

- Ilmanvaihdon nuohous ja ilmavirtojen tasapainotus(koneellisen ilmanvaihdon alueella).
