Lausuntopyyntö asemakaavanmuutosehdotuksesta, joka koskee
Paavolan (3.) kaupunginosan, korttelin 93 tonttia 15 (Onnelantie 2, ent. rukoushuone), A-2691

Asemakaavan muutoksen selustus, joka koskee 15. päivänä elokuuta 2019 päivättyä asemakaavakarttaa nro A-2691 (Onnelantie 2/Oikokatu 5, ent. rukoushuone)

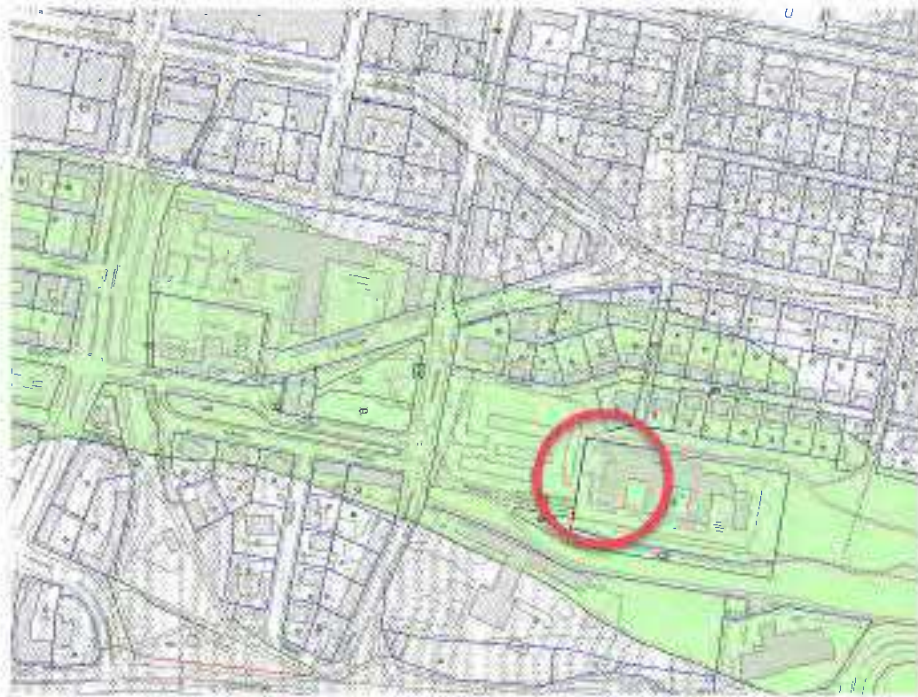
Maaperäkartta (GTK_WMS). Vihreä alue hiekkaa (Hk).

Alue on Salpausselän reunamuodostuman pohjoisrinnettä, maaperä on hiekkaa ja rakennettavuus hyvä.

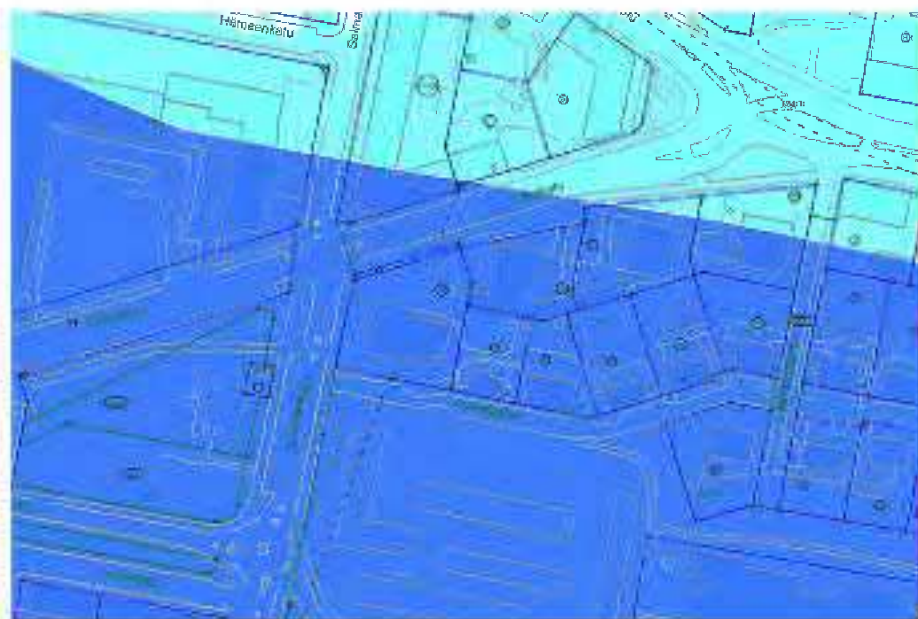
Kartta. Tumma sininen on pohjaveden muodostumisaluetta.

Kaava-alue ympäristöineen on pohjaveden muodostumisaluetta (SYKE 2018).

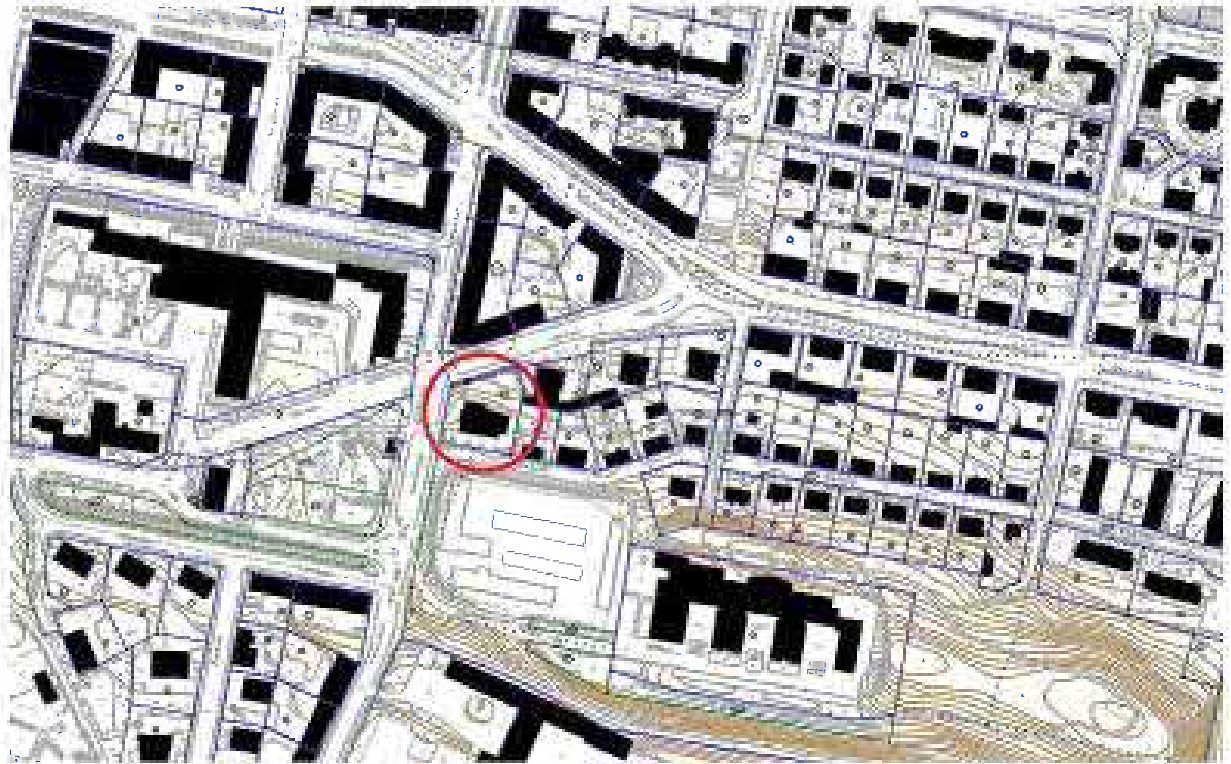
Rakeisuuskartta kaava-alueen ympäristöstä.

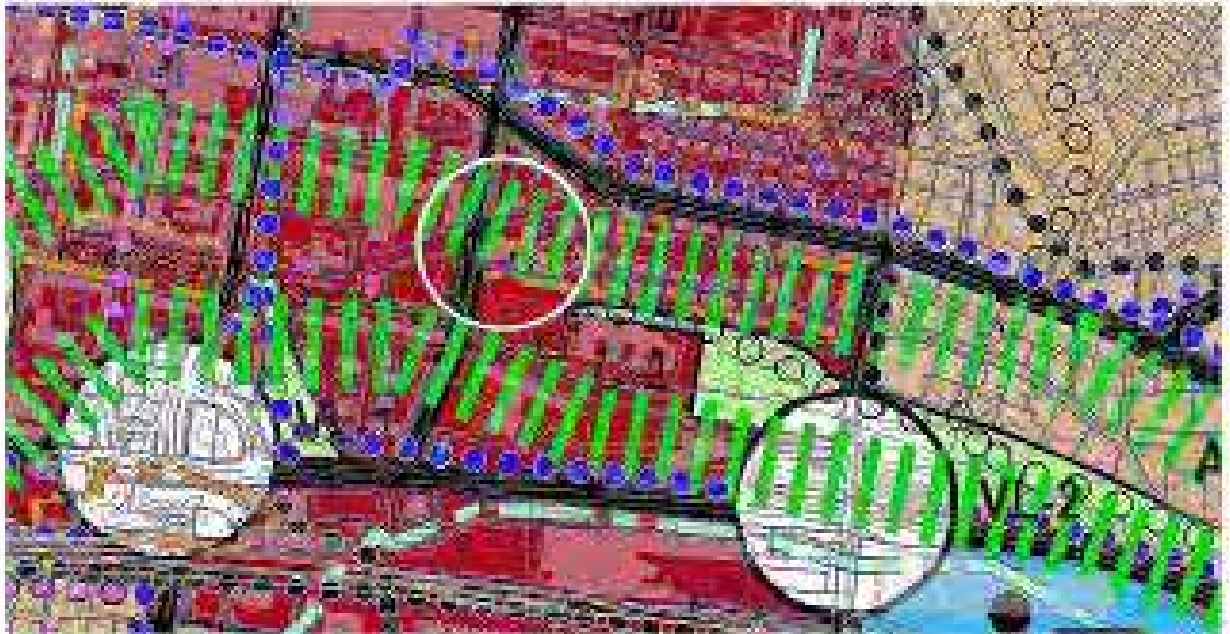
Ote osayleiskaavasta Y-202. Kaava-alue on ympäröity valkoisella, punainen C, vihreä raitaviiva Salpausselän reunavyöhyke ja oranssi katkoviiva RKY:n aluerajaus. Saimaankatu pääreitillä on merkitty mustalla.

Lahden läntisten osien osayleiskaavassa Y-202 (kv 27.6.2016 § 70, lainvoima 5.10.2017) suunnittelualue on Keskustatoimintojen aluetta (C2). Yleiskaavaan on merkitty huomioitavaksi myös Salpausselän maiseman suurmuoto, valtakunnallisesti arvokas rakennettu kulttuuriympäristö (RKY) sekä keskeiset katuyhteydet.

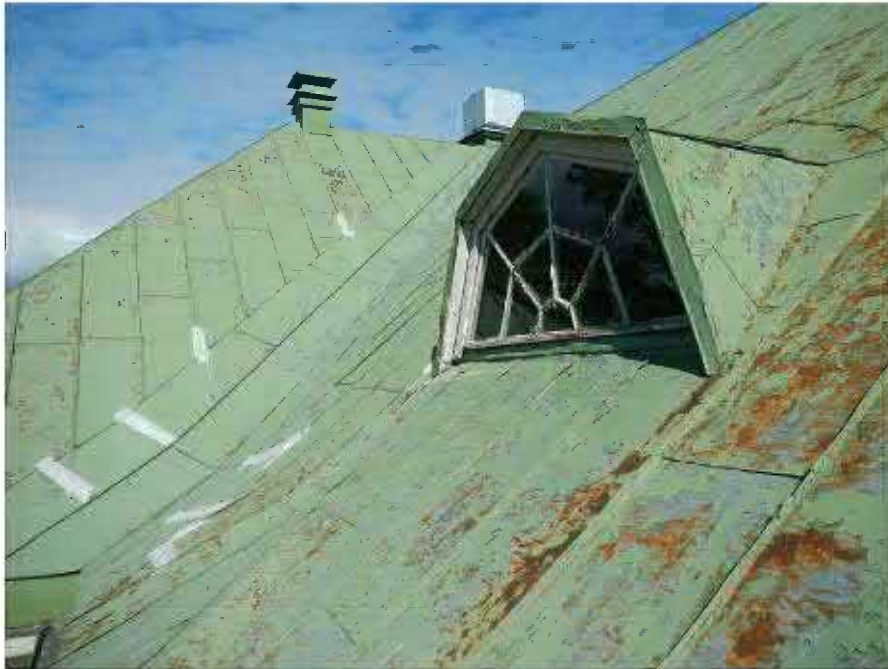
Rukoushuoneen peltikatto on huonossa kunnossa. Maalaus lohkeilee, pelleissä on ruostetta ja saumoja on tiivistetty elastisella massalla.

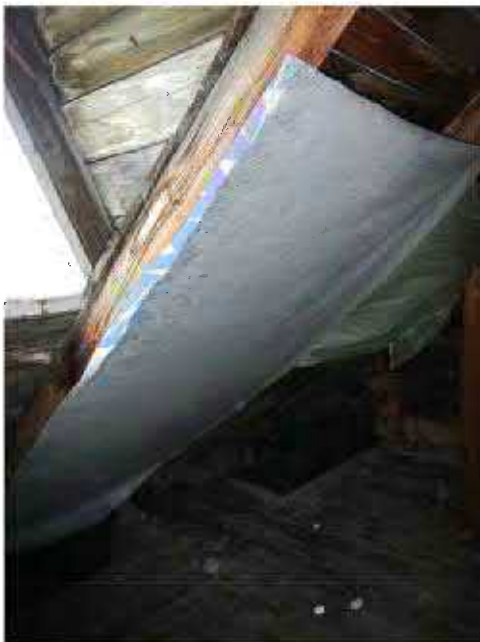
Rukoushuoneen katossa on vesivuotoja, minkä takia ullakotilaan on asennettu vedenhajaimia joista vesi ohjautuu ämpäreihin.

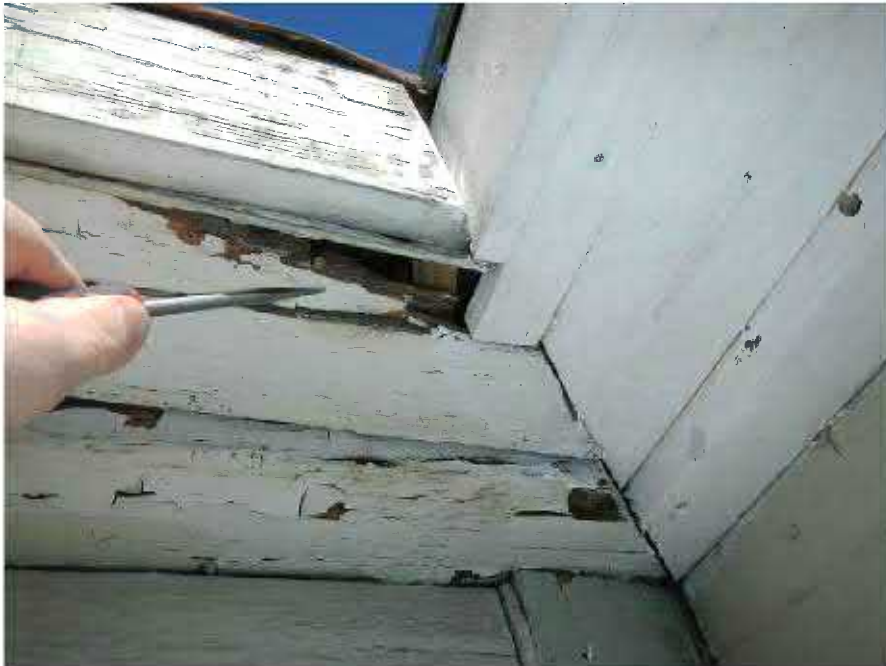
Rukoushuoneen räystäässä on havaittavissa pieniä lahoalueita.

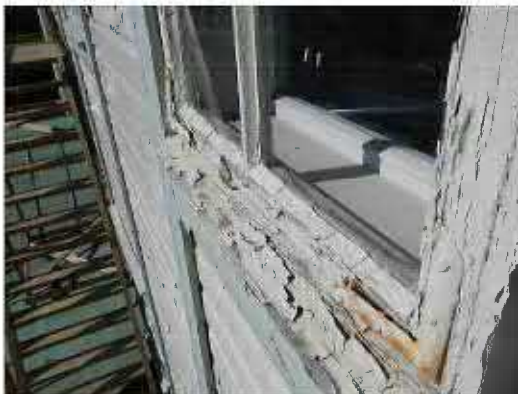
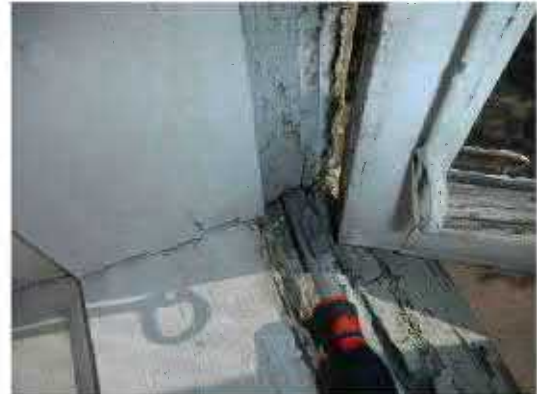
Osa rukoushuoneen ikkunoista on huonossa kunnossa, puuosissa on lahoa ja maalaus lohkeilee irti.

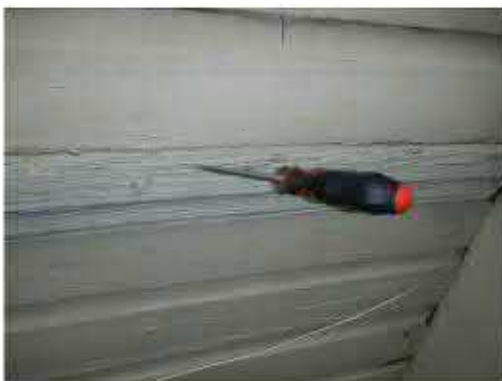
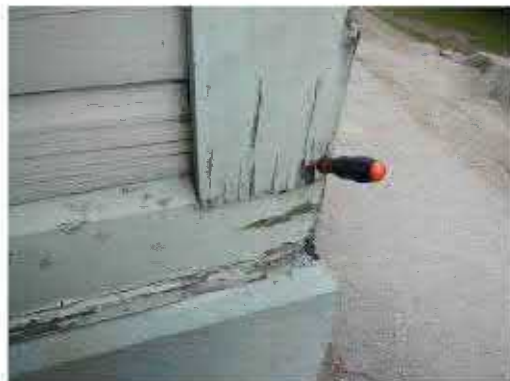
Rukoushuoneen seinän maalaus lohkeilee, paikoitellen puu on lahoa tai pinta on pehmeää.

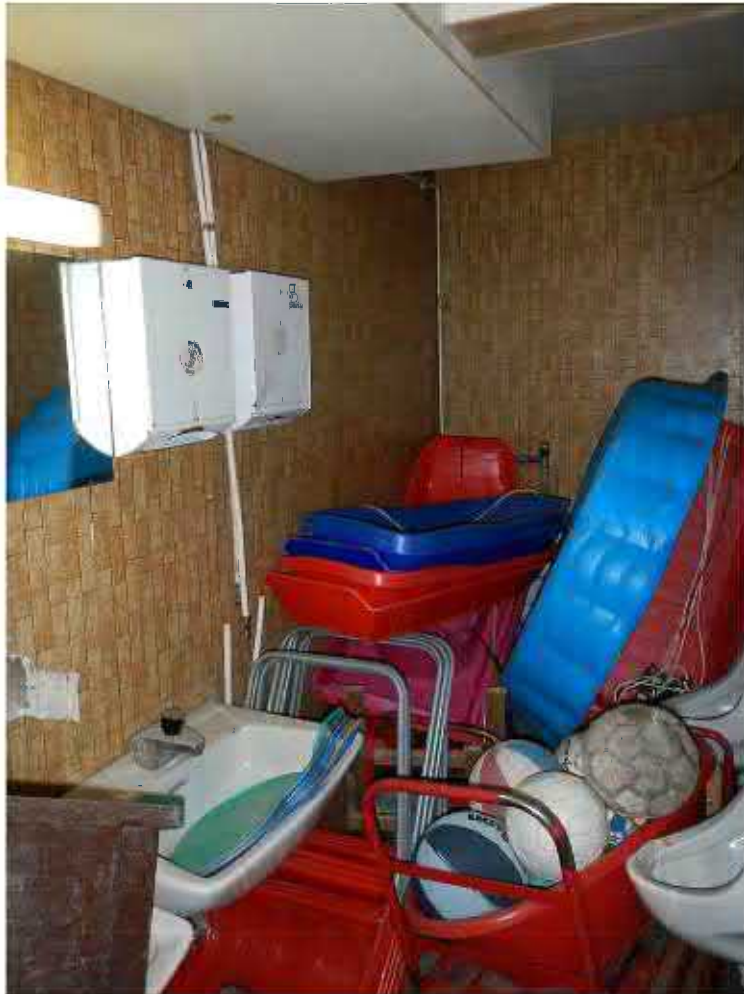
Osa rukoushuoneen märkätiloista on huonossa kunnossa.

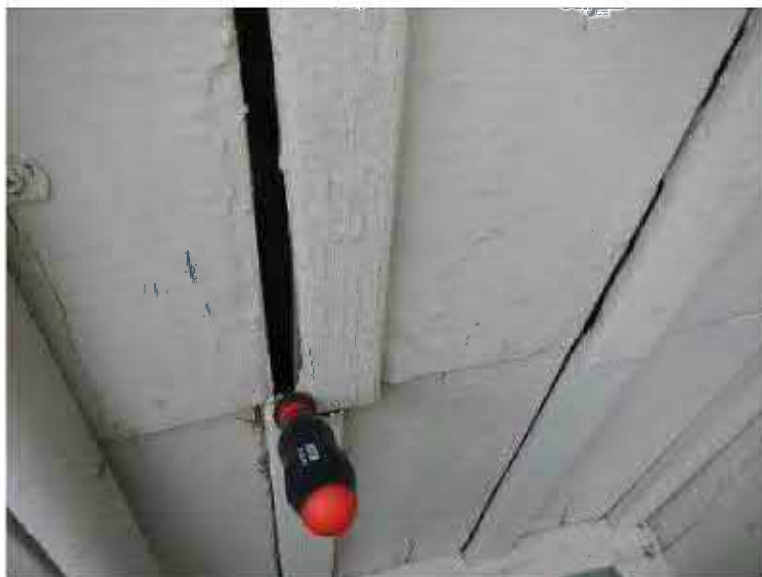
Omakotitalon seinässä on rako, jonka kautta vesi pääsee seinärakenteen sisään.

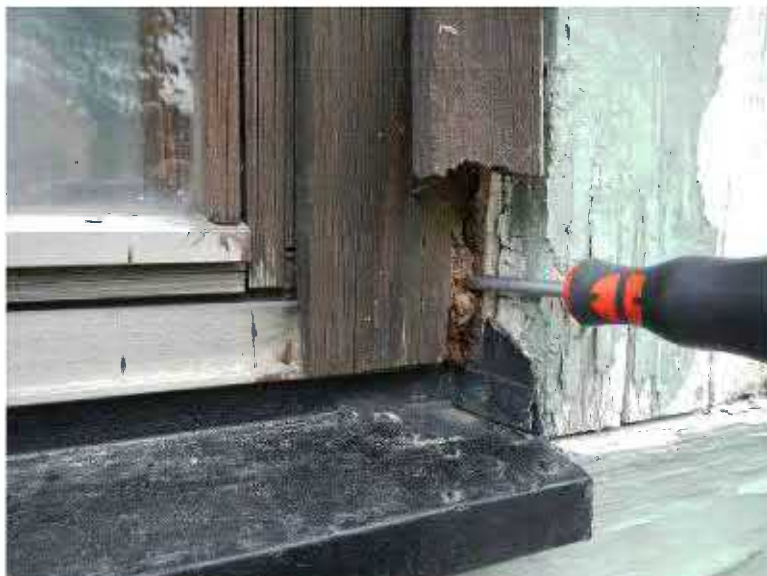
Omakotitalon ikkunan kunto on paikoin huono. Puun pinta halkeilee ja katkenneen listan kohdalta vesi pääsee seinärakenteen sisään.

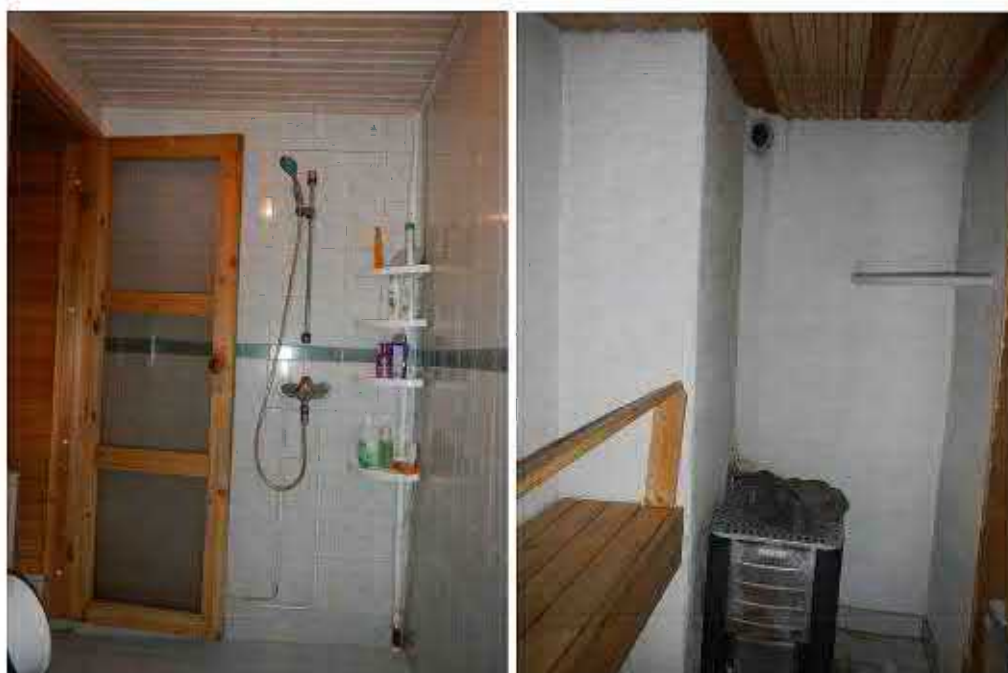
Omakotitalon saunan suihkutila ja löylyhuone ovat huonossa kunnossa. Löylyhuoneen seinän yläosassa on halkeama.

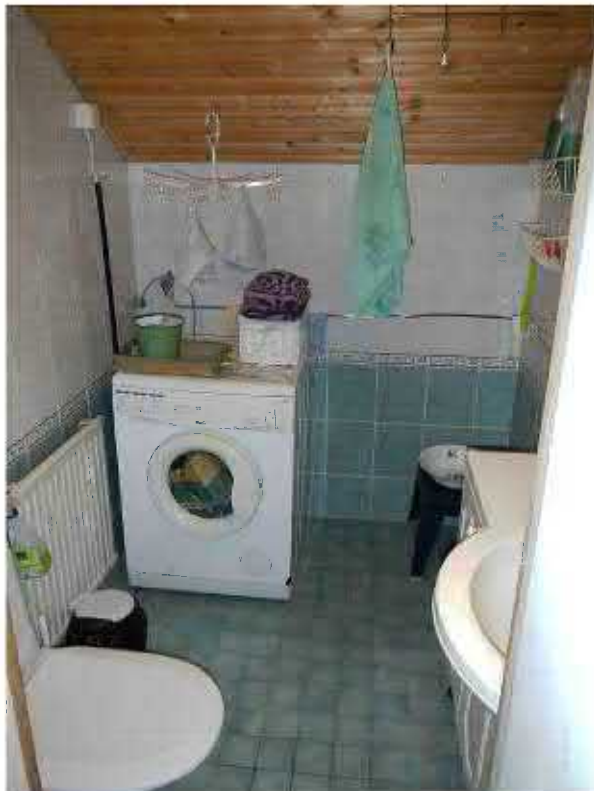
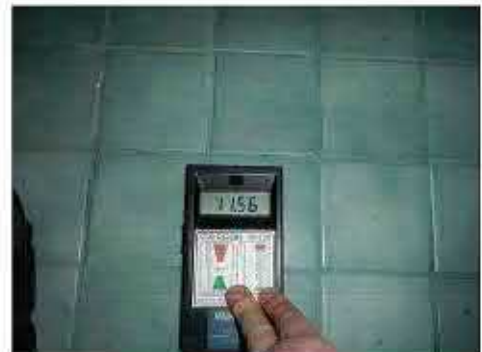
Omakotitalon WC-tilan lattiassa on kohonneita kosteuspitoisuuksia.

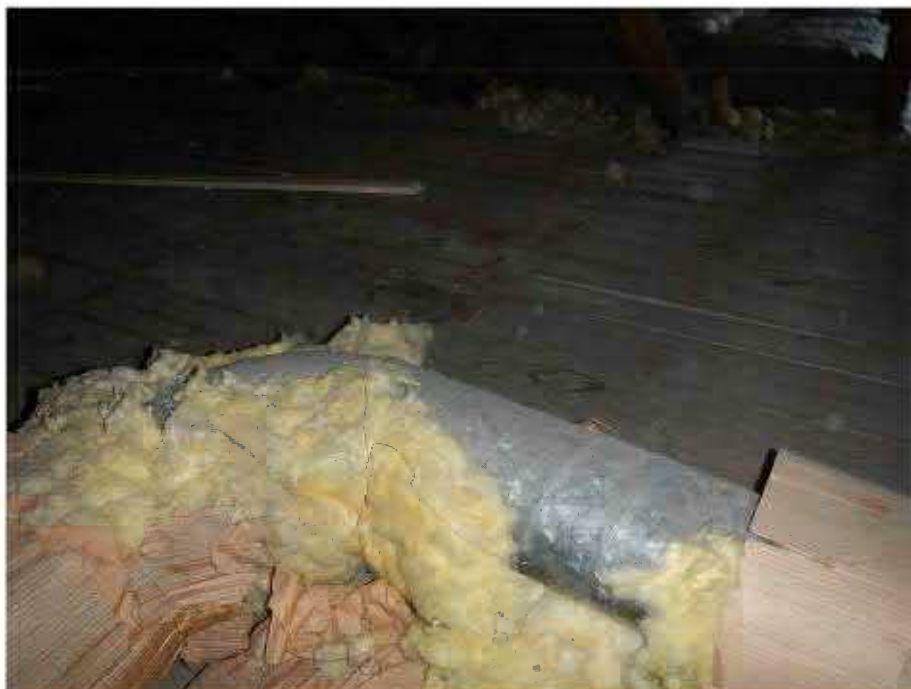
Rukoushuoneen ullakolla IV-kanavien eristys on puutteellinen.

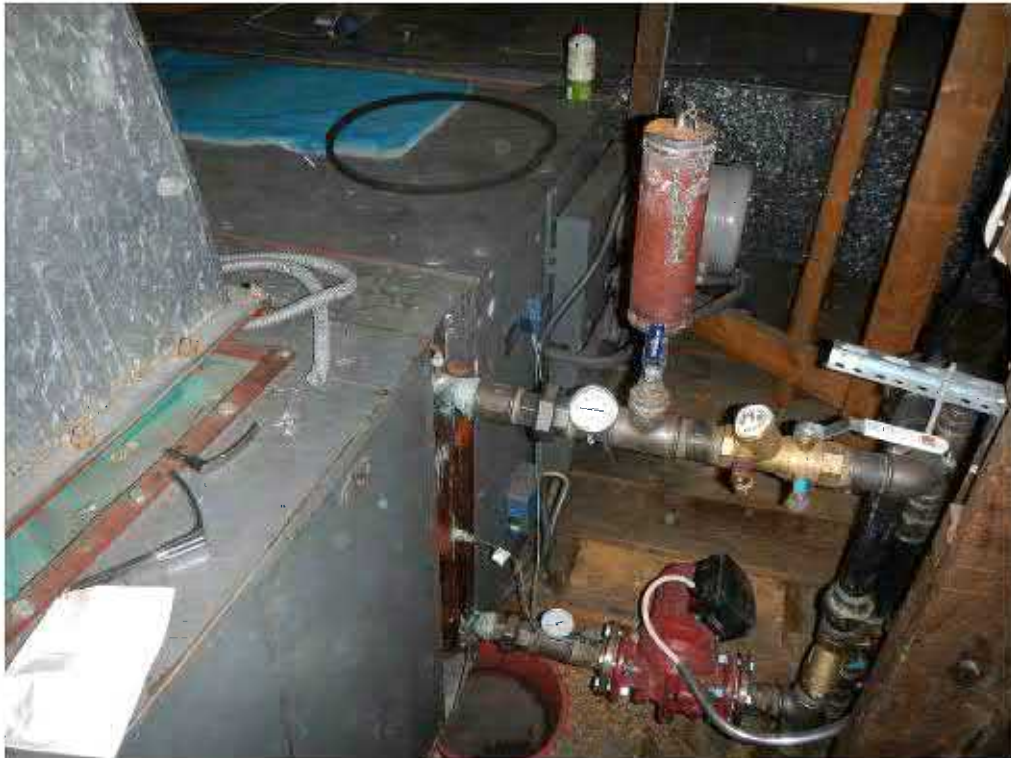
Rukoushuoneen IV- kone on heikossa kunnossa ja teknisen käyttöään lopussa.

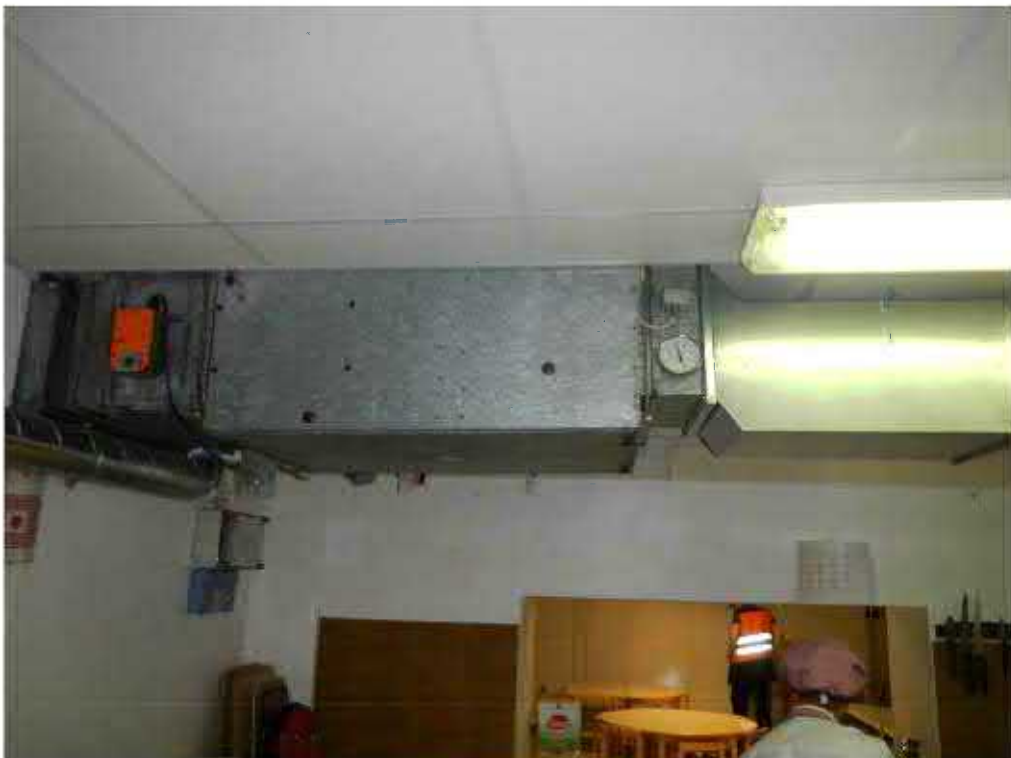
Rukoushuoneen keittiön tuloilmakone on teknisen käyttöään lopussa.

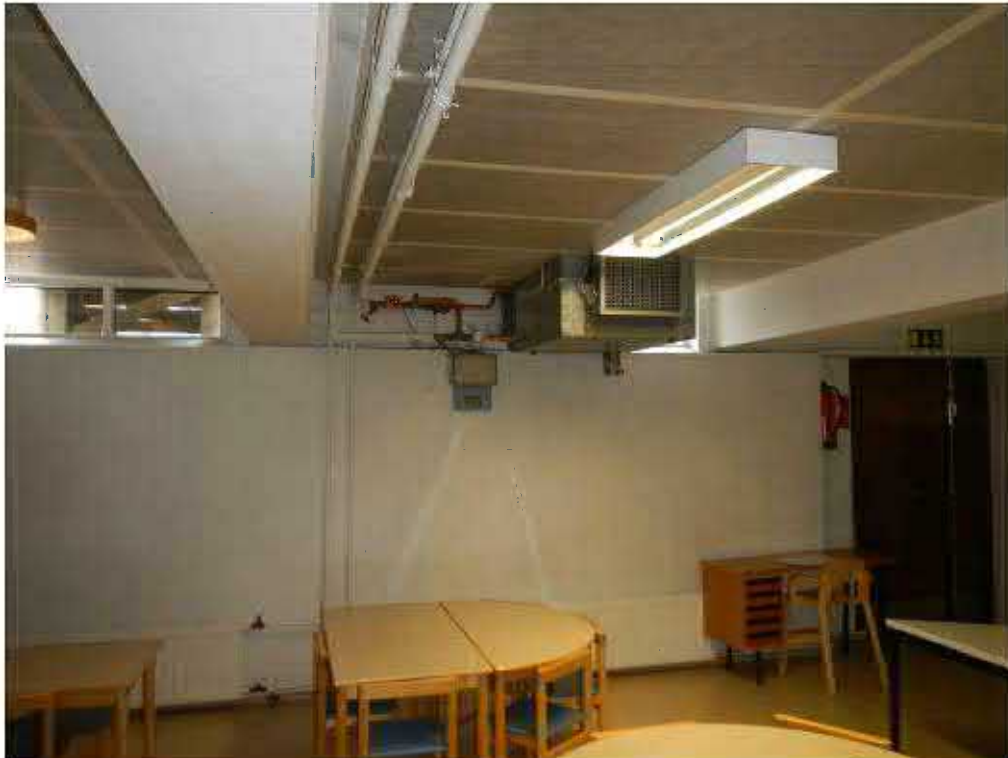
Rukoushuoneen ruokasalin IV- kone on teknisen käyttöään lopussa.

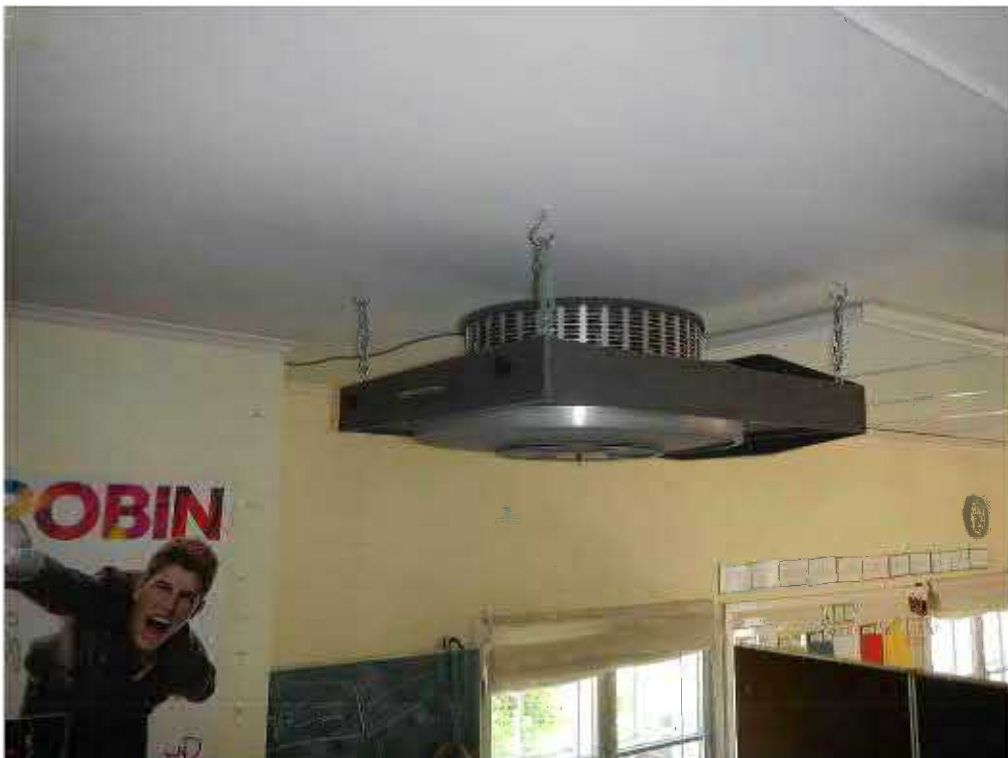
Ilmanpuhdistin päiväkodin tiloissa.

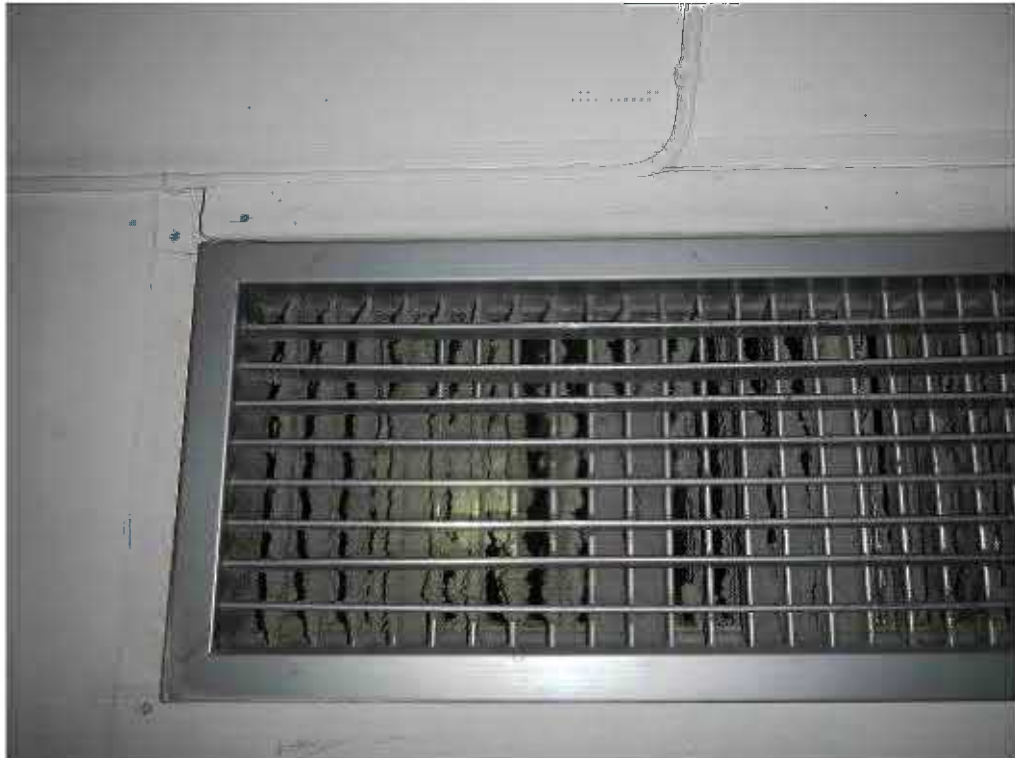
Rukoushuoneen ilmanvaihdon päätelaitteet ovat likaiset.

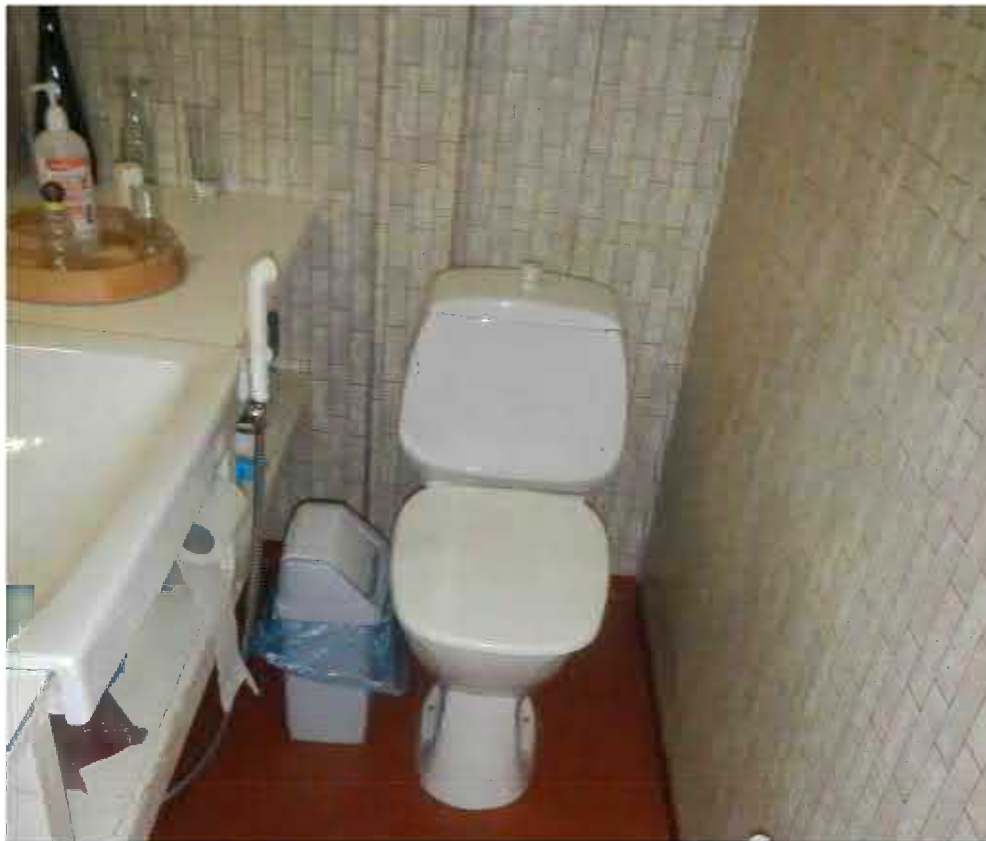
Yleiskuva vesikalusteista.

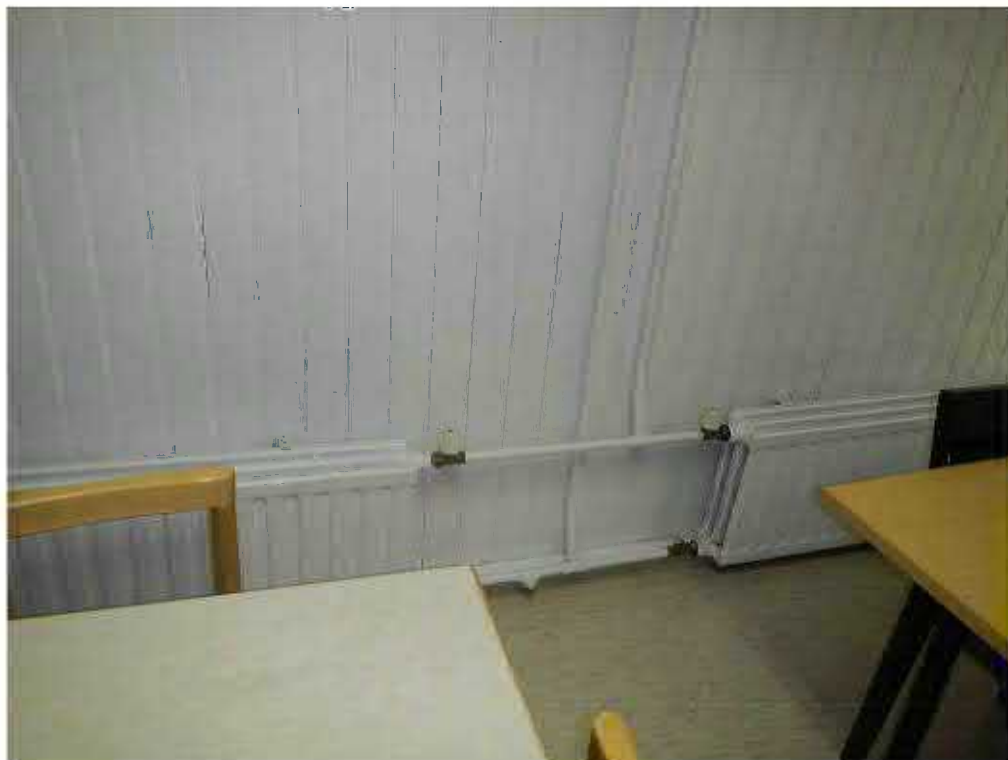
Rukoushuoneen patteriventtiilit ovat osittain käsisäätöventtiileitä.

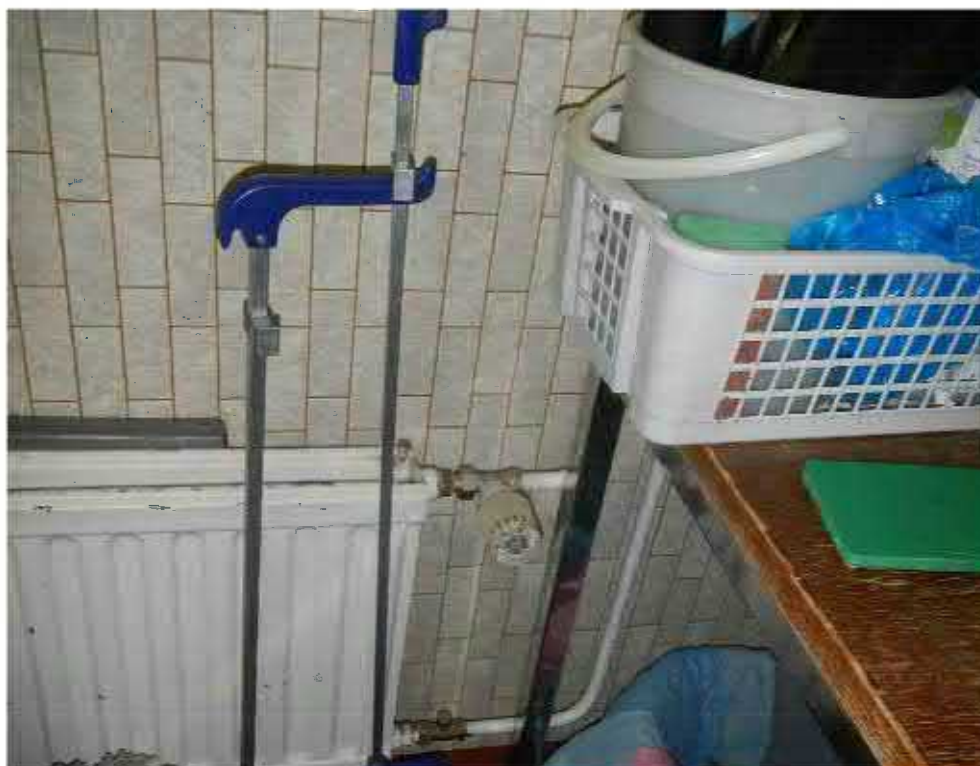
Rukoushuoneen patteriventtiilit ovat osittain teknisen käyttöään lopussa.

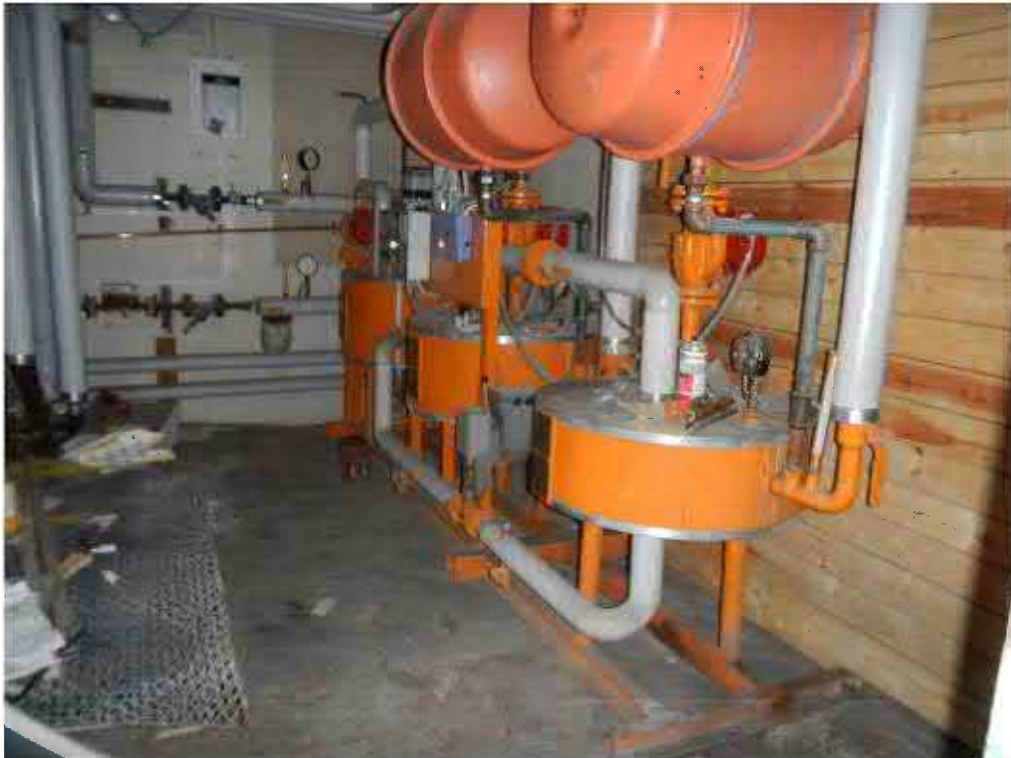
Rukoushuonetta ja omakotitaloa palvelevat lämmönsiirtimet ovat teknisen käyttöön lopussa.

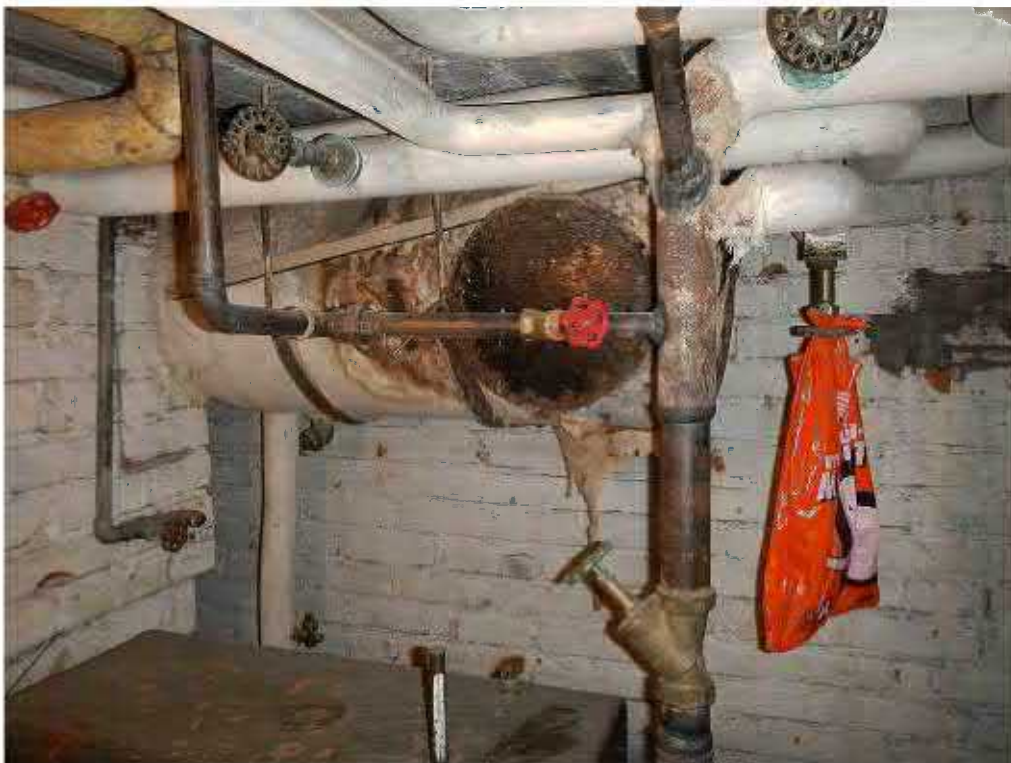
Omakotitalon kellarissa on rikkiäistä asbestieristettä.

- Asbestikartoitus (omakotitalon kellarissa rikkinäistä asbestieristettä)
- Eteläsvun sisäänkäynnin peltikaton juuripellin yläreunan raon korjaus

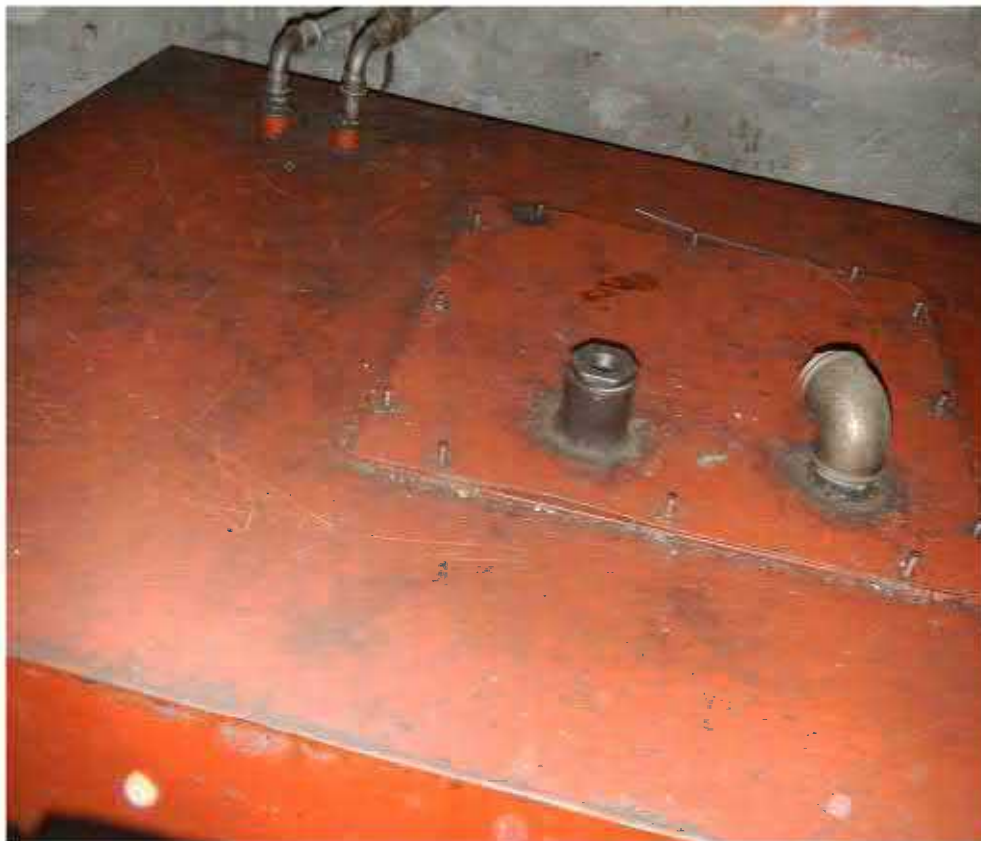
Omakotitalon kellarikerroksessa on vanha öljysäiliö, jonka puhdistuksesta ei ole tietoa.

Omakotitalon kellaritila on huonossa kunnossa. Kellarissa on ollut öljysäiliö ja poltin, minkä takia tilassa on öljyn aiheuttama tuoksu. Tilan rakenteista on suositeltavaa tutkia PAH-yhdisteet. Tila on toisarvoisessa käytössä, minkä takia tilan korjaus ei välttämättä ole tarpeellista.

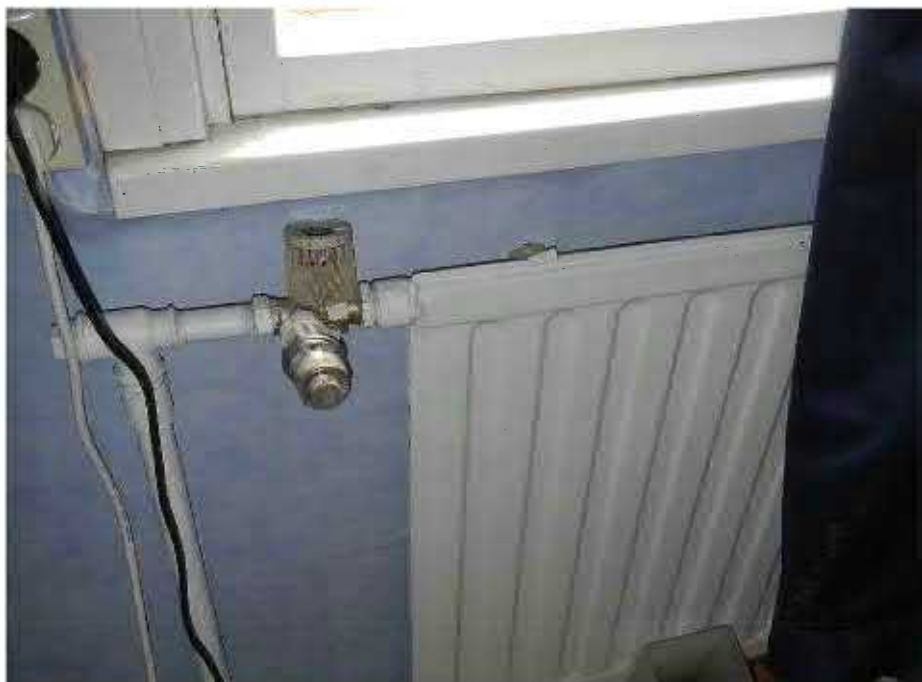
Omakotitalon patteriventtiilit ovat osittain teknisen käyttöään lopussa.

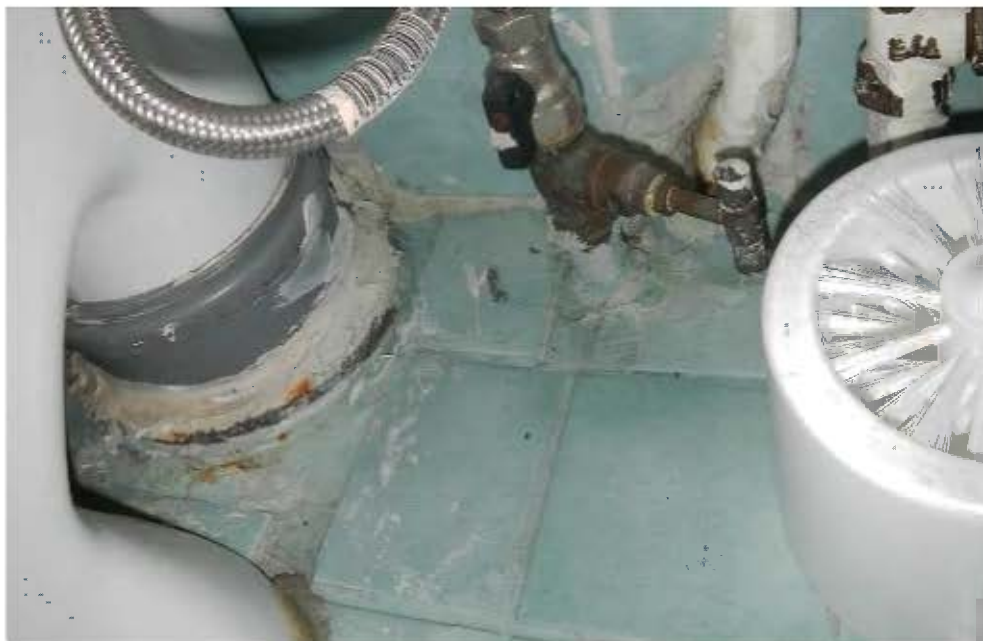
Kiinteistöjen käyttövesi- viemäri ja lämpöjohtojen kuntoa on syytä selvittää putkiston kuntotutkimuksen avulla.

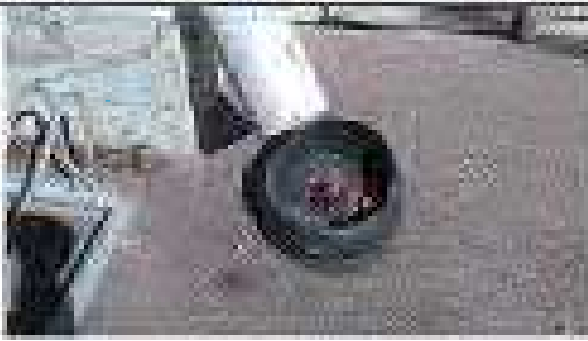
Kuva nro 5

Sadevesijärjestelmä onnelantien puoleisella sivulla.

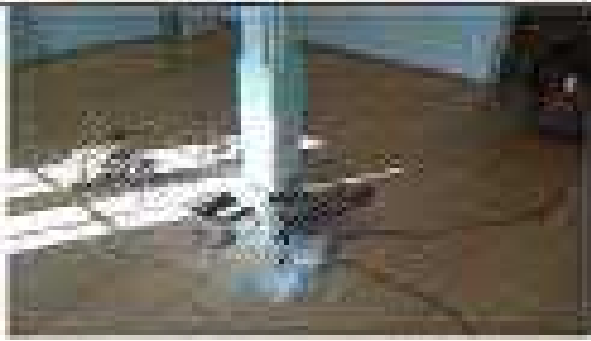
Kuva nro 11

Näyte numero 10 otettiin tästä rakenne-avaus kohdasta.

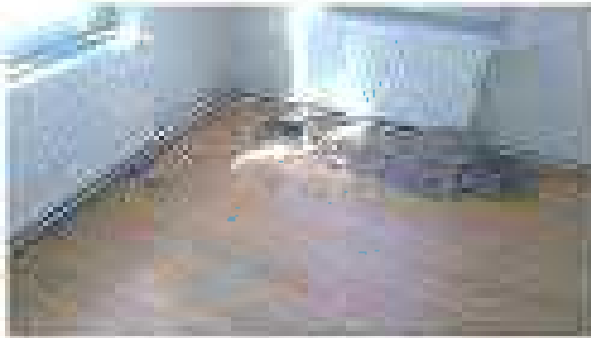
Kuva nro 13

Näyte numero 11 otettiin tästä rakenne-avaus kohdasta.

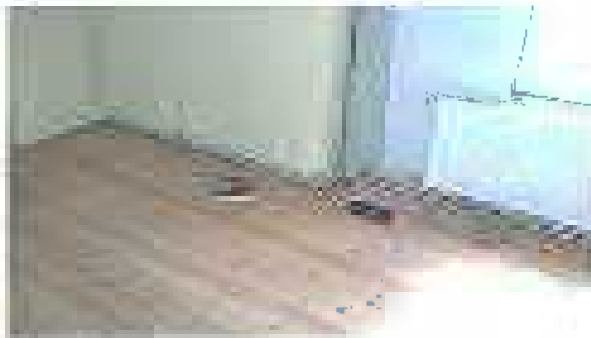
Kuva nro 15

Näyte numero 12 otettiin tästä rakenne-avaus kohdasta.

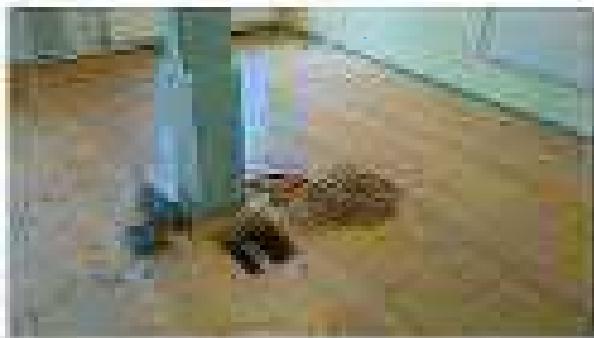
Kuva nro 19

Näyte numero 14 otettiin tästä rakenne-avaus kohdasta.

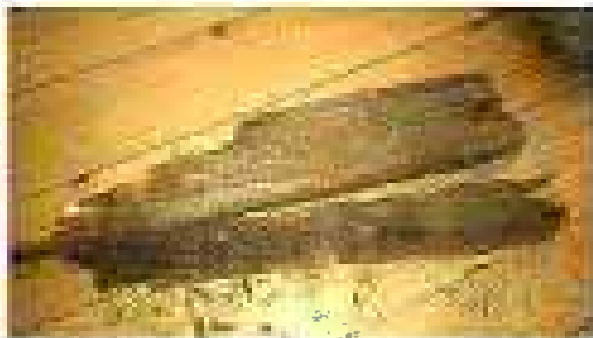
Kuva nro 20

Näyte numero 14 otettiin tästä rakenne-avaus kohdasta, purueriste lahonnut / mikrobivaurioitunut.

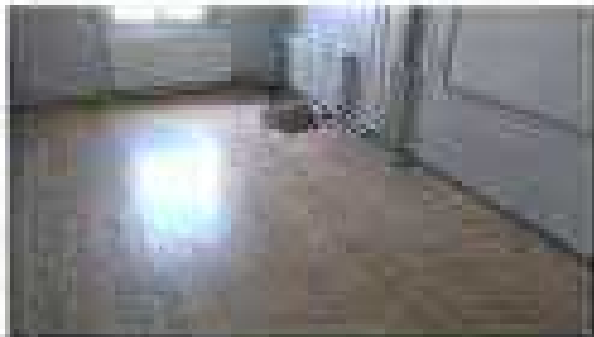
Kuva nro 21

Näyte numero 15 otettiin tästä rakenne-avaus kohdasta.

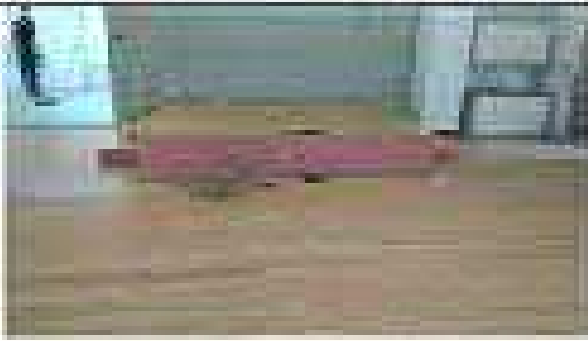
Kuva nro 23

Näyte numero 16 otettiin tästä rakenne-avaus kohdasta.

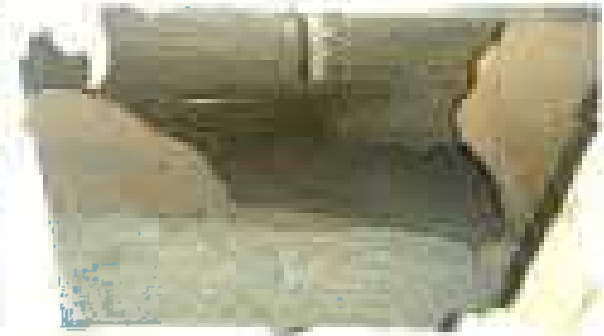
Kuva nro 26

1923 rakennettu osa ulkoseinän lisäeristys kohta, rakenteessa ei ole toimivaa tulensuojarakennetta, ikkunan alla ei ole eristettä.

Vanhimmanosan ulkoseinä rakenne on rakennusvaiheessa toteutettu ilman lämmöneristystä. Lämmöneristys on lisätty vuoden 1996 eristyksessä (selluvilla). Selluvillaeristys on osin painunut ja osin sitä ei ole saatu puhallettua kaikkialle, jonka seurauksena rakenteeseen on muodostunut lämpövuoto kohtia, joihin sisäilman kosteus on tiivistynyt ja aiheuttanut rakenteelle kosteus ja mikrobi vaurioita. Osin seinärakenne on edelleen alkuperäinen ja on ollut koko rakennuksen elinkaaren ajan ulkoilman kosteudelle alttiina, joka on aiheuttanut rakenteille hitaasti muodostuneita mikrobivaurioita ulkoseinä rakenteen sisään.

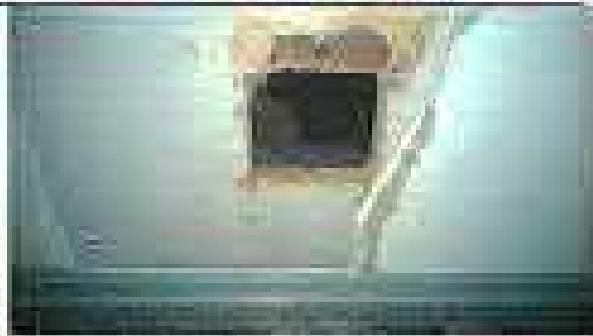
Kuva nro 28

1923 rakennettu osa ulkoseinän lisäeristys kohta, eristys vajaa / eriste painunut.

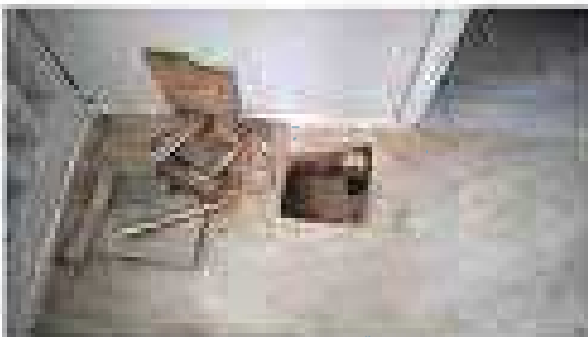
Kuva nro 33

1953 laajennuksen välipohja eteinen.

Välipohjan kantavana rakenteena on betonirakenne, jonka päällä on puukorokelattia. Vuoden 1953 osalla eristeenä on sahanpurua ja vuoden 1956 osalla osin mineraalivillaa ja osin sahanpurua.

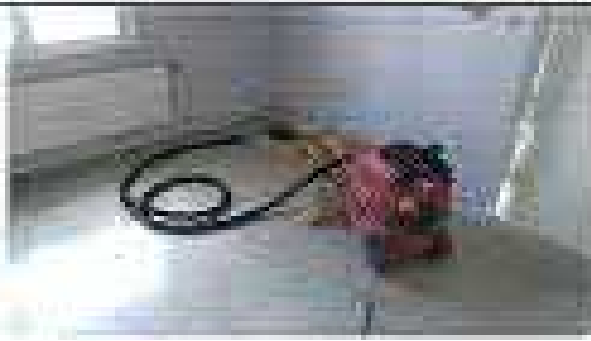
Kuva nro 35

1956 laajennus ulkonurkka

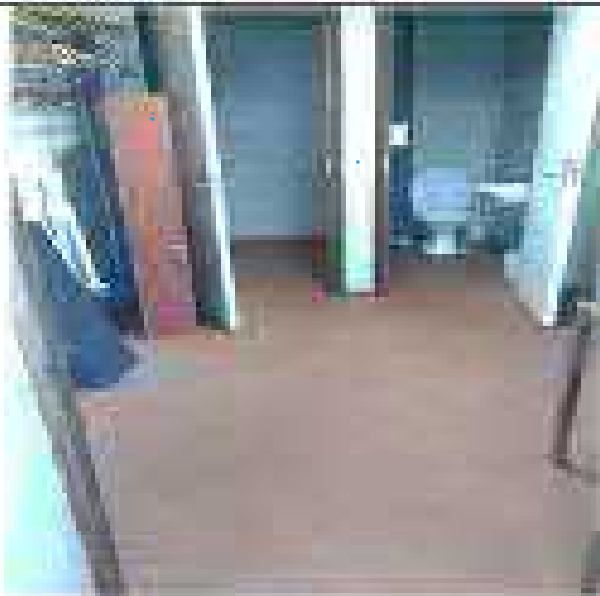
Kuva nro 49

Kellarikerros, wc-tila maakosteus kastelee lattiarakenteen.

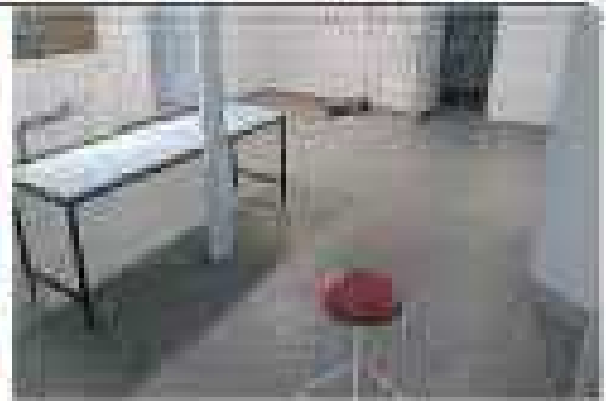
Kuva nro 50

Kellarikerros, keittiö maakosteus kastelee lattiarakenteen.
