Lausuntopyyntö asemakaavanmuutosehdotuksesta, joka koskee
Paavolan (3.) kaupunginosan, korttelin 93 tonttia 15 (Onnelantie 2, ent. rukoushuone), A-2691

Asemakaavan muutoksen selustus, joka koskee 15. päivänä elokuuta 2019 päivättyä asemakaavakarttaa nro A-2691 (Onnelantie 2/Oikokatu 5, ent. rukoushuone)

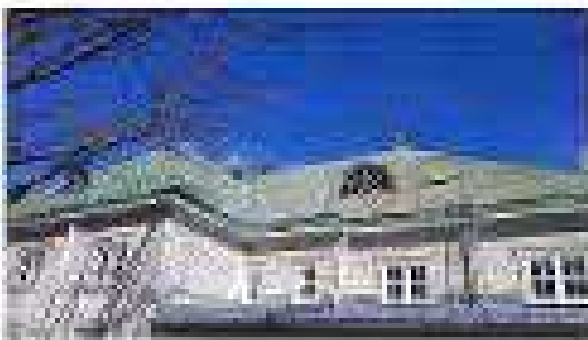
Kuva nro 59

Vesikatto.

Vesikatto on puurakenteinen ja vesikatteenä on rivipeltikatto, jonka tekninen käyttöikä on täysin loppunut, rivipeltikatteen vaakasaumoja on tilapäisesti korjattu elastisella massalla, sauma on täysin kitin varassa pelti on saumojen kohdista suurelta osin lähes täysin ruostunut.

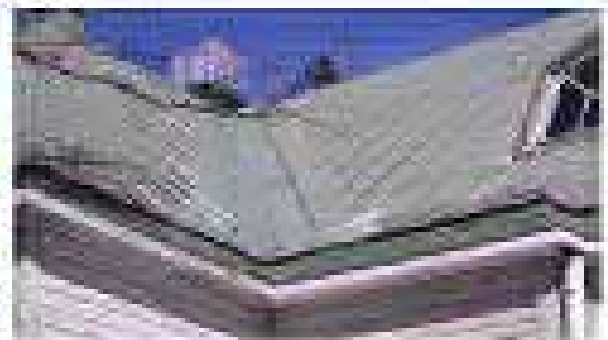
Kuva nro 60

Vesikatto, sisäjiiri korjattu tilapäisesti elastisella massalla.

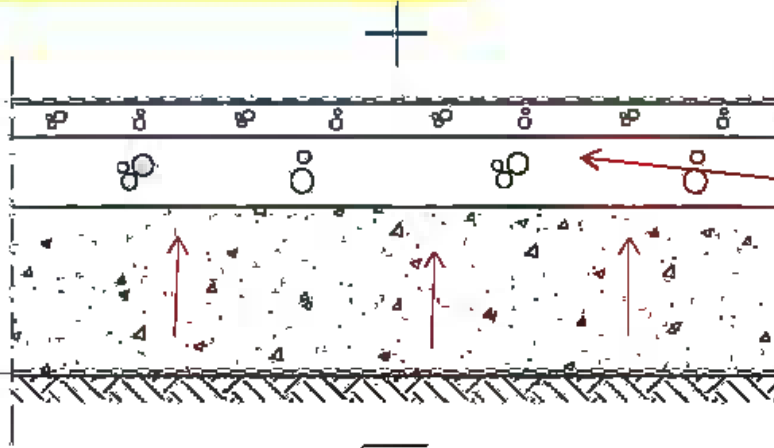
1953 alapohjarakenne

Lattiapinnoite (osin muovimatto, osin keraaminen laatta, osin akryllibetoni), pintavalu keittiön osalla (kaato) lattiabetoni, perusmaa.

Maakosteus nousee betonirakenteeseen ja pitää sen märkänä.

Pintakosteudentunnistimella tarkasteltuna kellarikerroksen lattiarakenteessa todettiin korkeita kosteuspitoisuuksia lähes koko kellarikerroksen alueella. Muovimatto alueella suoritettiin viiltomittauksia muovimaton alta, suhteellisen kosteuden arvot muovimaton ja lattia-betonin välissä olivat märkiä, (93%-96% lämpötilan ollessa 16-18 °C). Betonilaatan alapuolella oleva perusmaa on hienoa hiesua, joka nostaa kapillaarisesti maakosteuden lattian betonirakenteeseen.

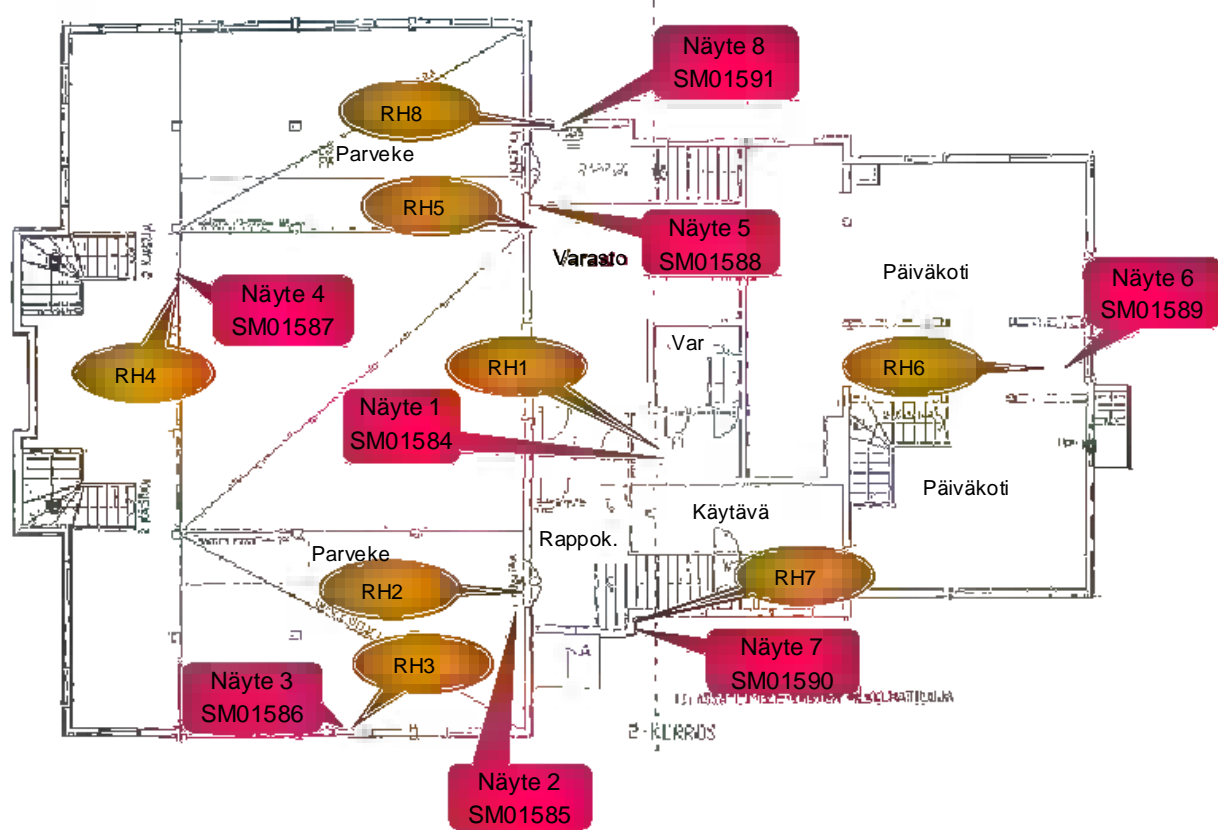
Piirros/pohjakuva: ei mittakaavassa viitteellinen

13 2 KRS POHJAPIIRUSTUS SEKÄ NÄYTTEENOTTOKOHDAT

Mitta piste	Mittaus pvm:	Mitta-pisteen sijainti	Suht. kost. (%)	Lämpötila (°C)	(g/m ³)	Kosteusarvio	Huom !
RH1	5.4.17	Yp	34	16	4,6	Kuiva	
RH2	5.4.17	Yp	36	16	4,9	Kuiva	
RH3	5.4.17	Yp	41	15	5,3	Kuiva	
RH4	5.4.17	Yp	39	16	5,3	Kuiva	
RH5	5.4.17	Yp	45	13	5,8	Kuiva	
RH6	5.4.17	Yp	38	13	4,3	Kuiva	
RH7	5.4.17	Us	44	12	4,7	Kuiva	Ulkopinta vesi märkä
RH8	5.4.17	Us	46	11	4,6	Kuiva	Ei eristettä seinässä
RH9	5.4.17	Ap	50	8	4,2	Kuiva	
RH10	5.4.17	Ap	52	9	4,6	Kuiva	
RH11	5.4.17	Ap	48	11	4,8	Kuiva	
RH12	5.4.17	Ap	65	9	5,8	Kuiva	
RH13	5.4.17	Ap	42	16	5,7	Kuiva	
RH14	5.4.17	Ap	42	16	5,7	Kuiva	
RH15	5.4.17	Ap	42	16	5,7	Kuiva	
RH16	5.4.17	Ap	42	16	5,7	Kuiva	
RH17	5.4.17	Vp	38	17	5,5	Kuiva	
RH18	5.4.17	Vp	36	16	4,9	Kuiva	
RH19	6.4.17	Us	65	5	4,5	Kuiva	Ei eristettä seinässä
RH20	6.4.17	Us	77	18	11,2	Koholla	Ulkopinta 93% 16°C Maanpaineisena
RH21	6.4.17	Us	77	18	11,2	Koholla	Ulkopinta 93% 16°C Maanpaineisena
RH22	6.4.17	Us	63	18	9,7	Kuiva	Maanpaineisena

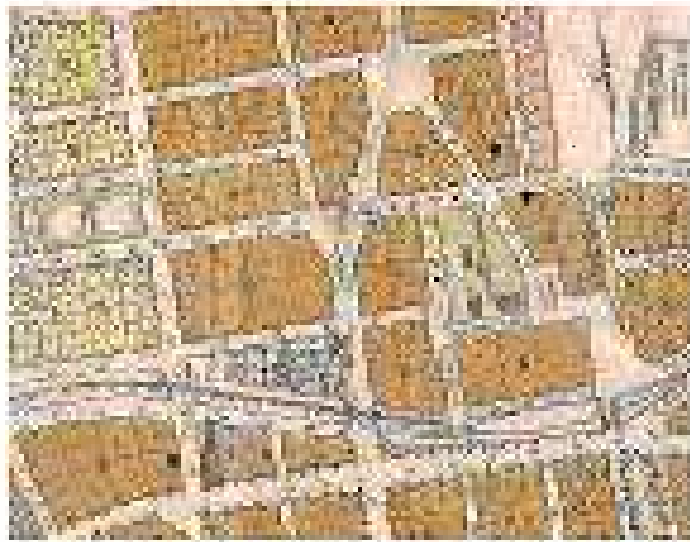
1922 ONNELANTIEN RUKOUSHUONE

KORTTELIN 91, TONTTI 1, Onnelantie 2

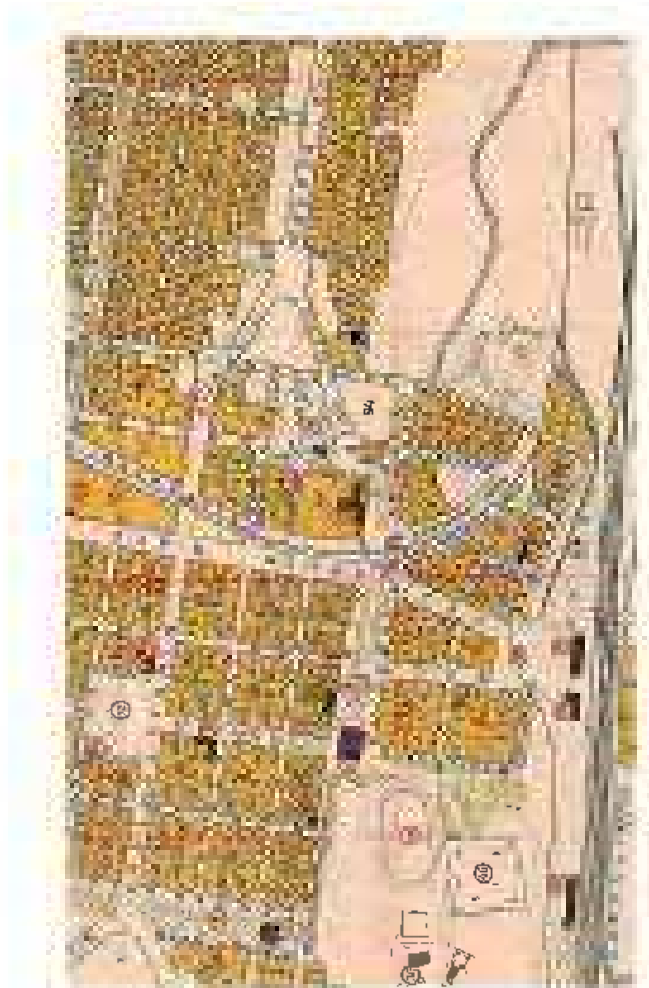
1922 ULKOHUONERAKENNUS

ULKOHUONERAKENNUKSEN PIIRUSTUS TÖNTILLE N:o 1 KORTTELII N:o 91 LAHDEN KAUNUNGISSA

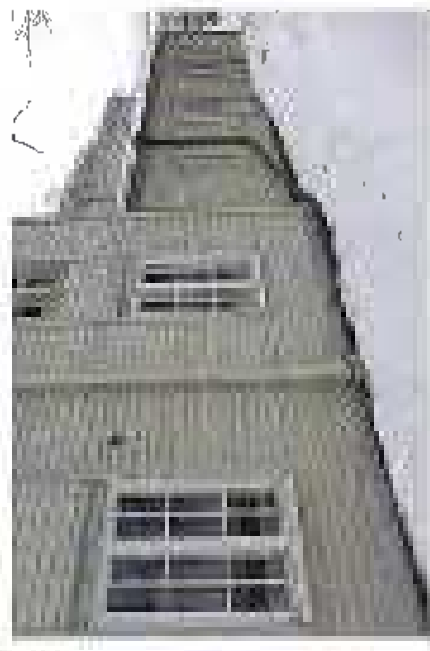
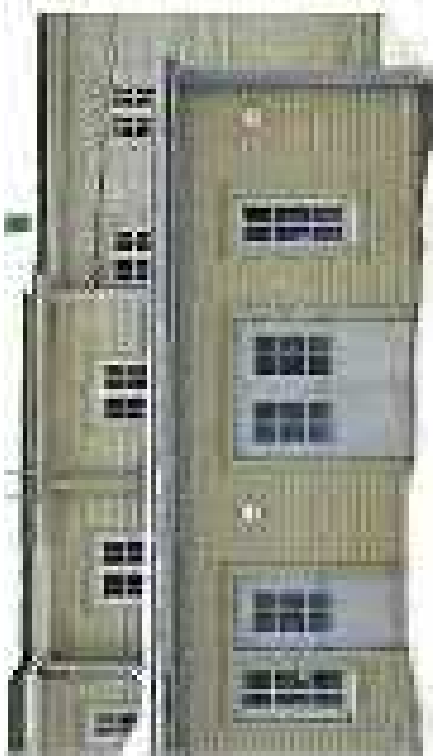
Vuonna 2004 päiväkohtitoiminnan jatkuessa uusittiin rukoushuoneen I kerroksen: Onnelantien puoleinen sisäänkäynti; vanha vuonna 1977 rakennettu tuulikaappi (koko 9 m²) purettiin ja tilalle suunniteltiin 36 m² suuruinen, lämmönerezteily ja rautakarakeiteinen kurateiteinen. Kurateiteisen julkisivujäsentely ja materiaalit noudattavat pääosin vanhan rukoushuoneen alkuperäistä tyylitä, mitoitusta ja lyyppeä. Julkisivuväritys poikkeaa sävyiltään vanhasta ja tilukan jo kauhuneesta julkisivusta. Ikkunat lehtiin sisäänrukeaviksi. Ikkkunoiden puutejako pyritti noudattamaan 1956 rakennetun laajennuksen 6-ruuluisia ikkunalyyppeitä. Ulko-ovel ovat lasiaukollisia ja 6-ruuluisia sekä alaosaa pystysuudoiteltu. Väri on sinertävän harmaa.

Valokuva Onnelantien puoleisesta puolesta kurateiteisesta i kuislistista.

Onnelantien päiväkotii: Pienennösalkuperäisistä pohjapiirustuksesta sisäarkkitehtuurin muotoos: ja laajennuspiirustus 1:100. Insinööritoimisto: Tertio Koponen, 2.7.2004. Lahden rakennusvalvoman arkisto

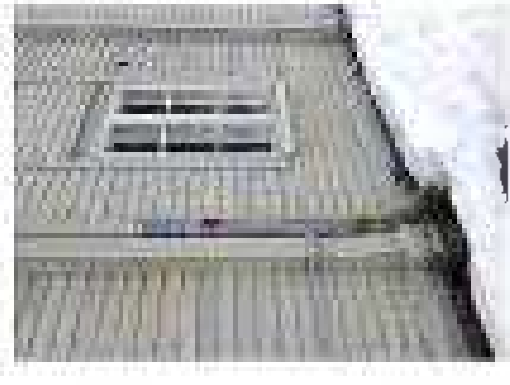
Rakennuksen sokkelin vierustalalla maapintalaaton nostelu, jolloin Onnelan tien puolella olevat alapohjan tuuletusaukot ovat jääneet maapinnan tasoa alapuolelle.

Olkokadun puolella tuuletusaukkoja on vain muutama. Alapohjan luonnollinen tuuletavuus on olematon.

Julkisivun puuvosien ja betonisekkelein ja jalkokolassa puuosat eivät pääse kuivamaan, jolloin maali pinta kostuessaan irtoaa ajostasiastaan.

- vanhan salin osalla alapohja ei tuuletu, (perusmaalle rakennettu alapohja)
- ruokasalissa havaittu maakellarin hajua, jonka epäiltiin aiheutuvan maanvastaisen seinän rakenne ja sade- ja pintavesien ohjauksen ruokasalin ohjaukseen porttalaaseen
- lattialaudat huonokuntoisia, hiouta ja lakkaus tarpeellinen
- lasten alakerran wc-tilan ilmanvaihto riittämätön, ilmanvaihto-ongelmia myös muualla
- yläkerrassa vedon tunnetta, lämmitys on riittämätön laivella
- sadevesien poistojärjestelmä puutteellinen, koko rakennuksessa
- vesivuotoja useissa kohdissa rakennuksen ulkoseinissä, mahdollisesti vaurioita
- ullakon kattorakenteissa runsaasti vesivuotojälkiä, yläpohja mahdollisesti kaslunui
- ulkoseinissä ja täyssiäsrakenteissa laho vaurioita
- vesikatön ja julkisivujen maalauksen kunto huono.

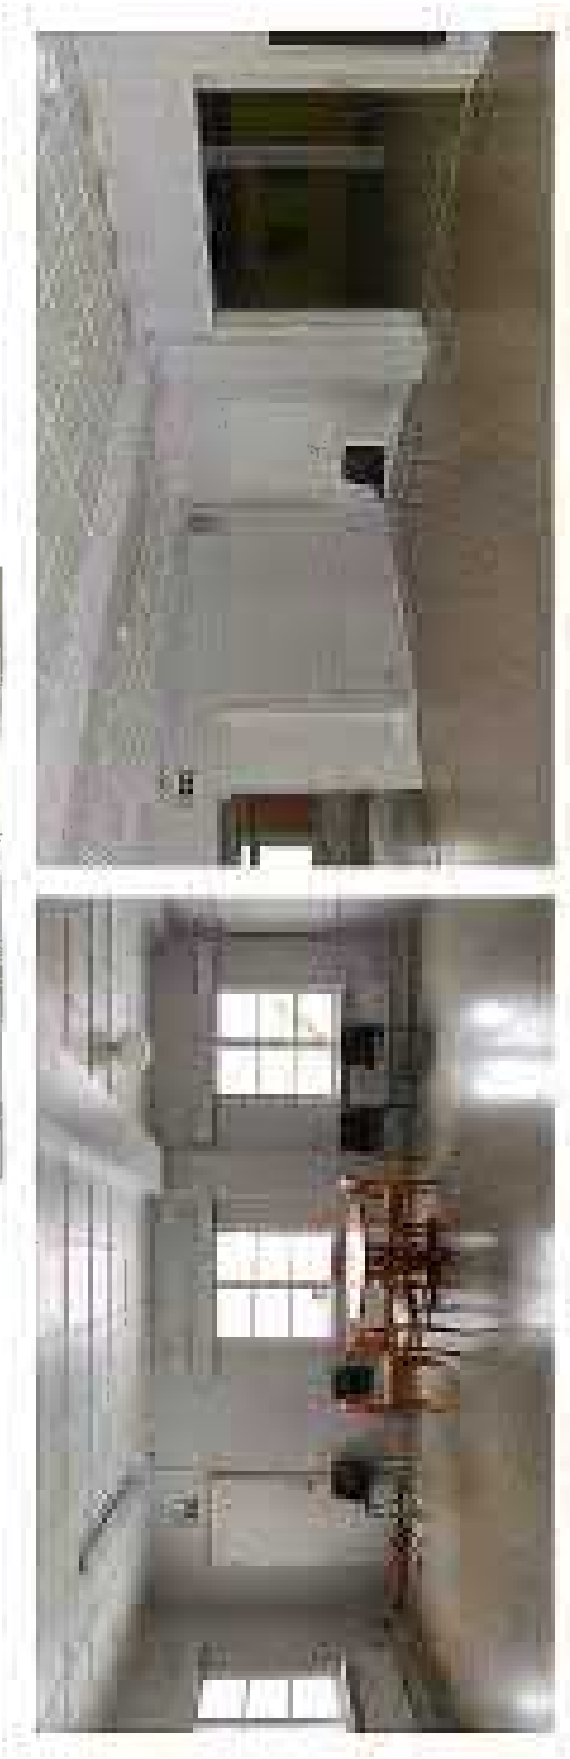
II KERROS Lehteri

Lehtikerroksen nykytilanne: Lehteriin jättäjäsuorustettiin käytävien osalla, kun päiväkoili laajeni ison salin ja lehterelle vuoden 1998 korjauksessa. Lehteri oli tarkoitettu lähinnä näyttelytilaksi ja niillä oli asetettu henkilömäärärajoitus.

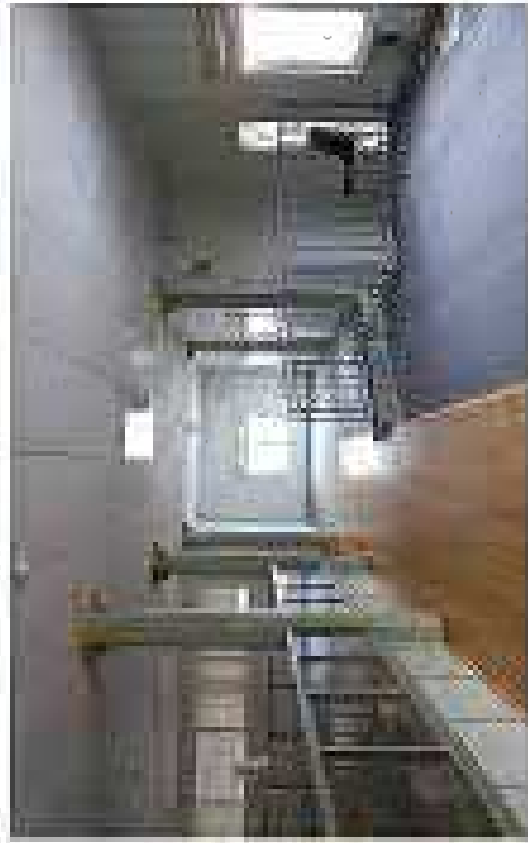
II KERROS Onnelantien puoleinen lehteri

Onnelantien puoleiselle lehterille rakennettiin kevyt väli-seinä. Muutos ja huoneen käyttötarkoitusta ei ole osoi-tettu rakennuspiirustuksissa. Tilan jättä suoritettiin kauli-laallaan.

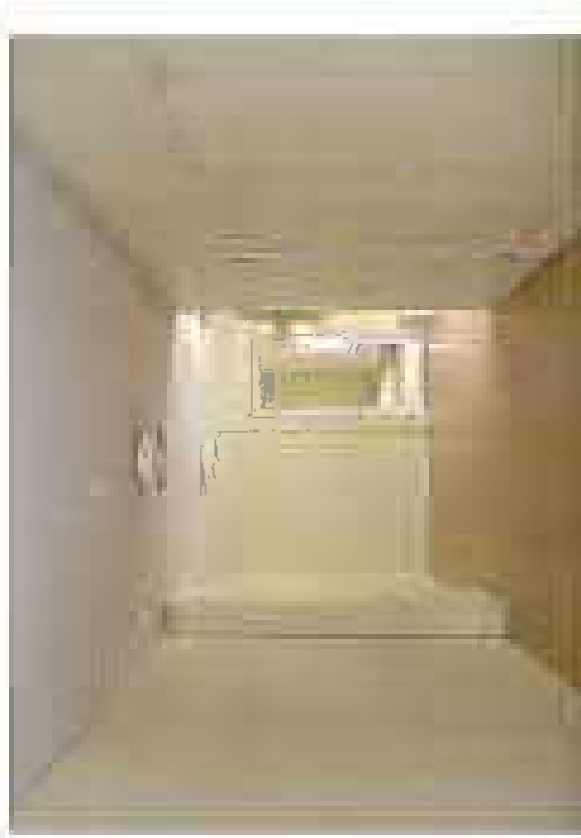
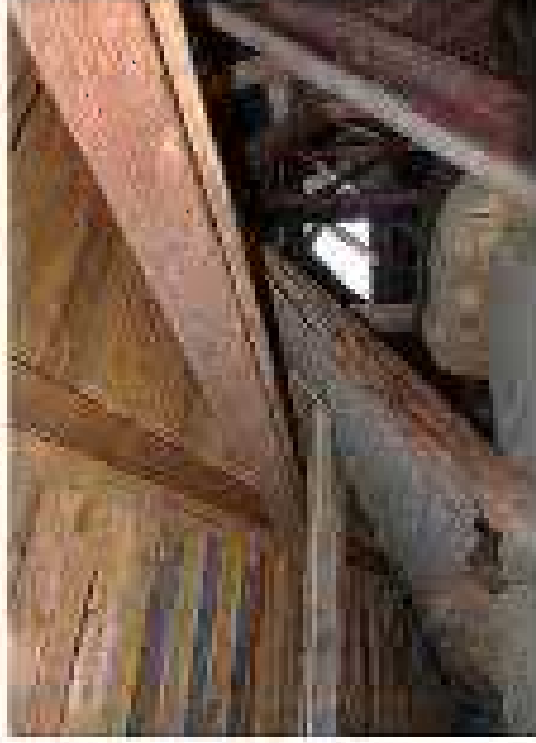
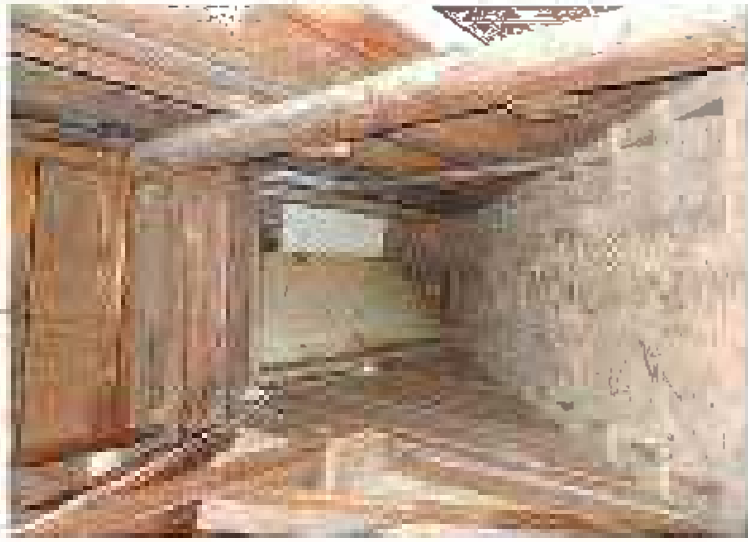
ULLAKKERROS

Portaat ullakolle johtavat II. kerroksen Onnelantien puoleisesta käytävästä. Vinjetitipöytä osoittaa II kerroksen kohdan, josta käydään ullakolle.

Ullakolla on näkyvissä vanha osan tilalappeen vesikattorakenteel, joka on jätetty fragmentteina näkyviin vuoden 1956 laajennuksen vesikattoroiden yhteydessä.

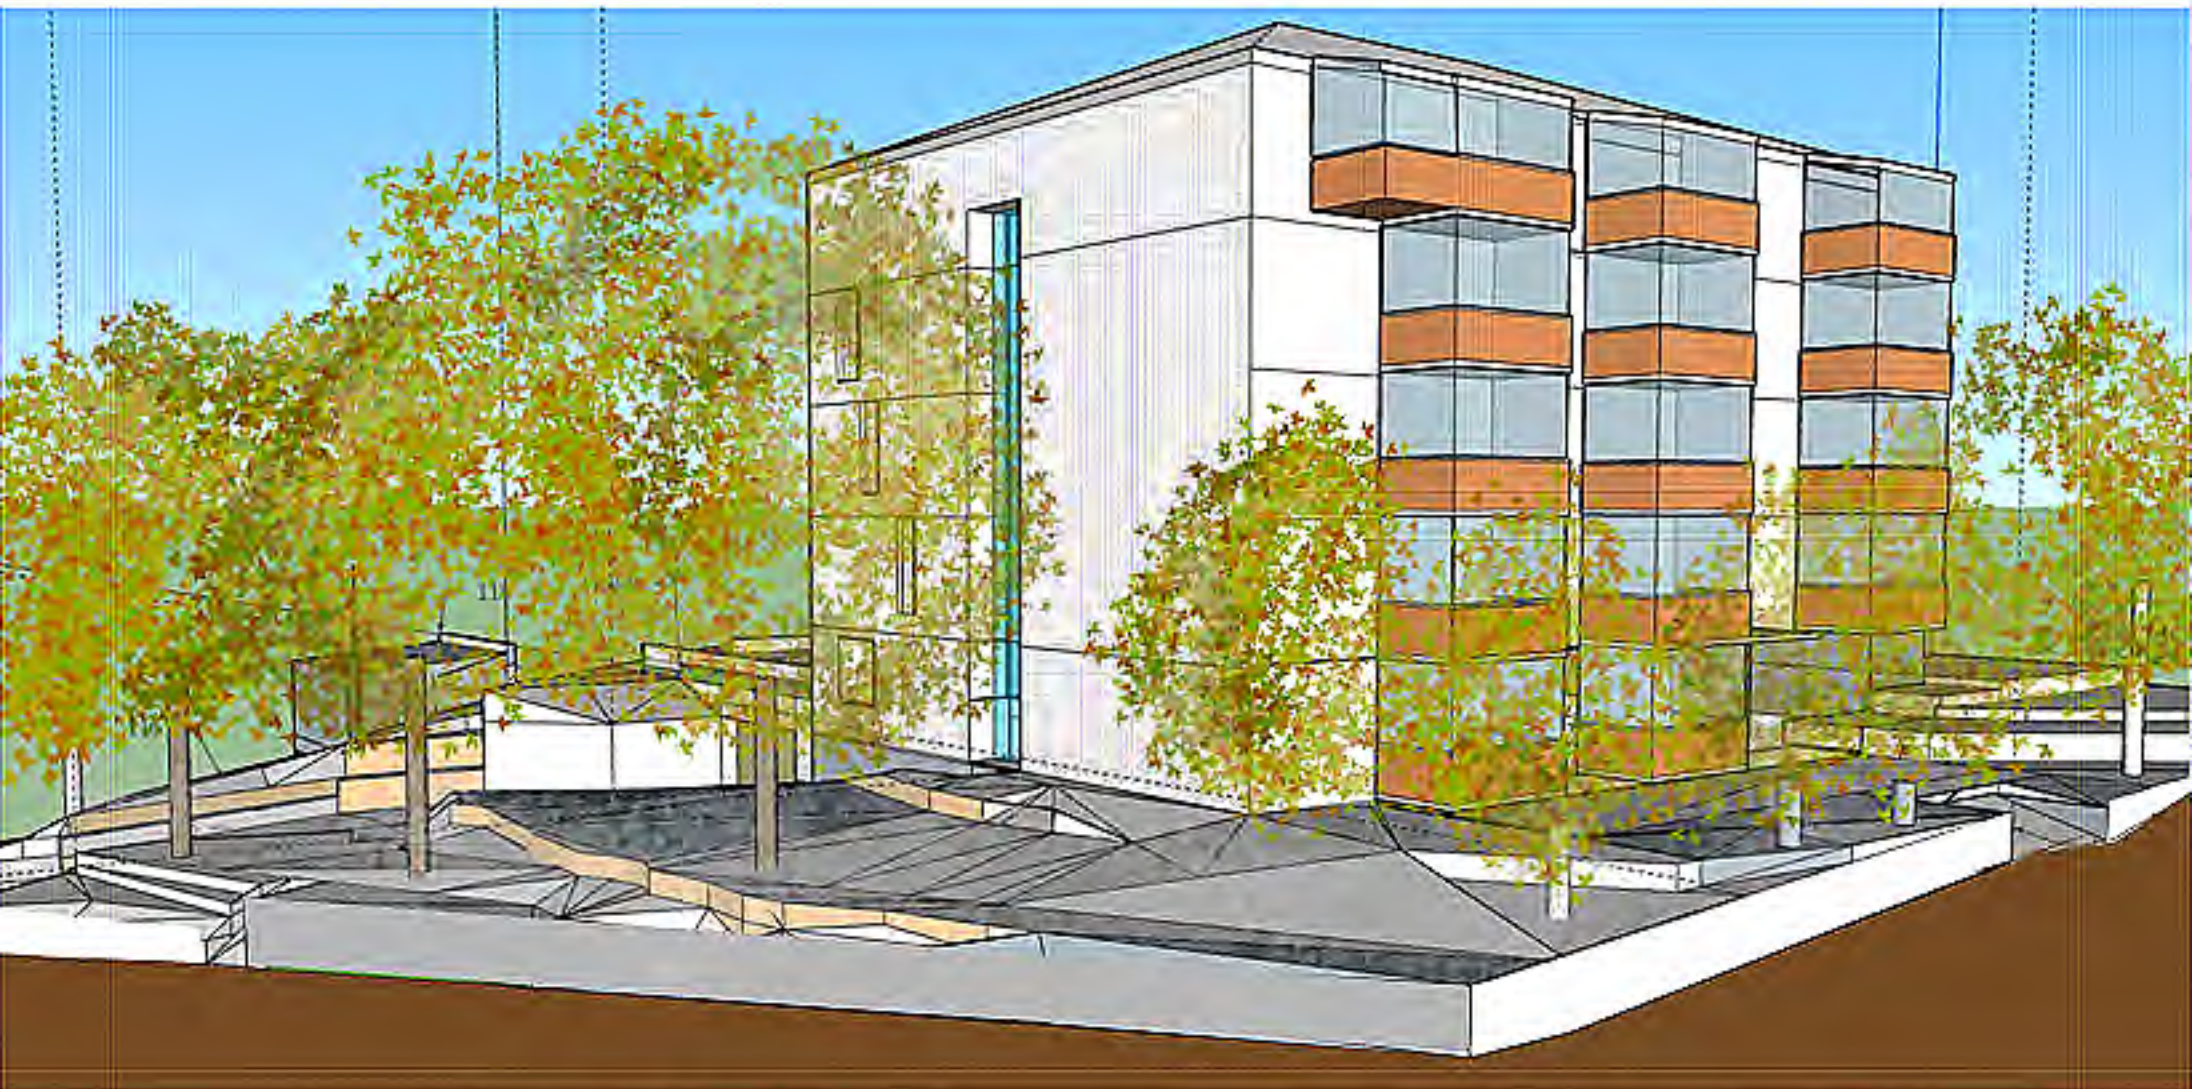
Onnelantieltä

Oikokadun ja Saimaankadun kulmasta
