**Kiinteistöyhtiö Onnelat
Onnelantie 2
15100 Lahti**

SISÄILMA / RAKENNETUTKIMUS

**Tutkimusselostus
12.5.2017 päivitetty 18.8.2017
Työnro: 051721700287**

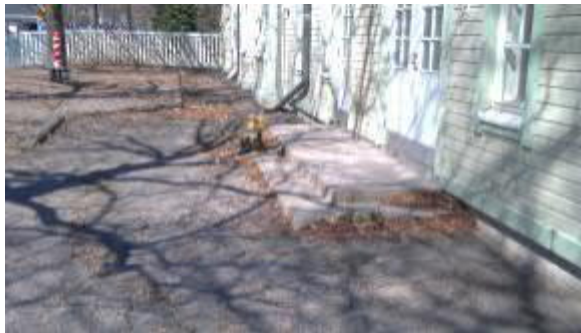
Kuva nro 3

Onnelantienpuoleinen julkisivu, pintamaat kaatavat osin kiinteistöön päin.

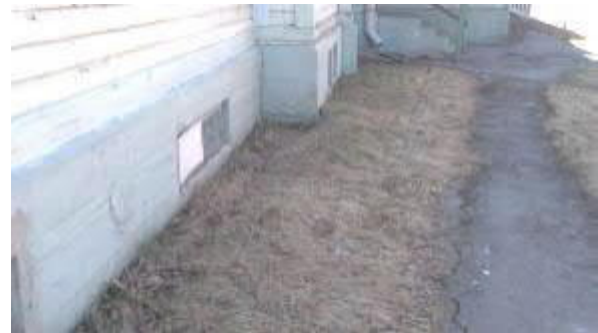
Kuva nro 4

Oikokadunpuoleinen sivu kellarin perusmuurirakenne.

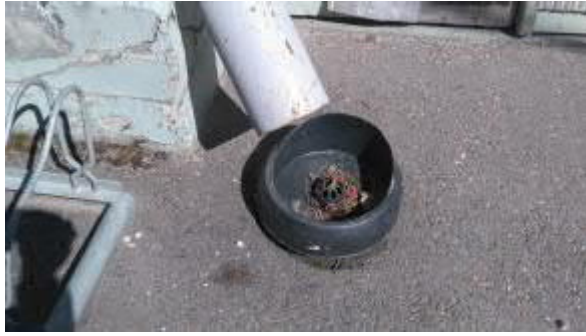
Kuva nro 5

Sadevesijärjestelmä onnelantien puoleisella sivulla.

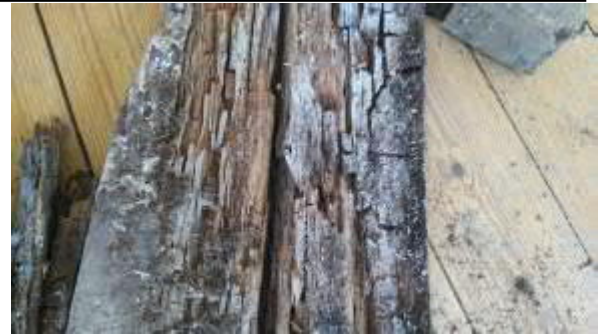
Kuva nro 12

Näyte numero 10 otettiin tästä rakenne-avaus kohdasta, puurakenne täysin lahoa.

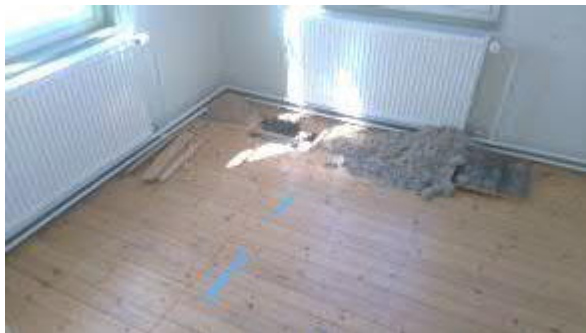
Kuva nro 13

Näyte numero 11 otettiin **tästä** rakenne-avaus kohdasta.

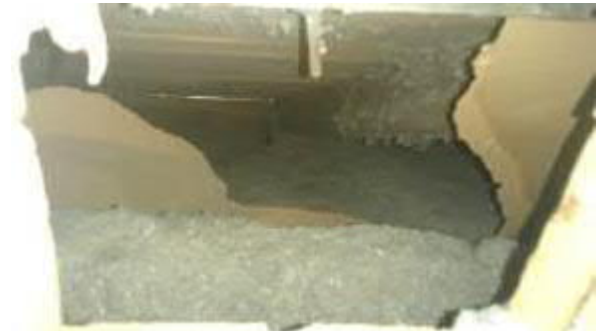
Kuva nro 26

Vanhimmanosan ulkoseinä rakenne on rakennusvaiheessa toteutettu ilman lämmöneristystä. Lämmöneristys on lisätty vuoden 1996 eristyksessä (selluvilla). Selluvillaeristys on osin painunut ja osin sitä ei ole saatu puhallettua kaikkialle, jonka seurauksena rakenteeseen on muodostunut lämpövuoto kohtia, joihin sisäilman kosteus on tiivistynyt ja aiheuttanut rakenteelle kosteus ja mikrobi vaurioita. Osin seinärakenne on edelleen alkuperäinen ja on ollut koko rakennuksen elinkaaren ajan ulkoilman kosteudelle alttiina, joka on aiheuttanut rakenteille hitaasti muodostuneita mikrobivaurioita ulkoseinärakenteen sisään.

1923 rakennettu osa ulkoseinän lisäeristys kohta, rakenteessa ei ole toimivaa tulensuojarakennetta, ikkunan alla ei ole eristettä.

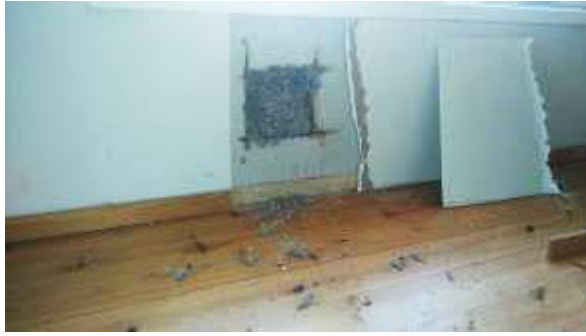
Kuva nro 27

1923 rakennettu osa ulkoseinän lisäeristys kohta.

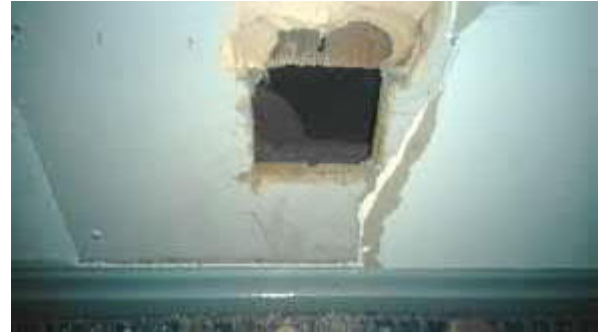
Kuva nro 28

1923 rakennettu osa ulkoseinän lisäeristys kohta, eristys vajaa / eriste painunut.

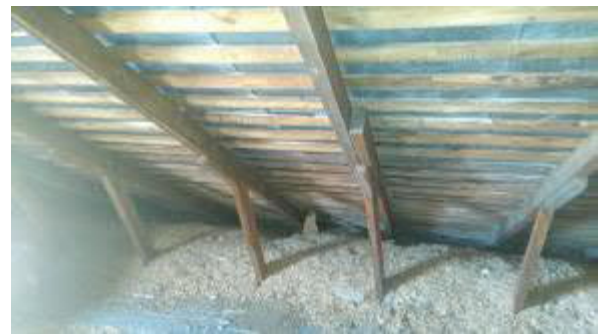
Kuva nro 30

1953 laajennuksen yläpohjan puurakenteita.

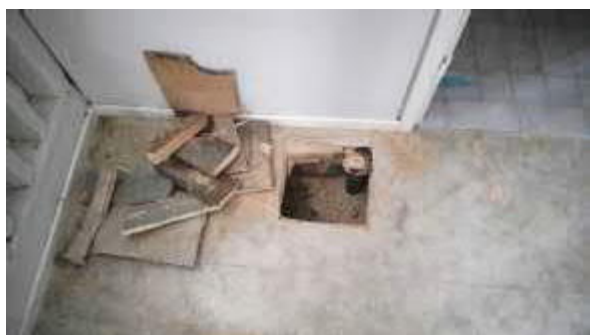
Kuva nro 33

1953 laajennuksen välipohja eteinen.

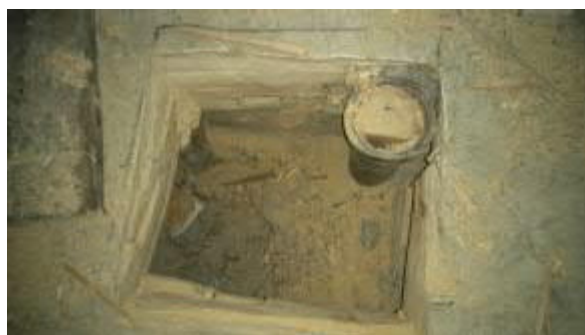
Kuva nro 34

Välipohjarakenteesta otettiin 3 materiaalinäytettä. Materiaalinäytteiden laimennussarjamenetelmällä suoritettua viljelyssä (asumisterveysasetuksen 545 /2015 mukaisella menetelmällä) oli 6 000 000-11 000 000 pmy/g eli erittäin runsas mikrobikasvusto, (asumisterveysasetuksen 545 /2015 mukainen toimenpide-raja-arvo on 10 000 pmy/g). Yhdessä näytteessä pitoisuus oli alle 10 000 pmy/g (180 pmy/g), mutta rakenteessa oli kosteuden aiheuttamat jäljet. Näytteessä SM01607 oli erittäin runsas sädesienikasvusto 20 000 000 pmy/g, (asumisterveysasetuksen 545 /2015 mukainen toimenpide-raja-arvo sädesienikasvustolle on 3000 pmy/g).

1953 laajennuksen välipohja eteinen, näyte 24 otettiin tästä.

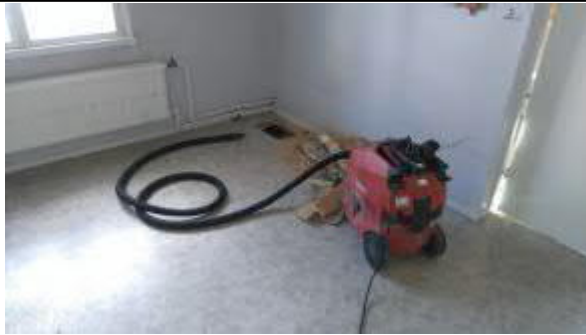
Kuva nro 35

1956 laajennus ulkonurkka

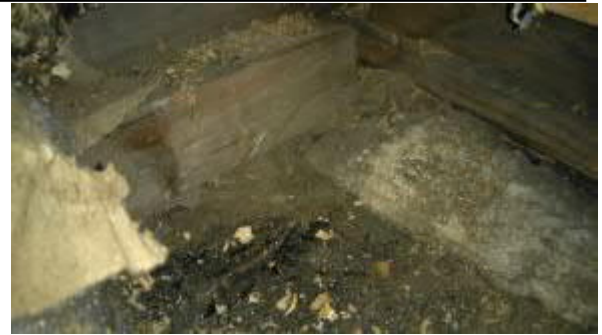
Kuva nro 36

1956 laajennus ulkonurkka, näyte 17 otettiin tästä, (6 000 000 pmy/g).

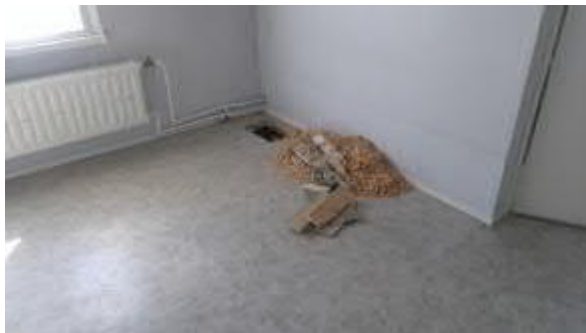
Kuva nro 37

1956 laajennus ulkonurkka (onnelantien puoleinen).

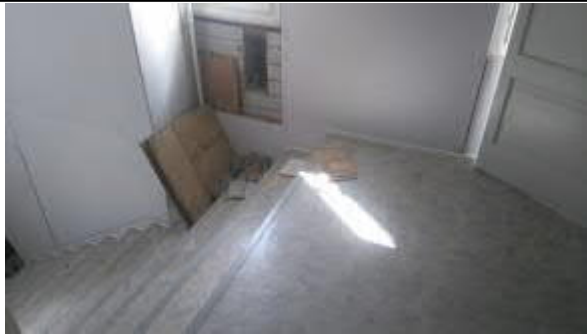
Kuva nro 39

1953 laajennus ulkoseinän avaus näyte 7 otettiin tästä.

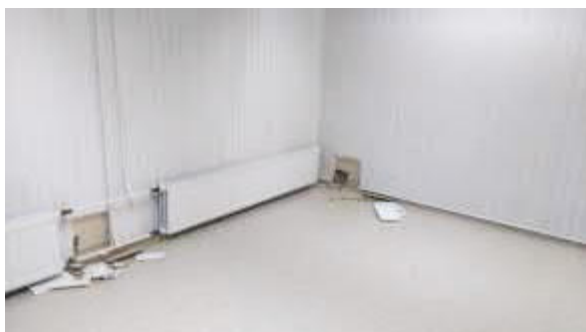
Kuva nro 55

Kellarikerros 1956 laajennus maanpaineeseinän rakenneavaus kohta.

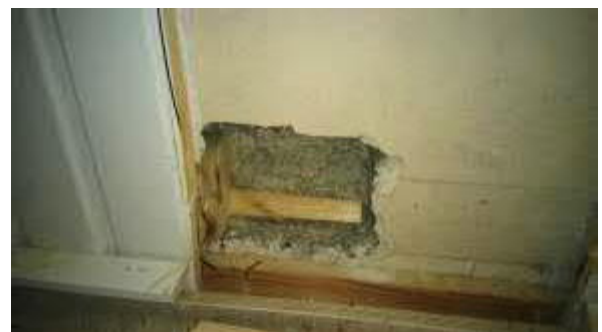
Kuva nro 56

1956 laajennuksen alueella maanpainesseinän lämmöneristys on toteutettu lastuvillaeristeellä (tojalevy), joka on perusmuurin läpi sekä anturan kautta kapillaarisesti kulkeutuneen kosteuden seurauksena mikrobivaurioitunut. Tutkimuksessa lastuvillaeriste jatkuu noin 150. 200 mm lattiapinnan alapuolelle ja on jo osin lahonnut / maatonut lattiapinnan alapuolella. Lastuvillaeristeestä otettiin kaksi materiaalinäytettä. Materiaalinäytteiden laimennussarjamenetelmällä suoritettua viljelyssä (asumisterveysasetuksen 545 /2015 mukaisella menetelmällä) oli 6200-19 000 pmy/g eli kohtalainen -erittäin runsas mikrobikasvusto, (asumisterveysasetuksen 545 /2015 mukainen toimenpide-raja-arvo on 10 000 pmy/g). Näytteen jossa pitoisuus oli alle 10 000 pmy/g (6200 pmy/g), oli seinän pintamateriaalin (paneli) alla oleva maalipinta silmin nähden mikrobivaurioitunut.

Kellarikerros 1956 laajennus maanpaineeseinän rakenneavaus kohta, materiaalinäyte 20 otettiin tästä.

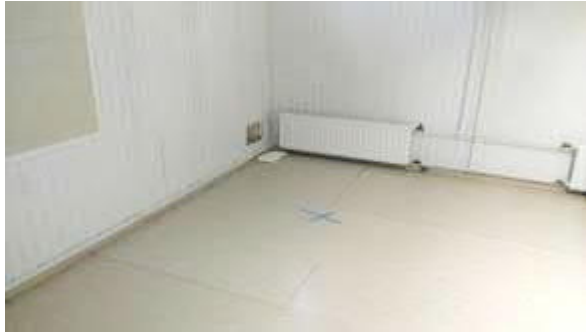
Kuva nro 57

Kellarikerros 1956 laajennus maanpainesien rakenneavaus kohta.

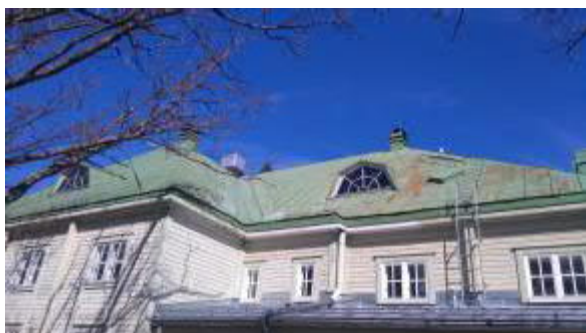
Kuva nro 59

Vesikatto on puurakenteinen ja vesikatteenä on rivipeltikatto, jonka tekninen käyttöikä on täysin loppunut, rivipeltikatteen vaakasaumoja on tilapäisesti korjattu elastisella massalla, sauma on täysin kitin varassa pelti on saumojen kohdista suurelta osin lähes täysin ruostunut.

Vesikatto.

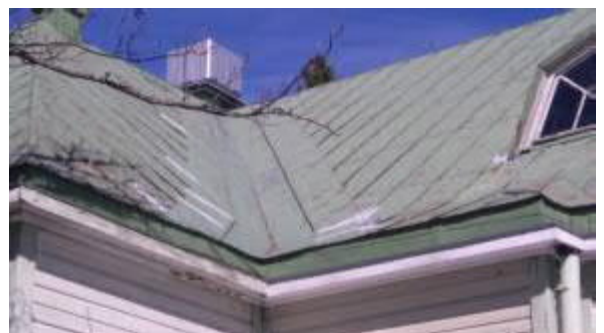
Kuva nro 60

Vesikatto, sisäjiiri korjattu tilapäisesti elastisella massalla.

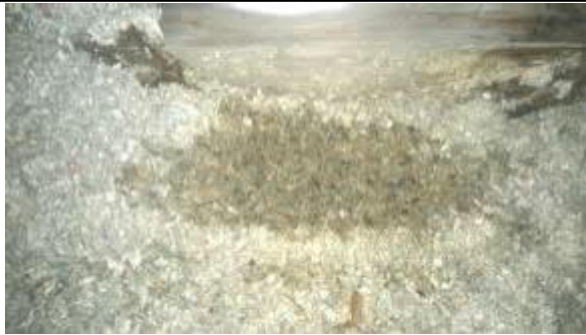
Kuva nro 61

Vesikatteen alla ei rakennusajankohdalle tyypillisesti ole aluskatetta, jonka seurauksena peltikatteen alapintaan tiivistyvä kondenssikosteus on rasittanut yläpohjan puurakenteita sekä eristeitä koko rakennuksen elinkaaren ajan. Tutkimushetkellä selluvillan pinnassa oli todettavissa runsaasti kondenssin / kattovuodon aiheuttamia eristeen paakkuuntumia sekä aistinvaraisesti märkiä alueita.

Yläpohja (1923) kattovuoto kastellut yläpohjan eristeitä.

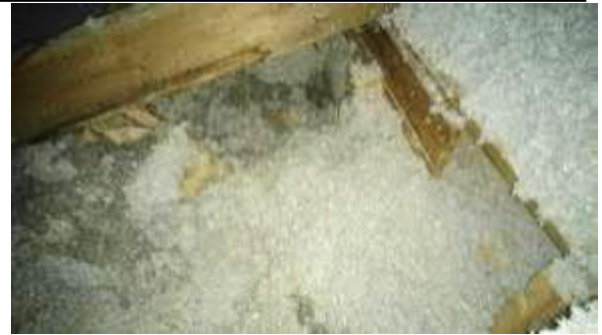
Kuva nro 62

Yläpohja (1923) kattovuoto kastellut yläpohjan eristeitä.

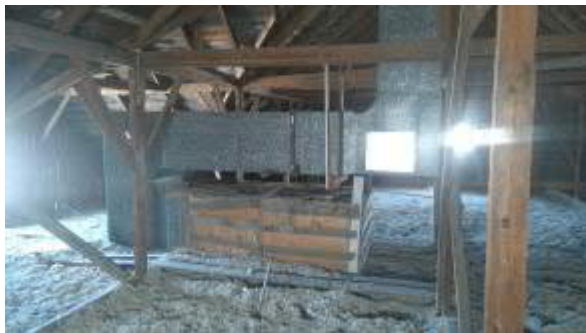
Kuva nro 62

Kiinteistön ilmanvaihtolaitteiston tekninenikäyttöikä on loppu

Iv-poistokone 1923 rakennetun osan yläpohjassa.

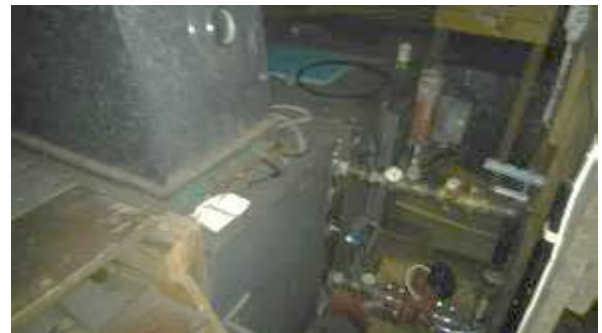
Kuva nro 64

Iv-tuloilmakoje 1953 rakennetun osan yläpohjassa.

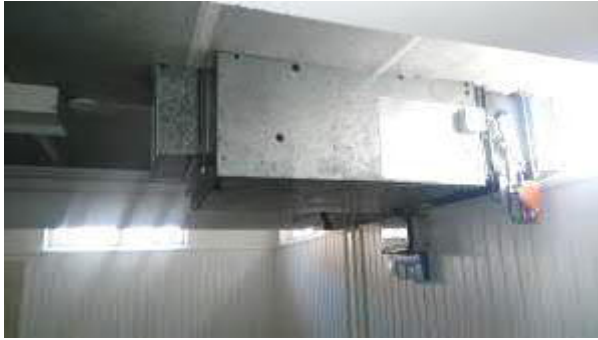
Kuva nro 65

Kellarikerroksen 1956 tuloilmakoje ruokailutalassa.

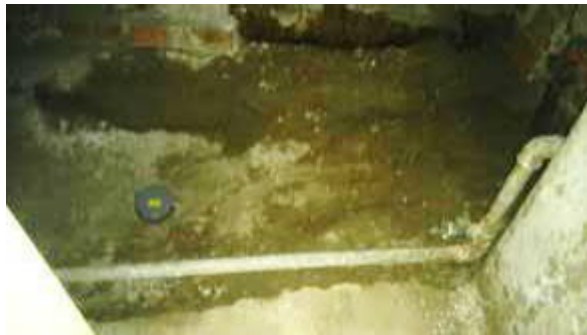
Kuva nro 66

Kellarikerroksen 1956 maapohjalla oleva tila, jossa viemäröntarkastuskohta, tarkastusmuhvi uusittu lähivuosina.

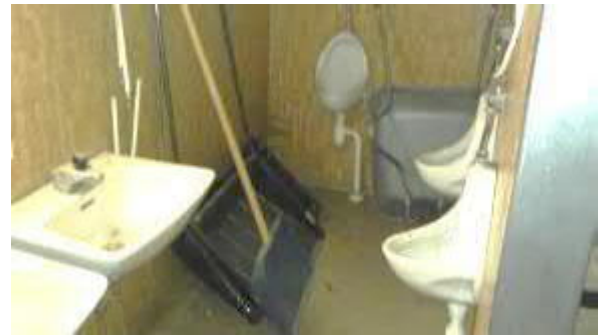
Kuva nro 67

Käyttövesi ja viemärijärjestelmien tekninen käyttöikä on pääosin loppunut.
