Kuntoarvio RS¹⁵

Rakennustekniikka, LVI- ja sähköjärjestelmät

KOy Harjula
Hollolankatu 12, Lahti

Tarkastuspäivä 25.3.2019 | Raportointipäivä 24.4.2019

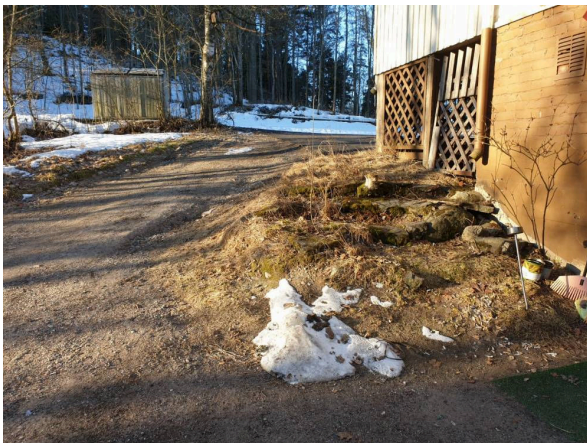
6. Rakennuksen vierustaa

- Maanpintojen kallistuksia korjataan tarvittavilta osin vierustoilla.
- Kattovesien poisohjauksen parantaminen, syöksytorvien ja rännikaivojen puhdistus ja kunnostus.

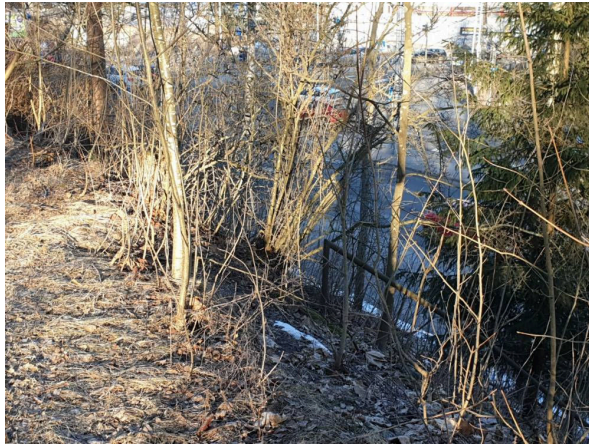
8. Kasvillisuus ja viheralueet

- Piha-alueen kunnostaminen, kasvillisuuden poisto rakennuksen reunoilta ja maapinnan muotoilu rakennuksesta pois päin viettäväksi.

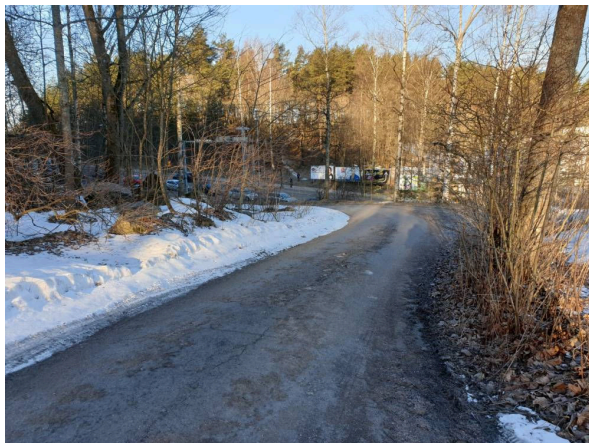
Piha-alueen päällysrakenteissa on havaittavissa vaurioita.

10. Liikenneväylät ja -alueet

- Päällysrakenteet suositellaan uusimaan ja kunnostamaan.

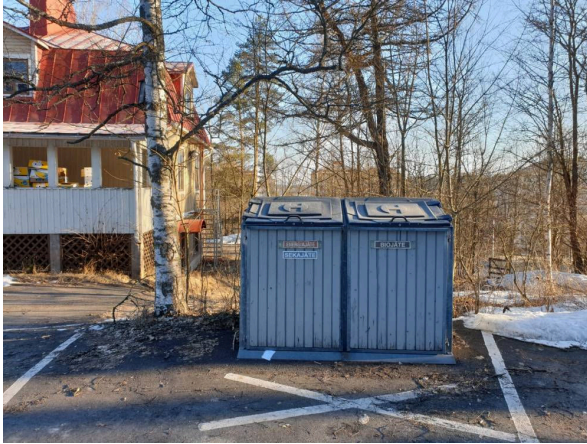
Jätehuoltovaruusteiden puurakenteissa havaittiin ikääntymistä ja vaurioita.

12. Jätehuolto

- Jätehuoltovaruusteiden kunnostus.
- Sisääntulo portaiden kunnostus.

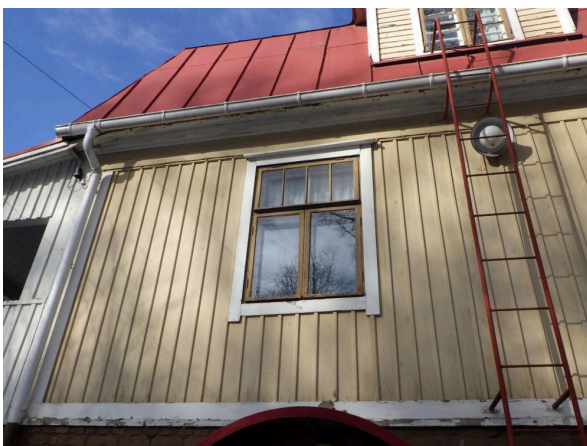
21. Julkisivua

- Hirsirungon kunnon tarkastaminen lautaverhouksen kunnostuksen ja uusimisen yhteydessä. Varauduttava uusimaan joitakin hirsirakenteita.

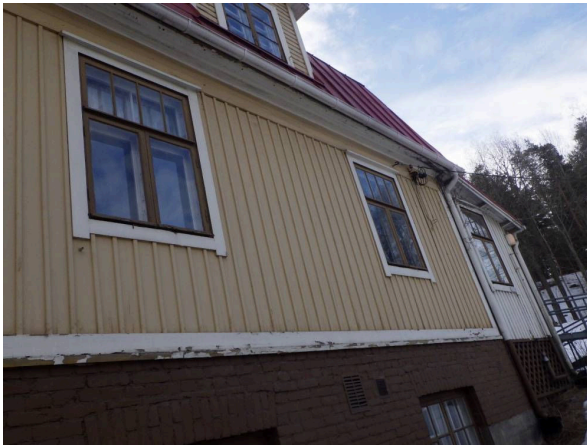
23. Ulkoseinää

- Julkisivupintojen huoltomaalaus ja puurakenteiden uusiminen tarvittavilta osin.

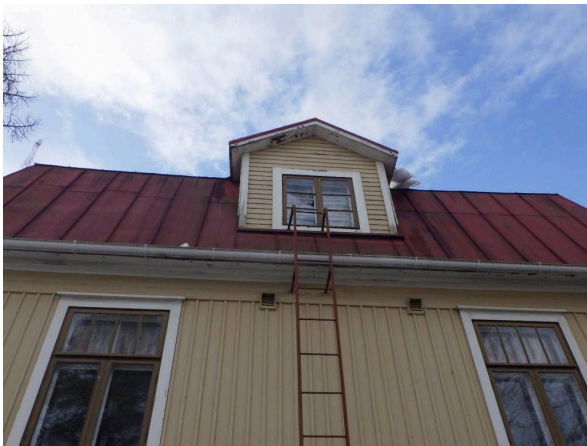
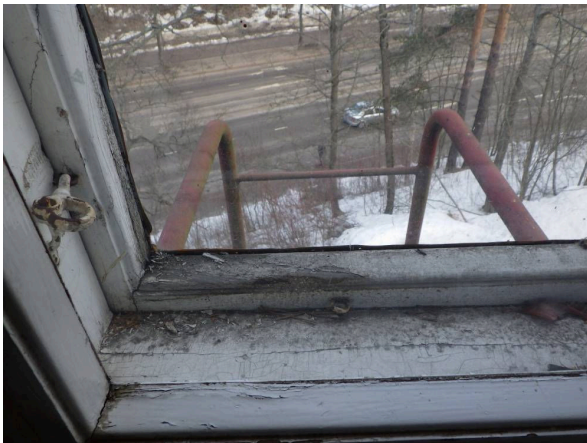
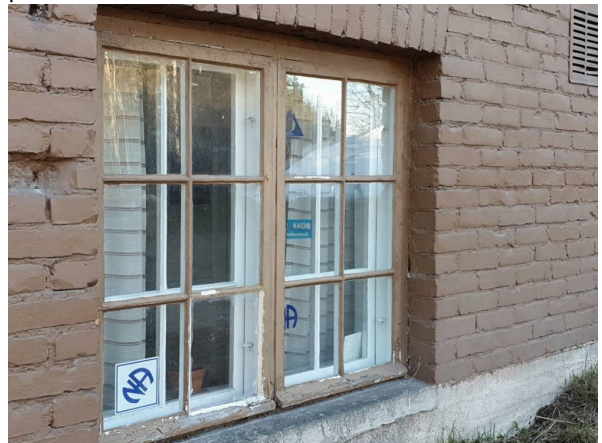
Ikkunat ovat välttävässä kunnossa, niissä esiintyy lahovaurioita ja maalipintojen kulumaa ja hilseilyä. Ikkunat suositellaan kunnostamaan. Ikkunoiden kunnostuksessa tulee ottaa huomioon rakennuksen mahdolliset suojelumääräykset. *Puuikkunan tekninen käyttöikä normaaleissa olosuhteissa on 50 vuotta. Ulkomaalaus 5-15 vuotta, sisämaalaus 8-15 vuotta. Tiivistäminen suoritetaan tarpeen mukaan mutta siihen on varauduttava 3-12 vuoden välein. (KH 90-00403 Kiinteistön tekniset käyttöiät ja kunnossapitojaksot).*

25. Ikkunat

27. Ikkunaa

28. Ikkunaa

- Ikkunoiden kunnostus ja vesipeltien uusiminen.

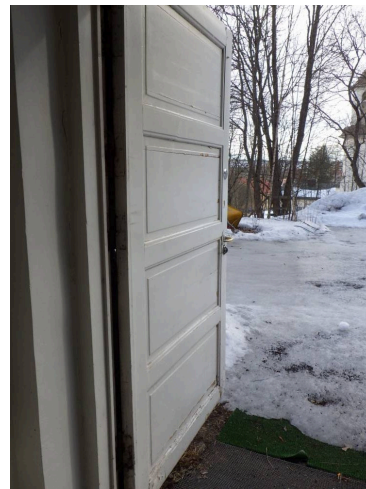
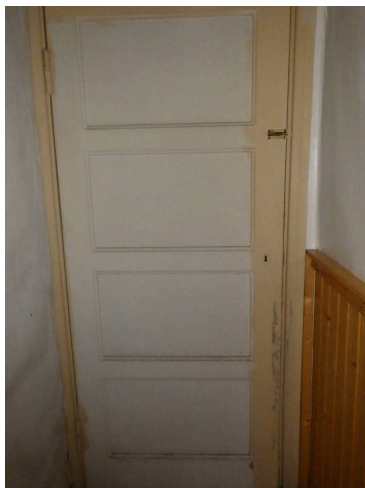
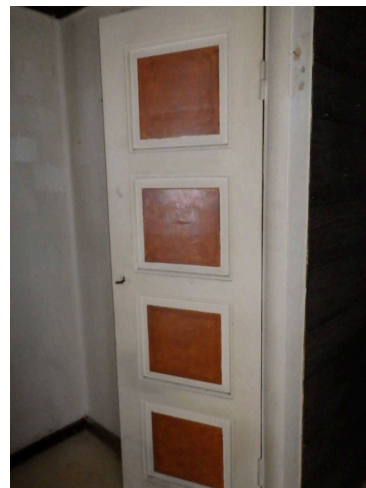
Ulko-ovissa havaittiin epätiiveyttä, käyntiongelmia sekä puuosien vaurioita. Ovet suositellaan kunnostamaan tai uusimaan. Ulko-ovien lukot ovat vanhan mallista Abloy sarjaa, jonka mallisuojaus on vanhentunut.

29. Ulko-ovea

30. Ulko-ovea

31. Väliovea

32. Väliovea

- Ulko-ovien kunnossapitokorjaukset tai uusimiset. Rakennuksen suojelumääräykset huomioitava kunnostustöiden tai uusimisen yhteydessä.

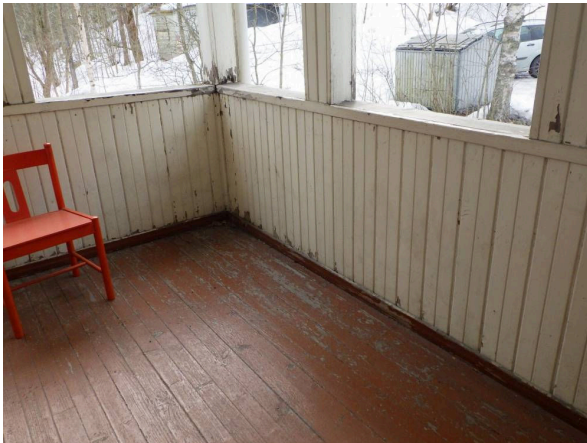
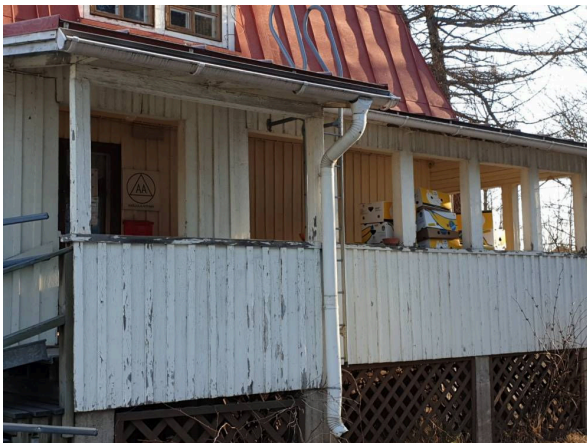
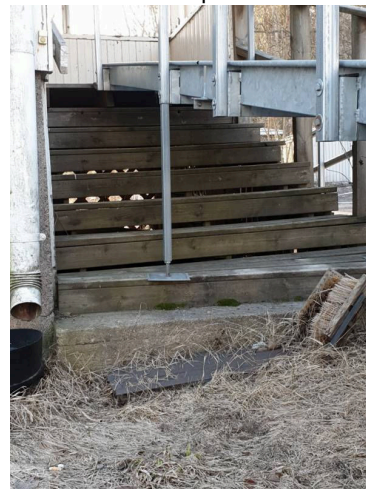
33. Terassia

35. Terassia

36. Terassille johtavat portaat

- Terassin peruskorjaus.

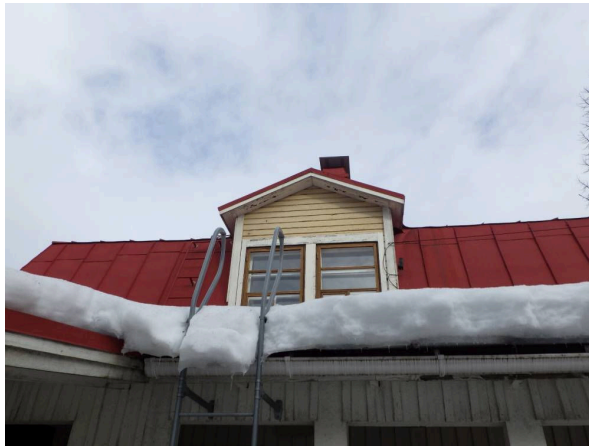
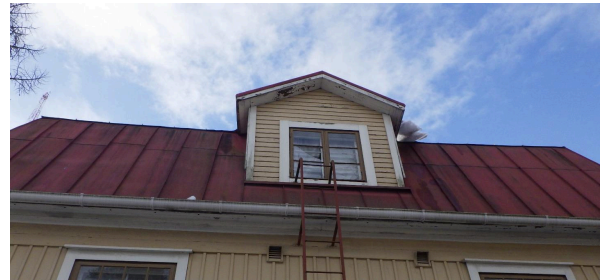
Vesikaton kuntoa tarkastettiin maasta ja tikkailta tähystäen. Rivipeltikatteessa havaittiin akuuttia huoltokäsittely tarvetta, koska pinnoite on kulunut ja vaurioitunut. Kohteessa on vinot sisäkatot, minkä vuoksi yläpohjarakenteiden kuntoa ei voida kuntoarviomenettelyllä riittävän kattavasti selvittää. Mikäli yläpohjarakenteen tuuletus on puutteellinen, voi sisäilman kosteus tiivistyä haitallisessa määrin yläpohjarakenteisiin ja aiheuttaa vaurioita. Rakenne on luokiteltu riskirakenteeksi. Yläpohjarakenteen kunto ja tuuletuksen toimintaedellytykset suositellaan tarkemmin selvitettäväksi yläkerran tilojen korjaustöiden yhteydessä.

37. Kattorakenteet

38. Kattorakenteet

- Vesikatteen huoltokorjaukset ja maalaus sekä liitosten kunnon tarkastaminen.
- Yläpohjan tuulettavuuden tarkastaminen ja parantaminen yläkerran kunnostustöiden yhteydessä.

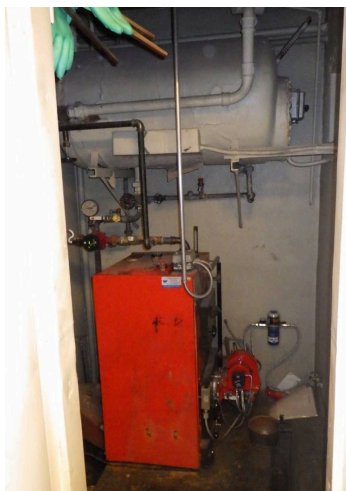
41. Öljypoltin

- Lämmönjakuhuoneen pintojen kunnostus laitteiston uusimisen yhteydessä. Tilassa on tällä hetkellä öljypoltin tilan paloturvallisuus tulee tarkastaa. Mikäli öljypoltin poistetaan tulee tilan kunnostuksessa huomioida, että tilassa on ollut öljypoltin.

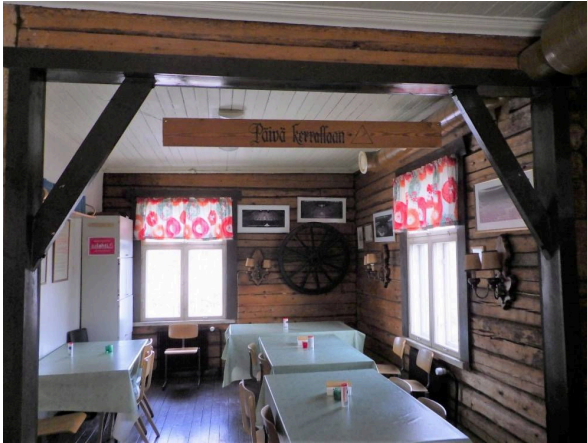
43. 1 kerroksen huonetilaa

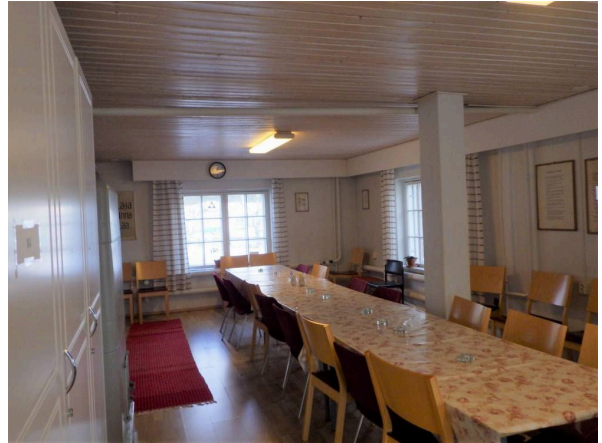
- Kellarikerroksen pinnat ovat pääosin hyvässä kunnossa. Kellarikerroksen lattiassa on havaittavissa pintakosteudentunnistimella oven edustalla kohonnutta kosteusrasitusta. Lattian

44. Kellarikerroksen huonetilaa

pinntamateriaali ja rakenteen toimivuus on hyvä suunnitella tulevaa käyttöä ajatellen.

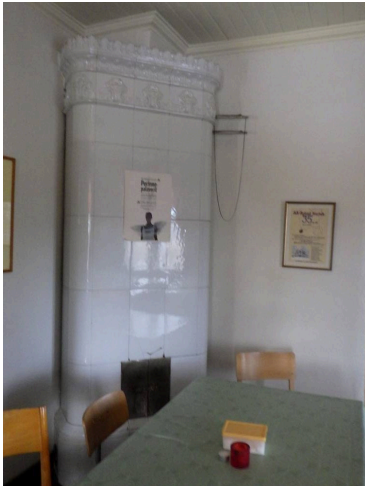
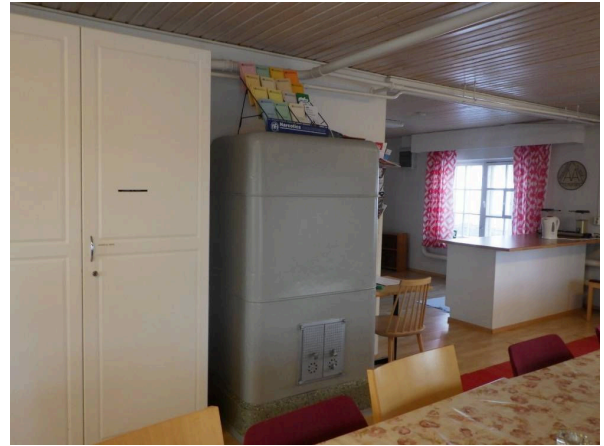
49. 1 kerroksen huoneunia

50. 2 kerroksen huoneunia

- Huoneuunien ja hormin tarkastukset, toimenpiteet tarkastuksen perusteella.

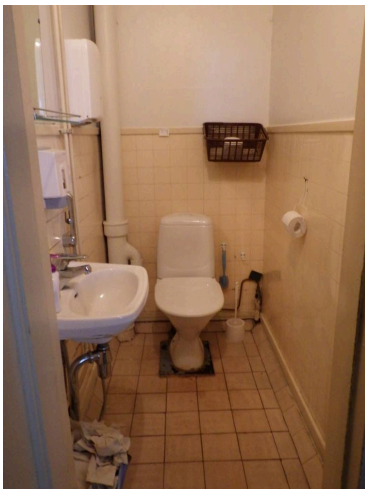
51. 1 kerroksen vessatila

- 1 ja 2 kerroksen märkätilat tulee kunnosta perusteellisesti ja pintarakenteiden alapuolinen kunto tarkastaa ja kunnostaa.

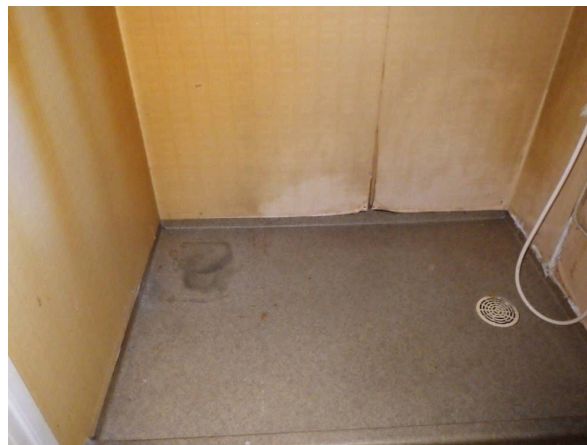
54. Yläkerran pesutilaa

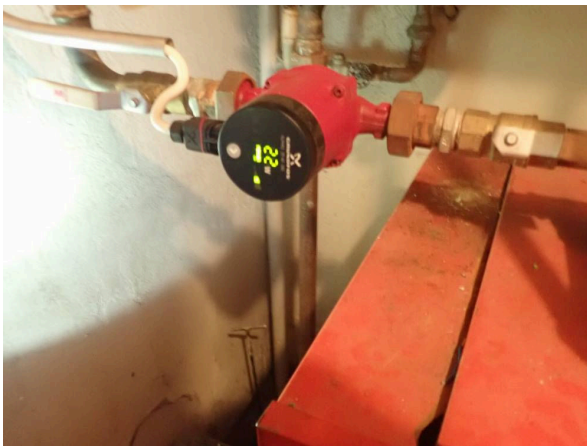
Lämmitysverkosto on tehty teräsputkesta hitsaus- ja kierrelitoksien avulla. Lämpöjohtot kulkevat pääosin pinta-asenteisina, osin myös rakenteissa. Teräsputkesta tehtynä verkoston kestoikä on vähintään 60...70 vuotta, ellei putkistoa rasita ulkopuolinen kosteus eikä verkostoon tarvitse lisätä toistuvasti uutta happirikasta vettä. Lämmitysverkosto on arviolta 50-60-luvulta. Lämmönjakelun toimilaitteiden, kuten kiertovesipumput ja paisuntajärjestelmä, tekninen käyttöikä vaihtelee välillä 10...20 vuotta. Lämmitysverkoston pumppu sekä kalvopaisunta-astia olivat melko uusia.

59. Kiertovesipumppu.

- Lämmönjakelun toimilaitteet, kuten kiertovesipumput ja vanhat linjaventtiilit, uusitaan lämmöntuottojärjestelmää uusittaessa.
- Lämmitysverkoston kuntotutkimus.

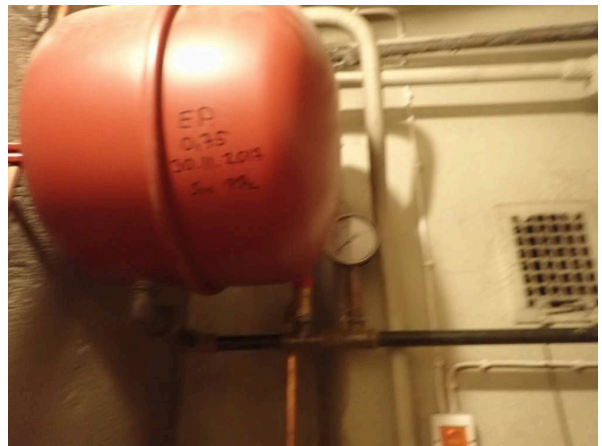
60. Paisunta-astia.

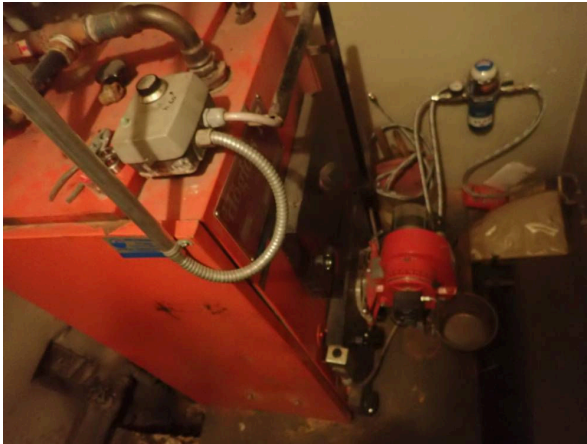
63. Kattilan termostaatti.

- Säätolaitteet uusitaan lämmöntuottojärjestelmää uusittaessa.

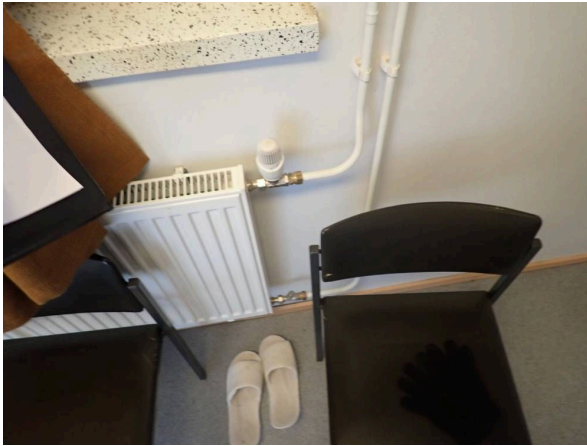
66. Uusittu patteri.

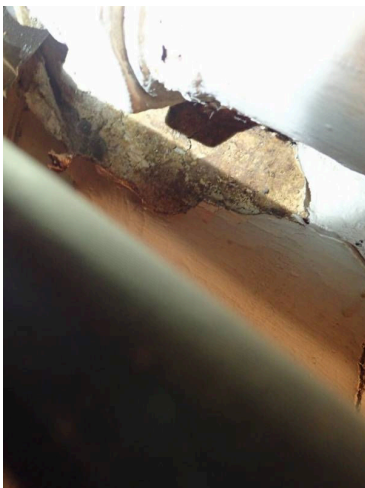
70. Varaaja eristeitä.

- Varaajan mahdollisesti asbestipitoisten eristeiden kunnostus.

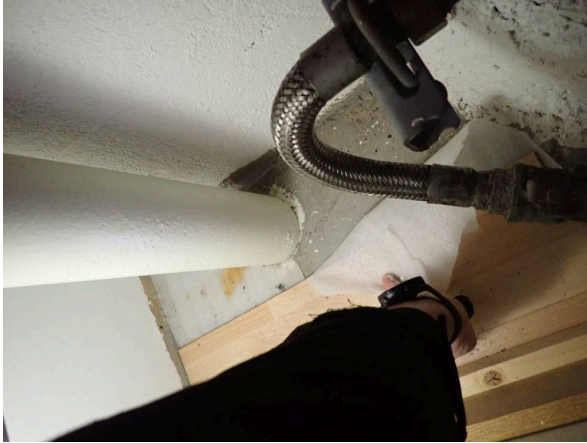
78. Valurautaviemäri alapohjaan.

- Viemärit tv-kuvataan.
- Viemäreiden uusiminen. PTS:ään arvioitu sisäpuolisen sukituksen kustannus.

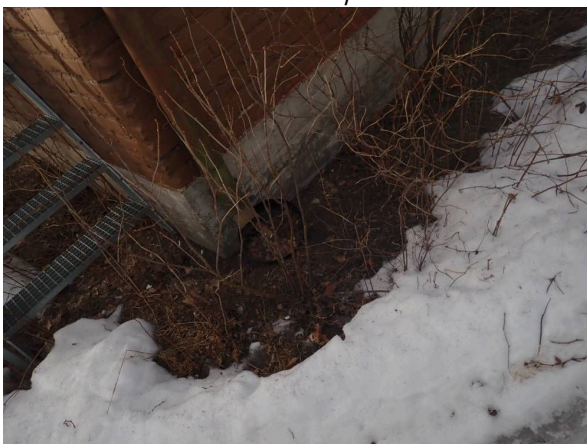
82. Rännikaivo lisätty.

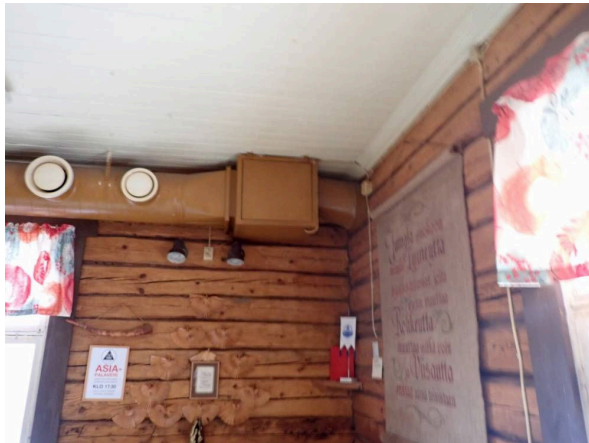
88. Poistoilmakone

- Varaus: Ilmanvaihtokoneiden uusiminen (LTO:lla oleva iv-kone)

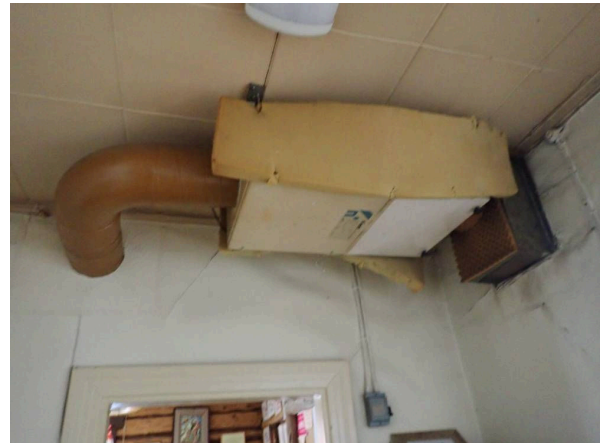
89. Tuloilmakone.

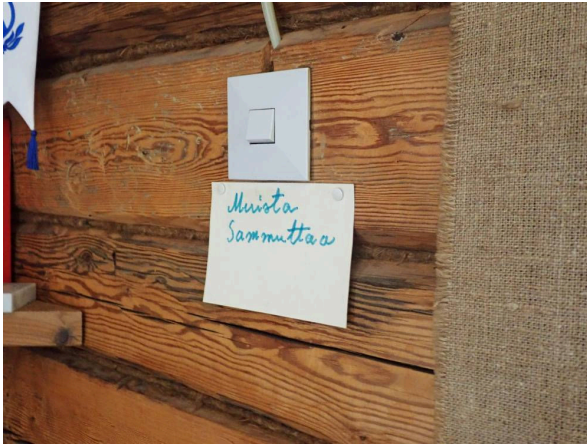
91. Poistoilmakoneen kytkin.

- Säätolaitteita uusitaan toistaiseksi tarpeen mukaan (huoltotoimenpitein, ei esitetä PTS taulukossa).

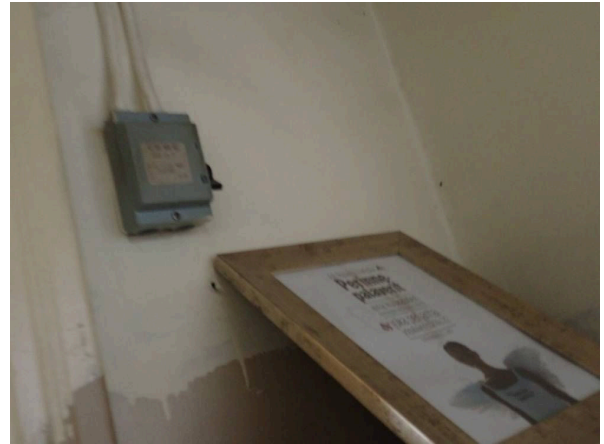
92. Tuloilmakoneen kytkin.

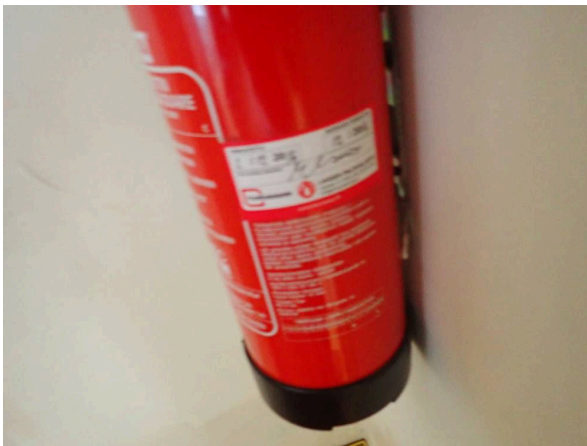
100. Käsisammutin.

- Määräaikaistarkastuksia, ei sisällytetä PTS taulukkoon.

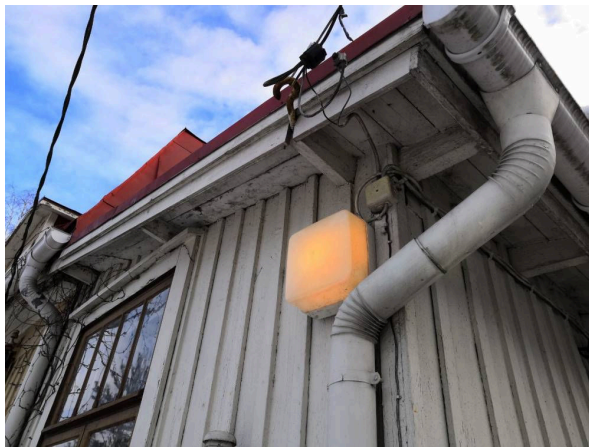
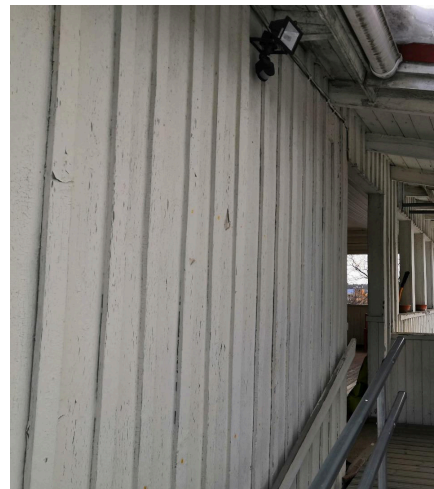
101. Aluevalaistusta.

102. Aluevalaistusta.

- Aluevalaistuksen uusiminen.

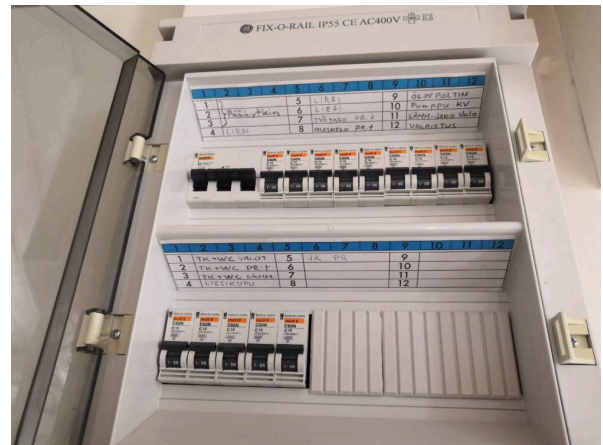
104. Huoneiston ryhmäkeskus.

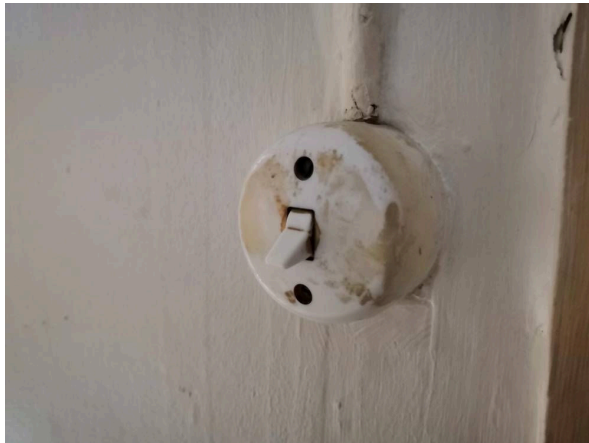
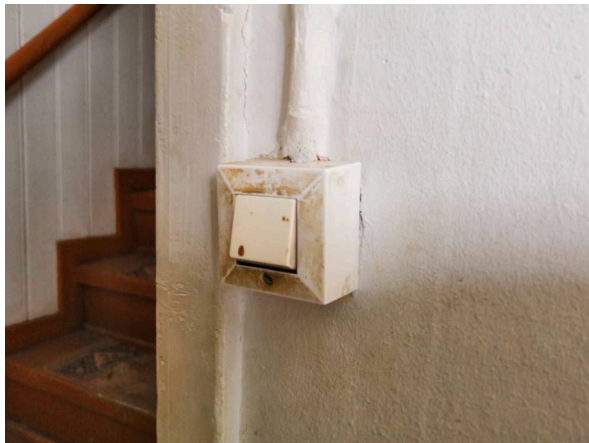
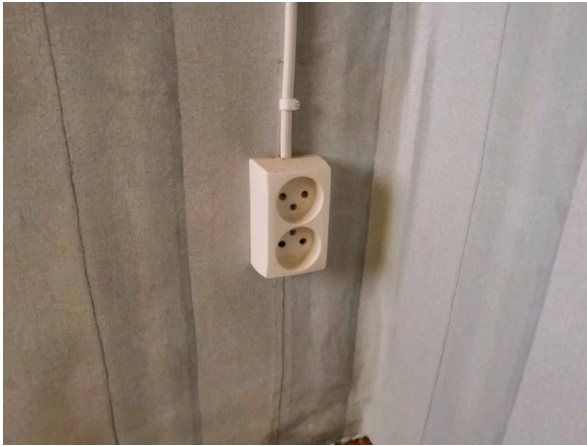
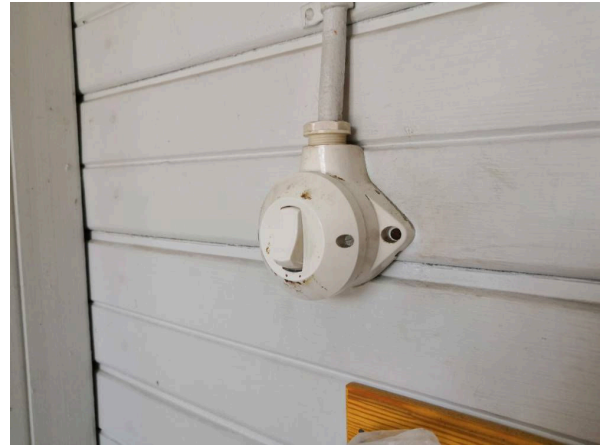
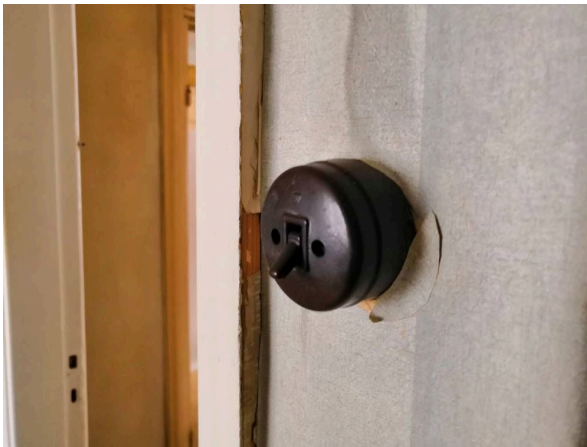
105. Sähkökalusteita.

106. Sähkökalusteita.

107. Sähkökalusteita.

108. Sähkökalusteita.

109. Sähkökalusteita.

110. Sähkökalusteita.

111. Sähkökalusteita.

112. Sähkökalusteita.

- Kiinteistön sähkö saneeraus (ryhmäjohdot, sähkökalusteet).

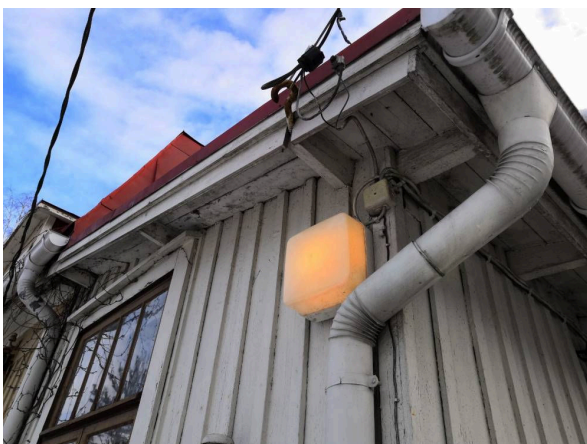
113. Liittymisjohto.

Kiinteistö on liitetty paikallisen energiyhtiön pienjänniteverkkoon ilma-kaapelilla. Liittymisjohto on jo ikääntynyt ja se suositetaan uusimaan ja mitoittamaan uudelleen pääkeskuksen uusimisen yhteydessä.

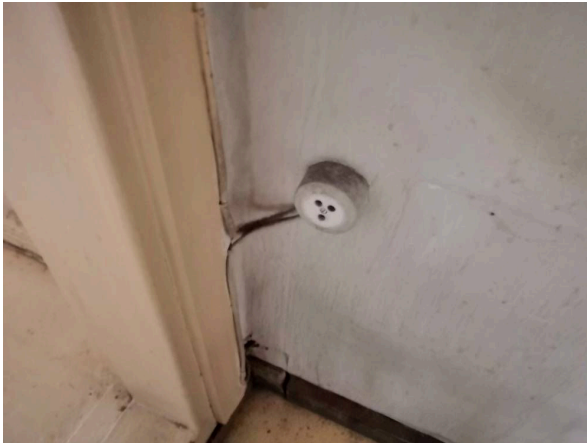
122. Perinteinen puhelinpistoke.

Puhelinpisteet on huoneistoissa päätetty perinteisiin kolmenapaisiin rasioihin. Suorituskyky ei ole nykyaikaiseen tiedonsiirtoon riittävä.

Kiinteistöön suositetaan toteuttamaan voimassa olevien määräysten mukainen yleiskaapelointijärjestelmä, mihin voidaan liittää sekä puhelin- että tietoteknisten järjestelmien laitteita. Toimenpide suositetaan teettämään sähkösaneerauksen yhteydessä.
